CONDOMINIO PARCHEGGIO SANTA DOROTEA

INFILTRAZIONI NEI LOCALI BOX

DI VIA TUSCOLANA - VIA MATERA.

RELAZIONE FINALE E PROPOSTE DI INTERVENTO

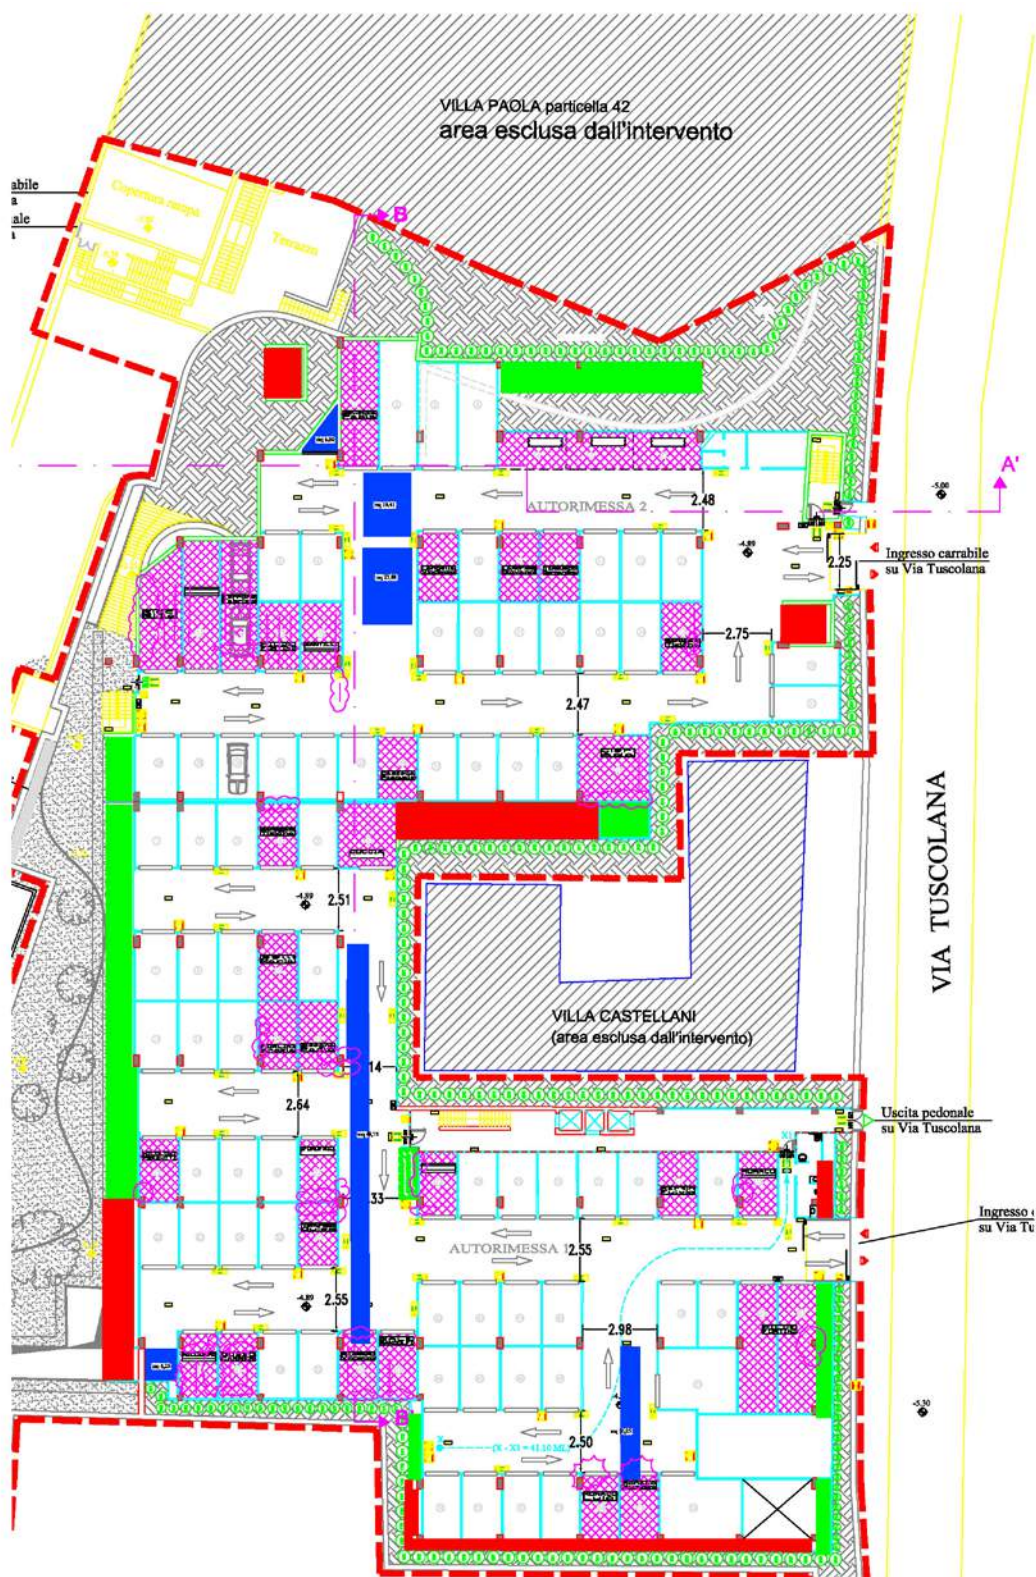
Figura 1: Autorimesse 1 e 2. Campiti in magenta i box con infiltrazioni

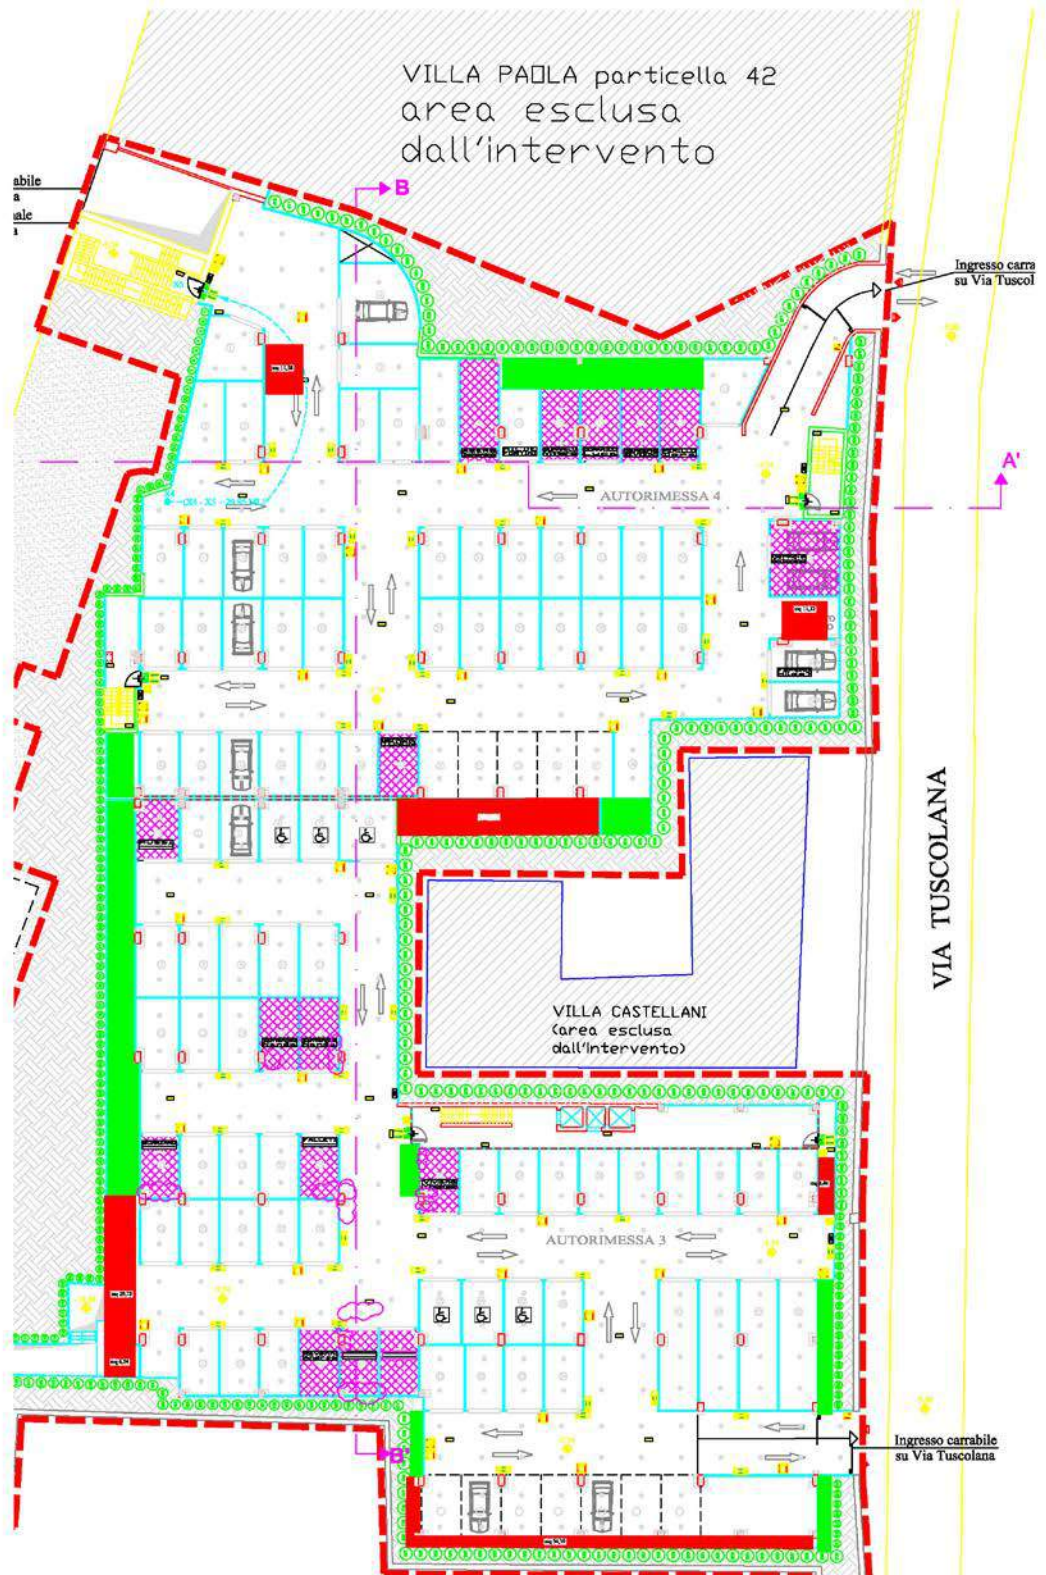
Figura 2: Autorimesse 3 e 4. Campiti in magenta i box con infiltrazioni

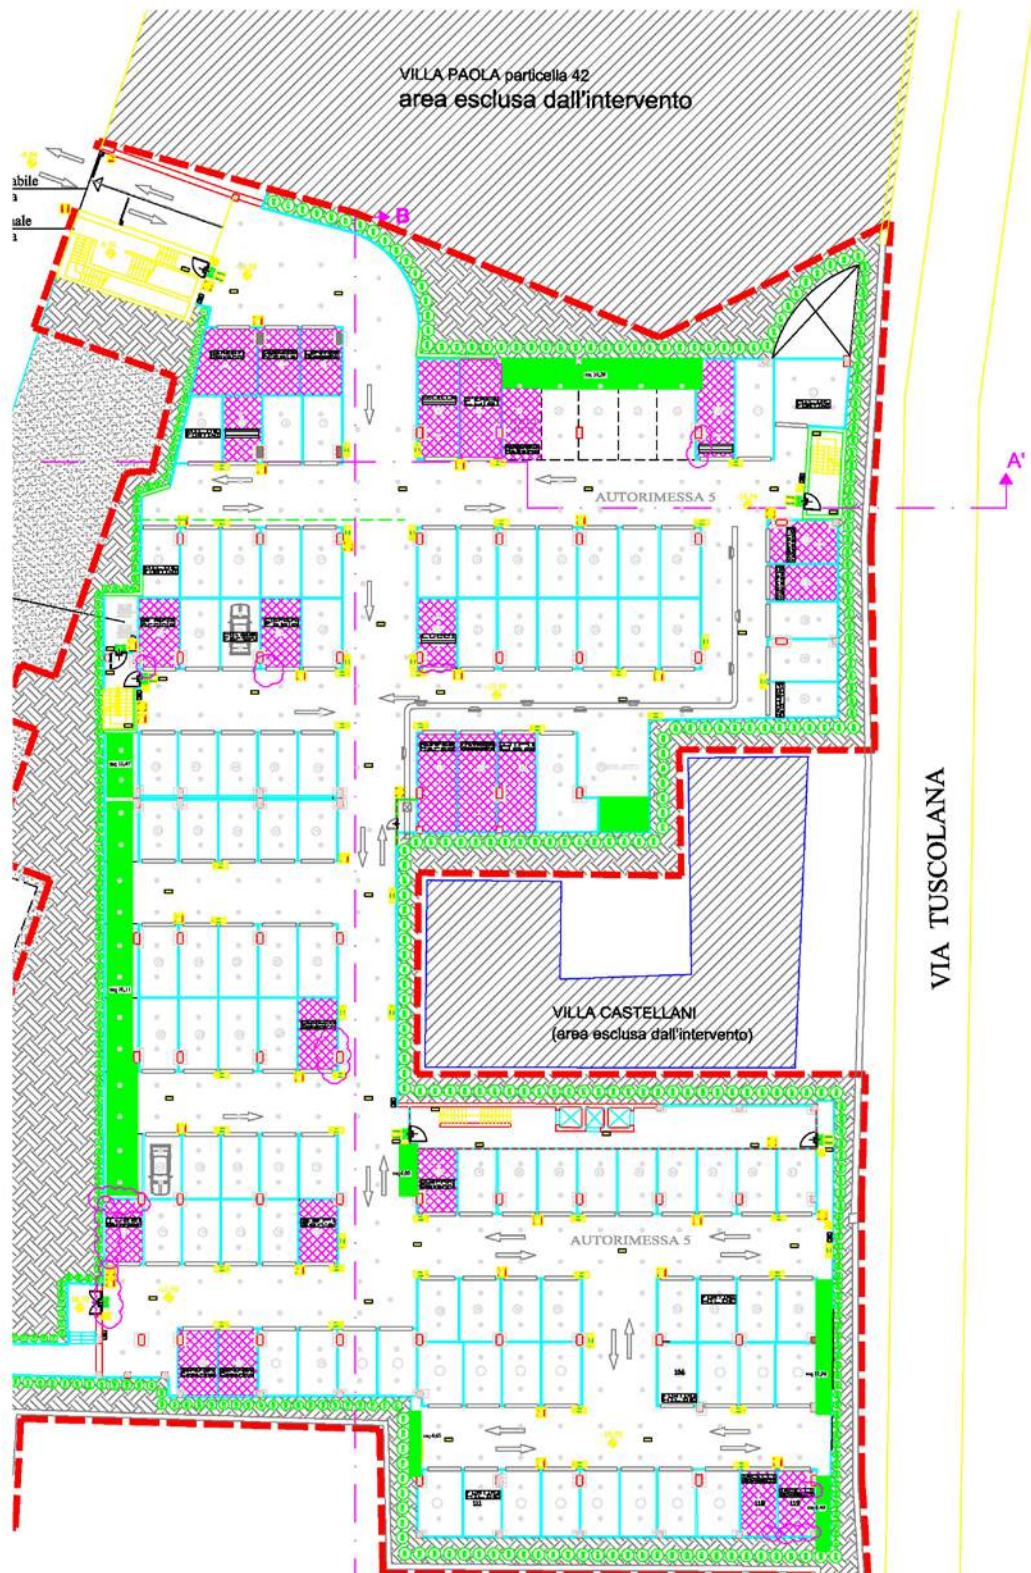
Figura 3: Autorimessa 5. Campiti in magenta i box con infiltrazioni

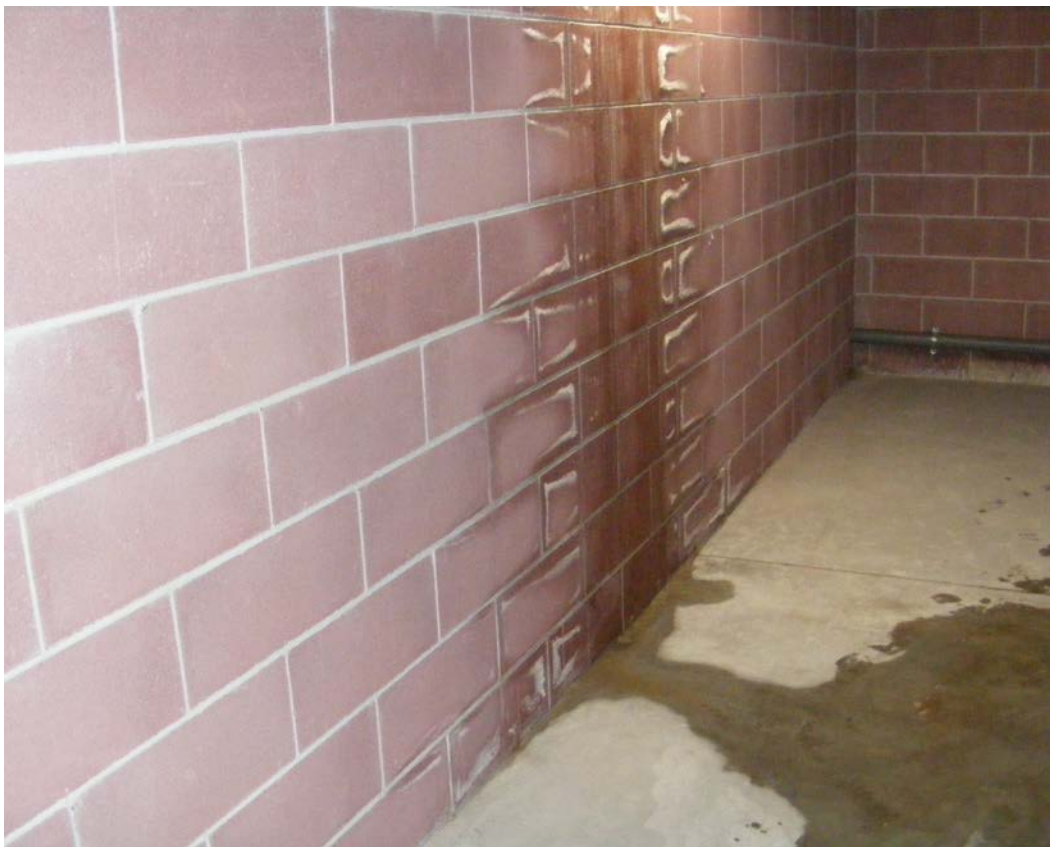
Figura 4: Cospicua venuta dal piano superiore in corrispondenza del pilastro

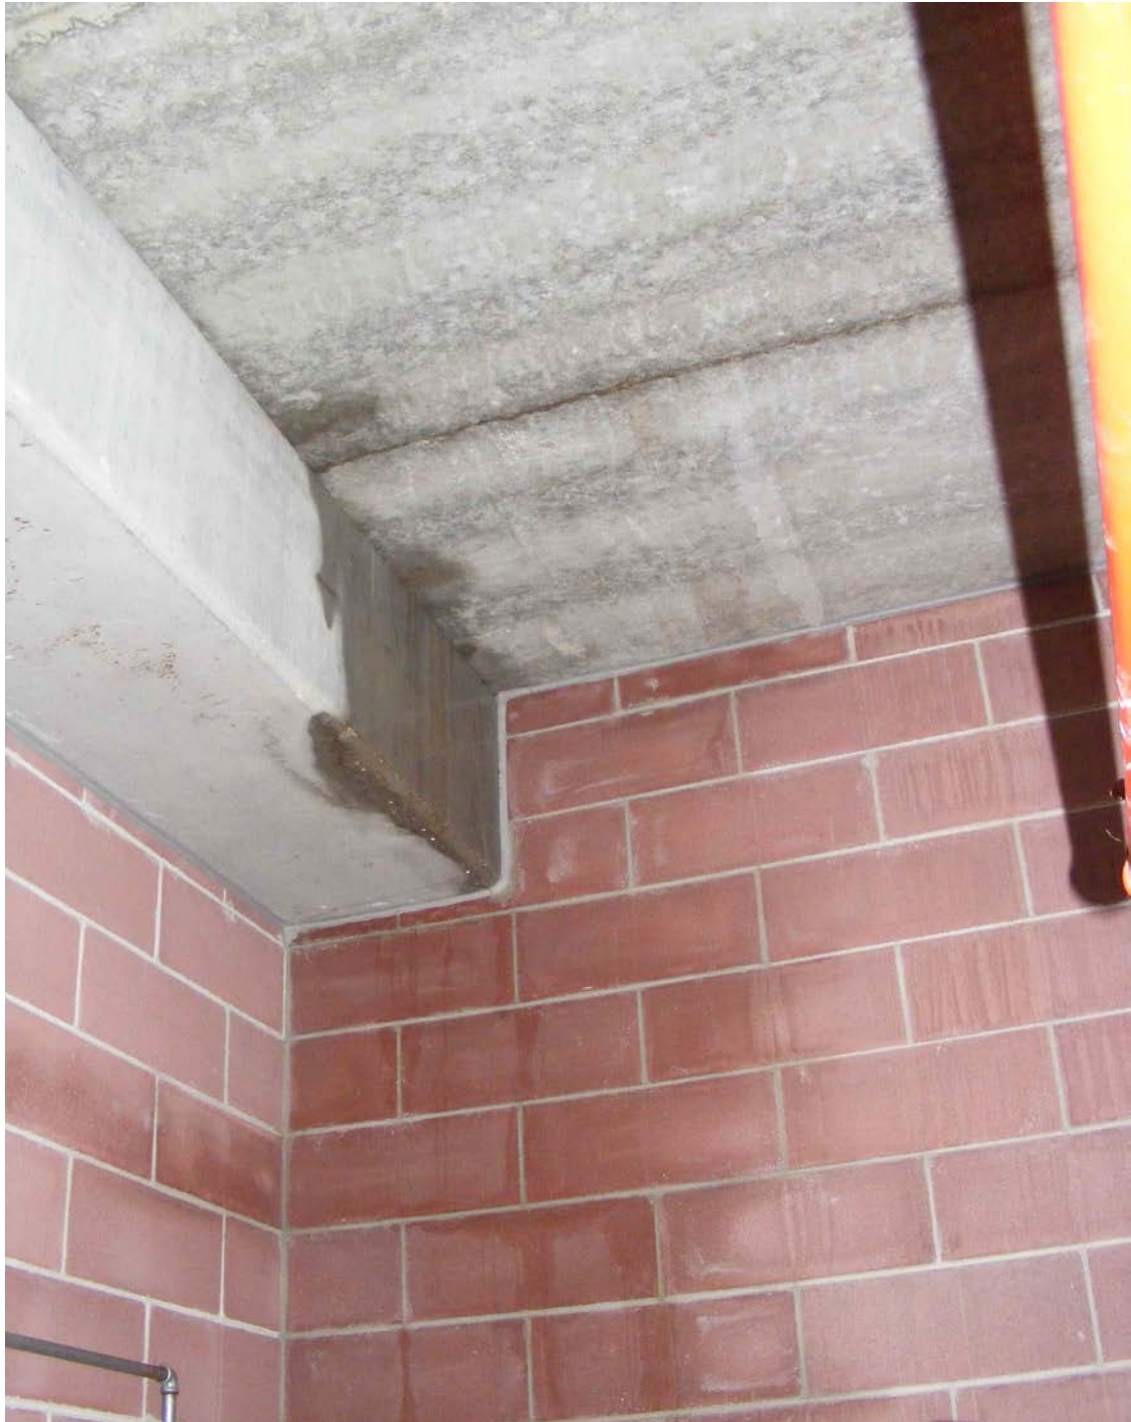
Non mancano, però, casi in cui la venuta si concentra in corrispondenza della trave su cui appoggiano i conci prefabbricati del solaio.

Figura 6: Venuta in corrispondenza dell'appoggio del solaio con infiltrazioni nel muro

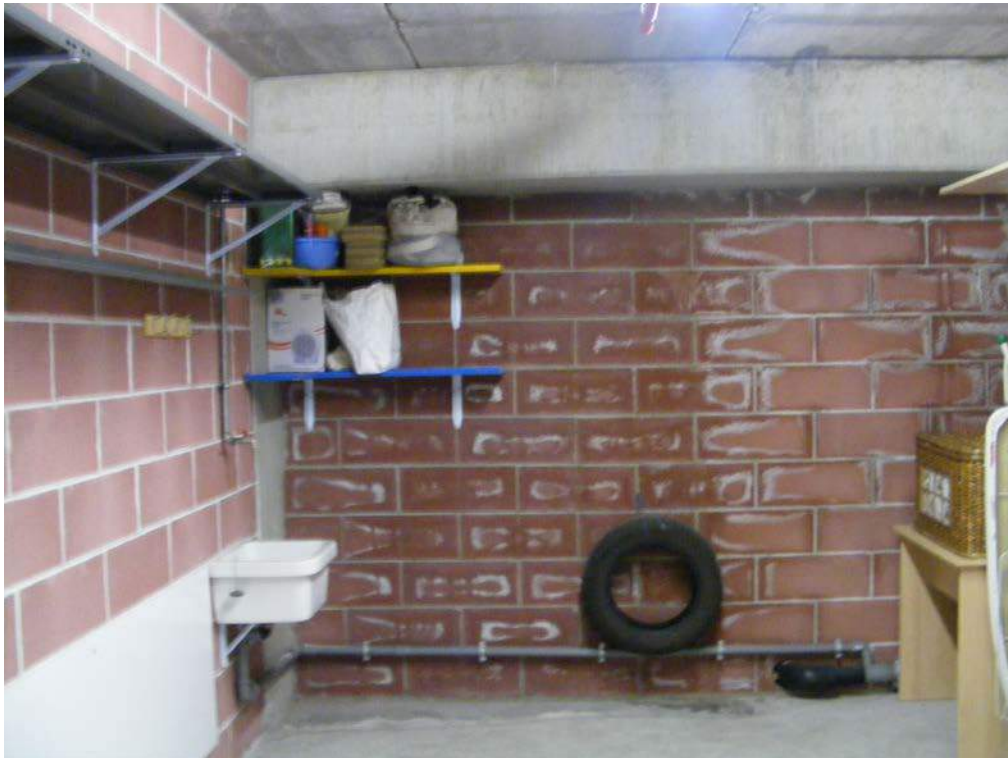
Figura 7: Parete di fondo di uno dei box posta a ridosso della palificata.

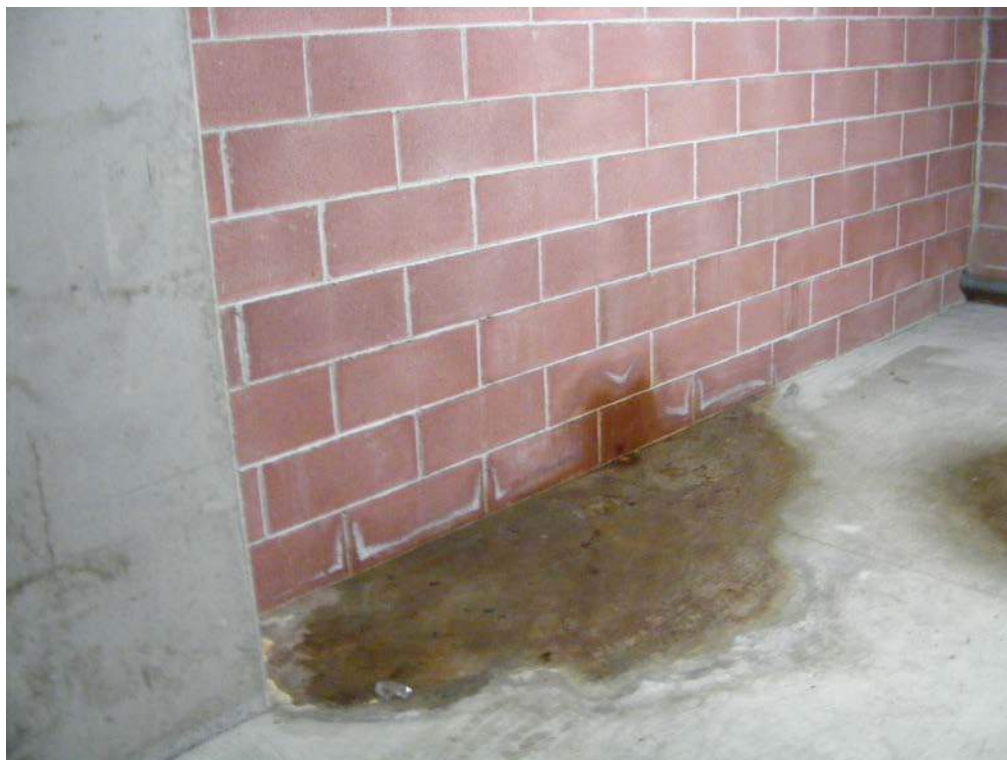
In numerosi box le infiltrazioni provengono dal piede delle pareti perimetrali. Si tratta di acque che interessano il piano di calpestio e che, alla ricerca di una via di esodo, intercettano le pareti divisorie e risalgono per capillarità le pareti stesse.

Figura 11:Acqua al piede di una parete divisoria che invade il box limitrofo e risale.

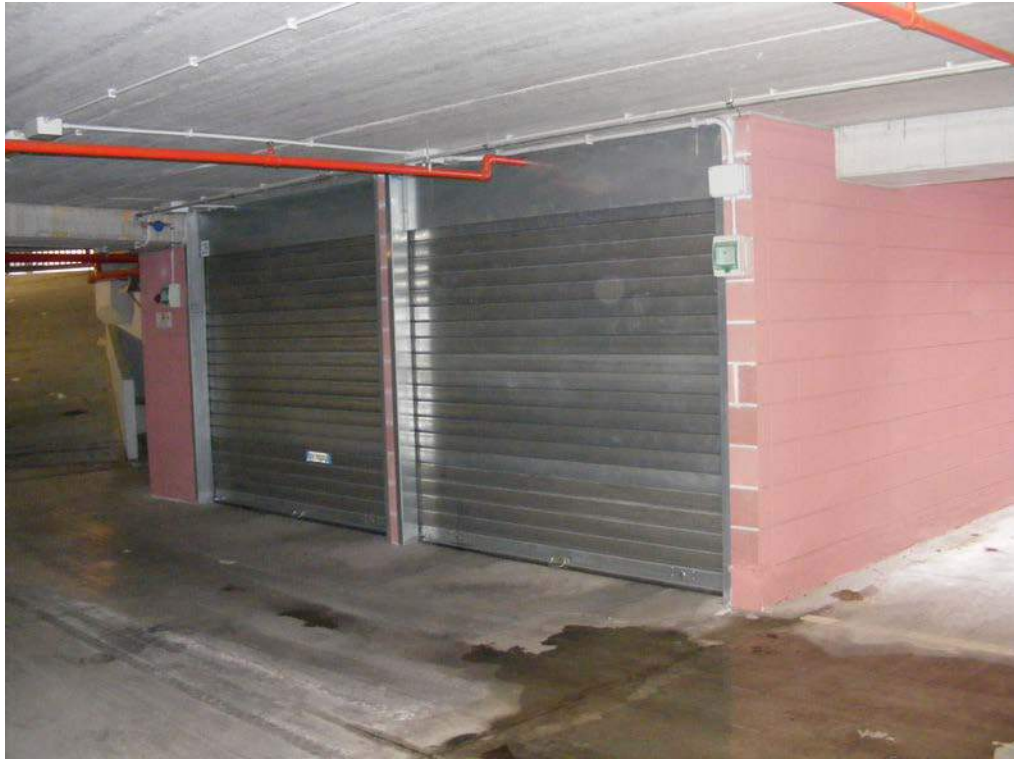
Figura 13: Ristagno di acqua davanti ad uno dei box segnalati

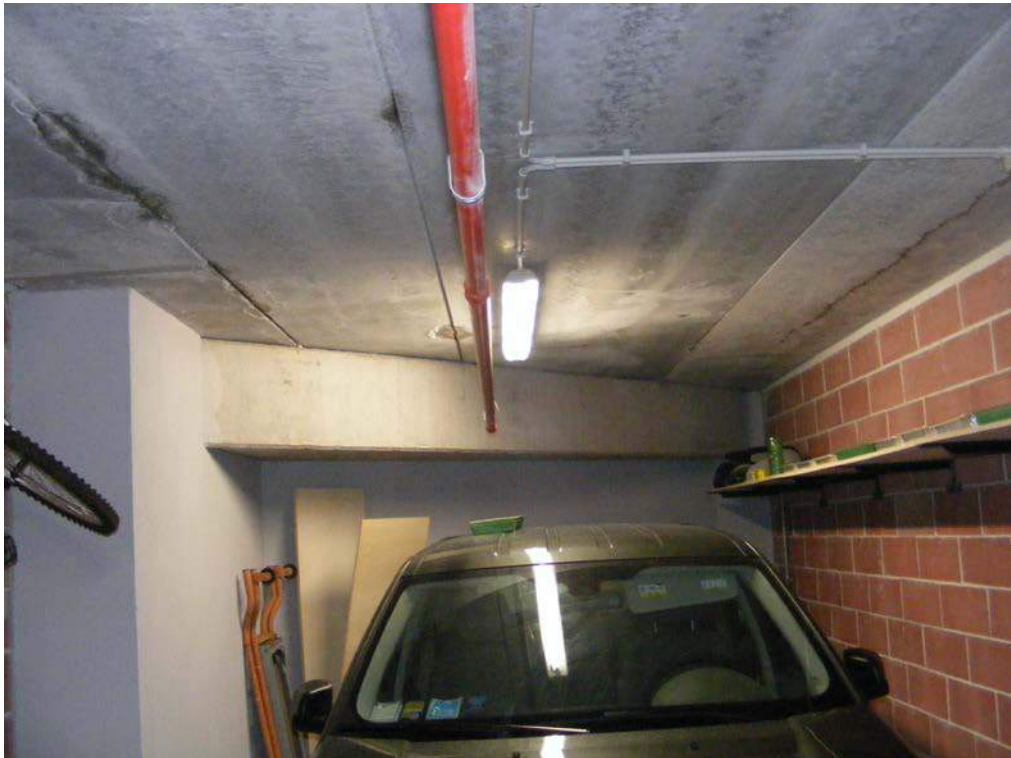
Figura 15: Autorimessa 2 Box n° 14

Tutti hanno infiltrazioni dal solaio di copertura che evidentemente è saturo. Sono presenti infiltrazioni nella zona di manovra antistante gli stessi.

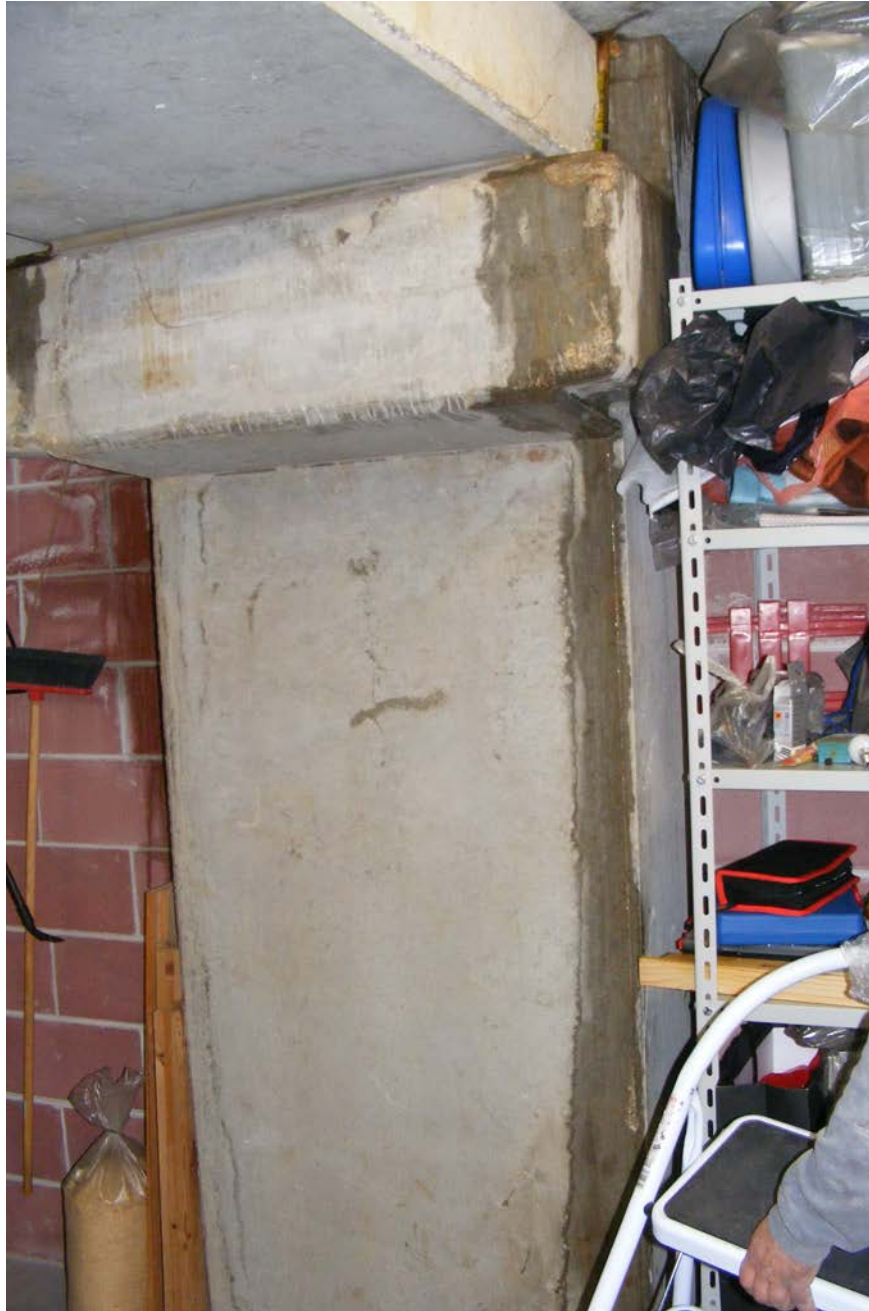
Figura 26: Autorimessa 5 Box 09. Infiltrazione lungo il pilastro

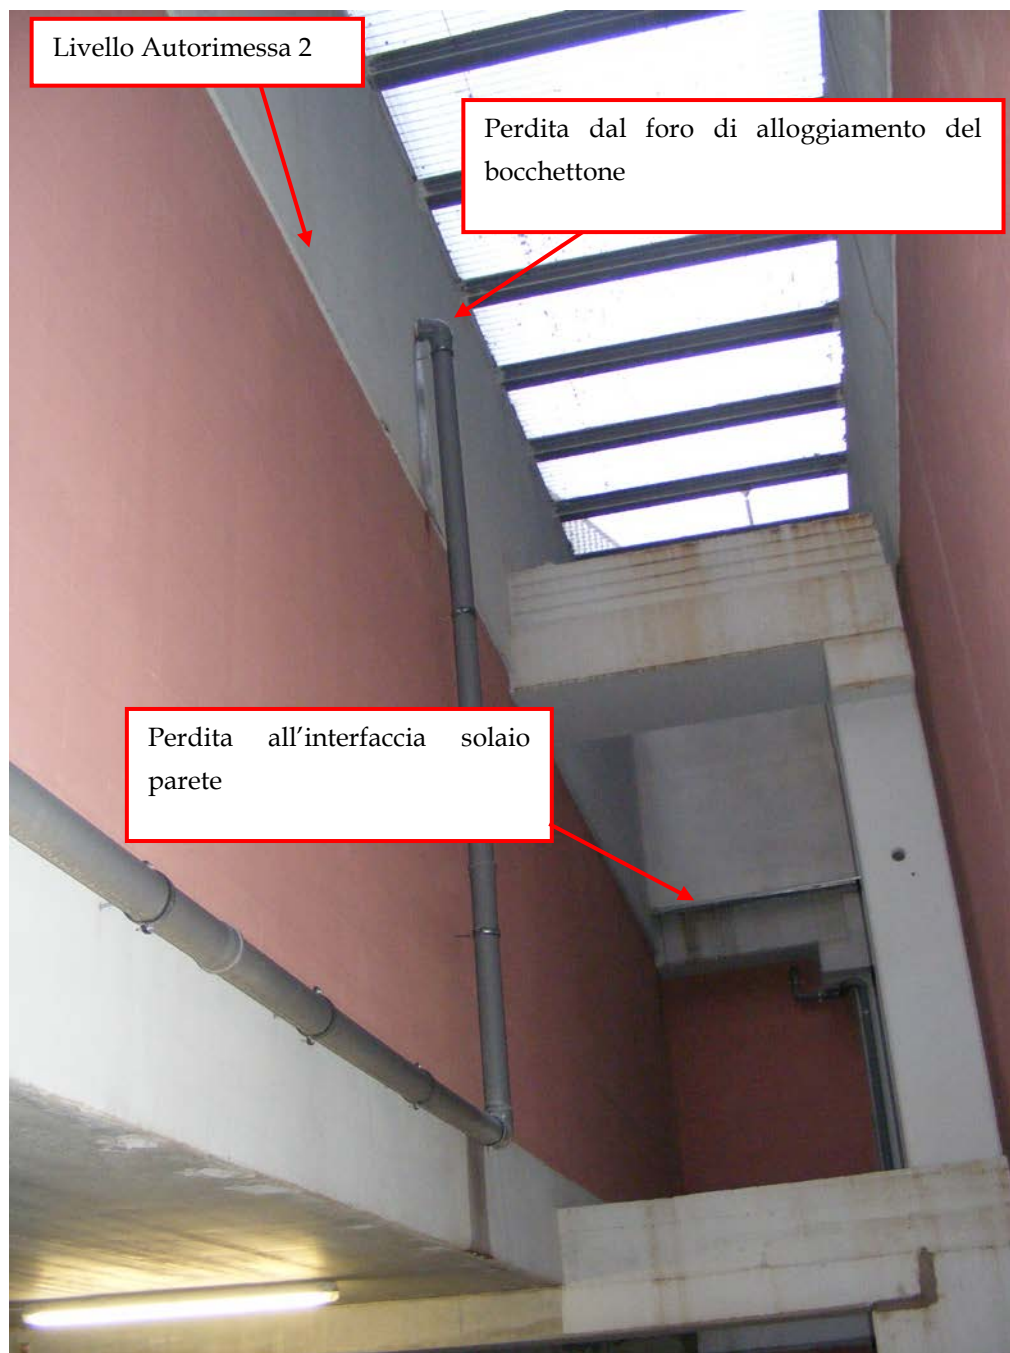
Figura 27:

Dal lato della rampa, all'interno del camino di areazione, ci sono perdite di acqua alla stessa quota sull'intero perimetro

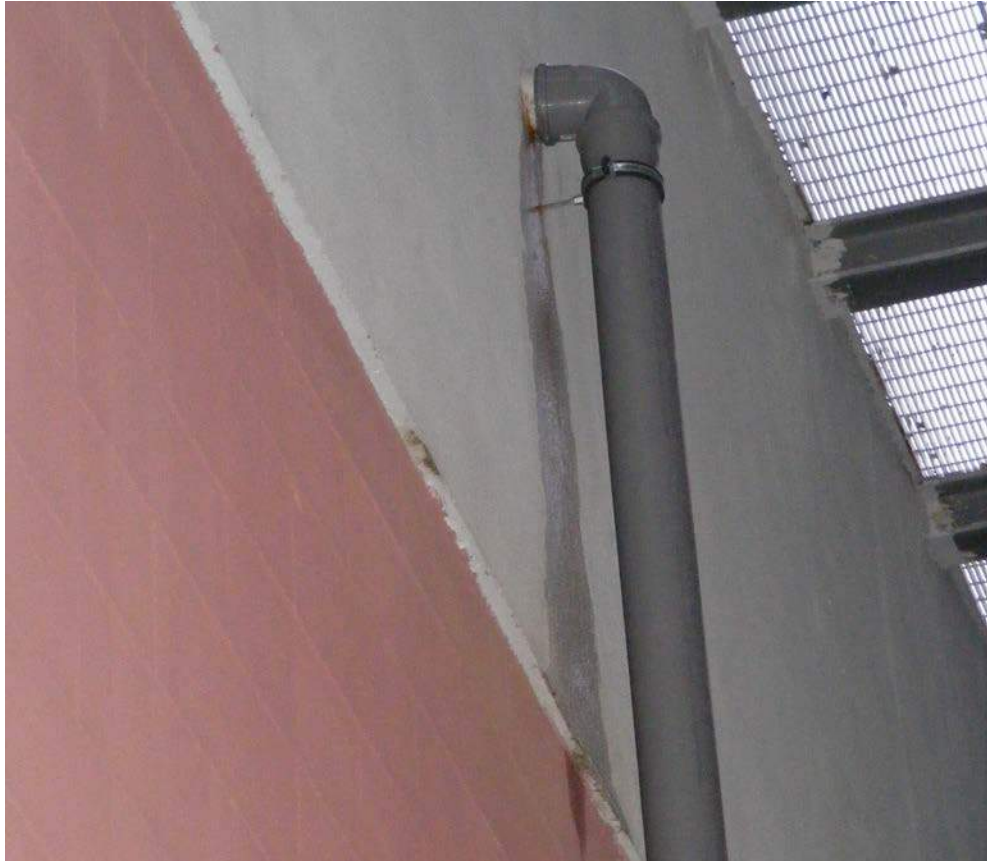
Figura 28: Perdita dal foro di alloggiamento del bocchettone

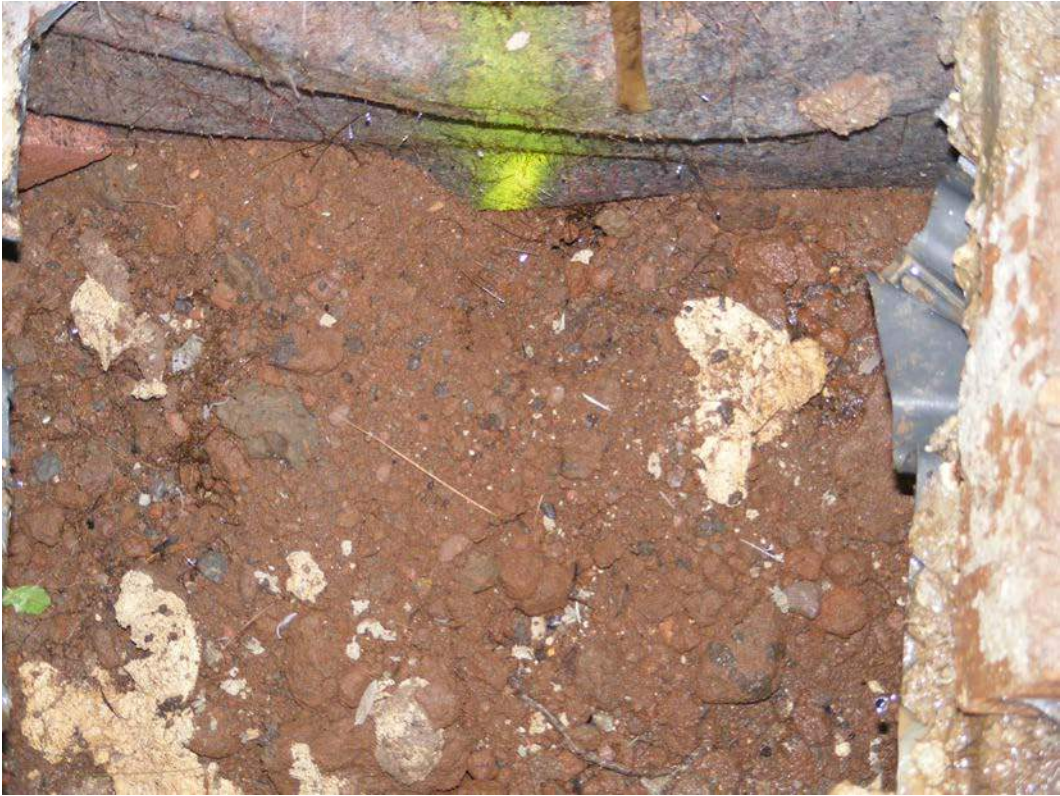
In occasione di uno dei sopralluoghi, si è riscontrato che uno dei pozzetti presenti nei giardini adiacenti alla rampa di "Villa Paola" era ostruito dal terreno cadutovi in fase di realizzazione del giardino stesso. Era ostruito anche il bocchettone di scarico e di conseguenza l'acqua era quantomeno rallentata nel deflusso, con incremento della quantità immagazzinata nel "bacino" e costretta a defluire attraverso le falle nel manto impermeabile. Il pozzetto è stato disostruito e le foto che seguono si ritengono eloquenti.

Figura 41: Uno dei pozzetti nel giardino a ridosso della rampa di Villa Paola colmo di terreno

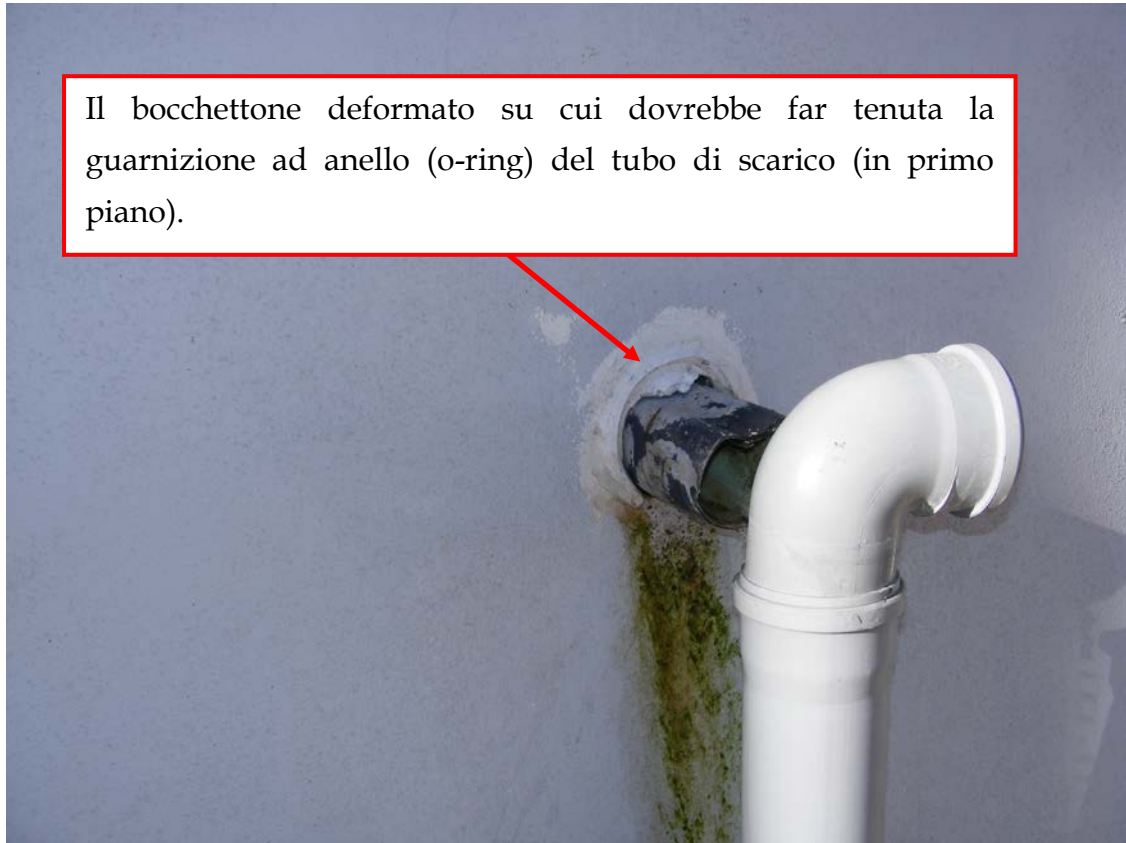
Sulla deformazione del bocchettone (provocata in fase di costruzione del muro della rampa) e sulla possibilità di tenuta dell'o-ring a dote del tubo, la foto seguente non lascia dubbi: l'o-ring non tiene e l'acqua scola lungo la parete.

Figura 43: Il bocchettone di scarico

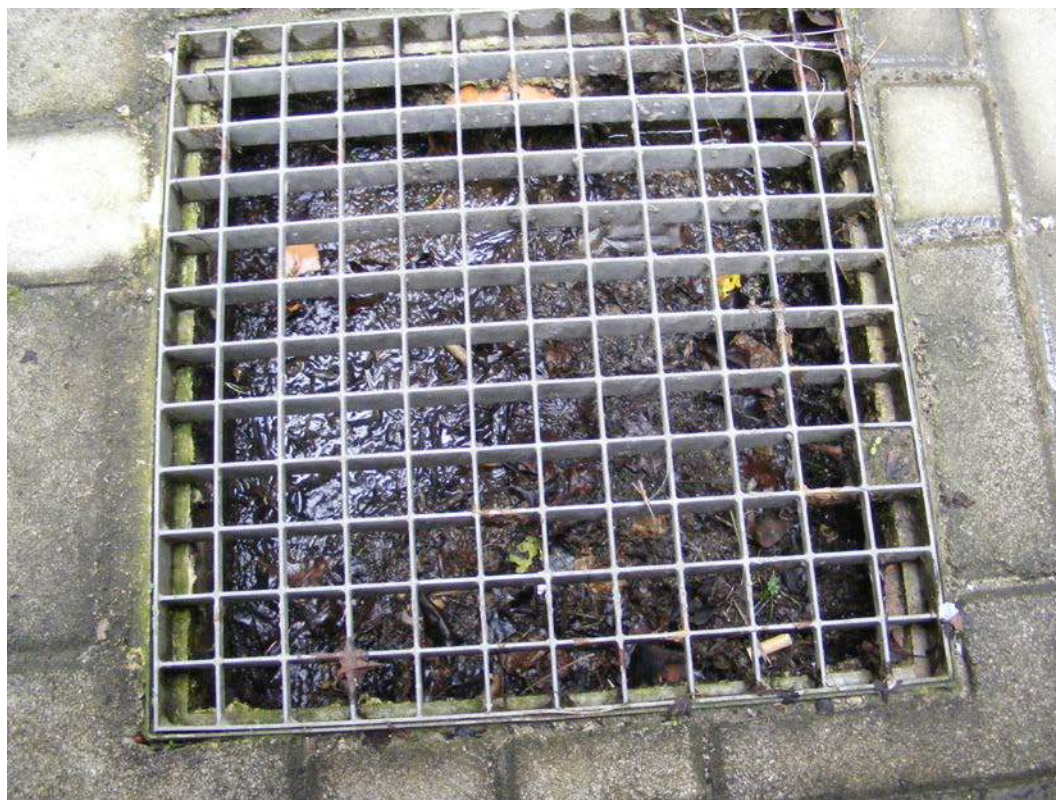
Figura 45:Pozzetto ostruito e acqua ristagnante fin oltre la metà delle tubazioni.

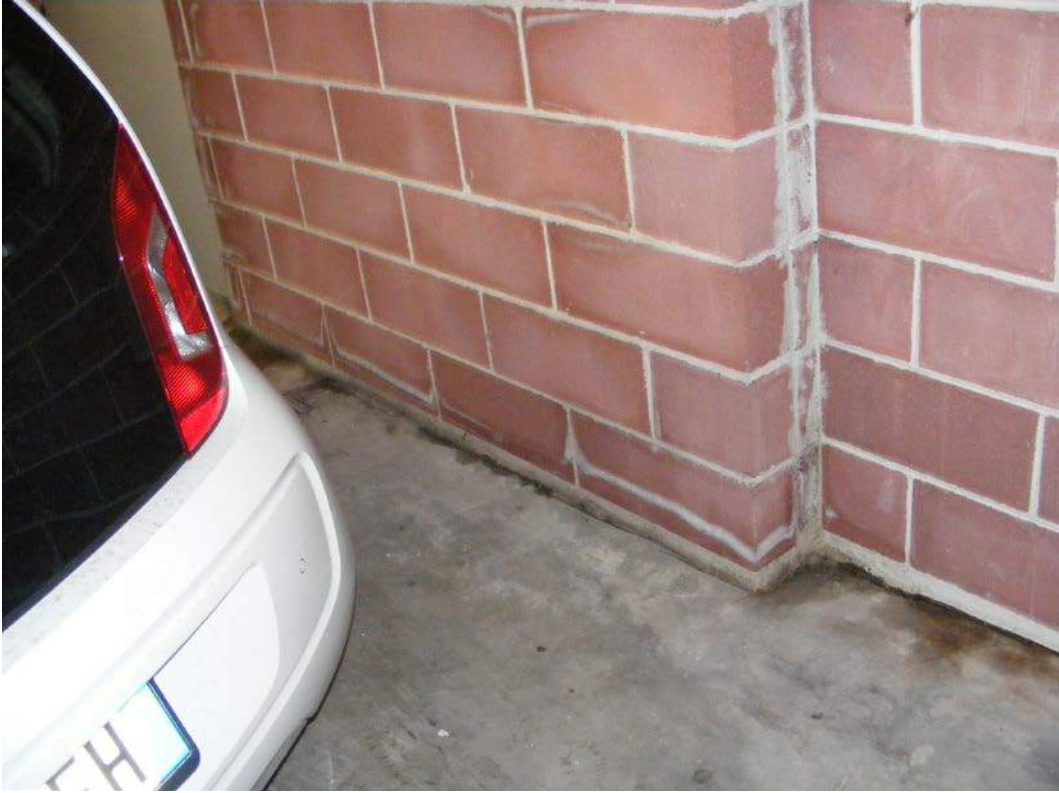
Figura 46:Le infiltrazioni dovute al pozzetto, al piede della parete

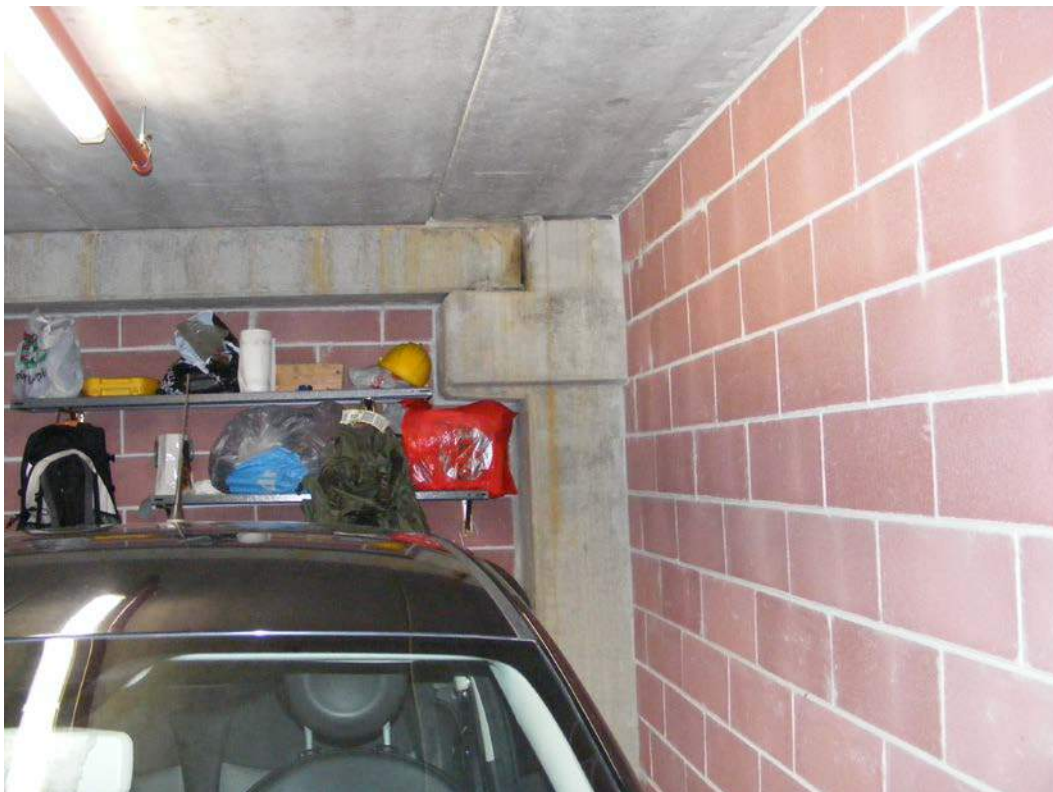
Figura 47:Le infiltrazioni dal solaio dovute alla ventilazione del piano superiore

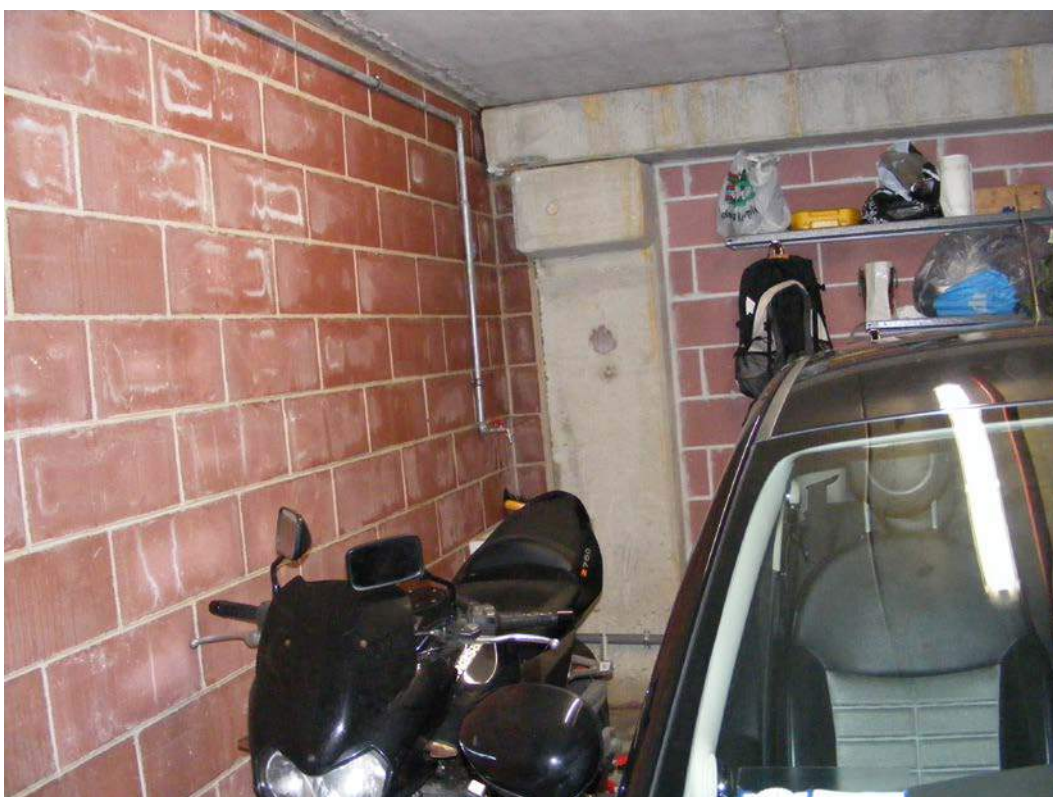
Figura 48:Le infiltrazioni dalla parete adiacente la palificata

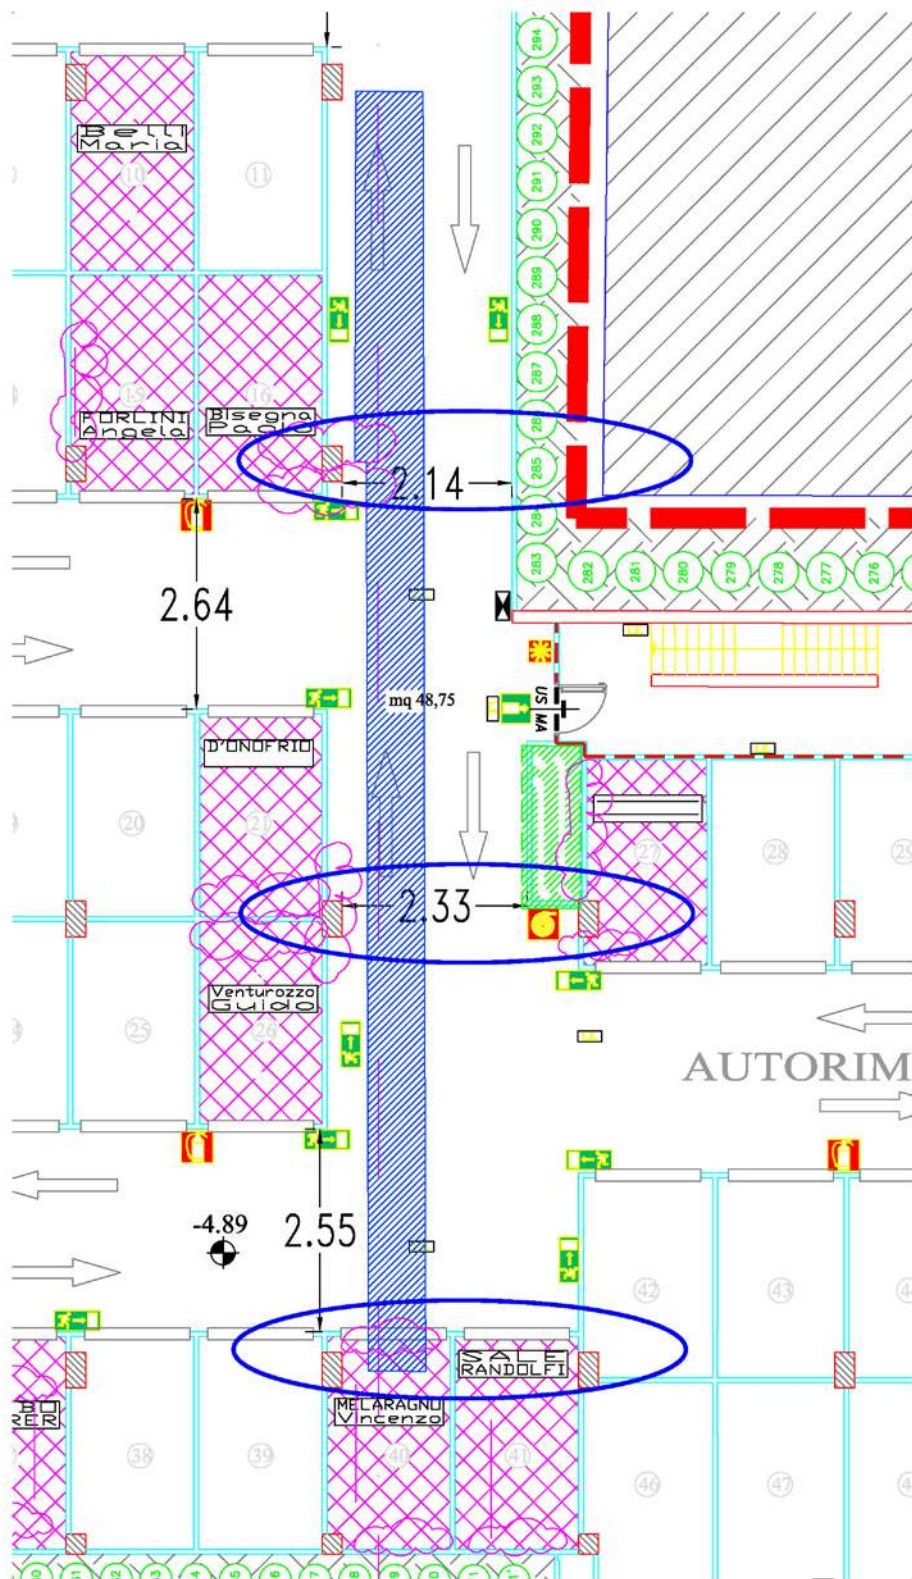
Figura 49: Box adiacenti la griglia (campita in blu) con infiltrazioni in corrispondenza delle travi (indicate con ellissi)

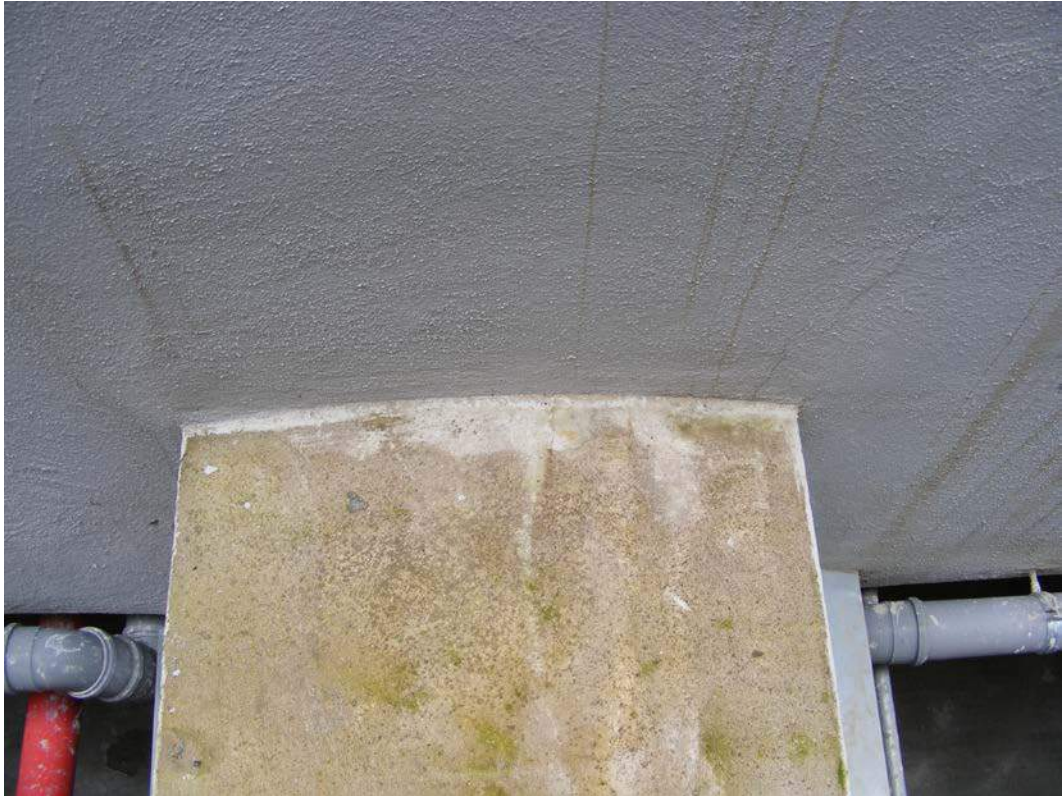
Per saggiare la bontà dell'ipotesi di cui sopra è stato eseguito un sopralluogo in quota, al di sopra delle travi, e si è potuto accertare che i giunti erano perfettamente sigillati, le scossaline proteggevano la travatura sottostante e che le venute di acqua provenivano invece dal solaio di copertura dei box, da quel "bacino" descritto nelle premesse del presente capitolo (vedi Figura 54). Le sigillature lungo la trave costituiscono uno sbarramento all'acque proveniente dall'interno che una volta che le raggiunge scola lungo la trave. La serie di immagini seguenti rende conto di quanto appena espresso.

Figura 50: Sommità della trave ben sigillata.

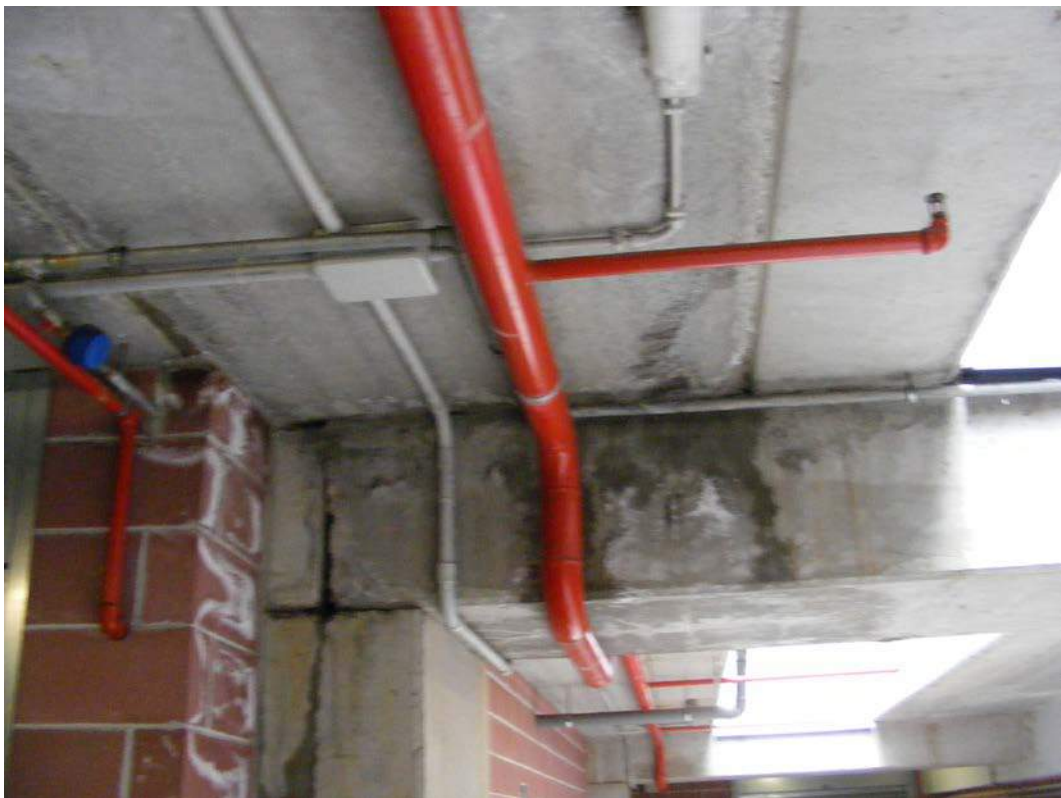
Figura 55: In sinistra il pilastro e le infiltrazioni al box ed in destra la griglia di ventilazione.
