CONDOMINIO PARCHEGGIO SANTA DOROTEA

INFILTRAZIONI NEI LOCALI BOX

DI VIA TUSCOLANA - VIA MATERA.

RELAZIONE FINALE E PROPOSTE DI INTERVENTO

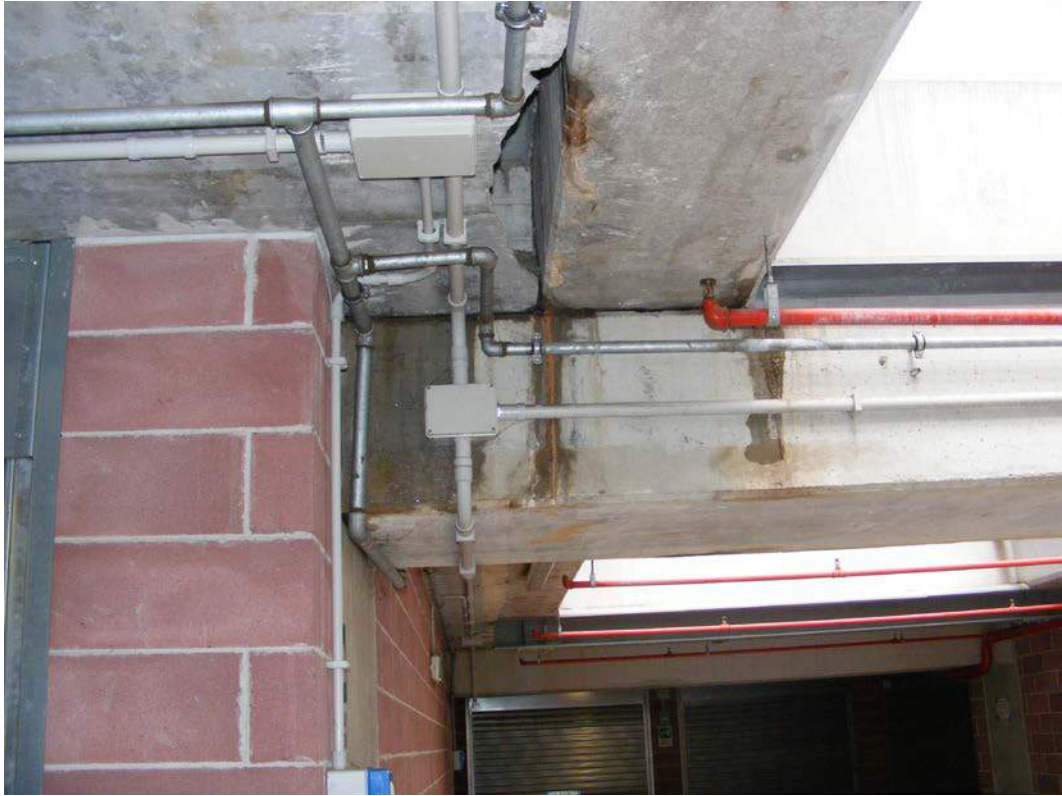
Figura 56: Situazione analoga in altro box.

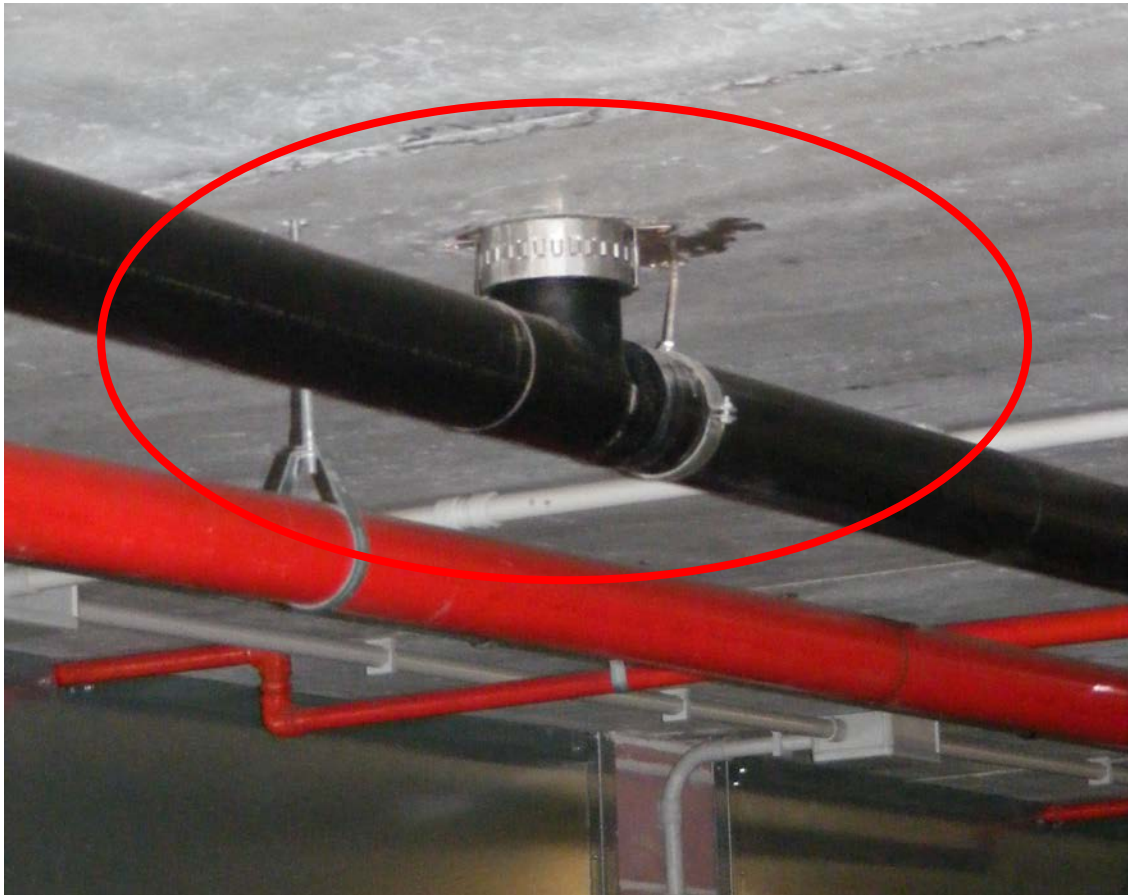
Figura 67: Vista dello scarico della canaletta del piano superiore e tubazione di convogliamento

Ovviamente il nuovo attraversamento deve essere realizzato in corrispondenza della cavità del pannello tipo "Spiroll" e dotato di "collare tagliafuoco" ai fini della prevenzione incendi, ma fatto salvo questo piccolo

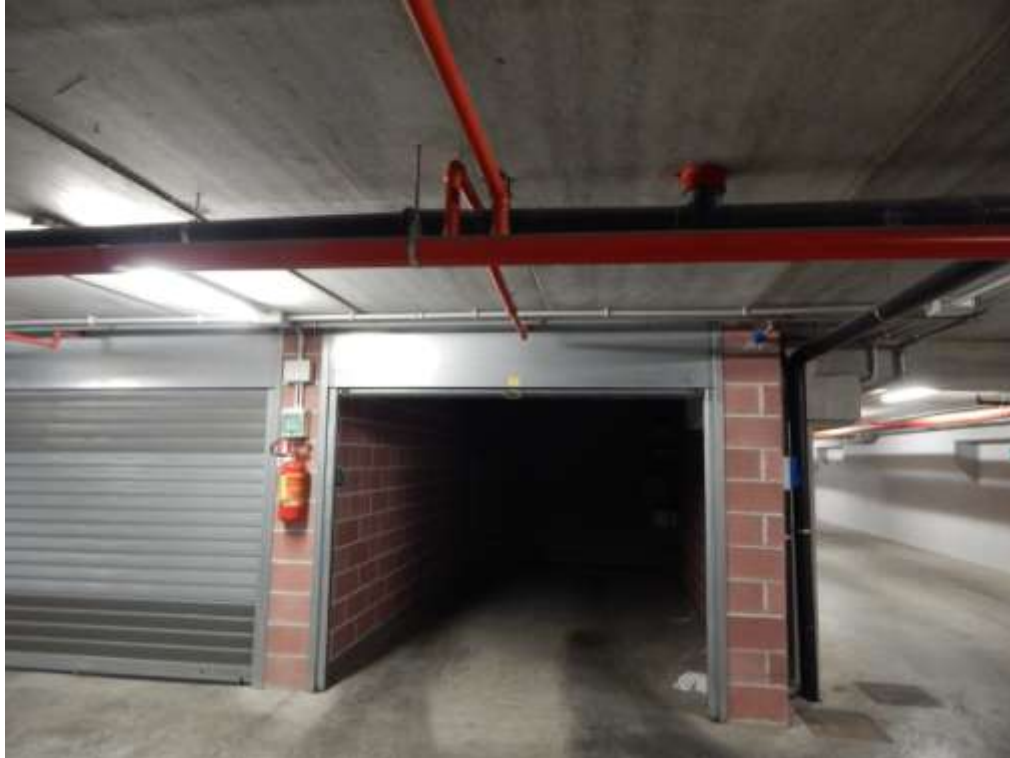
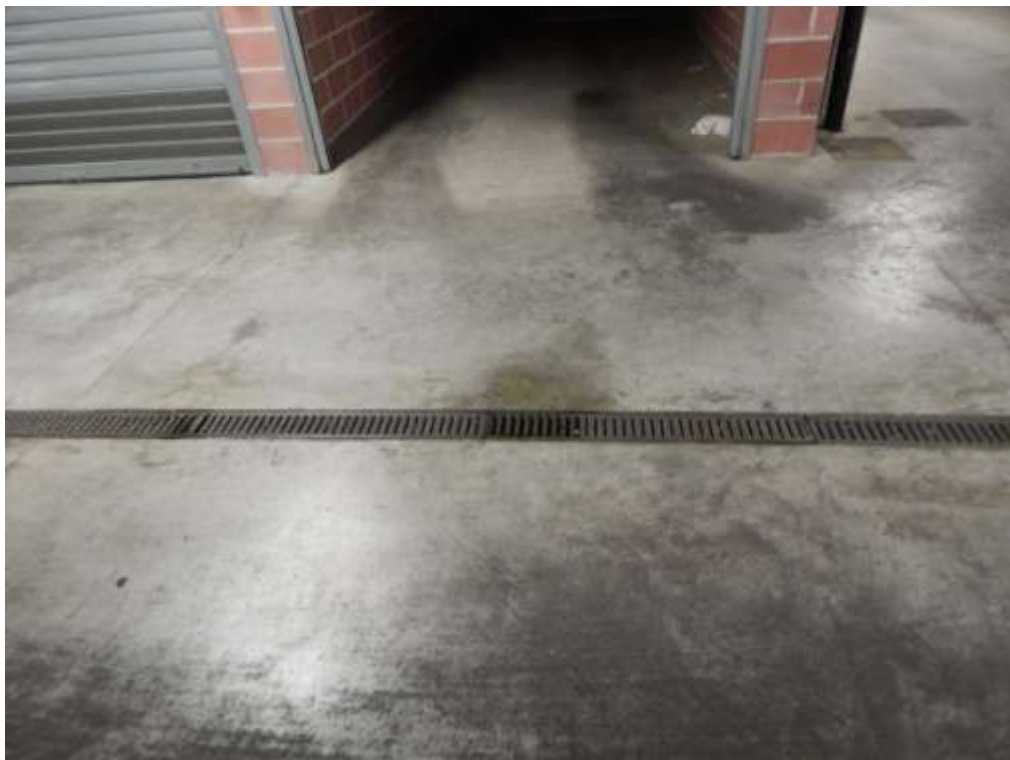
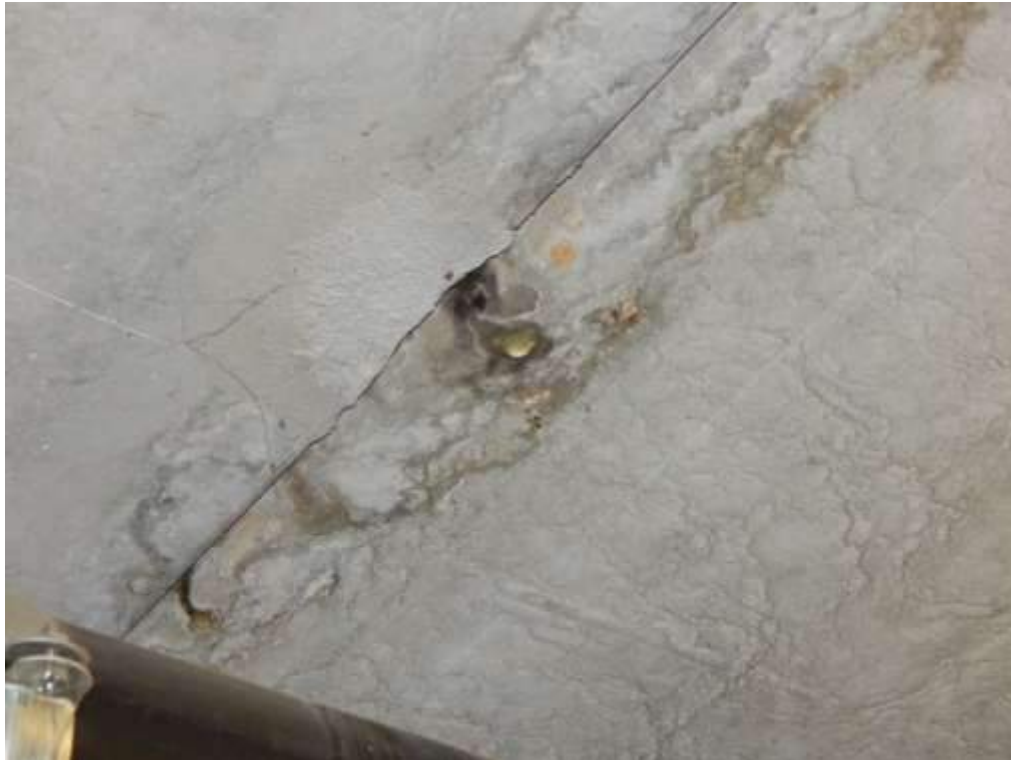
(5022- 5023-5024).

A fine giornata le infiltrazioni avranno raggiunto anche il piano più basso, allorché comincia il gocciolamento in corrispondenza della corsia innanzi al A5B066.

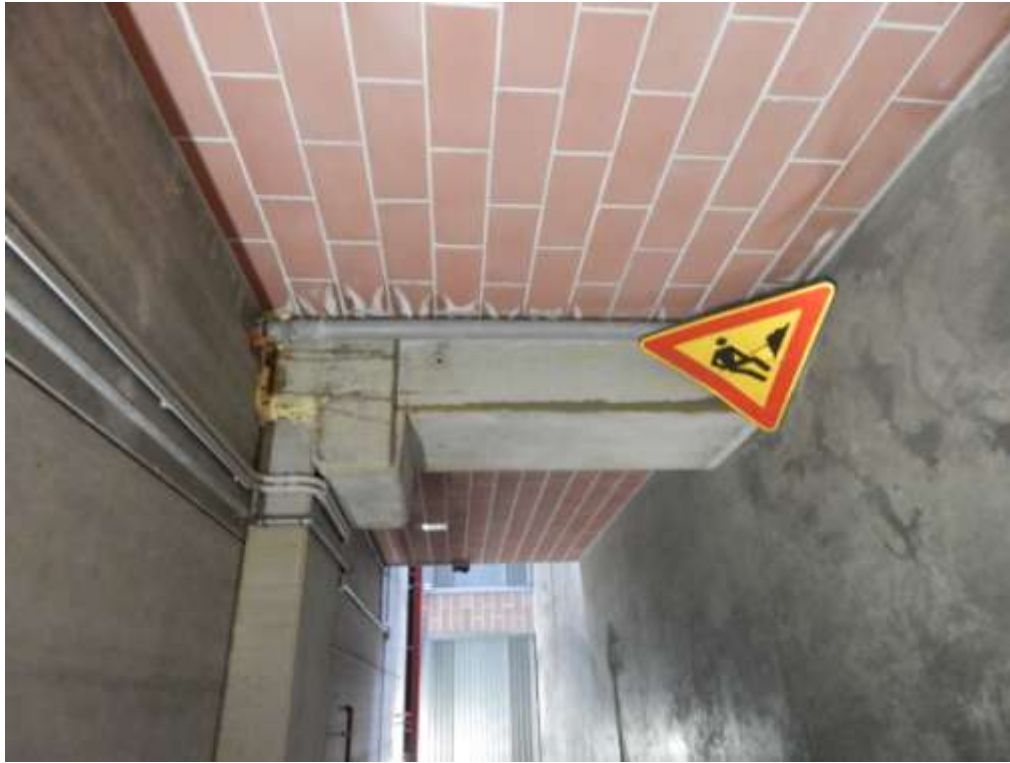
(5353).

Da rilevare che la mattina di due giorni dopo (30/08 ore 11:40) le infiltrazioni avranno raggiunto anche il box A3B021

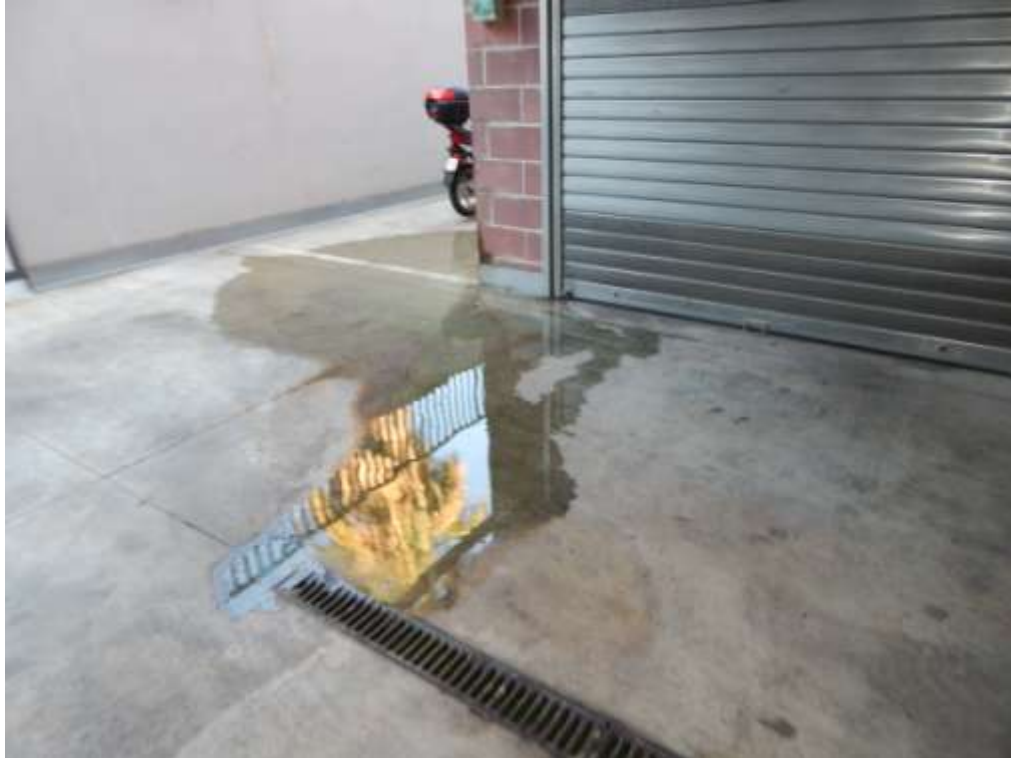
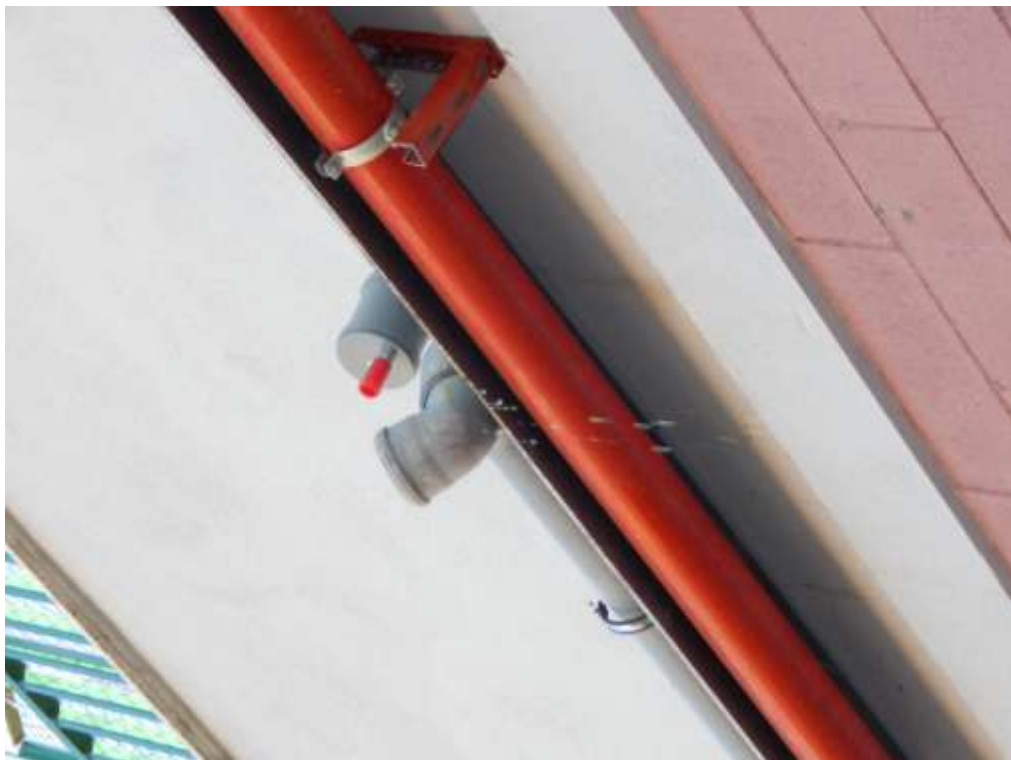
(5247-5250).

- Venuta in corrispondenza del box A3B032 con origine dal bocchettone sotto i campi da gioco

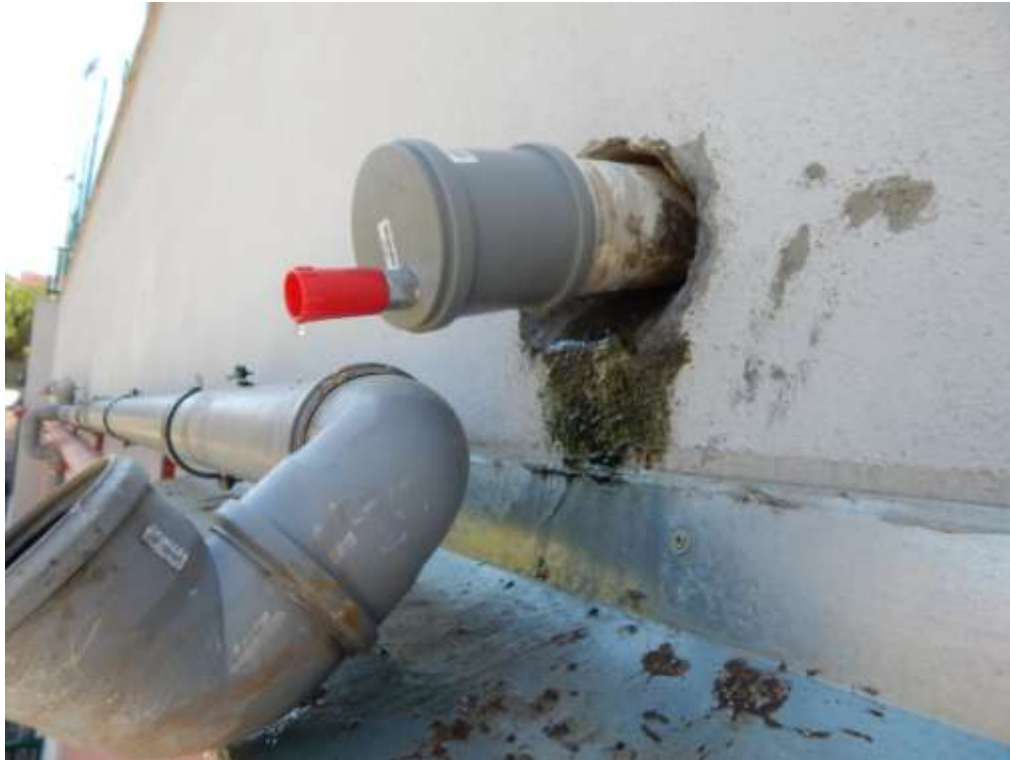
(5357 del 30/08).

- Da successiva verifica in quota è stato riscontrato che anche qui la perdita è del bacino (venuta di tracciante dal perimetro esterno del bocchettone)

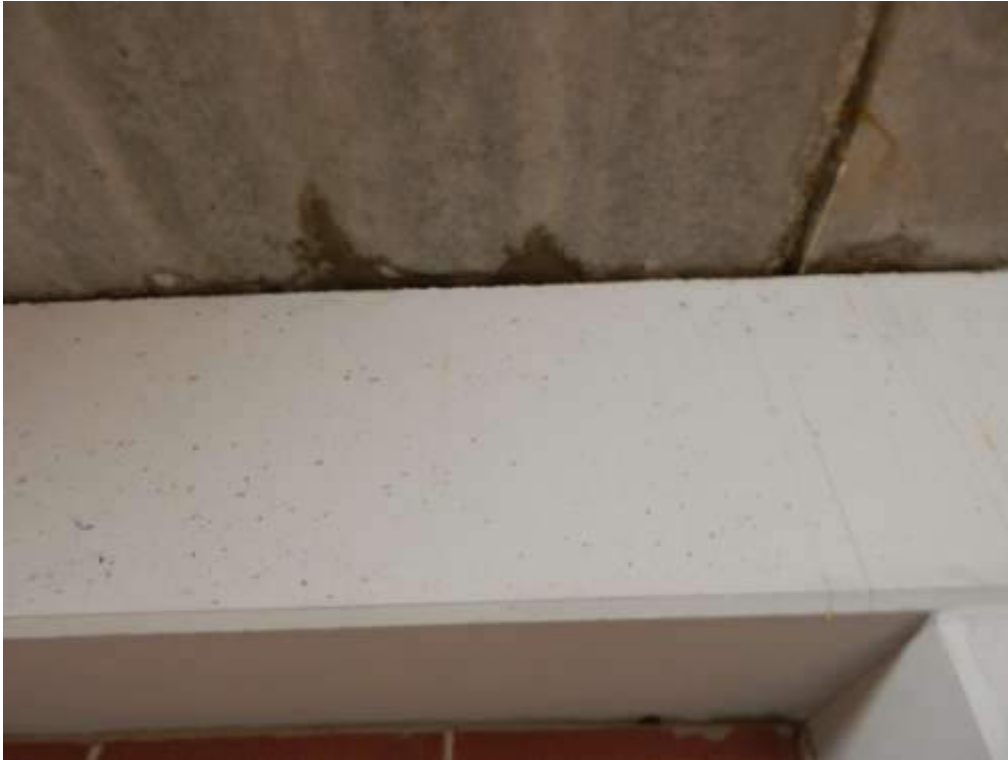
(5830).

In occasione della successiva sessione di prove del 19 settembre, la proprietà del box A1B017 ha permesso l'accesso e si è riscontrata una venuta dalla trave al fondo box

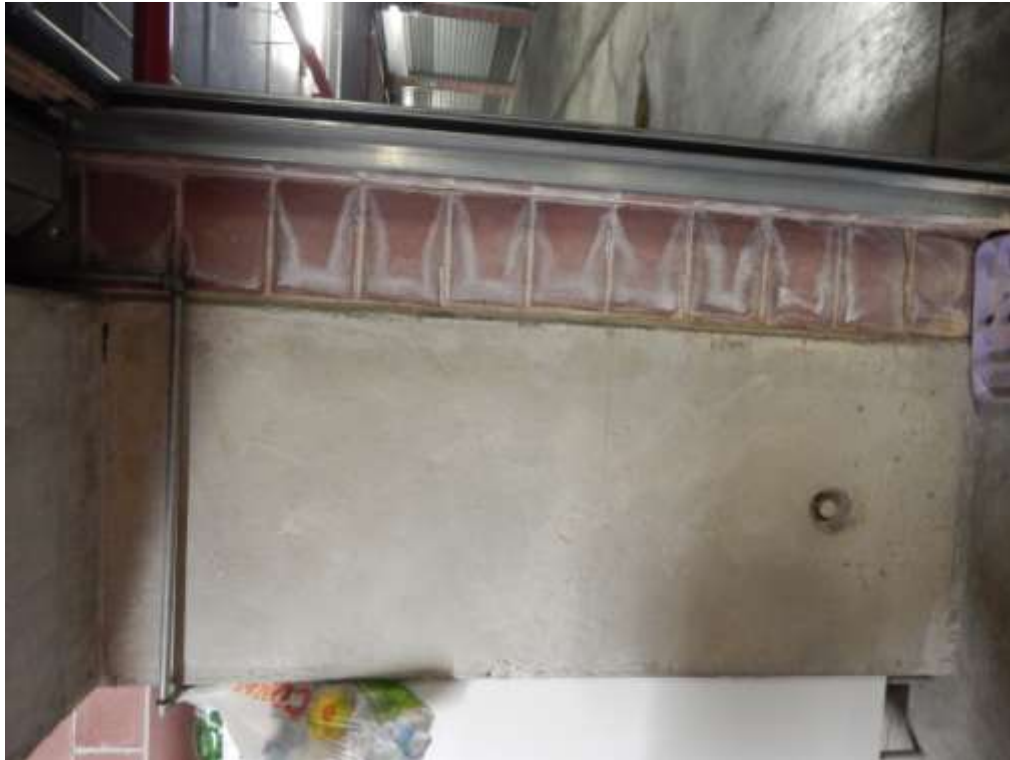
(6374 del 25/09).

In occasione dell'ultima sessione di prove del 15 settembre, la proprietà del box A2B018 ha riferito di copiose infiltrazioni in corrispondenza del pilastro in destra di cui al momento restano solo le tracce ma senza possibilità di campionamento. Data la posizione si è ritenuto di attribuire le venute a questa immissione seppur non in assoluta certezza

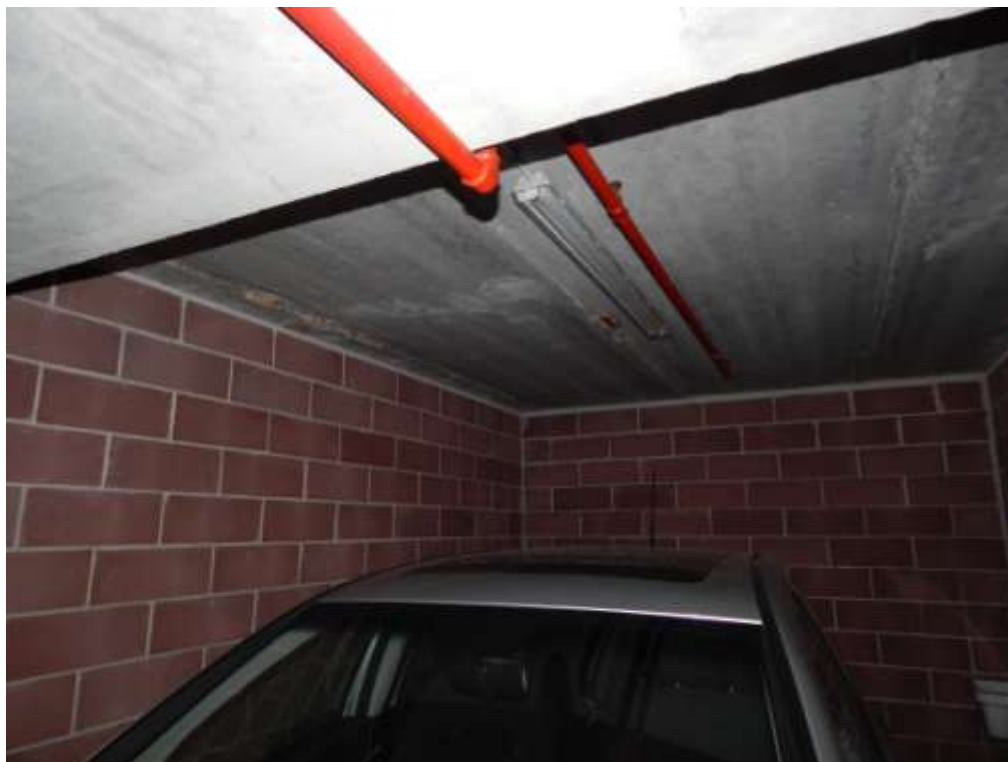
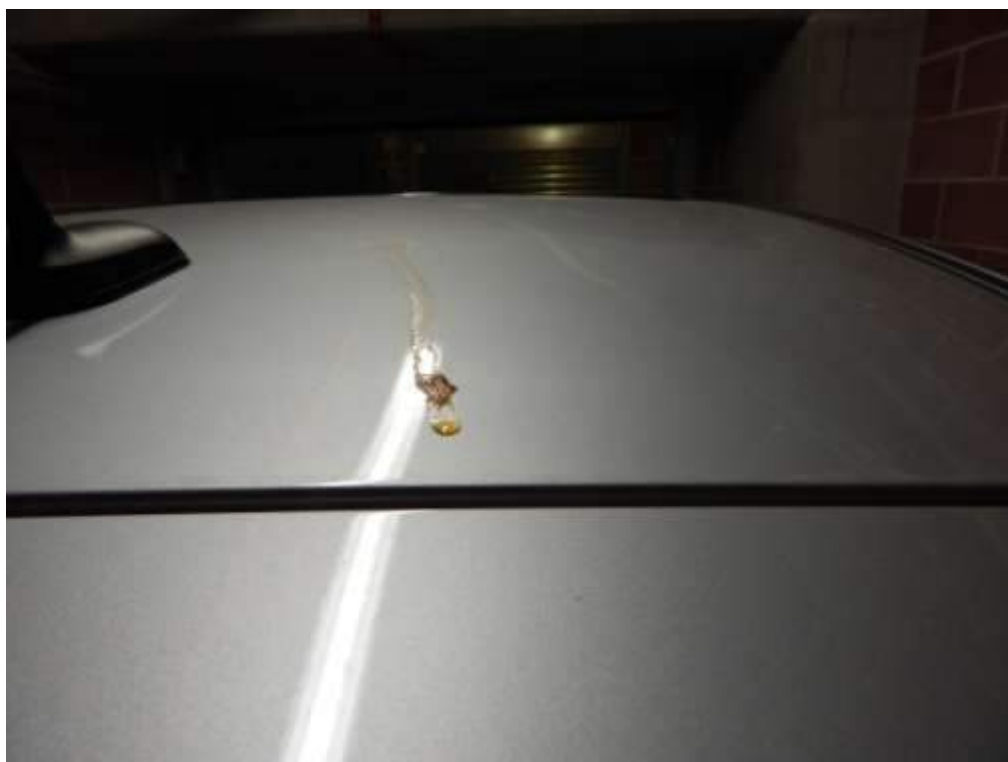
(6378 -6382).

Nella stessa occasione nel box A2B017 si è potuta riscontrare una situazione del tutto analoga a quella presente nel box adiacente (A2B016) ossia la venuta dal soffitto di colore rossastro e particolarmente "carica"

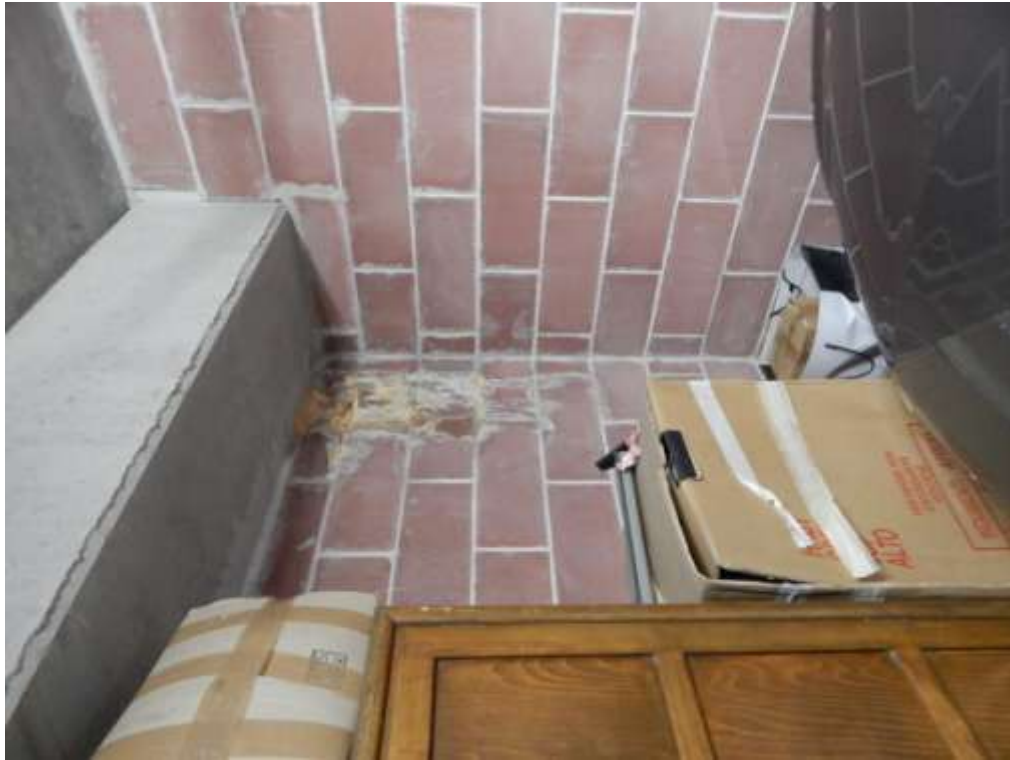
(6380).

Per finire, la proprietà ha riferito infiltrazioni in corrispondenza della trave di fondo al box A2B034

Tale trave si trova in corrispondenza del bocchettone che scarica nella "griglia Villa Castellani" e che fu chiuso durante la prova P3

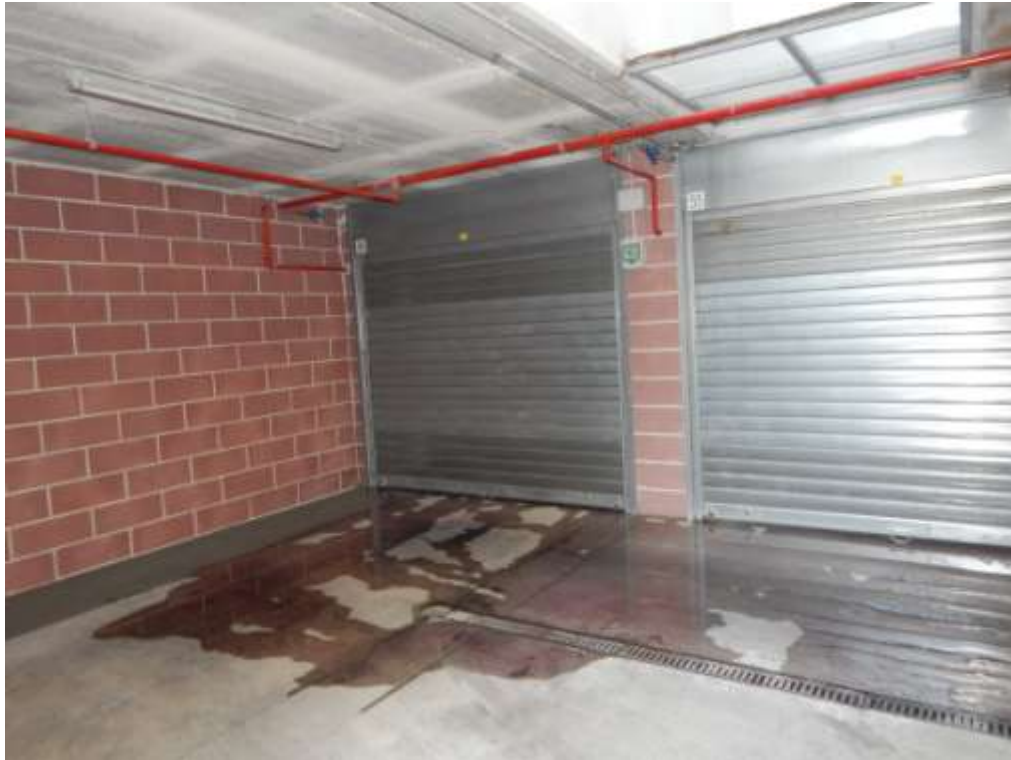
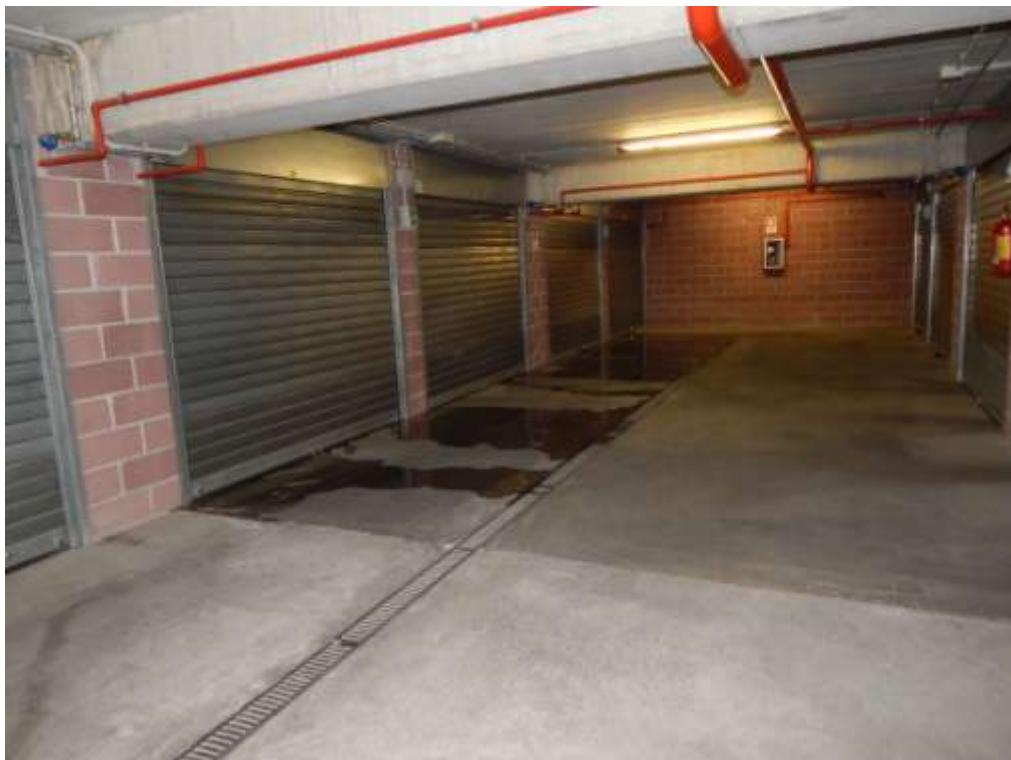
(5260-52619).

- venute nei Box A1B050 A1B051 A1B052 A1B053

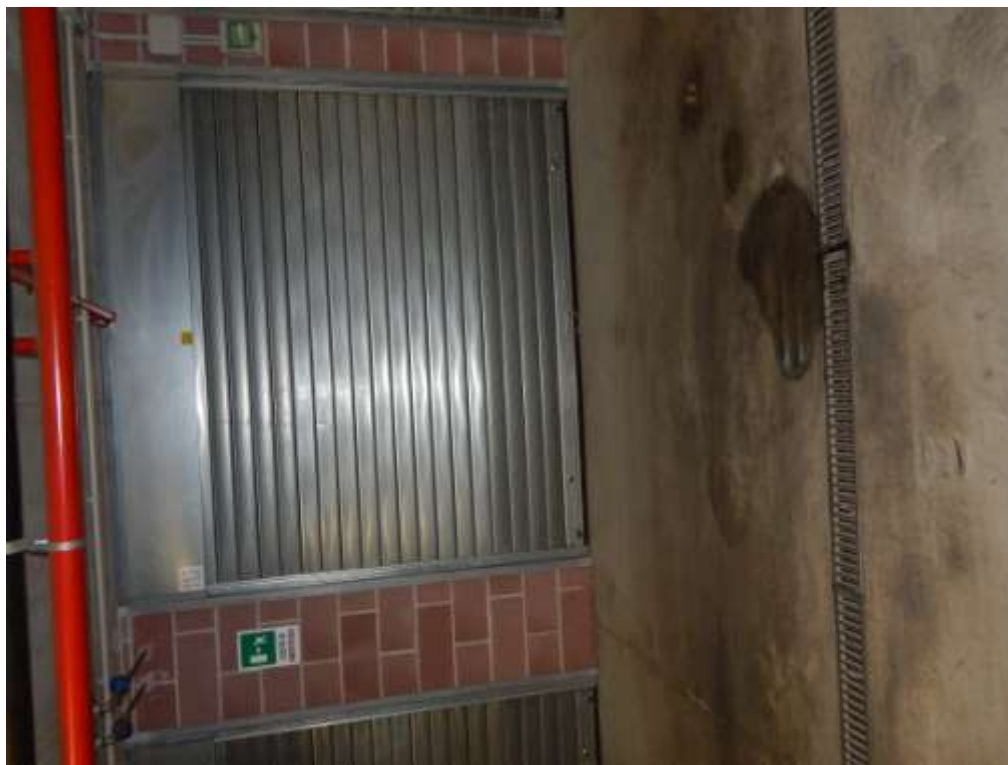
Il giorno successivo le infiltrazioni avranno raggiunto anche il piano sottostante nell'autorimessa A5 con venute dal soffitto in corrispondenza dei box A5B113 (5348) A5B114 (5347) A5B115 (5346).

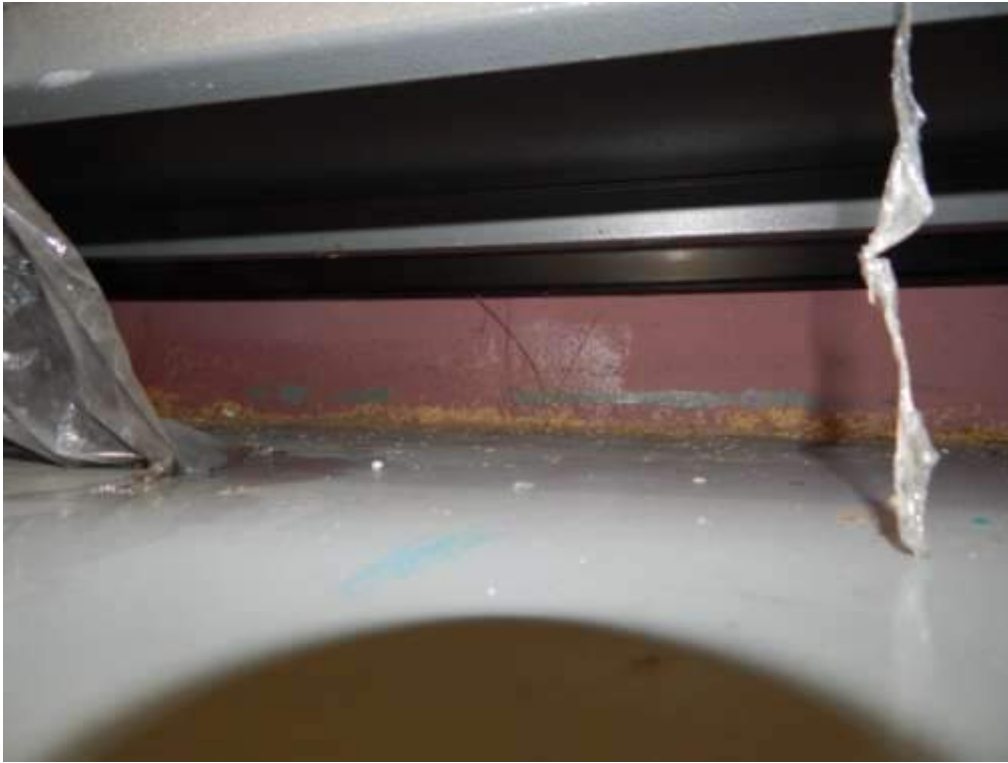
(5990)

Alle 18:00 nell'ispezione del box A5B010 si rileva una leggera venuta al pavimento

che a mezzo di un'asola sul fondo si riesce ad attribuire ad un gocciolamento che proviene dalla testa dei pali quindi ben due piani sopra e che imbibisce ovviamente tanto le strutture che gli impianti che corrono dentro questa "intercapedine" ed il muro che arriva in sommità.

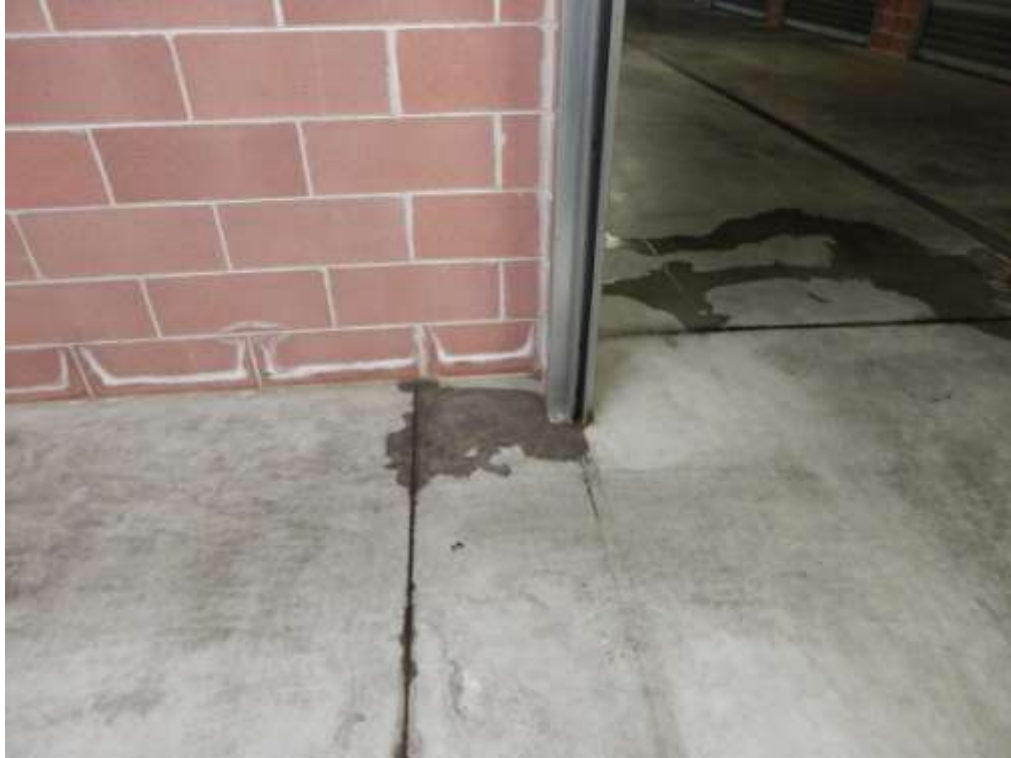
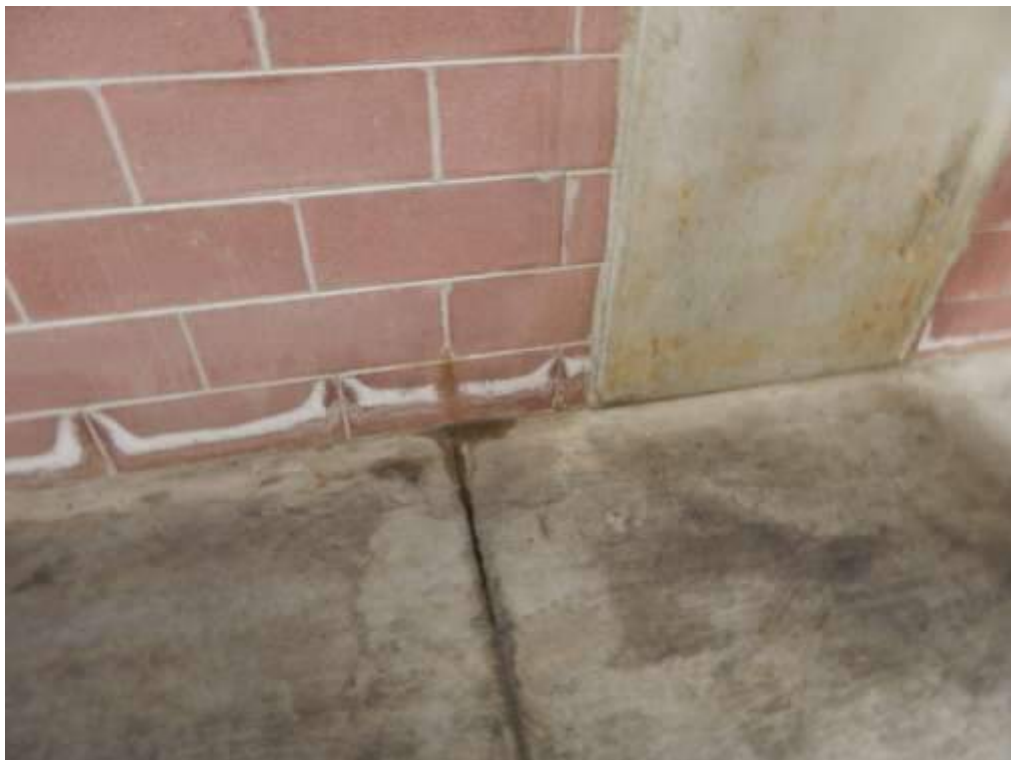
(6003-6004).

A seguire l'ispezione a l box A4B009 dimostra come le venute in questo box arrivino dal pavimento in conseguenza delle infiltrazioni nel box attiguo A4B010
