TRIBUNALE DI MESSINA

ESUCUZIONE IMMOBILIARE

RAPPORTO DI STIMA

Beni in Messina – Via Consolare Pompea n. 335 - Messina Lotto Unico

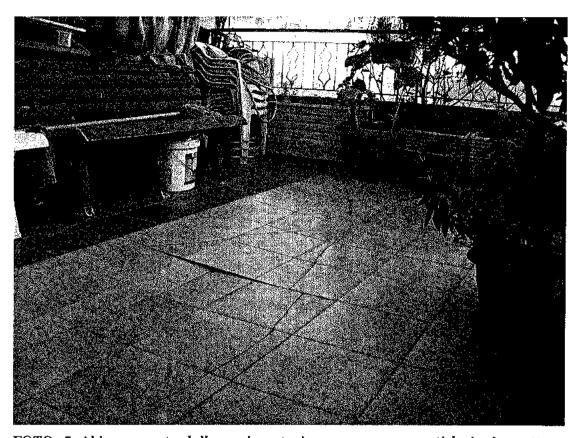
FOTO 7: Abbassamento della pavimentazione con conseguenti lesioni e rotture delle piastrelle

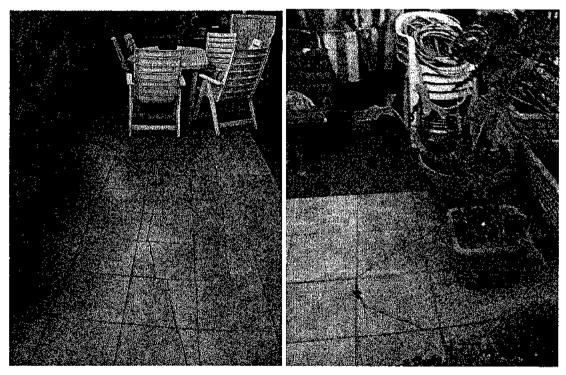
FOTO 8 e 9: Abbassamento della pavimentazione con conseguenti lesioni e rotture delle piastrelle

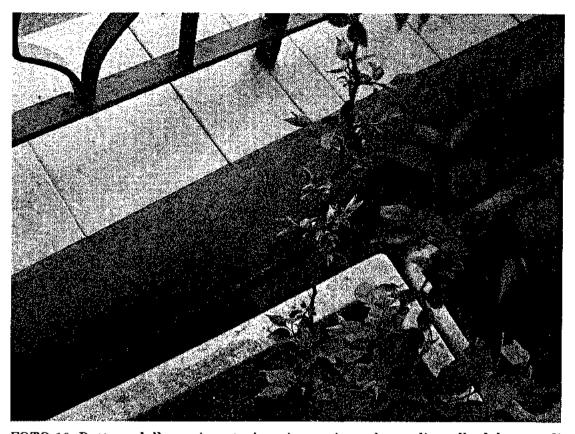
FOTO 10: Rottura della pavimentazione in corrispondenza di quella del muro di sostegno al confine con il parcheggio condominiale

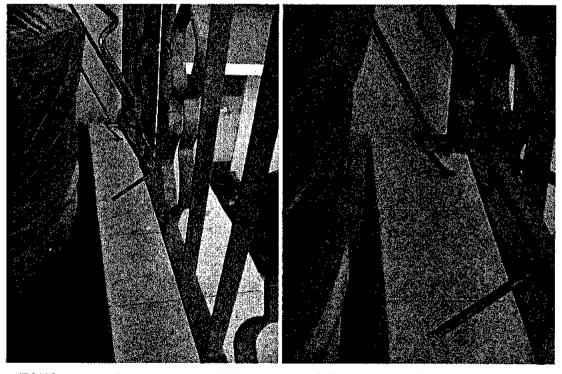
FOTO 11 e 12: Distaccamento del parapetto dalla parete sud-est del fabbricato

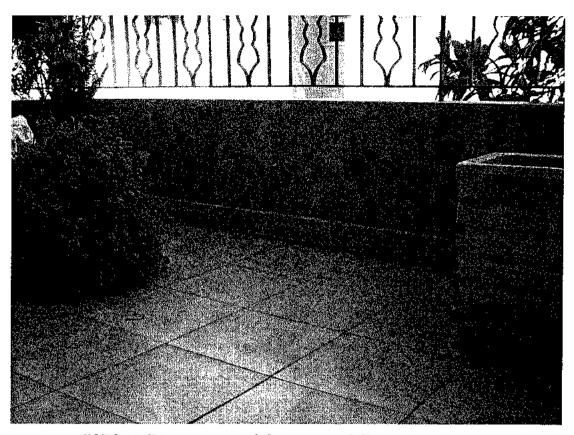
FOTO 13: Distaccamento del parapetto dalla pavimentazione

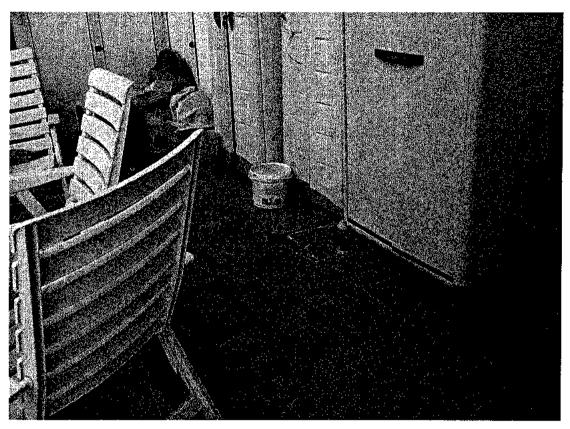
FOTO 15: Rigonfiamento della pavimentazione in corrispondenza di un lucernario

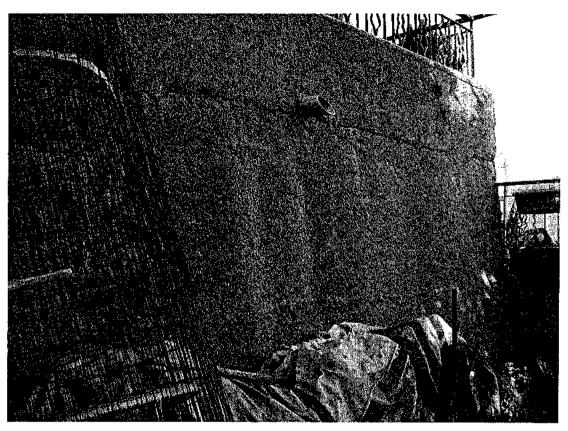
Osservando le condizioni di detto muro dal sottostante giardino è stato possibile constatare come lo stesso si presenti fessurato in più parti. In particolare è possibile rilevare il distaccamento del sovrastante parapetto (Foto n. 19 e 20), distaccamento quest'ultimo che ha interessato il parapetto per tutta la sua estensione (Foto dalla n. 10 alla n. 14), e una lesione (Foto n. 22 e 23) in corrispondenza dello spigolo al confine con il muro di sostegno posto in corrispondenza del parcheggio condominiale che indica come muro sia stato interessato da cedimenti. distaccamento, inoltre, del sovrastante parapetto, è poi chiaro sintomo di un cedimento causato da uno scorrimento del muro stesso.

FOTO 19: Muro di sostegno a tergo del terrazzo con distaccamento del parapetto

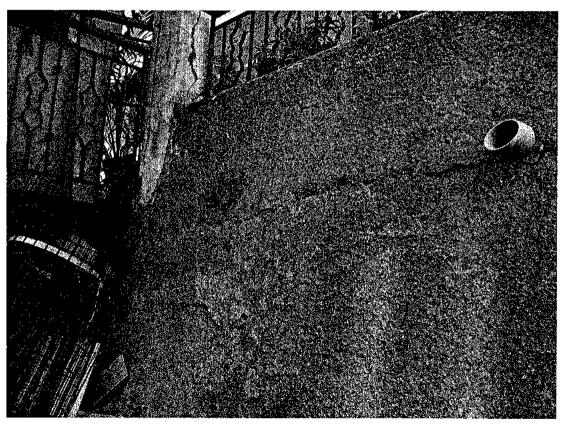
FOTO 20: Muro di sostegno a tergo del terrazzo con distaccamento del parapetto

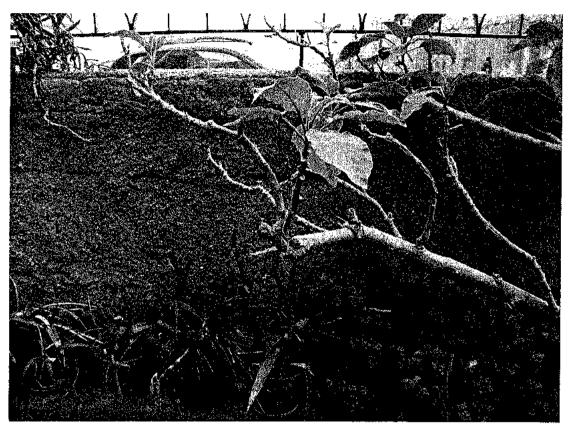
FOTO 24: Lesioni sul muretto di separazione in laterizi (vista dall'interno)

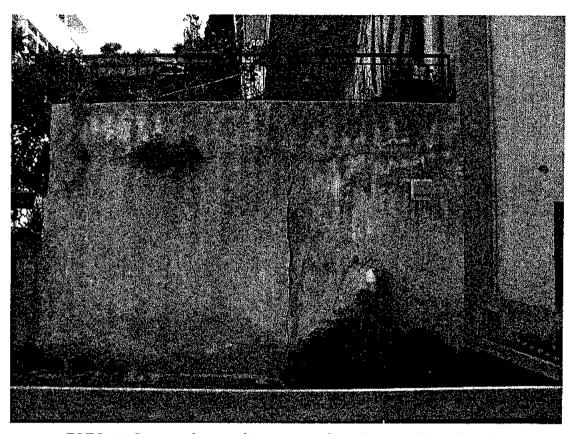
FOTO 26: Crepe nel muro di sostegno al confine con il parcheggio

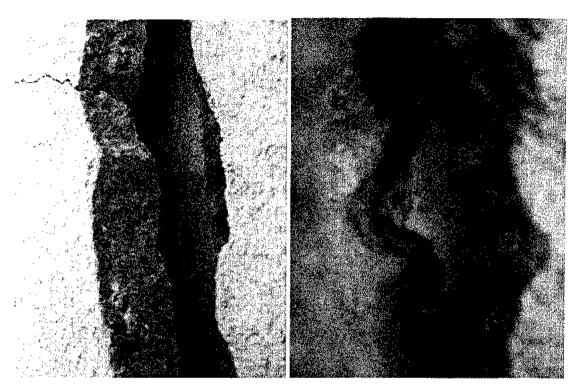
FOTO 28 e 29: Rigonfiamento dell'intonaco e rottura del muro di sostegno al confine con il parcheggio condominiale

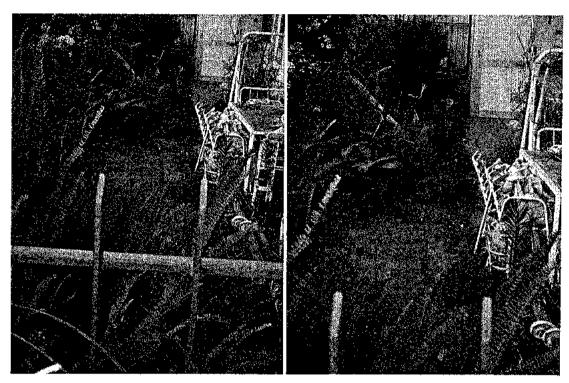
FOTO 38 e 39: Abbassamenti e lesioni nel terrazzo dell'abitazione limitrofa a quella oggetto del presente provvedimento

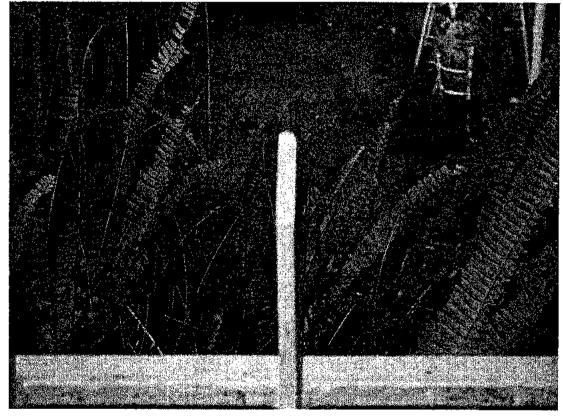
FOTO 40: Abbassamenti e lesioni nel terrazzo dell'abitazione limitrofa a quella oggetto del presente provvedimento

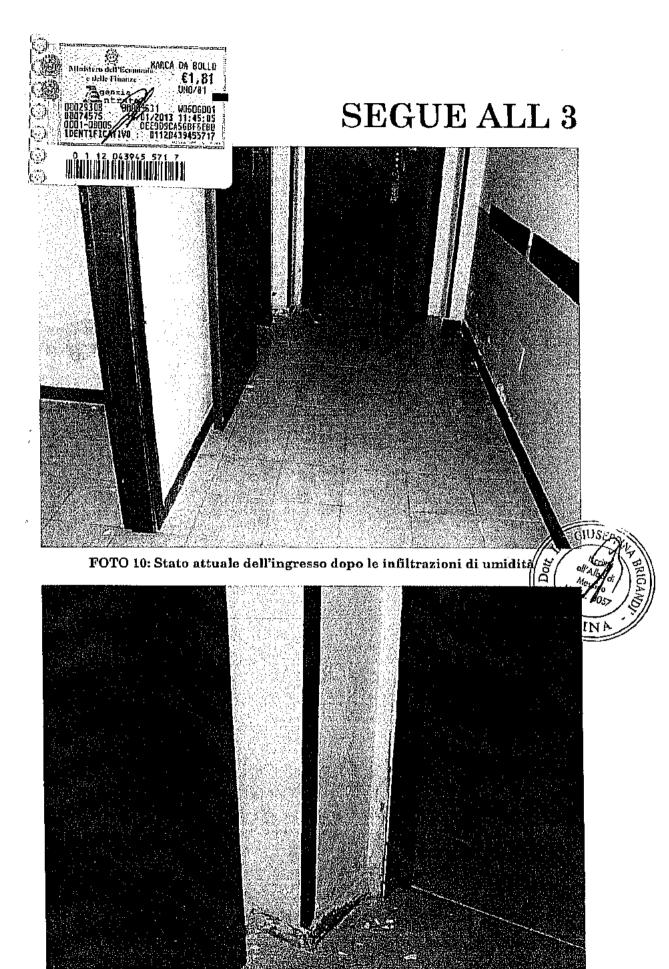
FOTO 11: Chiazze di umidità in corrispondenza del portone di accesso all'immobile

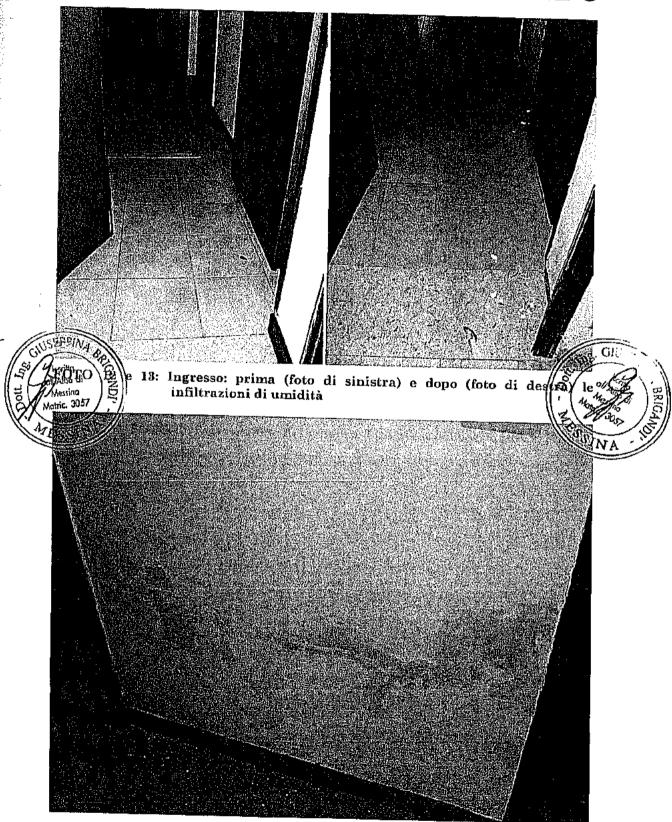
FOTO 14: Stato attuale della parete al confine tra il bagno e il vano lato nord-est

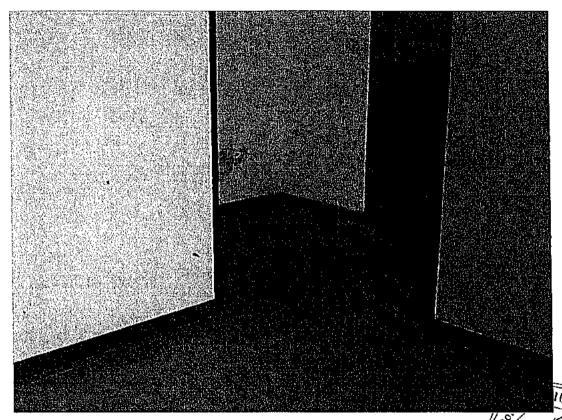
FOTO 17: Vano lato nord-est dopo le infiltrazioni di umidità
