**TRIBUNALE DI MESSINA**  
**ESUCUZIONE IMMOBILIARE**

**RAPPORTO DI STIMA**

**Beni in Messina – Via Consolare Pompea n. 335 - Messina**  
**Lotto Unico**

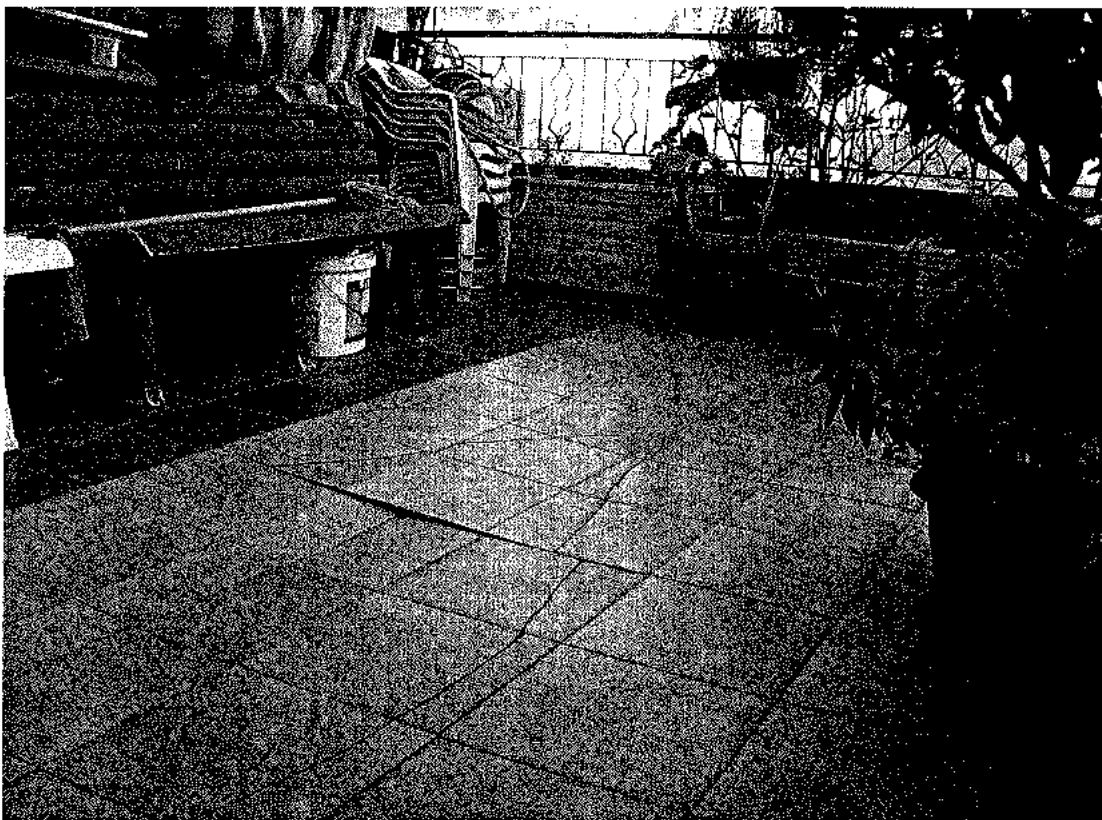
**FOTO 7: Abbassamento della pavimentazione con conseguenti lesioni e rotture delle piastrelle**

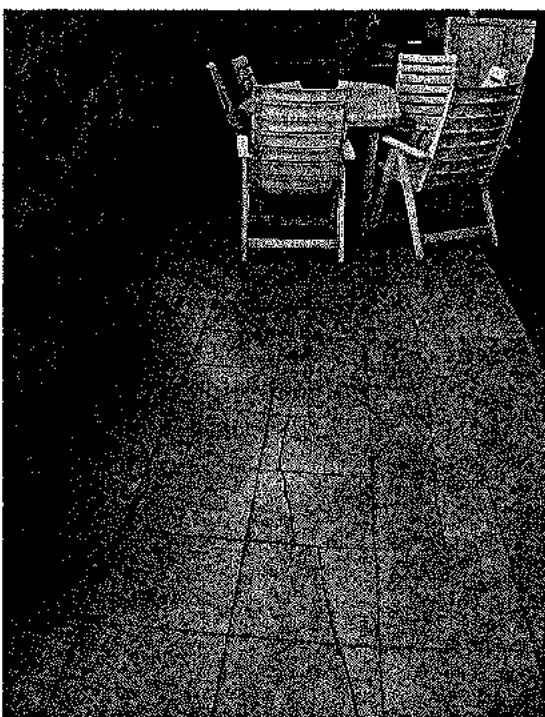
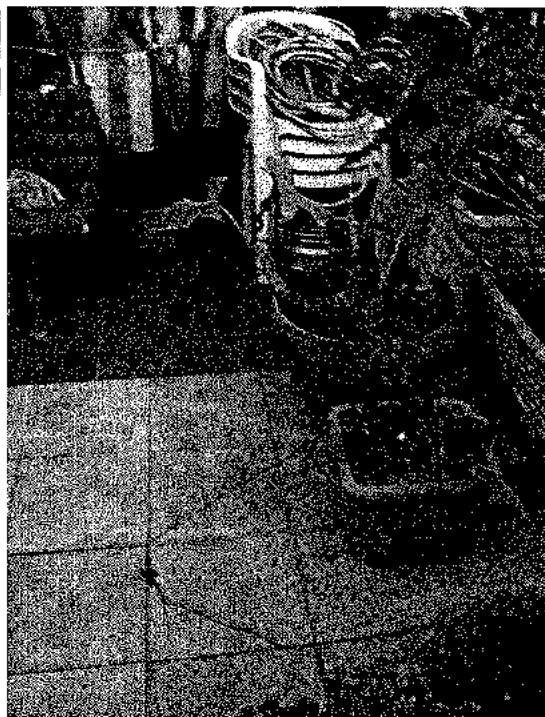
**FOTO 8 e 9: Abbassamento della pavimentazione con conseguenti lesioni e rotture delle piastrelle**

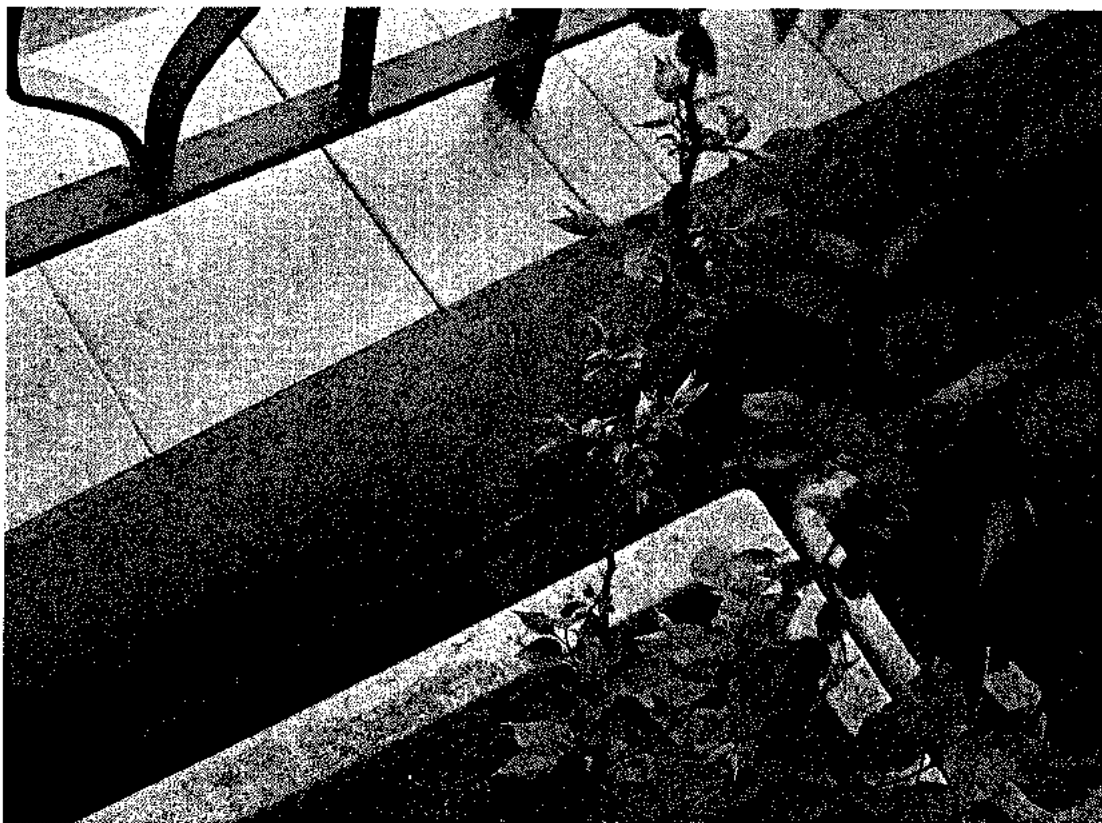
**FOTO 10: Rottura della pavimentazione in corrispondenza di quella del muro di sostegno al confine con il parcheggio condominiale**

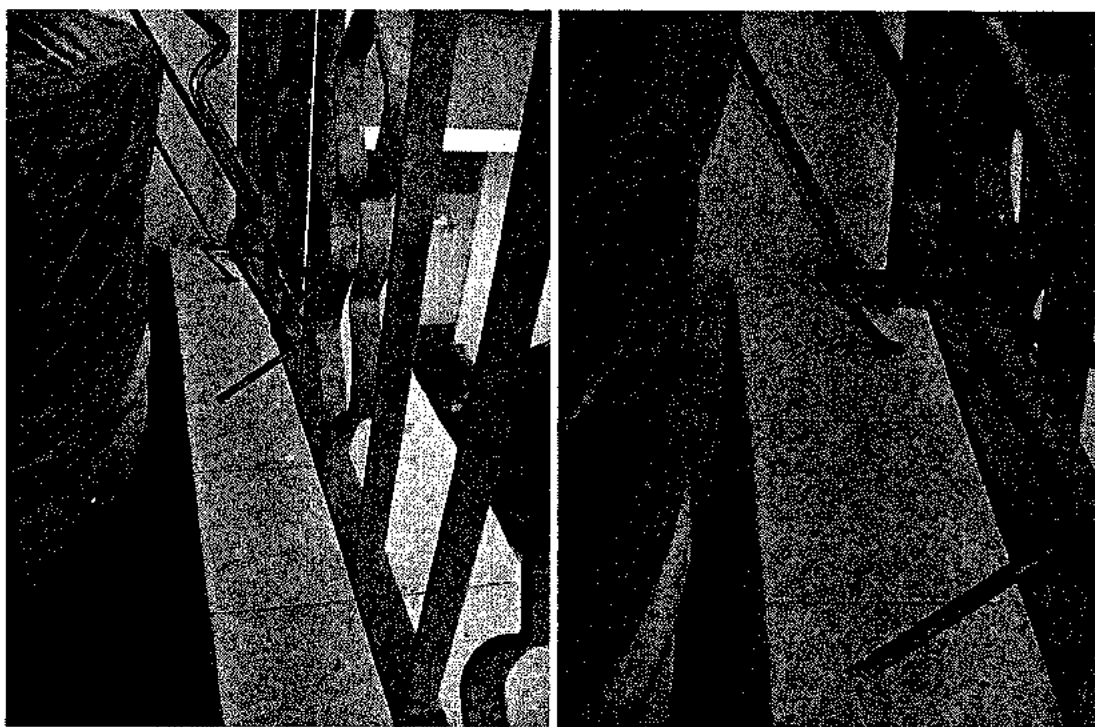
**FOTO 11 e 12: Distaccamento del parapetto dalla parete sud-est del fabbricato**

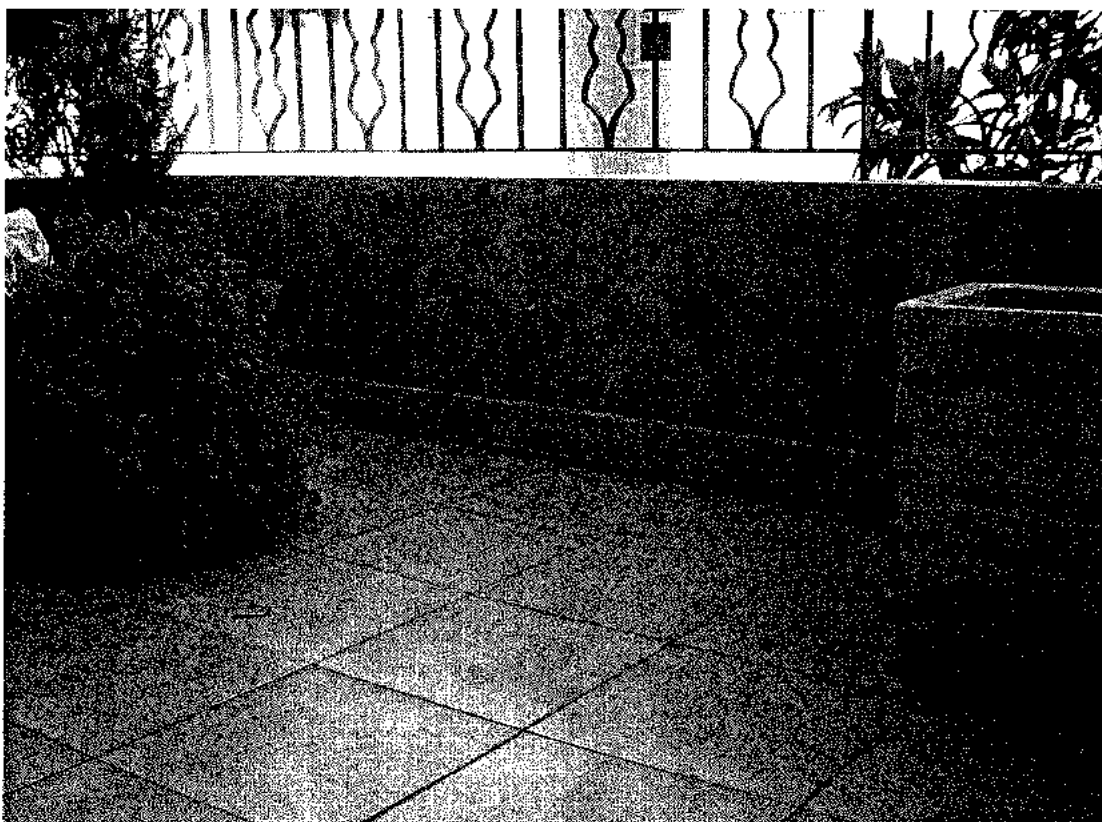
**FOTO 13: Distacco del parapetto dalla pavimentazione**

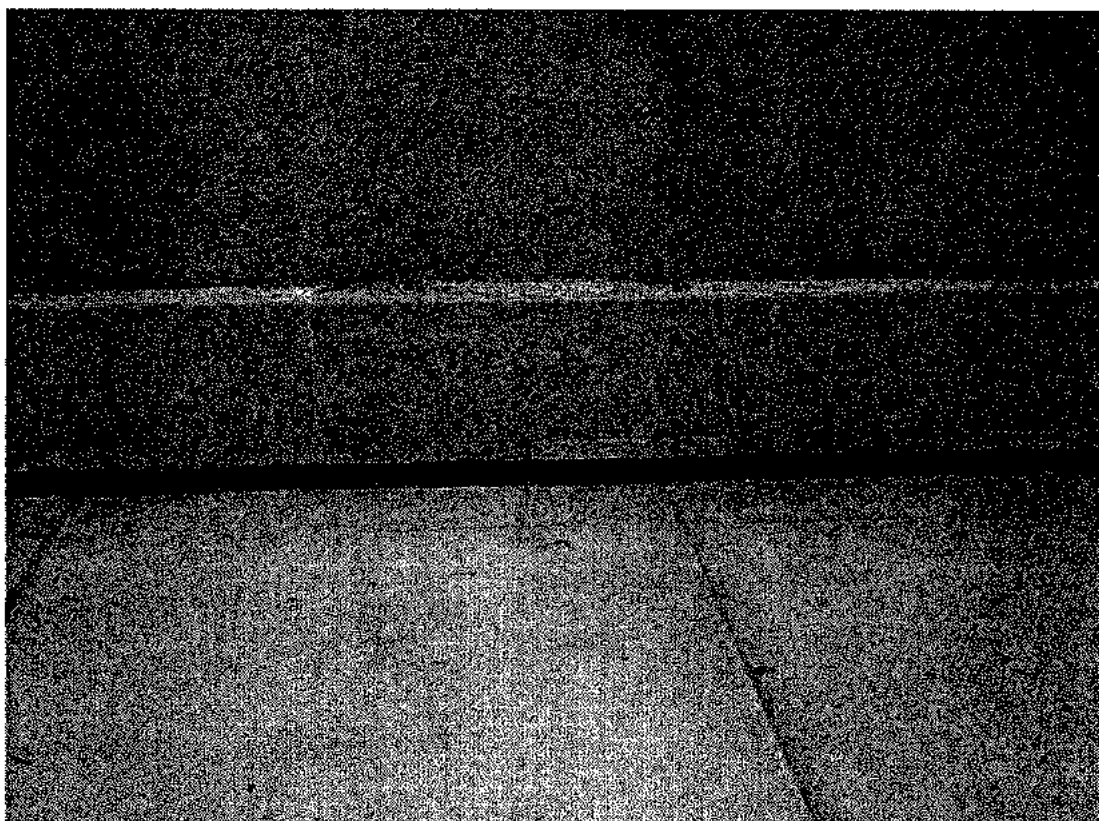
Successivamente e nel corso degli ulteriori sopralluoghi effettuati si è proseguito osservando attentamente le condizioni in cui versa la pavimentazione del terrazzo di pertinenza dell'abitazione oggetto della presente relazione tecnica. Così come rilevato dai tecnici del Comune e anche riscontrabile dalla documentazione fotografica prodotta (Foto dalla n. 7 alla n. 10), la pavimentazione del suddetto terrazzo risulta in più parti notevolmente lesionata e danneggiata; il quadro fessurativo rilevato ed il distaccamento dalla pavimentazione stessa del parapetto di protezione del terrazzo (Foto dalla n. 11 alla n. 14) indica come le lesioni, caratterizzate da uno sviluppo circa rettilineo

**FOTO 14: Distacco del parapetto dalla pavimentazione**

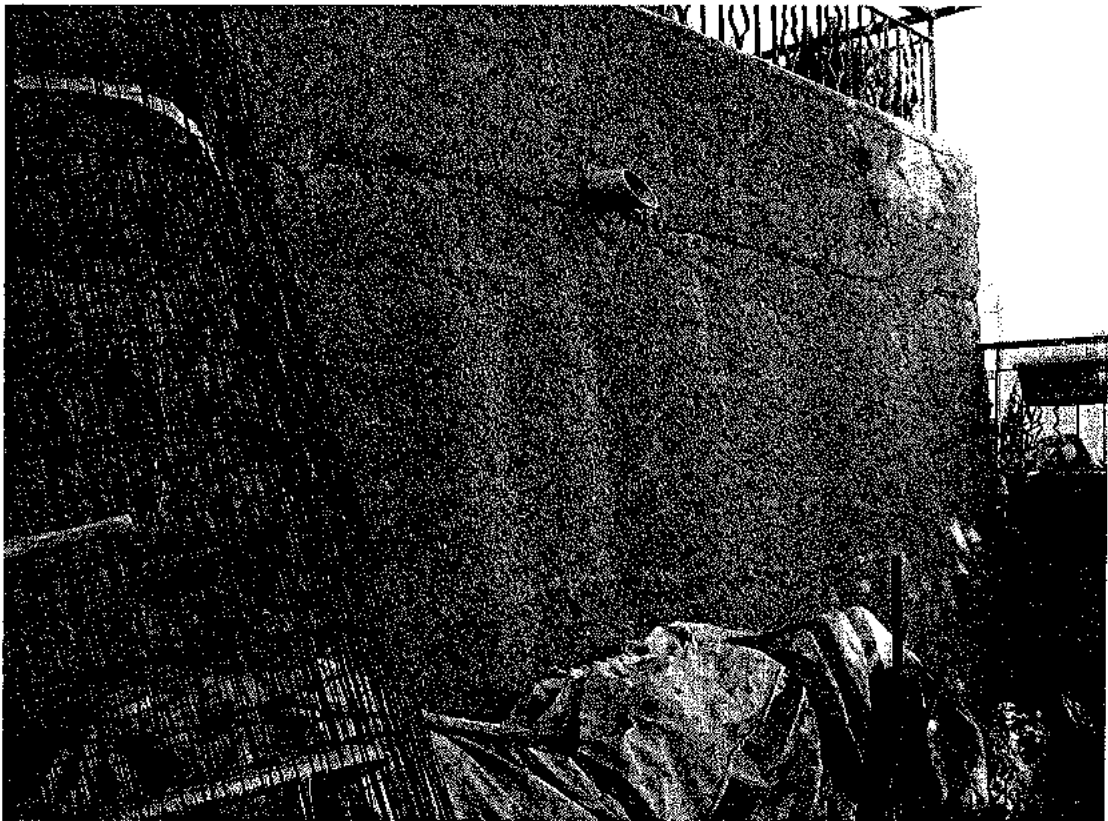
Osservando le condizioni di detto muro dal sottostante giardino è stato possibile constatare come lo stesso si presenti fessurato in più parti. In particolare è possibile rilevare il distacco del sovrastante parapetto (Foto n. 19 e 20), distacco quest'ultimo che ha interessato il parapetto per tutta la sua estensione (Foto dalla n. 10 alla n. 14), e una lesione (Foto n. 22 e 23) in corrispondenza dello spigolo al confine con il muro di sostegno posto in corrispondenza del parcheggio condominiale che indica come detto muro sia stato interessato da cedimenti. Il distacco, inoltre, del sovrastante parapetto, è poi chiaro sintomo di un cedimento causato da uno scorrimento del muro stesso.

Il quadro fessurativo riscontrato, come già accennato in precedenza, porta invece a pensare ad un cedimento per scorrimento del muro di sostegno al confine tra il terrazzo ed il sottostante giardino. Osservando, infatti, l'andamento delle lesioni sulla pavimentazione di entrambi i terrazzi, queste si mantengono circa costanti sia per sviluppo che per abbassamento della pavimentazione; inoltre, il parapetto dei terrazzi risulta distaccato e posto ad una quota superiore rispetto alla pavimentazione.

**FOTO 19: Muro di sostegno a tergo del terrazzo con distaccamento del parapetto**

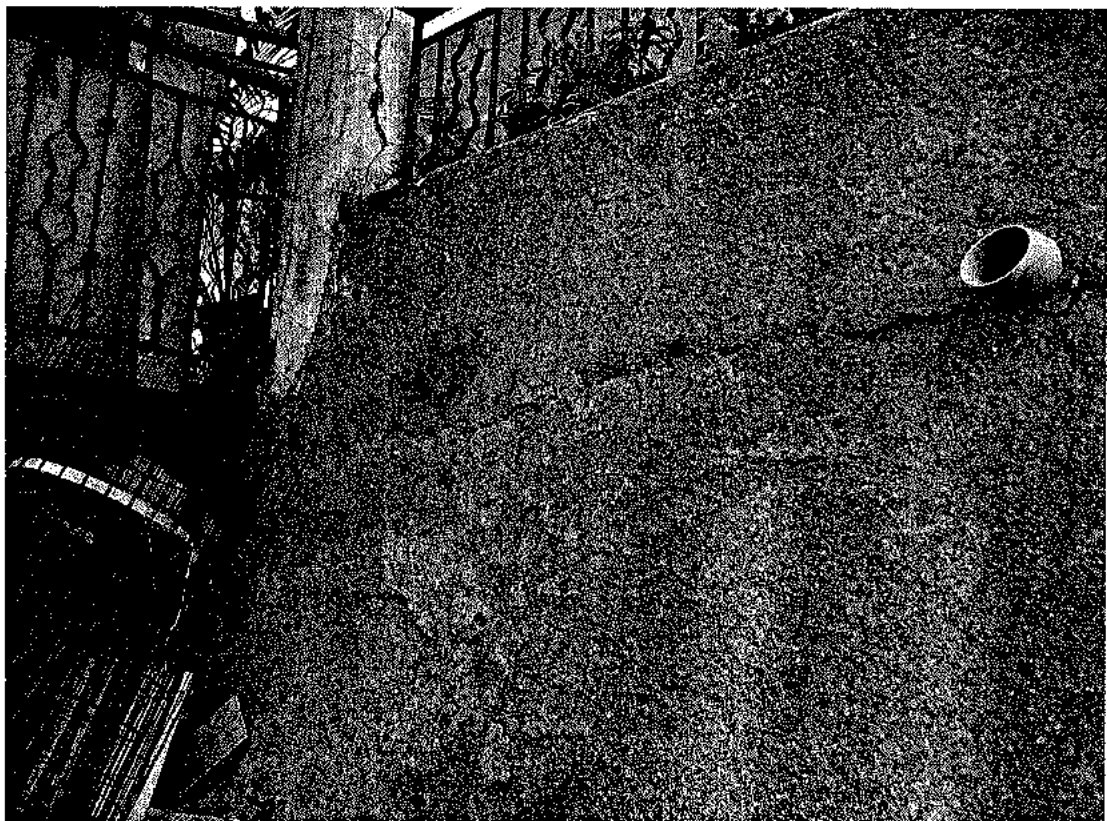
**FOTO 20: Muro di sostegno a tergo del terrazzo con distaccamento del parapetto**

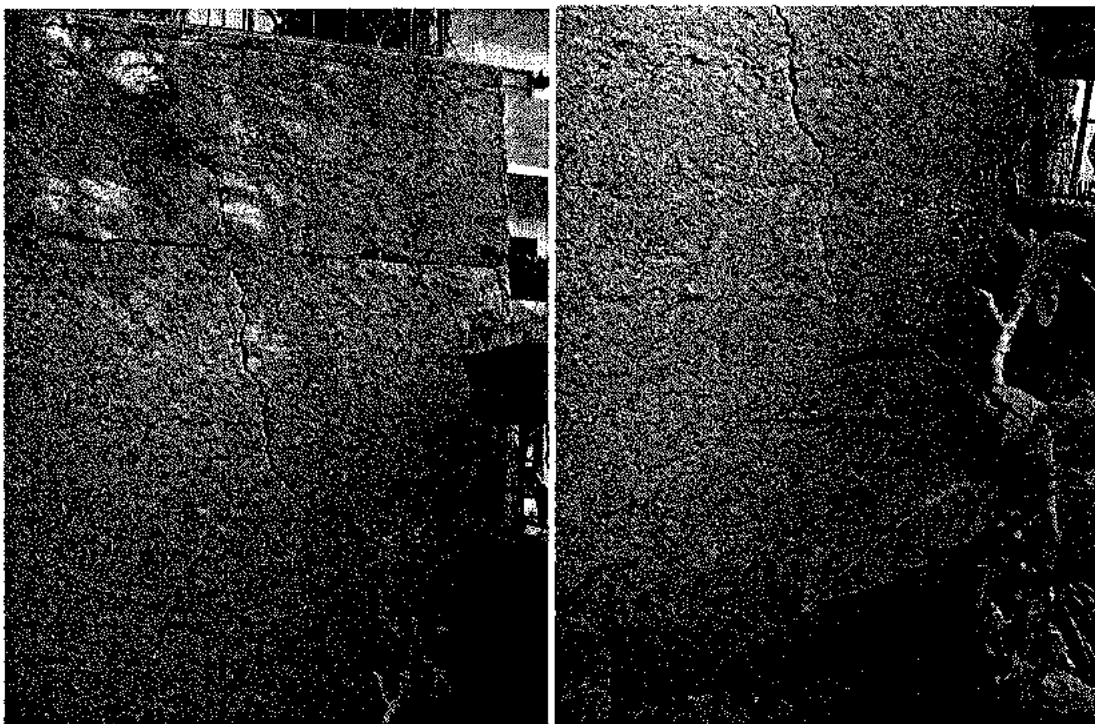
Per quanto riguarda le cause che hanno provocato detti cedimenti, queste, a parere della scrivente, sono da ricercare nel non corretto dimensionamento del muro di sostegno a tergo del terrazzo. I muri realizzati, così come è possibile verificare dall'Allegato 11, sono stati progettati senza tenere conto delle spinte dell'acqua; la mancata realizzazione negli stessi di idonei sistemi di drenaggio ha poi contribuito a aggravare la situazione in quanto l'acqua infiltratasi, non trovando una via di uscita, ha esercitato continue spinte sul muro che, non essendo stato progettato per resistere a detto contributo, hanno fatto sì che lo stesso non sia stato più in grado di resistere a dette azioni in forza del proprio peso. Se infatti, data l'assenza di falde, era corretto effettuare un dimensionamento del muro al confine con il piano cantinato in assenza di tale contributo, dovendo realizzare un muro che a monte deve sostenere del materiale, come quelli presenti in corrispondenza del confine terrazzo-giardino e al confine con il parcheggio condominiale può indurre a sottodimensionare i muri i quali, nel caso di infiltrazioni di acqua all'interno del terreno sostenuto, non sono più in grado di sopportare dette spinte e sono conseguentemente soggetti a rottura.

**FOTO 22 e 23: Lesione principale sul muro di sostegno a tergo del terrazzo**

miglioramento sismico per far fronte ai cedimenti osservati, ma occorre anche impermeabilizzare a regola d'arte il terrazzo dell'abitazione del [REDACTED] oltre che realizzare un opportuno sistema di drenaggio per l'allontanamento delle acque che accidentalmente potrebbero infiltrarsi.

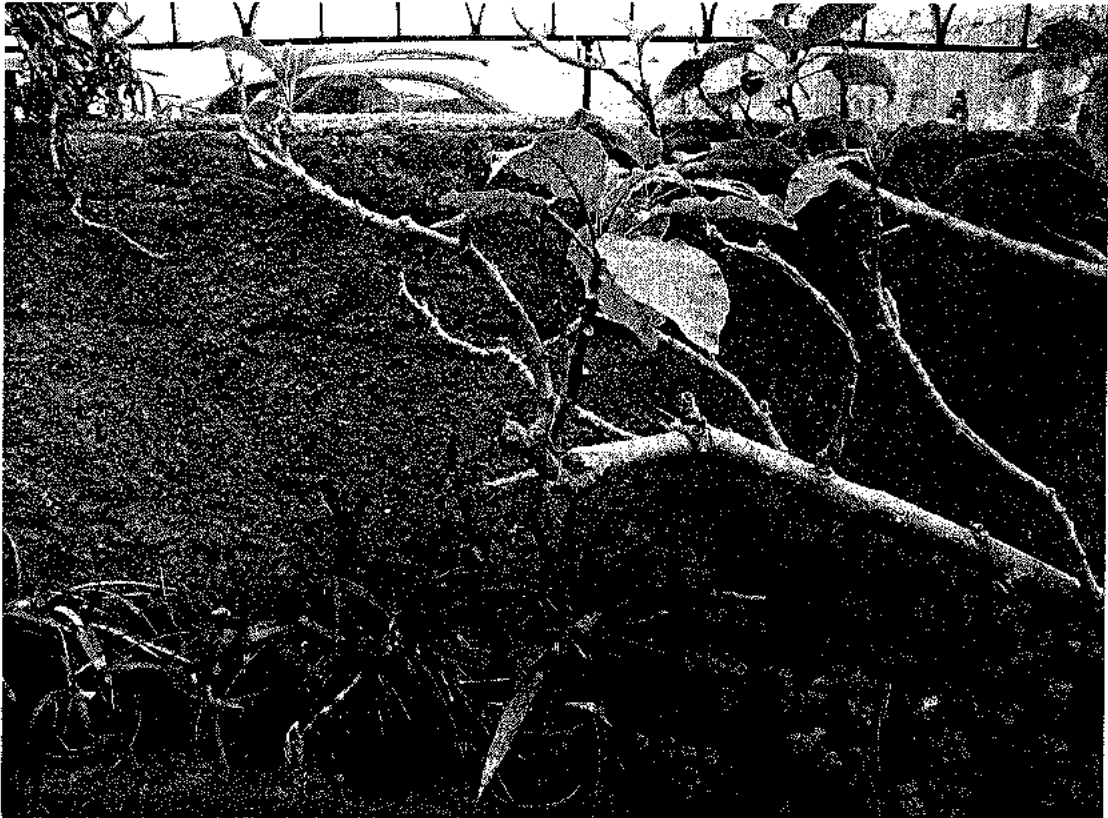
**FOTO 24: Lesioni sul muretto di separazione in laterizi (vista dall'interno)**

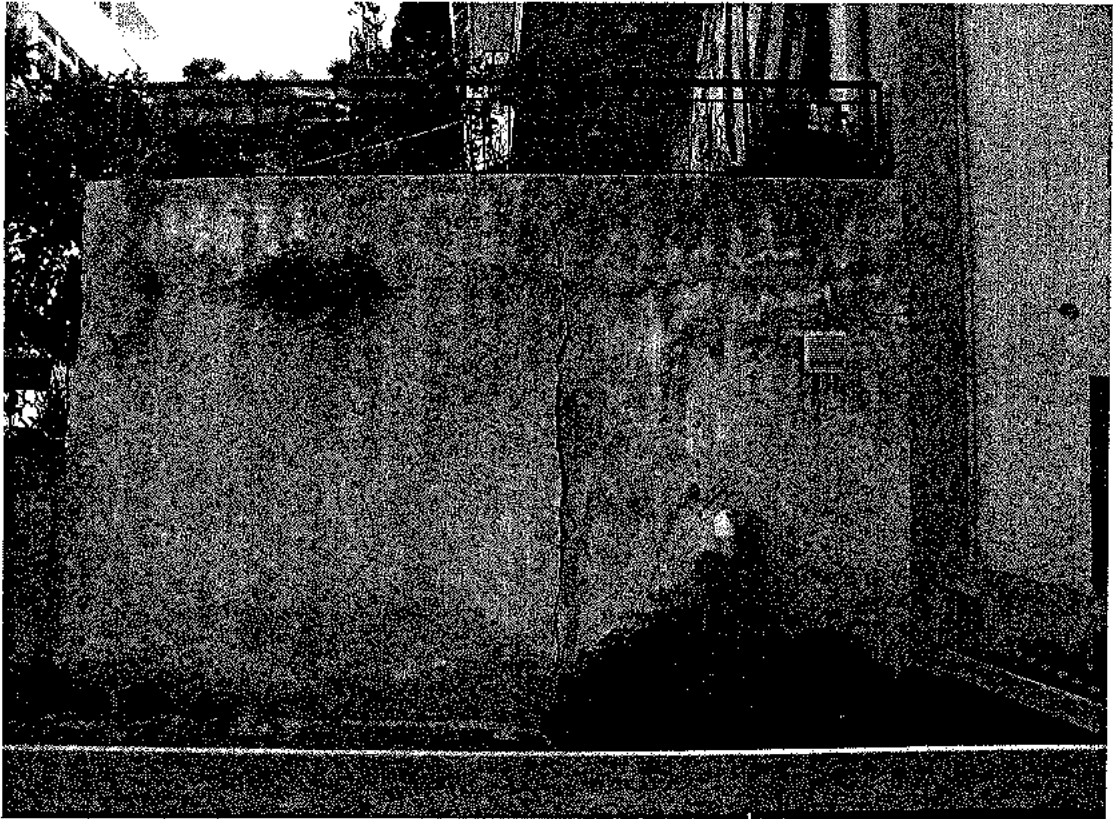
**FOTO 26: Crepe nel muro di sostegno al confine con il parcheggio**

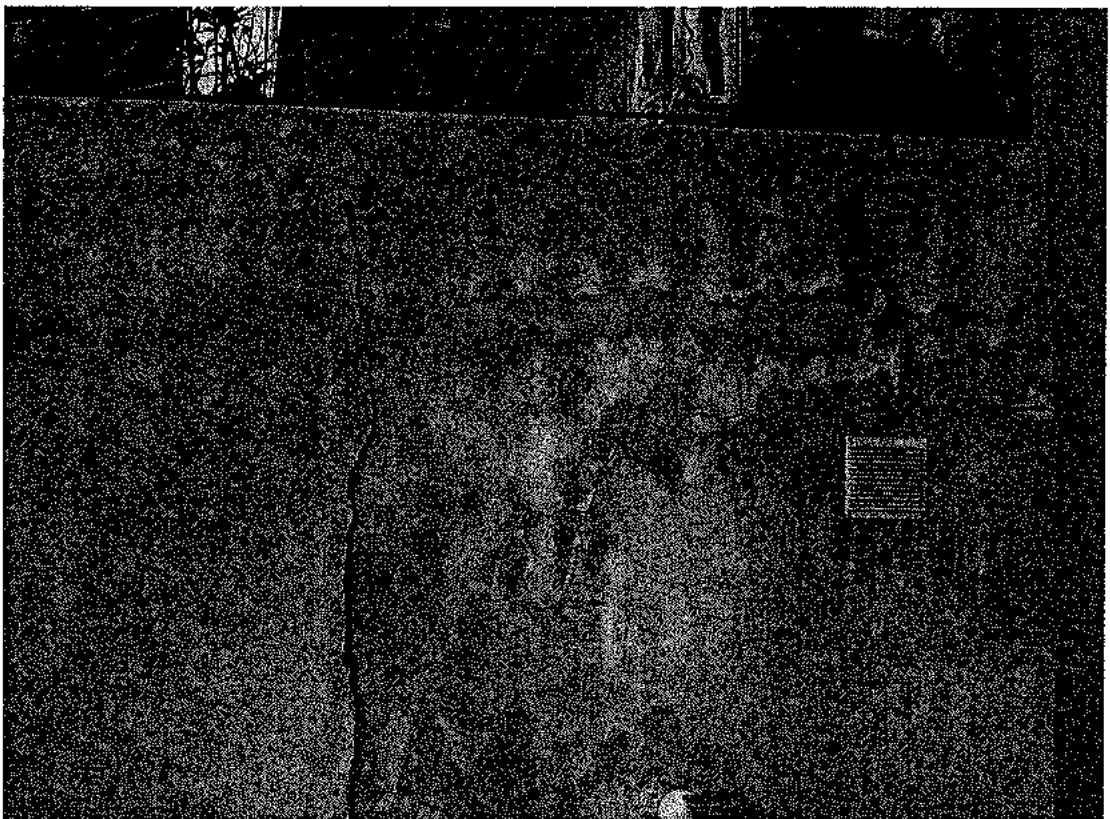
Una prima osservazione delle condizioni del muro di sostegno posto al confine con il parcheggio condominiale poteva far pensare, così come rilevato dai tecnici del Comune, ad un rigonfiamento dello stesso, segno questo di possibile collasso in seguito alla continua spinta del terreno. Questo, tuttavia, sembrava in contraddizione con l'andamento delle lesioni della pavimentazione e

**FOTO 27: Apparente rigonfiamento del muro (prima della rimozione dell'intonaco)**

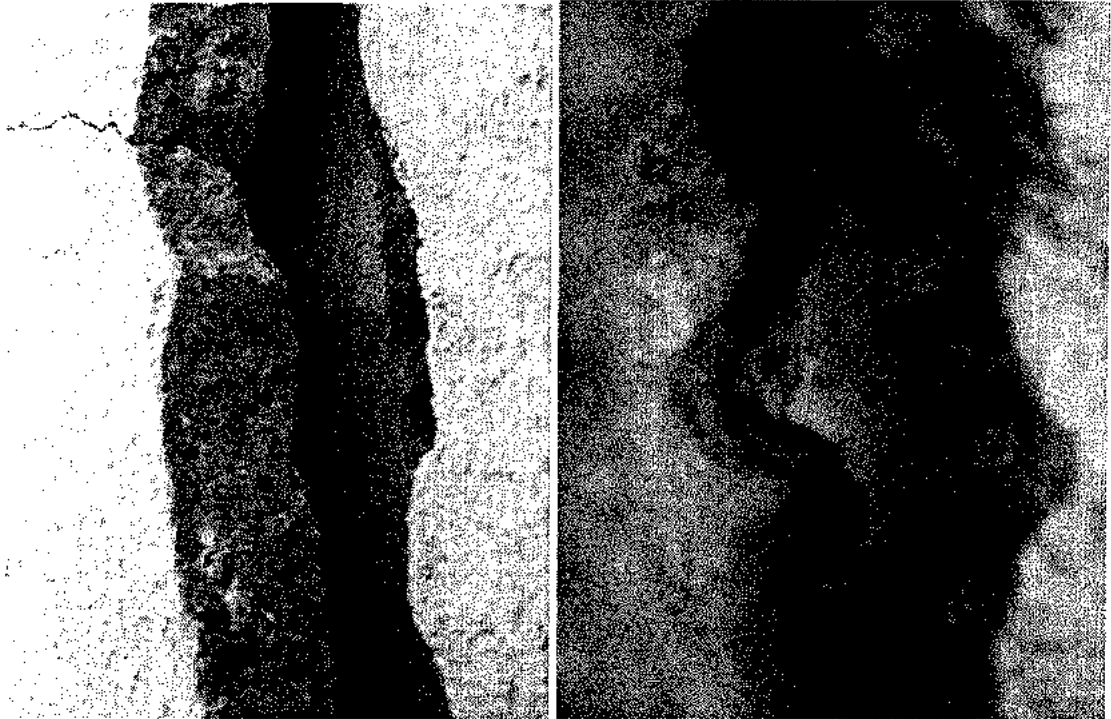
**FOTO 28 e 29: Rigonfiamento dell'intonaco e rottura del muro di sostegno al confine con il parcheggio condominiale**

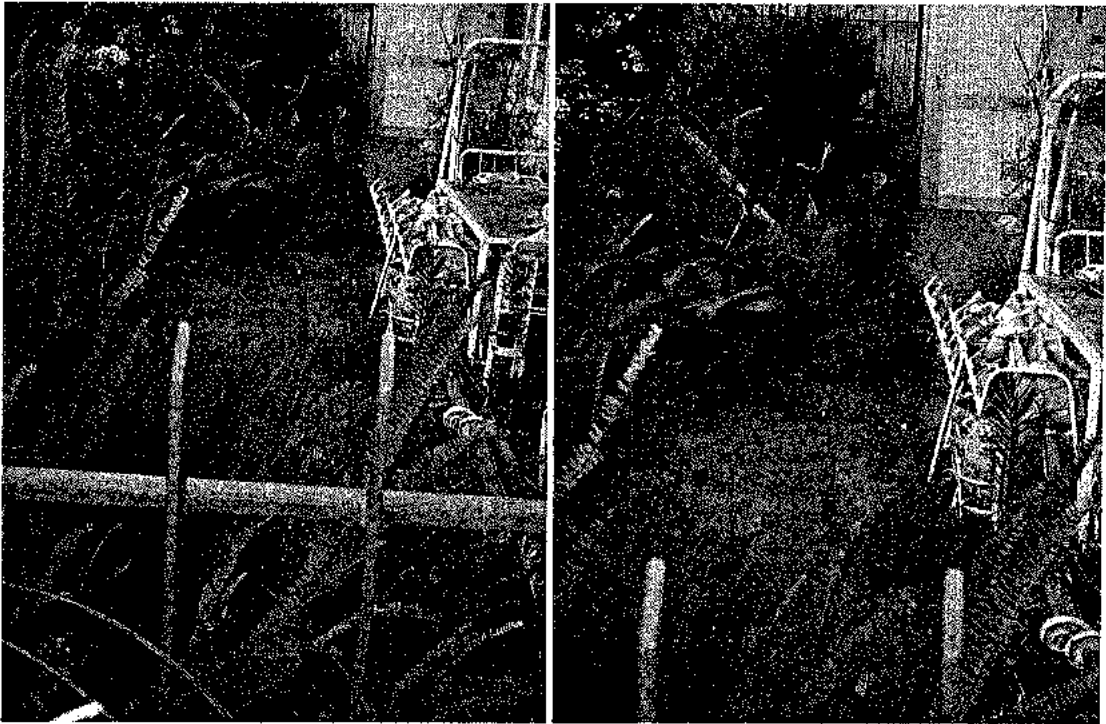
**FOTO 38 e 39: Abbassamenti e lesioni nel terrazzo dell'abitazione limitrofa a quella oggetto del presente provvedimento**

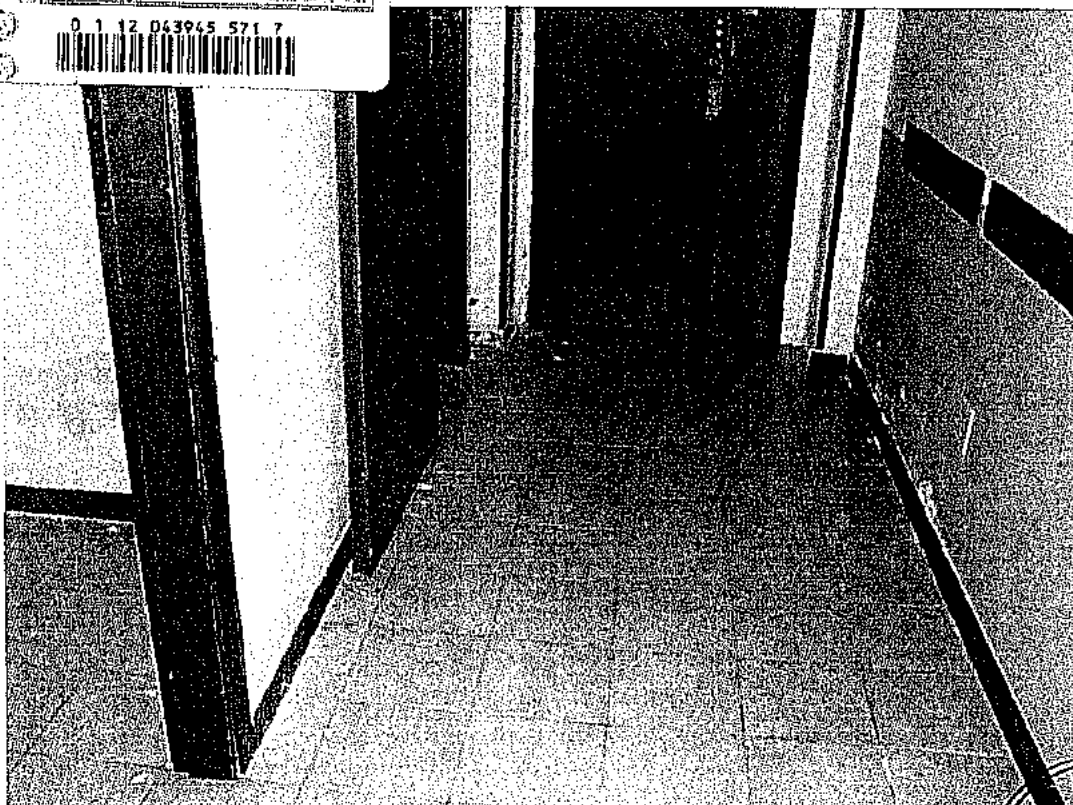
FOTO 10: Stato attuale dell'ingresso dopo le infiltrazioni di umidità

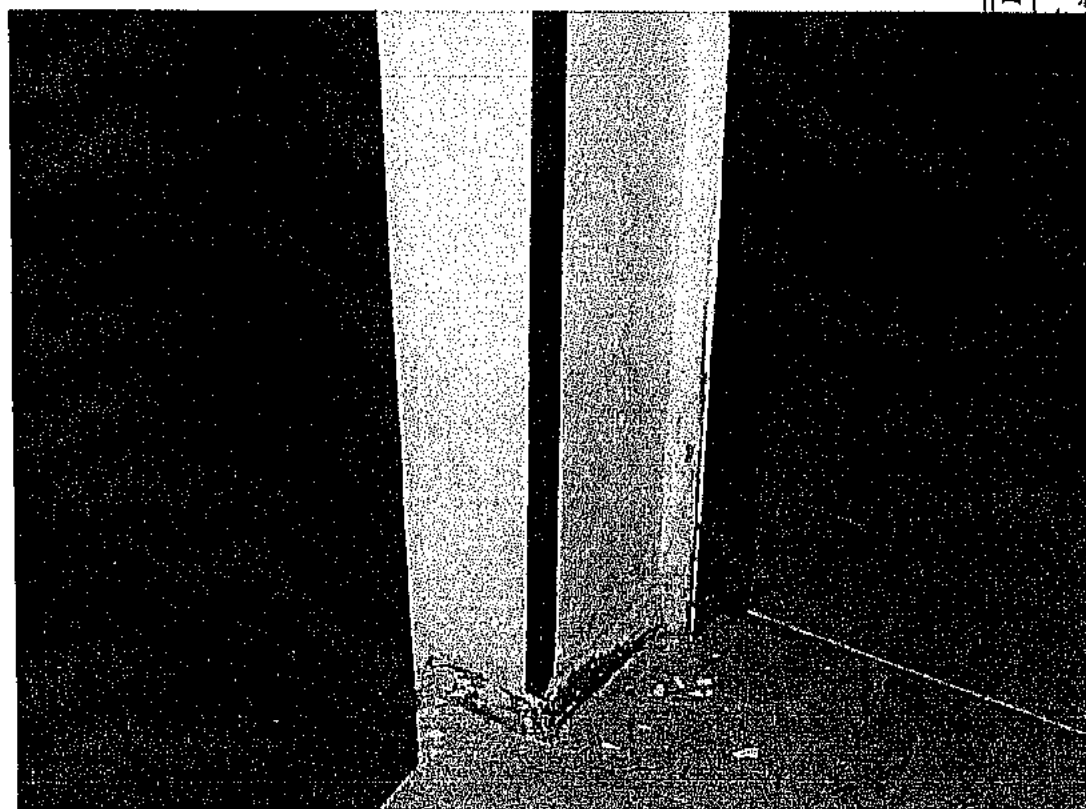
FOTO 11: Chiazze di umidità in corrispondenza del portone di accesso all'immobile

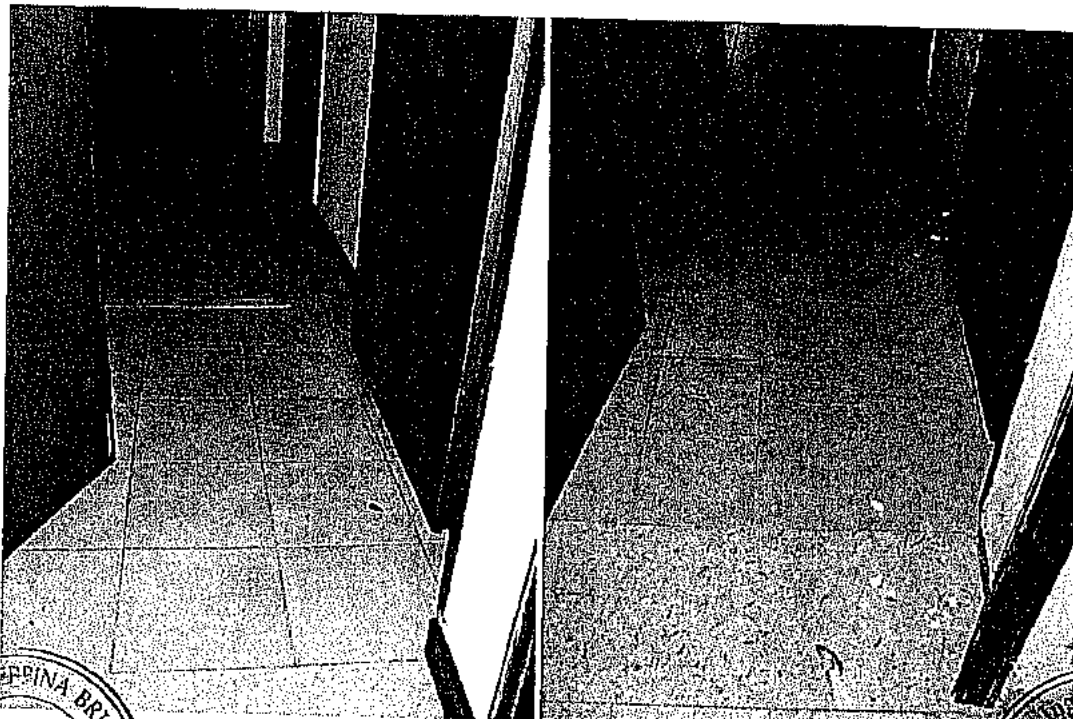
FOTO 13: Ingresso: prima (foto di sinistra) e dopo (foto di destra) infiltrazioni di umidità

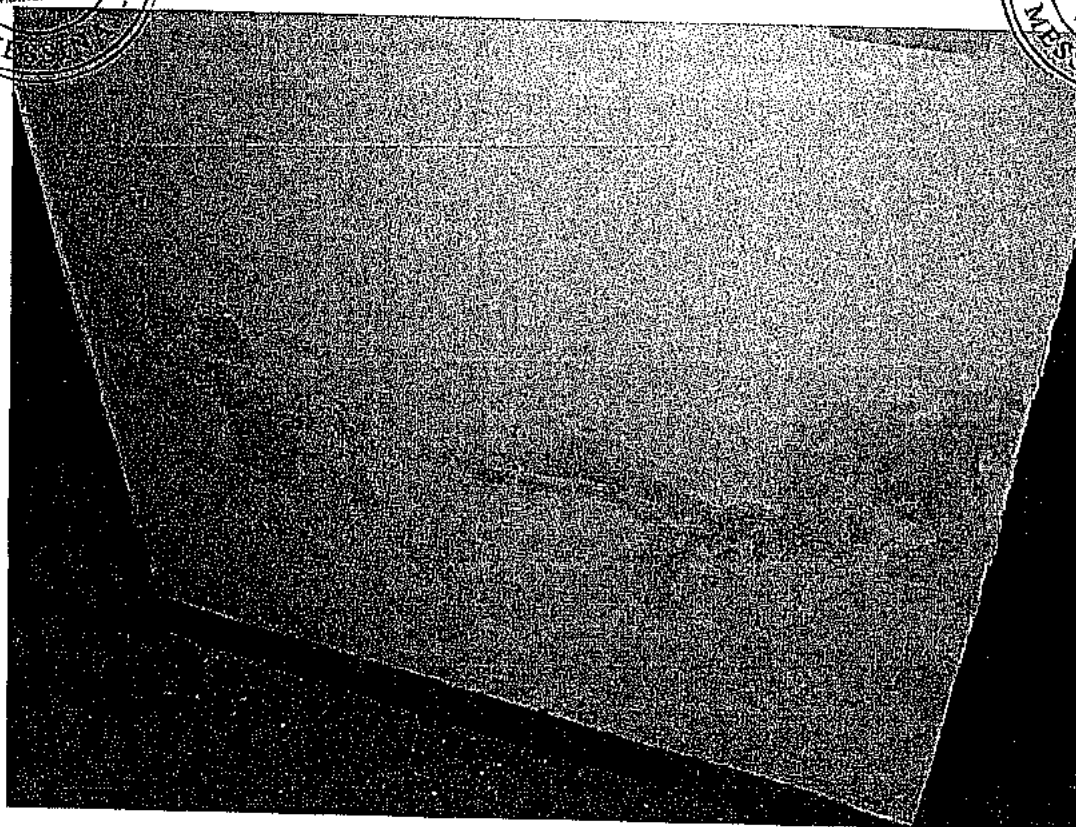
FOTO 14: Stato attuale della parete al confine tra il bagno e il vano lato nord-est

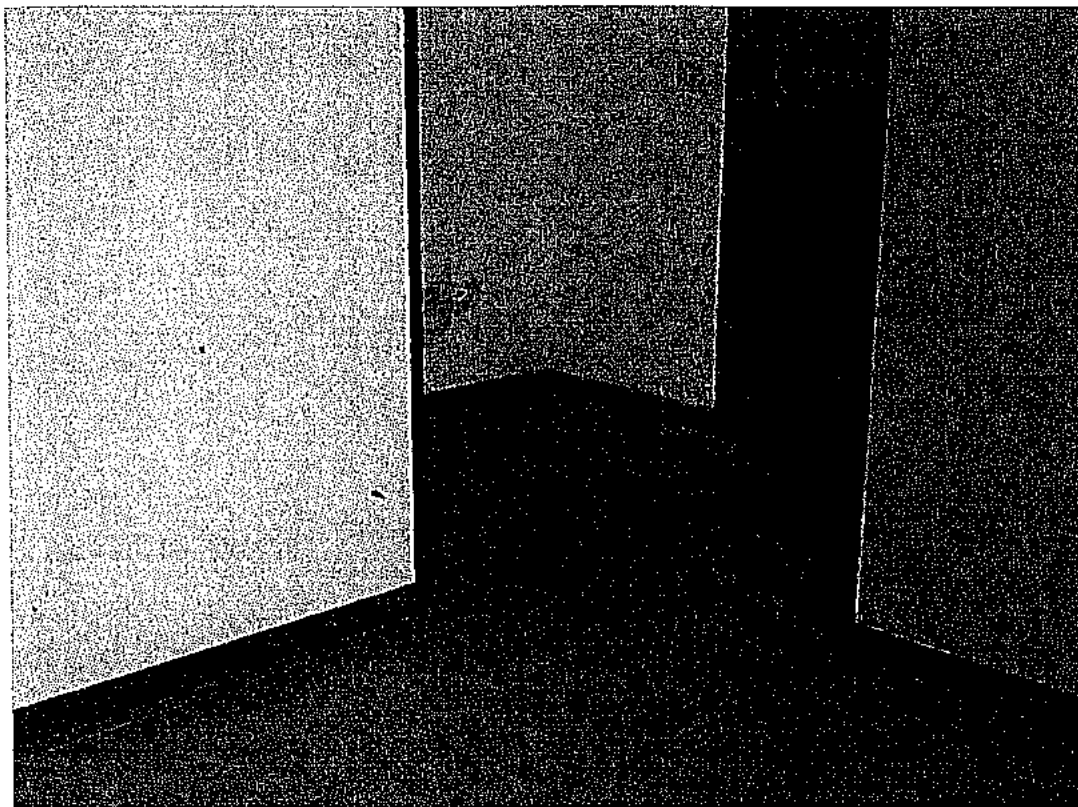
FOTO 17: Vano lato nord-est dopo le infiltrazioni di umidità
