**Oggetto: Relazione di c.t.u. in ordine alla stima degli immobili ricadenti nella esecuzione immobiliare n° 688/1995 presso il Tribunale di Palermo Sezione Esecuzioni Immobiliari.**

**Individuazione delle cause delle infiltrazioni che hanno generato le macchie di umidità nel soffitto dell'immobile del lotto n. 7 e del( ) ubi-  
cati, rispettivamente, al piano secondo ed ( ) scala A,  
dell'immobile sito in Palermo, via Villagrazia n. 134.**

Individuazione delle cause delle infiltrazioni che hanno generato le macchie di umidità nel soffitto dell'immobile di cui al : al lotto n. 7  
Appartamenti siti in Palermo, via Villagrazia n. 134, rispettivamente al piano primo ed al piano secondo della scala "A"  
N.C.E.U. FOGLIO N. 82, PARTICELLE 1588 588 sub. 5

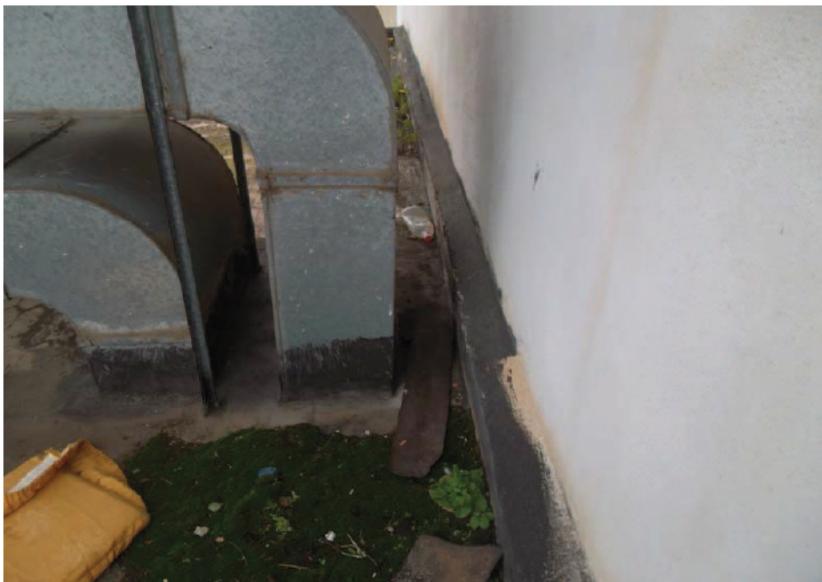
16) lastrico solare - part. Innesso canali dell'impianto di condizionamento nel solaio; presenza di suppellettili e vegetazione

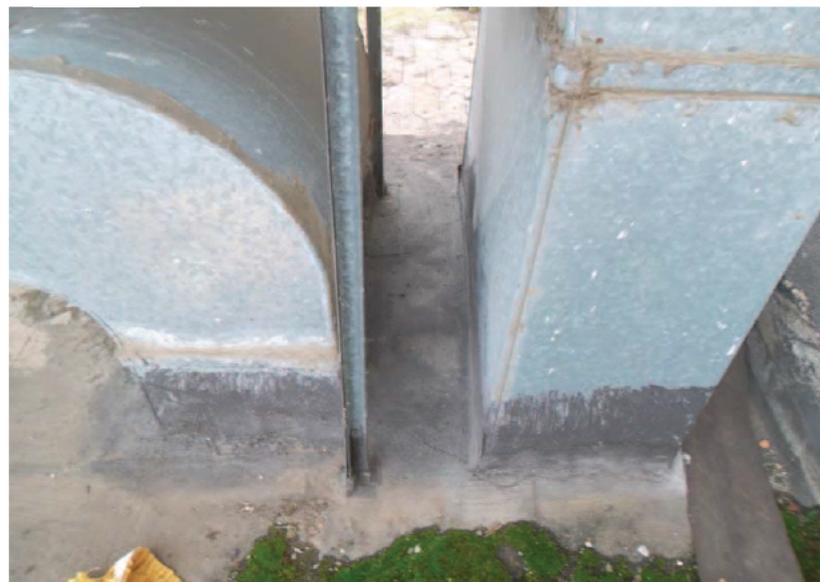
17) lastrico solare - Innesso canali dell'impianto di condizionamento nel solaio; particolare della sistemazione presente lungo il loro perimetro

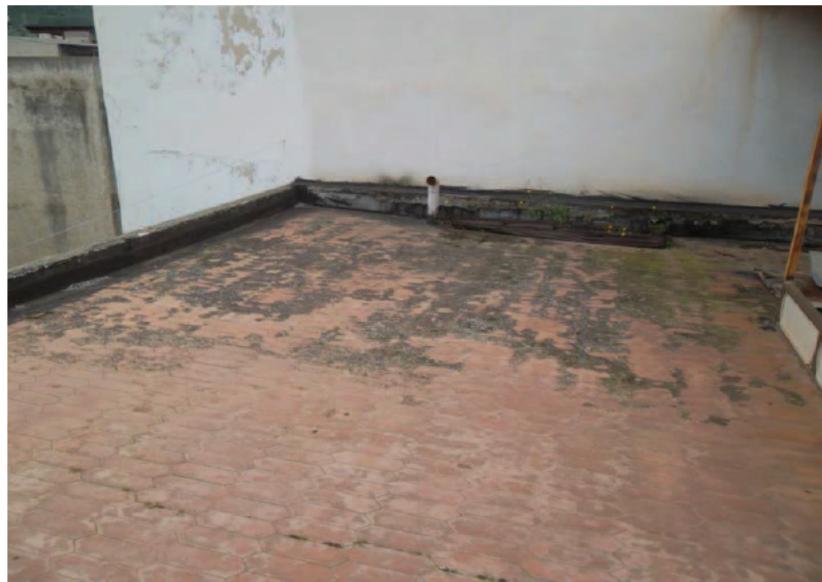
Quanto prima premesso, **si ritiene che l'infiltrazione di acque piovane verificate a fine febbraio sia strettamente connessa all'eccezionale intensità delle precipitazioni avutesi in quei giorni ed alla esigua sezione degli imbocchi delle colonne pluviali, ridotta ulteriormente per l'ostruzione dell'imbocco del pluviale a Nord** riscontrata dallo scrivente in occasione del sopralluogo del 20/03/2018; è stata rinvenuta, come già detto, la presenza di un rotolo di guaina bituminosa poggiata proprio sull'imbocco del pluviale Nord, con presenza di vegetazione lungo il perimetro del rotolo stesso, a riprova del fatto di essere stato ivi ubicato da parecchio tempo (v. *allegato n. 3, foto 18 e da 27 a 31*).

18) lastrico solare - vista porzione Nord-Ovest; presenza rotolo guaina poggiato sul pavimento in prossimità del confine Nord

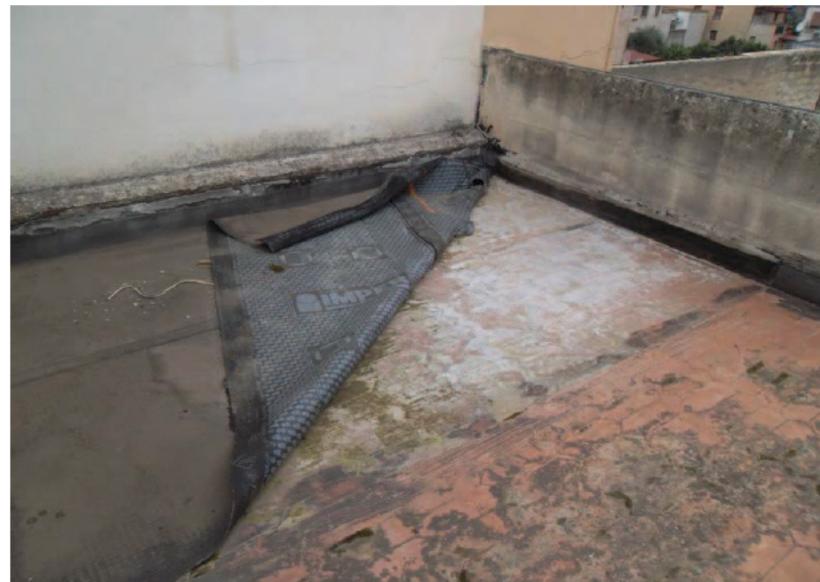
19) lastrico solare - vista porzione Nord-Est; presenza di precedente intervento di manutenzione con posa guaina oggi divelta

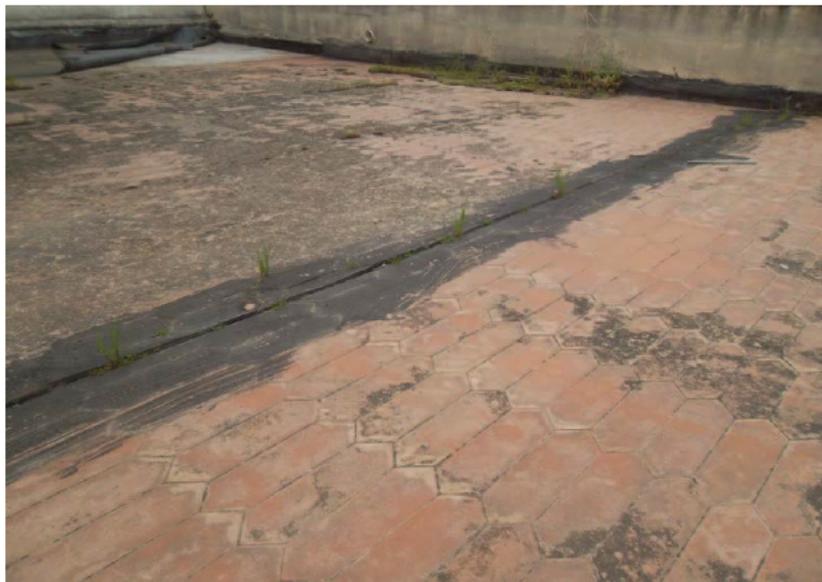
20) lastrico solare - vista giunto nella pavimentazione con tracce di precedenti interventi di manutenzione con prodotti liquidi

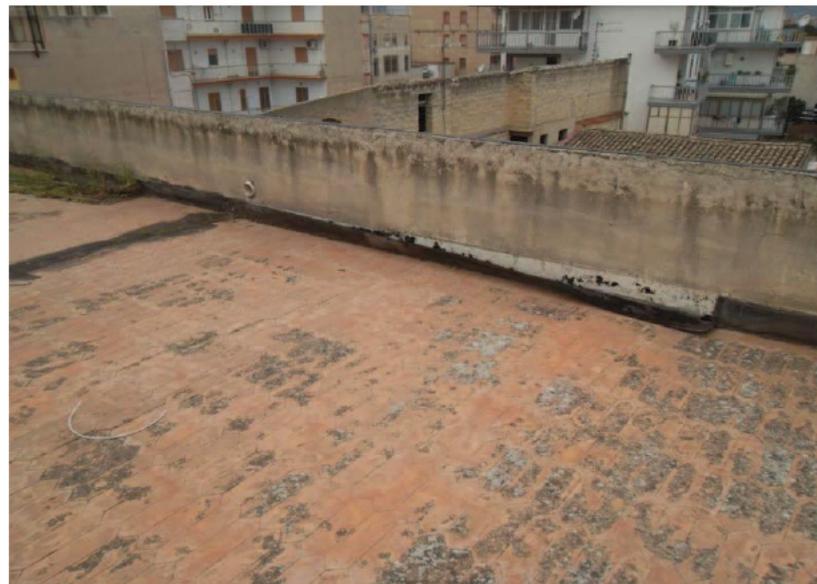
21) lastrico solare - vista muro perimetrale lato Est - presenza di vegetazione e guaina staccata dal supporto

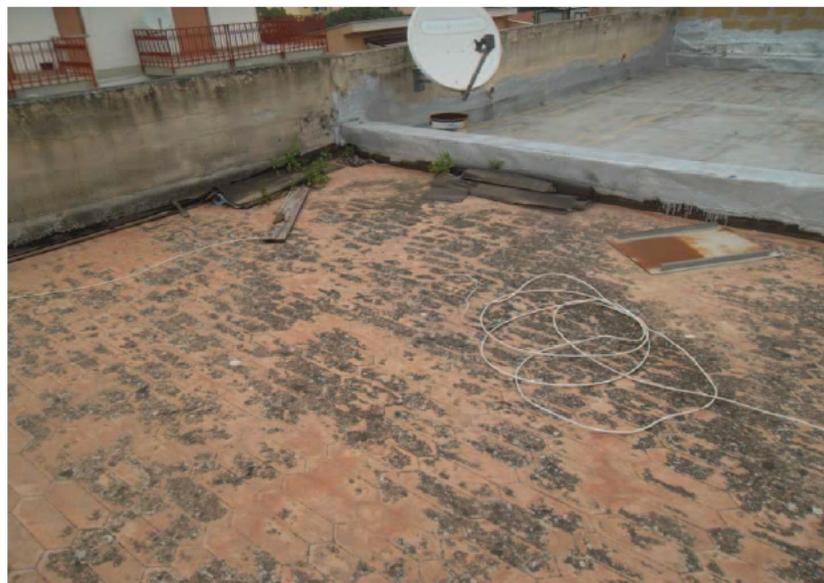
- i muretti perimetrali, a meno di quello Est, sono privi di copertina e/o di rivestimento con materiale impermeabile, necessaria per evitare infiltrazioni alle spalle dei risvolti di guaina sulle pareti dei muretti stessi (v. allegato n. 3, foto 18, 22 e 23) (in realtà l'estradosso nel muretto lungo il confine Sud risulta protetto da guaina bituminosa collocata di recente, in occasione del rifacimento dell'impermeabilizzazione del lastrico solare dell'edificio adiacente, come si evince dalle foto nn. 22 e 23);

22) lastrico solare - vista porzione Sud-Est; presenza di vegetazione e suppellettili

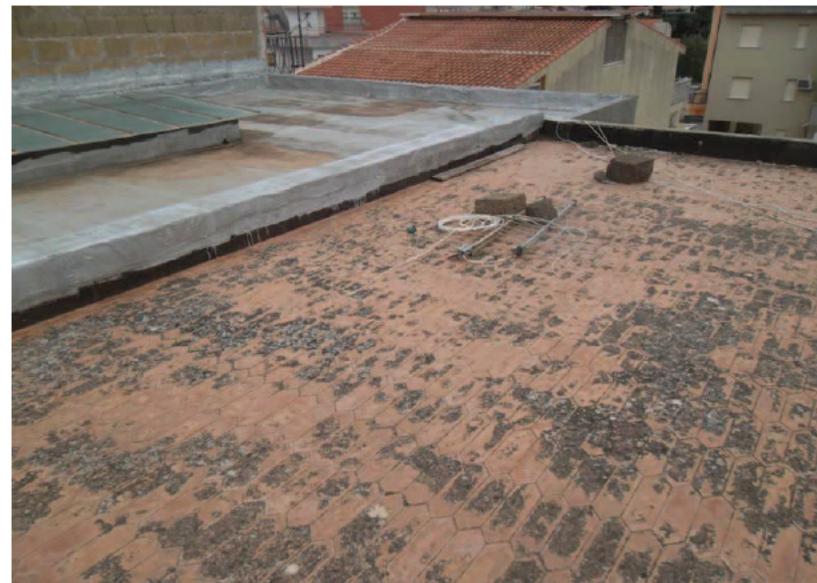
23) lastrico solare - vista porzione Sud-Ovest; particolare lastrico adiacente con nuova impermeabilizzazione che avvolge quasi completamente il muretto di confine

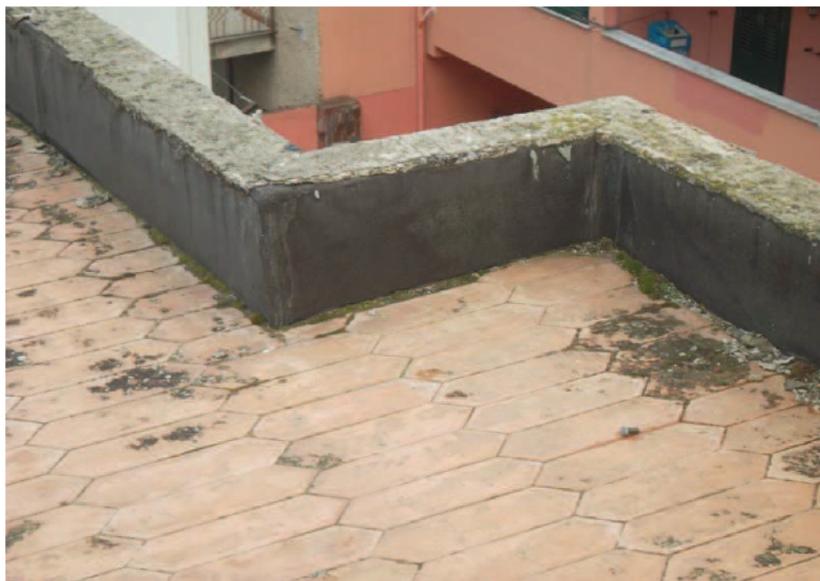
- il muretto perimetrale lato Ovest è privo di copertina/soglia impermeabile e la guaina di risvolto non è protetta;
- il cordolo posto sul confine Nord è vistosamente fessurato e sono evidenti

24) lastrico solare - vista muretti delimitazione lato Ovest; particolare risolto guaina e assenza copertina nel tratto compreso tra confine Sud e corpo scala compreso

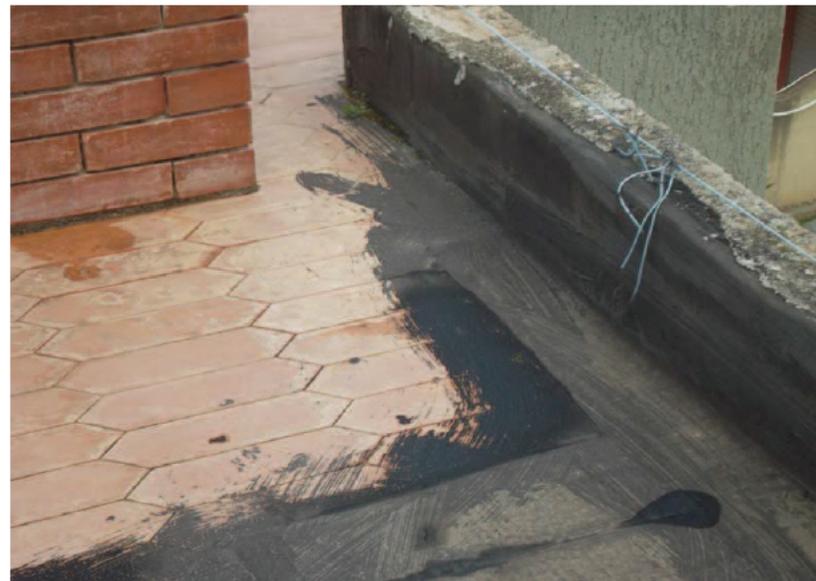
25) lastrico solare - vista muretti delimitazione lato Ovest; particolare intervento per sigillare intersezione muretto/pavimento ma non l'estradosso muretti (da corpo scala a conf. Nord)

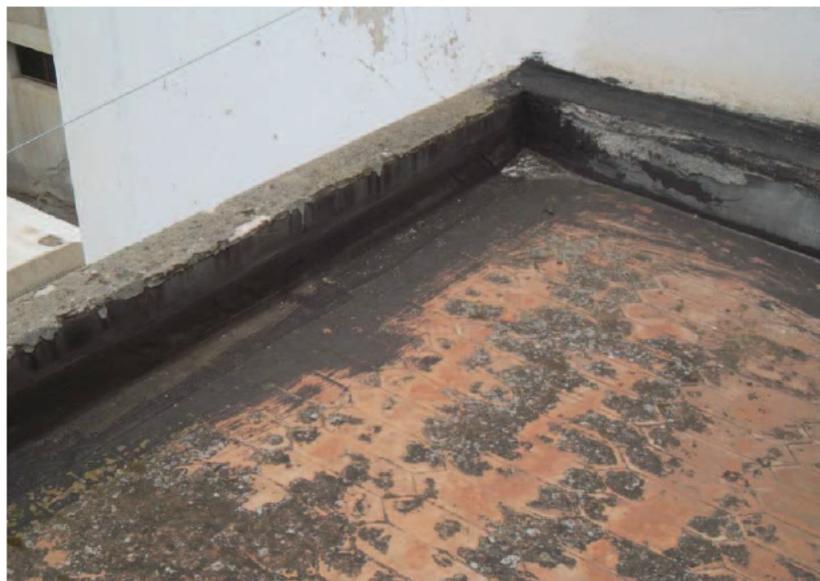
26) lastrico solare - vista muret i delimitazione lato Ovest; particolare intervento per sigillare intersezione muretto/pavimento ma non l'estradosso muretti (da corpo scala a conf. Nord)

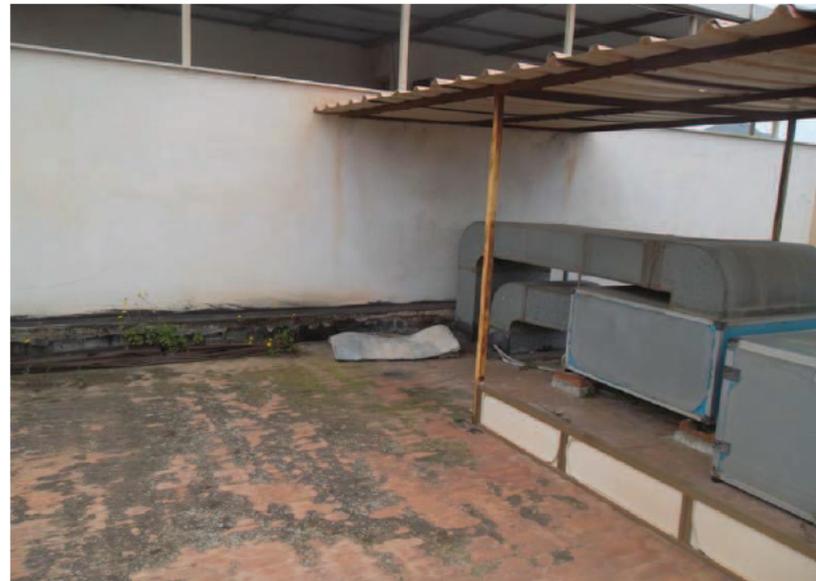
27) lastrico solare - vista cordolo di delimitazione lato Nord, da Ovest a condotti aerazione

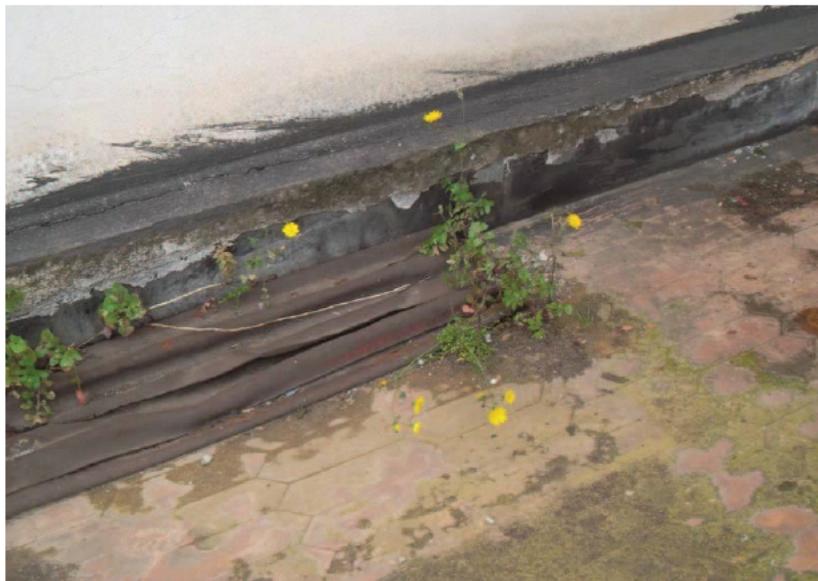
28) lastrico solare - vista cordolo di delimitazione lato Nord e pavimentazione in corrispondenza imbocco pluviale coperto dal rotolo di guaina; presenza vegetazione; assenza rivestimento totale

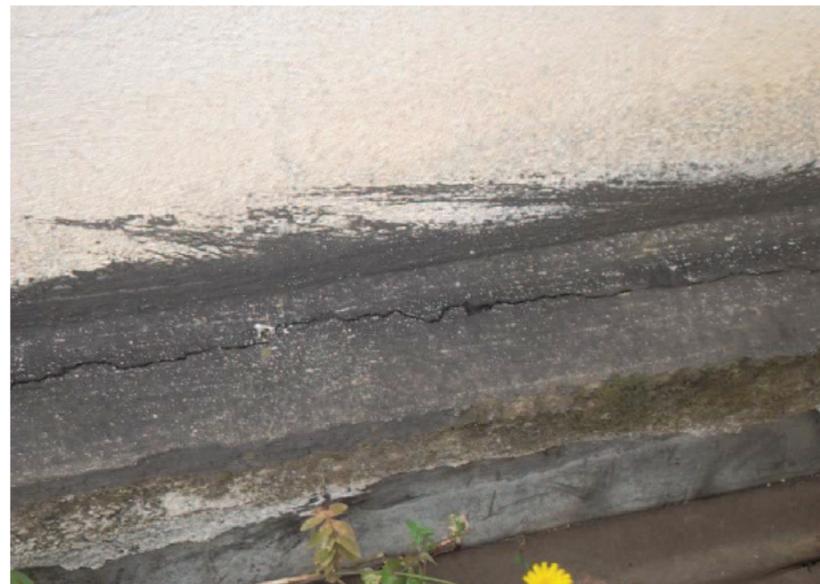
29) lastrico solare - particolare quadro fessurativo cordolo delimitazione lato Nord e assenza con inuità della guaina impermeabilizzante; tratto in adiacenza imbocco pluviale Nord

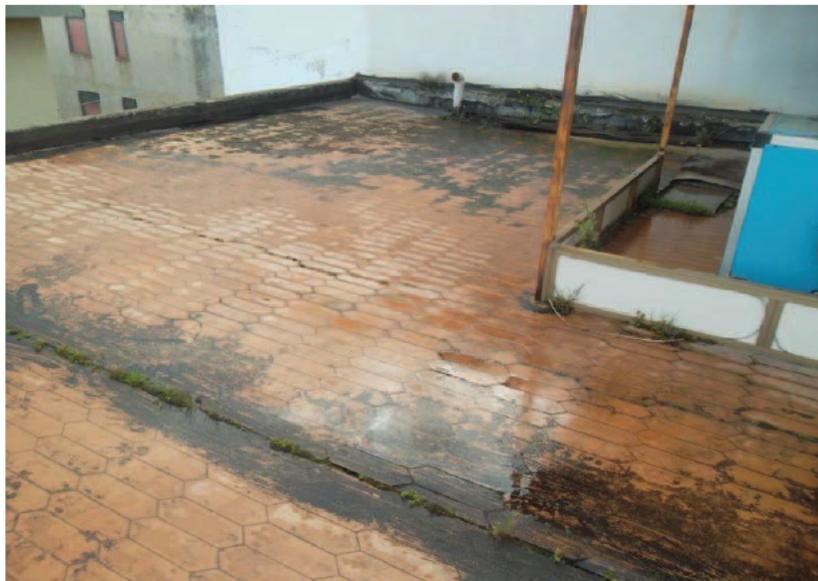
30) riprese lastrico solare del 20/03/18 - porzione Nord-Ovest con pendenza delle falde verso imbocco pluviale Nord

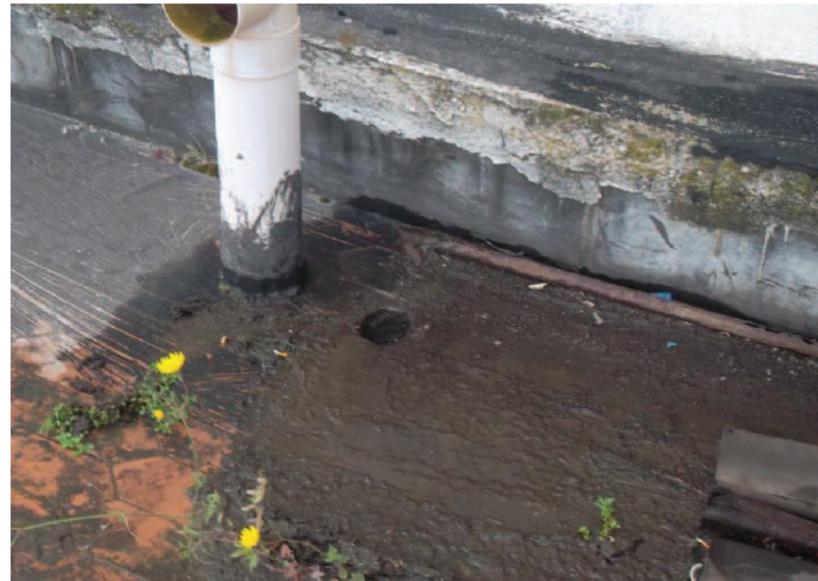
L'elevata intensità delle precipitazioni di fine febbraio e l'impossibilità delle acque piovane cadute sulla pavimentazione di defluire rapidamente nei pluviali, hanno causato un innalzamento del battente idraulico che ha innescato l'infiltrazione da tutte le discontinuità sicuramente presenti lungo il perimetro del lastrico, con particolare riferimento alla porzione di lastrico in cui le pendenze fanno confluire le acque superficiali nel chiusino Nord, rinvenuto ostruito alla data del 20/03/18.

31) riprese lastrico solare del 20/03/18 - imbocco pluviale Nord rinvenuto dopo aver spostato il rotolo di guaina che ne ostruiva l'accesso; presenza di fanghiglia e vegetazione, cordolo non impermeabilizzato

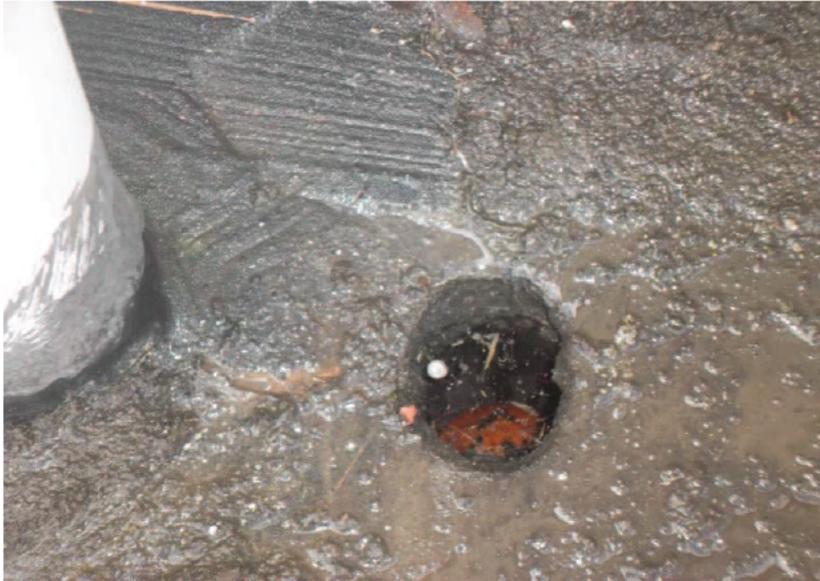
32) riprese lastrico solare del 20/03/18 - particolare imbocco pluviale Nord

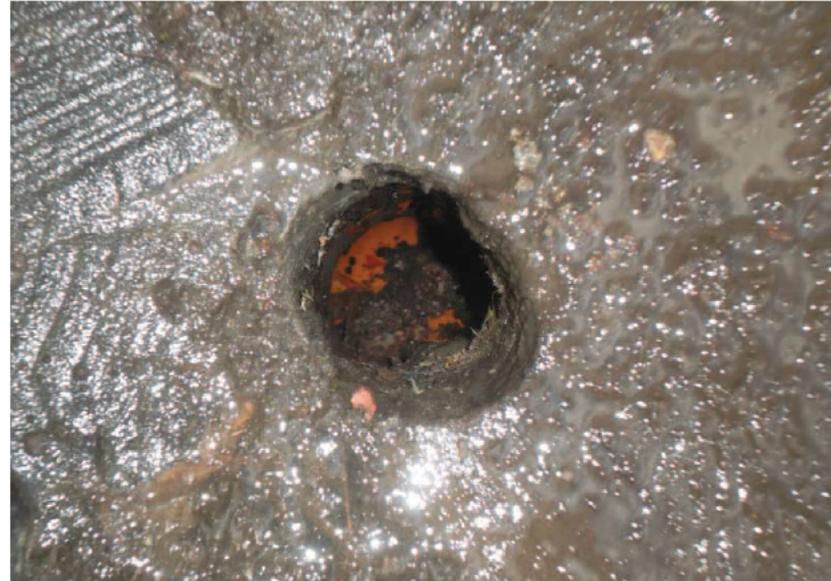
33) riprese lastrico solare del 20/03/18 - particolare imbocco pluviale Nord, sezione ridotta rispetto la tubazione sottostante

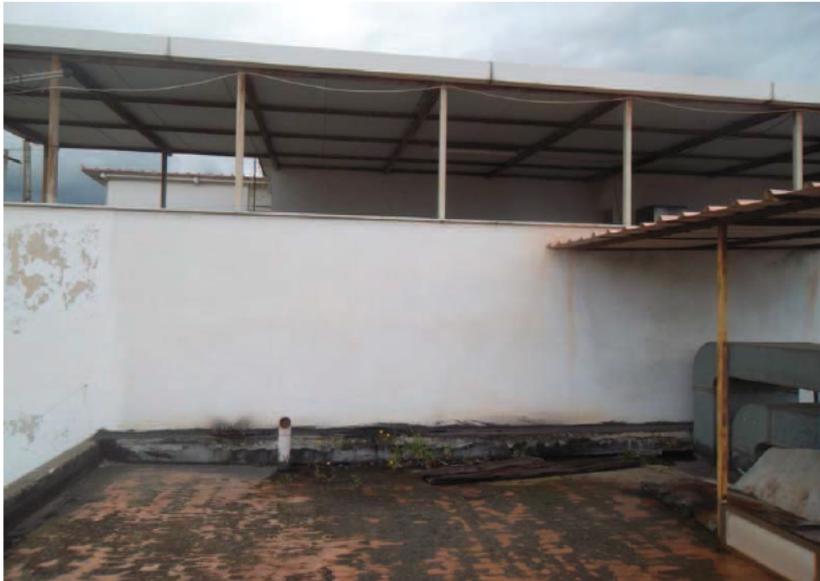
34) riprese lastrico solare del 20/03/18 - superfici pendenti verso pluviale Nord

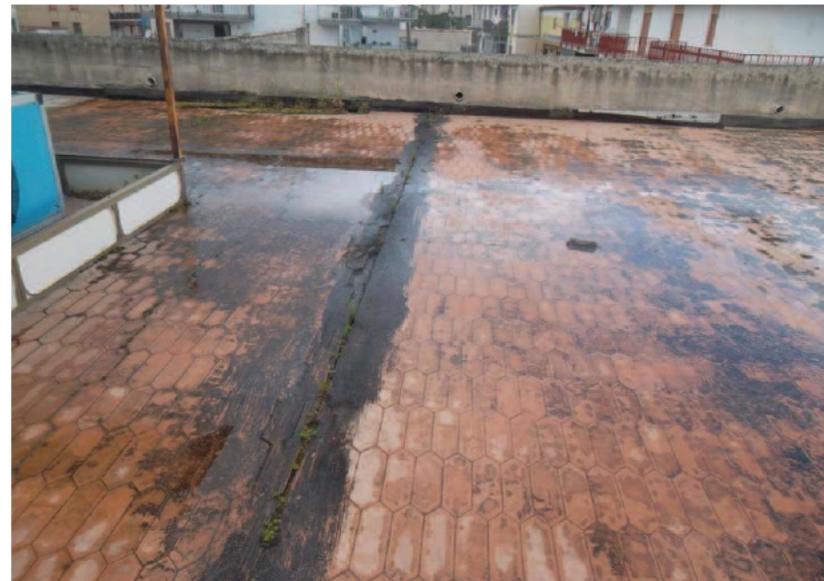
35) riprese lastrico solare del 20/03/18 - displuvio tra i due bacini, presenza minimo ristagno

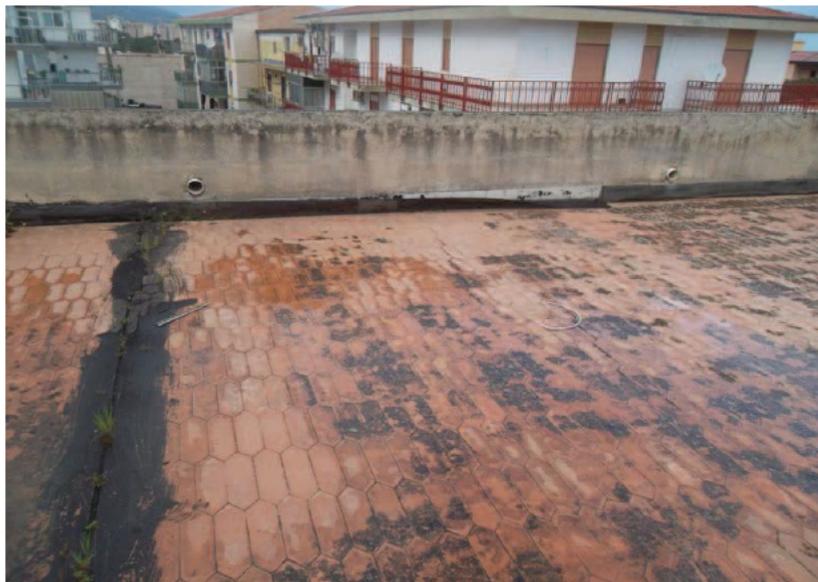
36) riprese lastrico solare del 20/03/18 - superfici pendenti verso pluviale adiacente parete Sud del corpo scala

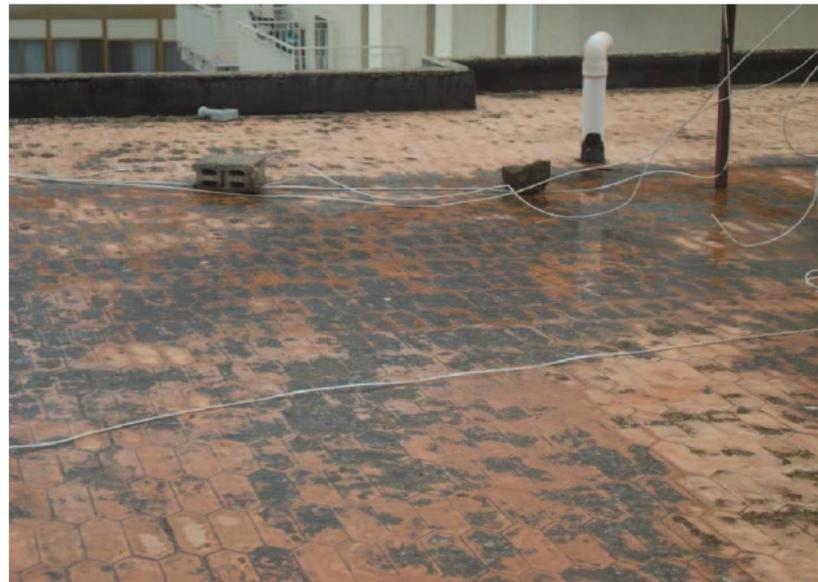
37) riprese lastrico solare del 20/03/18 - superfici pendenti verso pluviale adiacente parete Sud del corpo scala, ubicato nei pressi del condotto aerazione rete fognaria

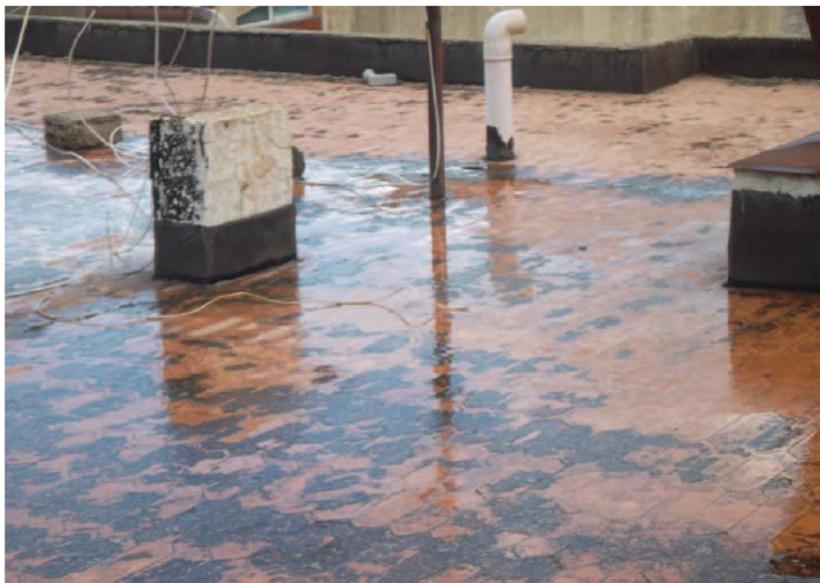
38) riprese lastrico solare del 20/03/18 - superfici pendenti verso pluviale adiacente parete Sud del corpo scala, ubicato nei pressi del condotto aerazione rete fognaria

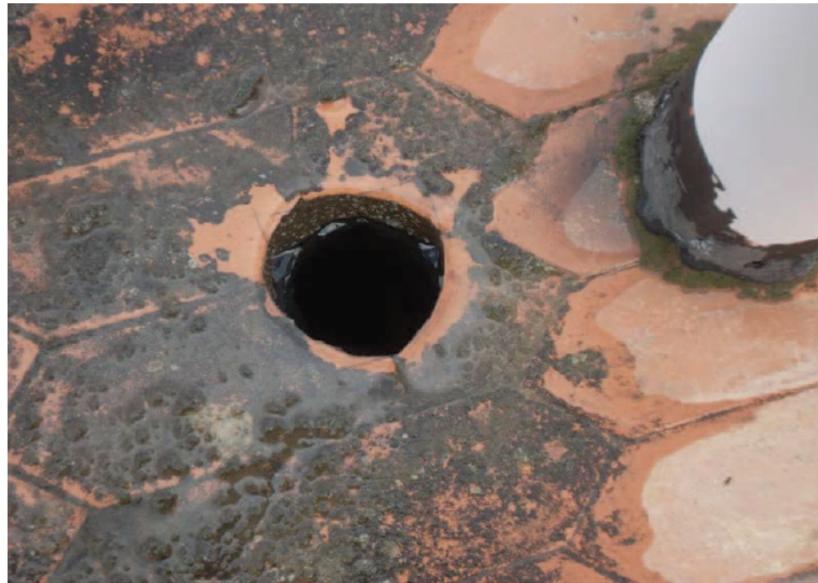
39) riprese lastrico solare del 20/03/18 - particolare imbocco pluviale adiacente parete Sud del corpo scala; sezione ridotta rispetto alla tubazione sottostante
