DOCUMENTAZIONE FOTOGRAFICA

Unità immobiliare di piano 4° attico

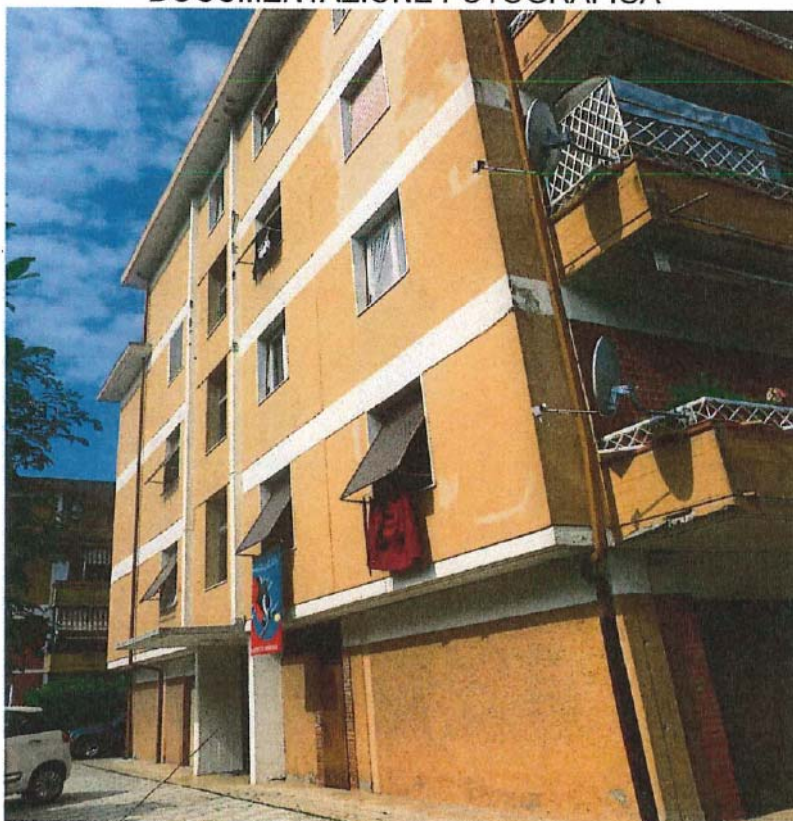
Ingresso all'edificio condominiale – Prospetto est -

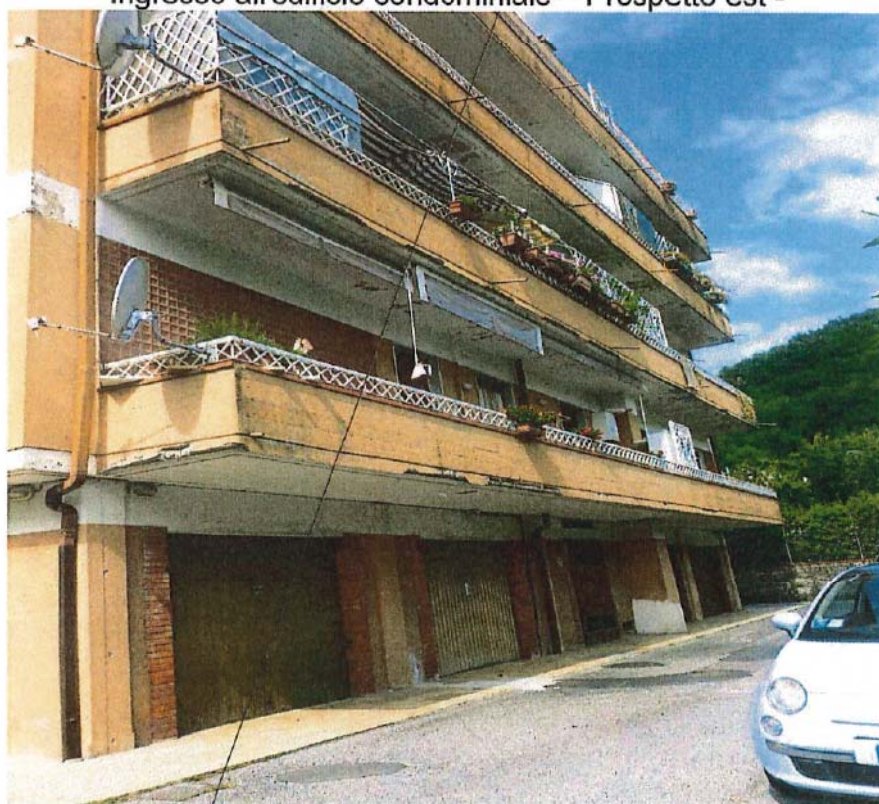
Terrazza piano 4° attico – Prospetto nord -

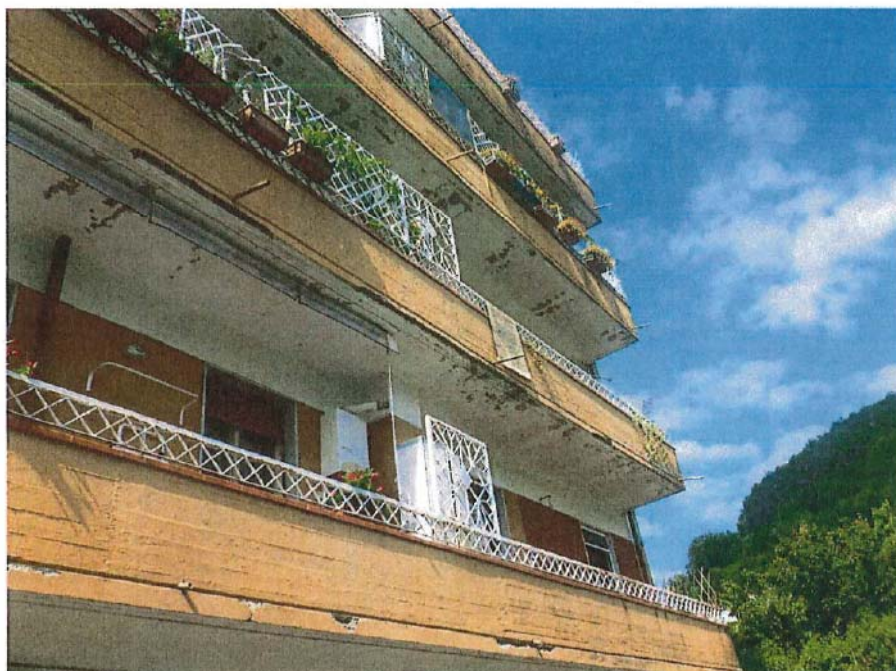
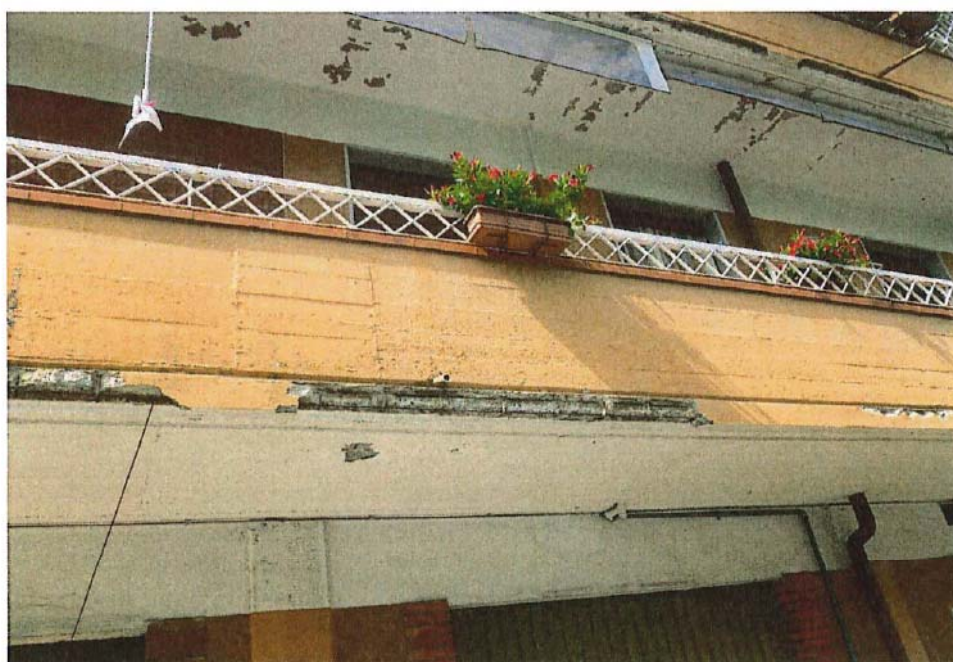
Vista dello stato di manutenzione delle solette delle terrazze

I ferri dell'armatura della soletta in c.a. Sono scoperti e arrugginiti

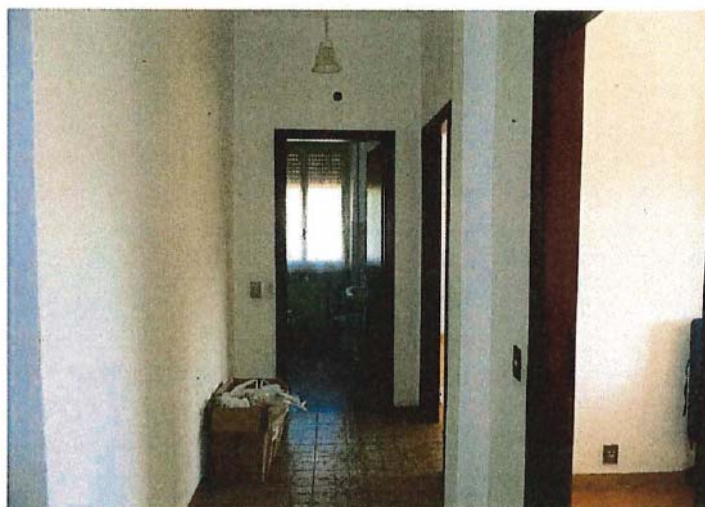
Vista dal disimpegno: bagno e N°2 camere

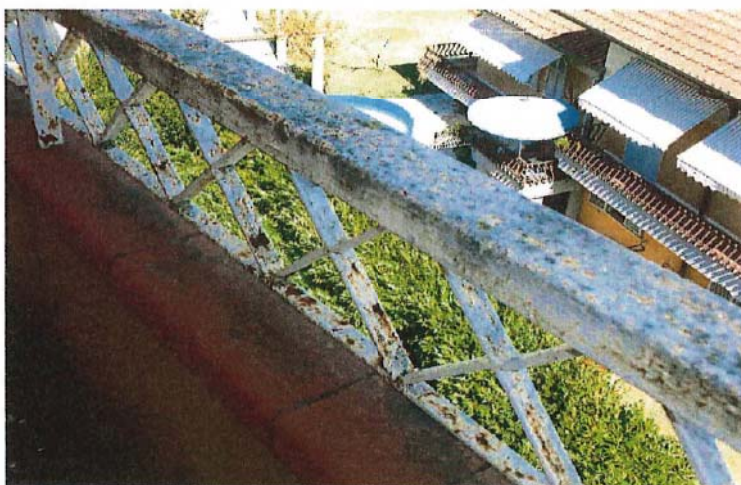
Particolare del parapetto
(presenza di muschi sulla muratura, e di ruggine sulla parte in ferro)
