DOCUMENTAZIONE FOTOGRAFICA

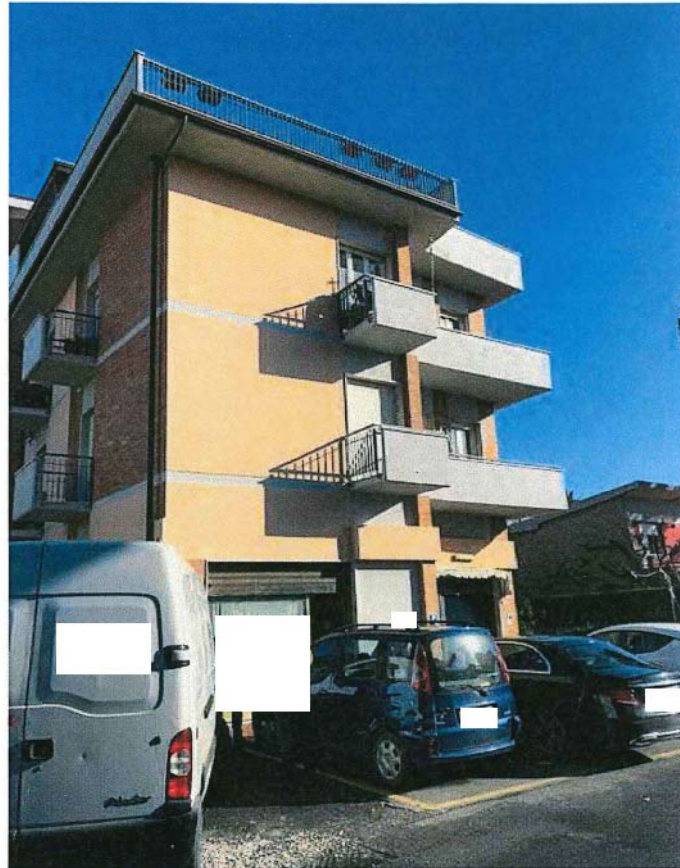
Vista ingresso al fondo a piano Terra in fabbricato condominiale "Villa Stefania" e posto auto scoperto antistante, lungo Via Casamicciola

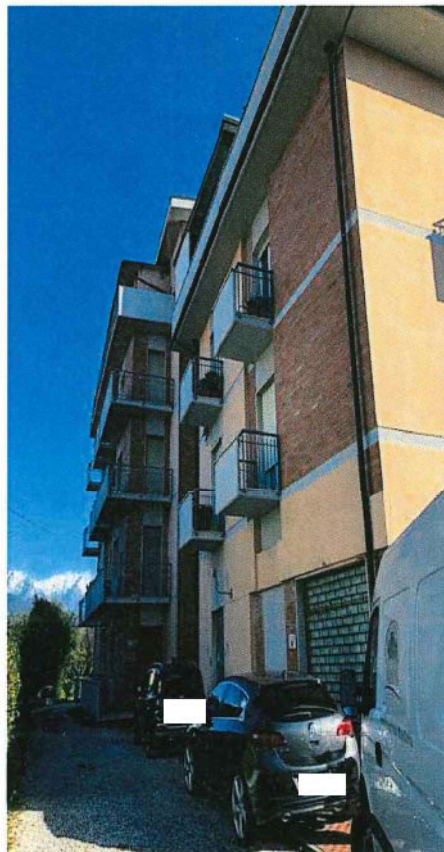
Vista lato Carrara (infisso in alluminio e vetro con serranda in ferro)

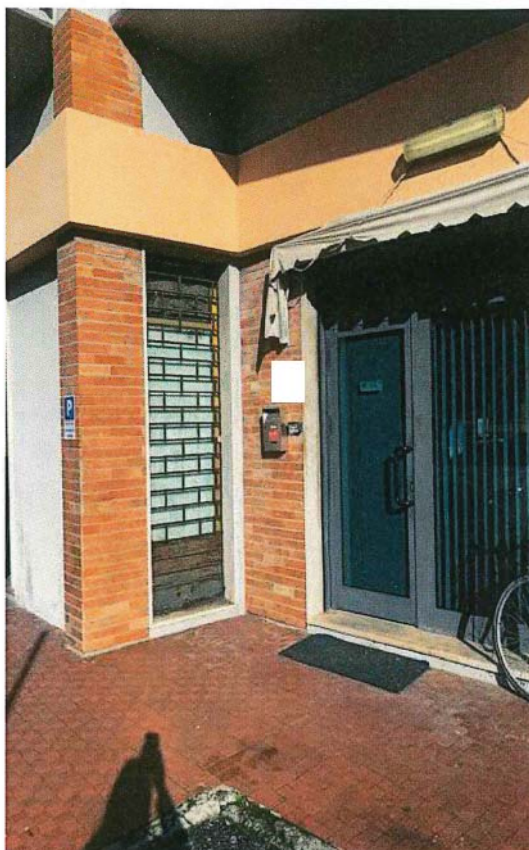
Vista lato Viareggio (infixo in alluminio e vetro con serranda in ferro)

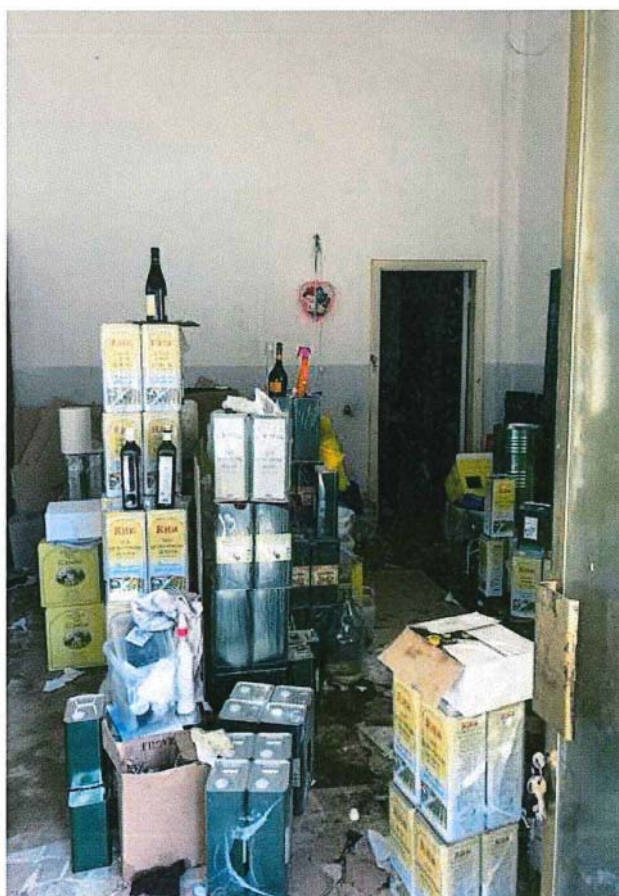
Vista del locale all'ingresso (deposito confezione olio oggetto di attività di vendita)

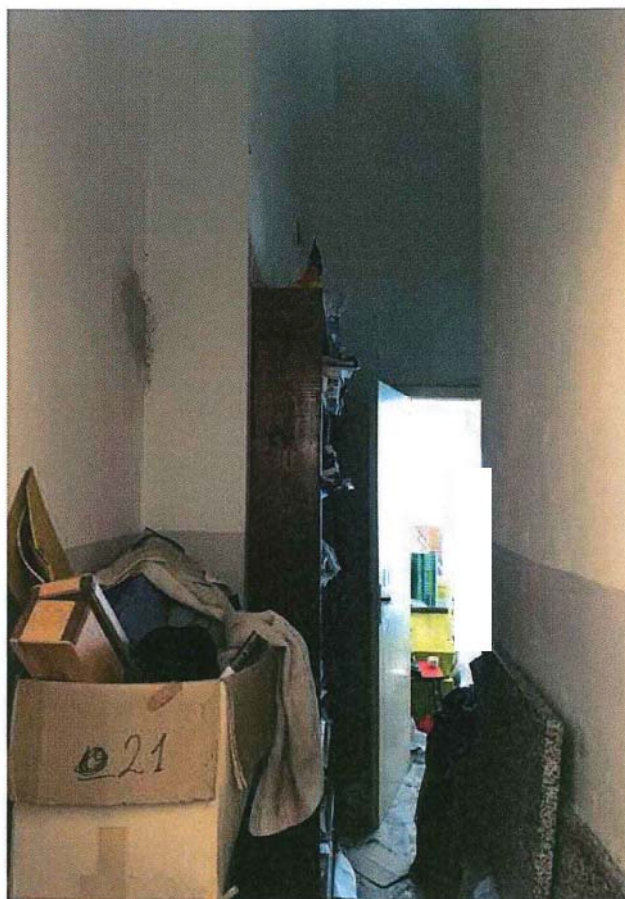
Vista del disimpegno che collega il locale di ingresso al bagno

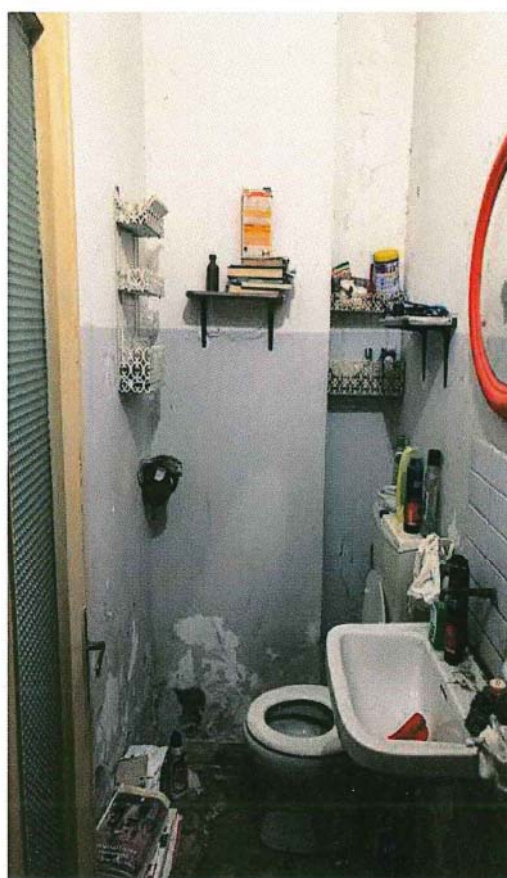
Bagno

(si vedano le pesanti infiltrazioni di umidità di risalita dal terreno)
