TRIBUNALE DI MASSA

Procedura n. 14 /2018 R.G. Esecuzioni Immobiliari

Oggetto: Accertamenti presso un immobile oggetto di esecuzione immobiliare (RGEI 14/18), parte di un complesso immobiliare denominato " I Poggi ", fronteggiante la Strada Statale 62, nel Comune di Villafranca in Lunigiana, a seguito di infiltrazioni lamentate dal proprietario dell'immobile, sottostante a quello oggetto della presente procedura esecutiva.

Relazione del C.t.u.

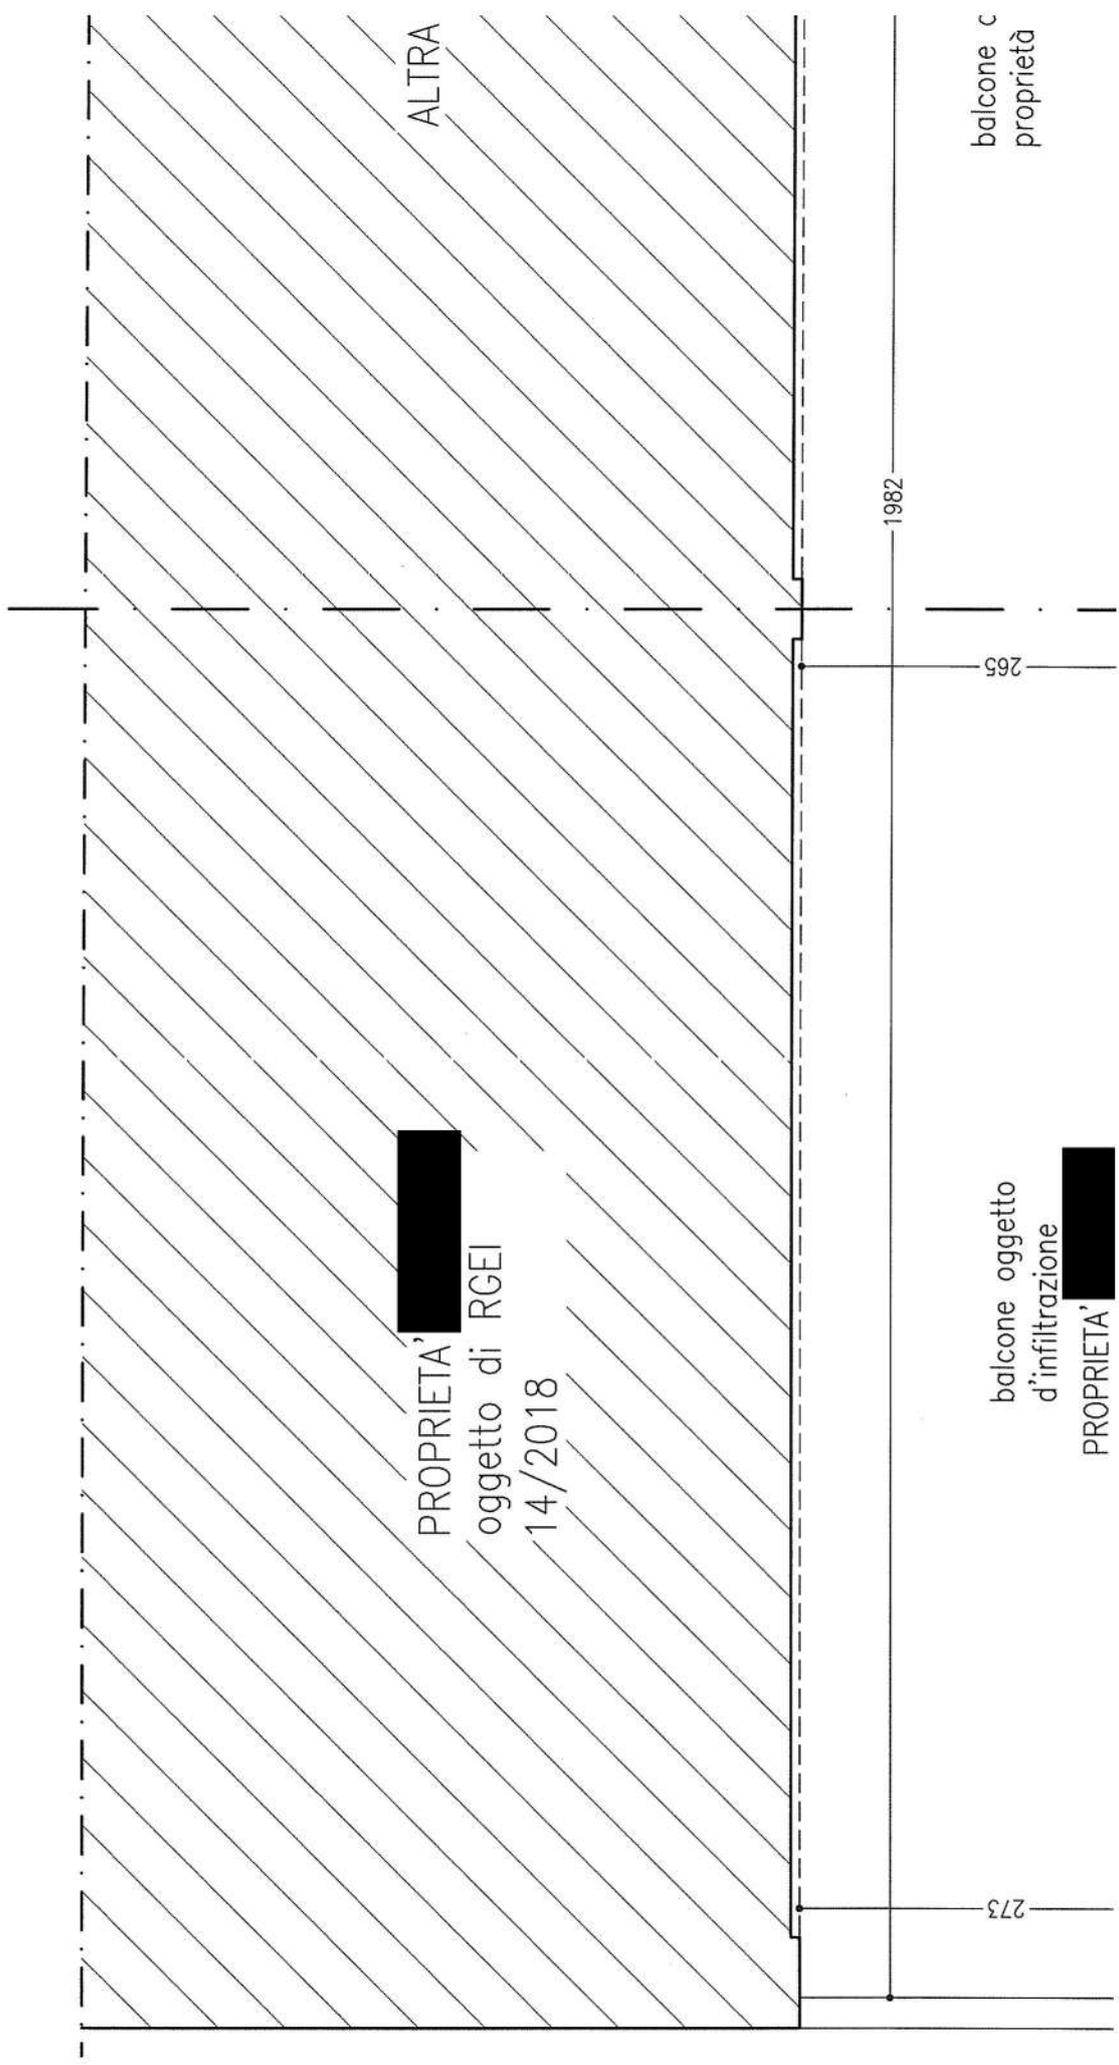
PIANTA DEL BALCONE OGGETTO D'INFILTRAZI

Durante il secondo sopralluogo, il CTU ha provveduto ad eseguire il rilievo architettonico del balcone (vedi rilievo del CTU a pag. 18 degli allegati) ed anche una misurazione del grado di umidità del massetto in più punti del balcone stesso, mediante un igrometro per massetto (Extech M055), rilevando la presenza di una fortissima umidità, nonostante il posizionamento [REDACTED]

balcone oggetto
d'infiltrazione
PROPRIETA' [redacted]
