DOCUMENTAZIONE FOTOGRAFICA

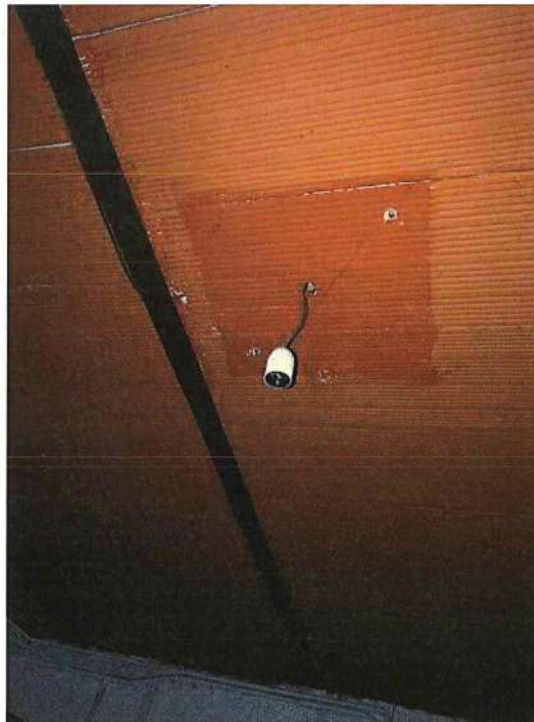
Particolare del solaio di copertura del Piano Terra, in tavelloni e ferro di recente realizzazione

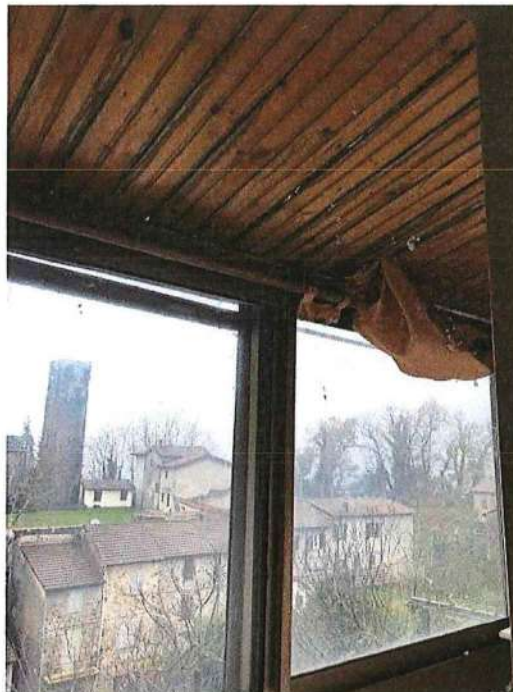
Terrazzino tamponato con infisso in alluminio e copertura in elementi di legno

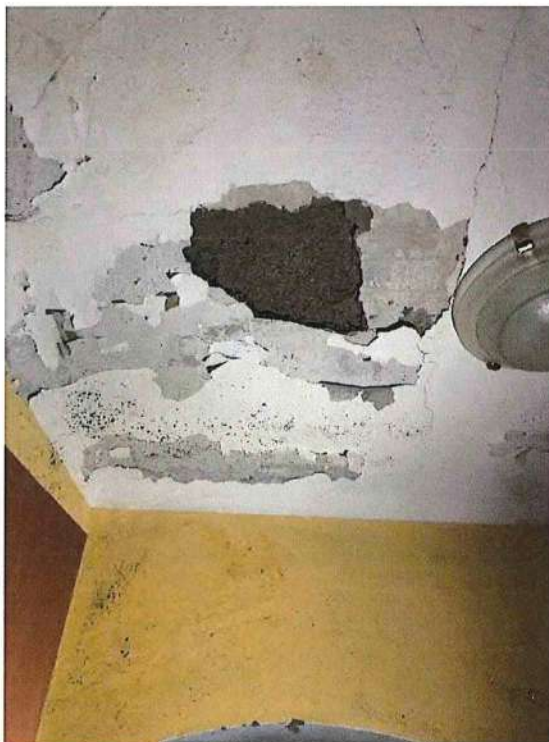
Particolare delle gravi infiltrazioni sul soffitto

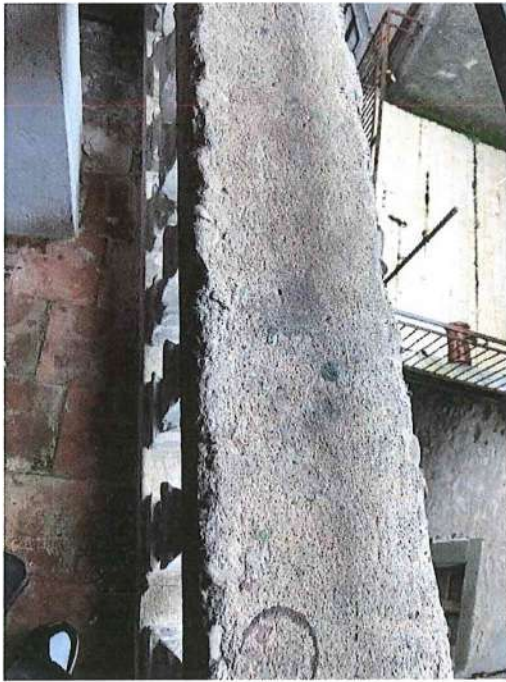
Particolare del parapetto deteriorato

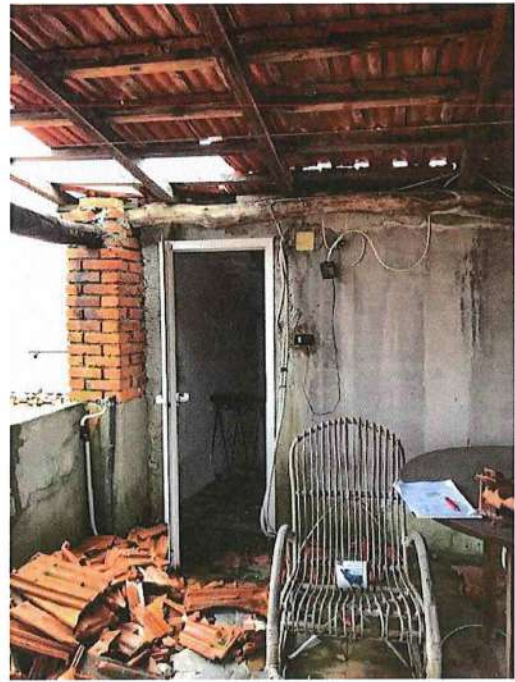
I fili elettrici sottoposti alle piogge e la copertura gravemente danneggiata
