ALLEGATO 2. RILIEVO FOTOGRAFICO

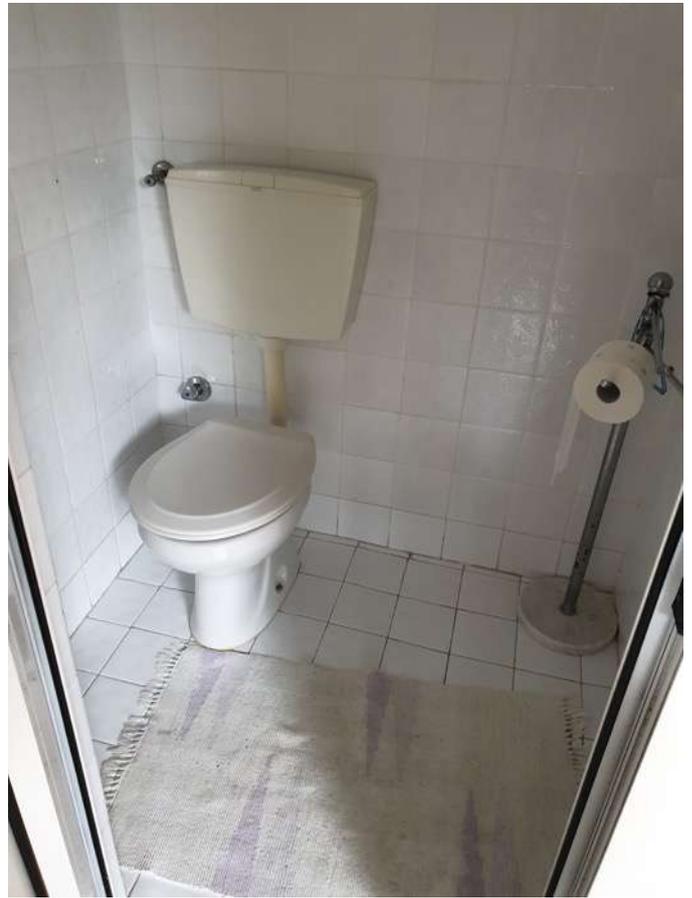
Foto 9. Bagno abusivo a piano terra

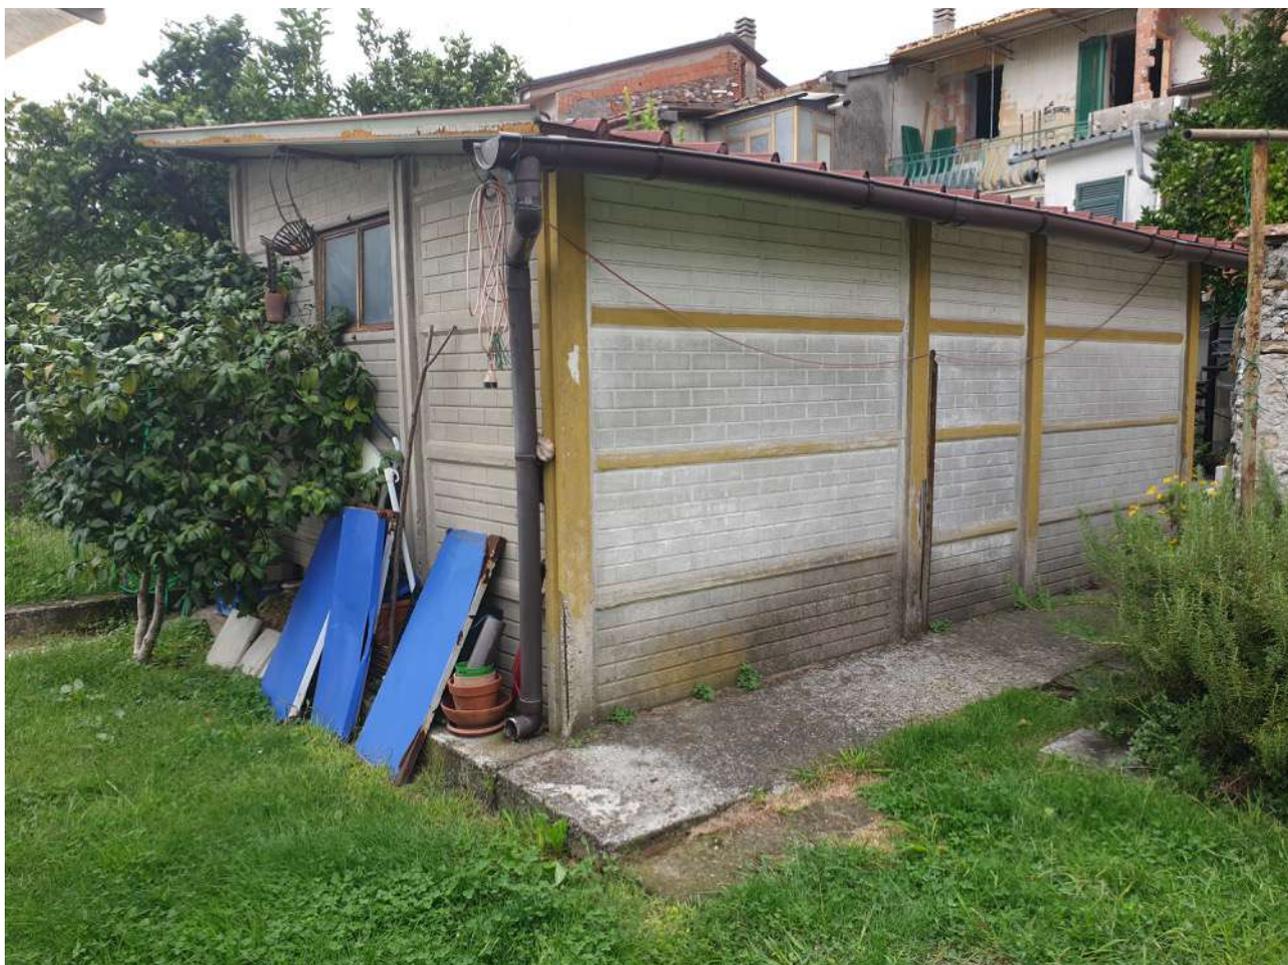
Foto 41. Manufatto abusivo da demolire

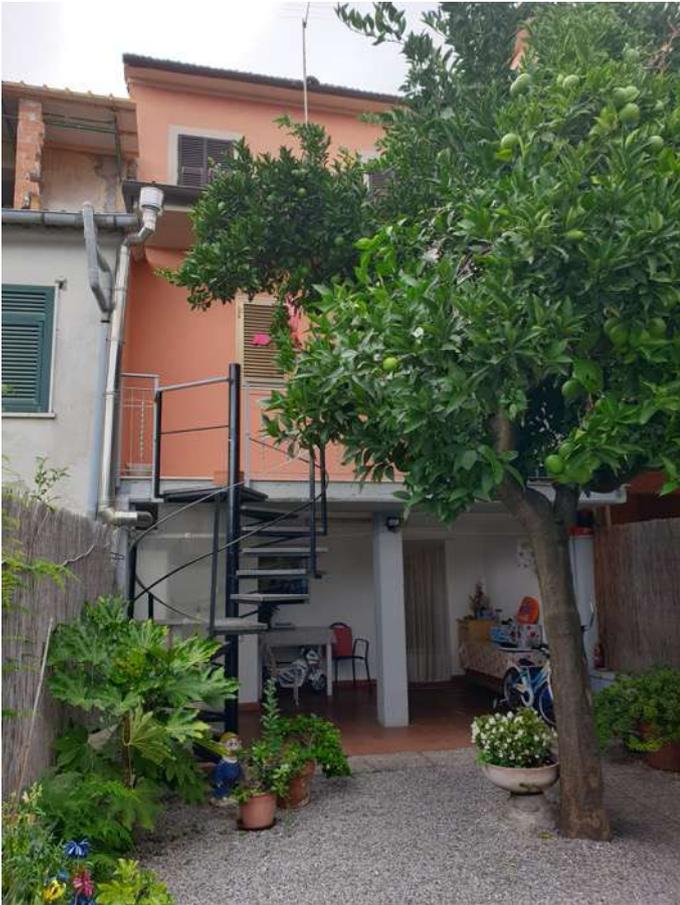
Foto 42. Fabbricato abusivo da demolire
