Documentazione fotografica

Rilievo fotografico digitale delle difformità edilizie esterne non sanabili.

Lotto n. 001 Comune di Montignoso (MS), Via Paolini snc.

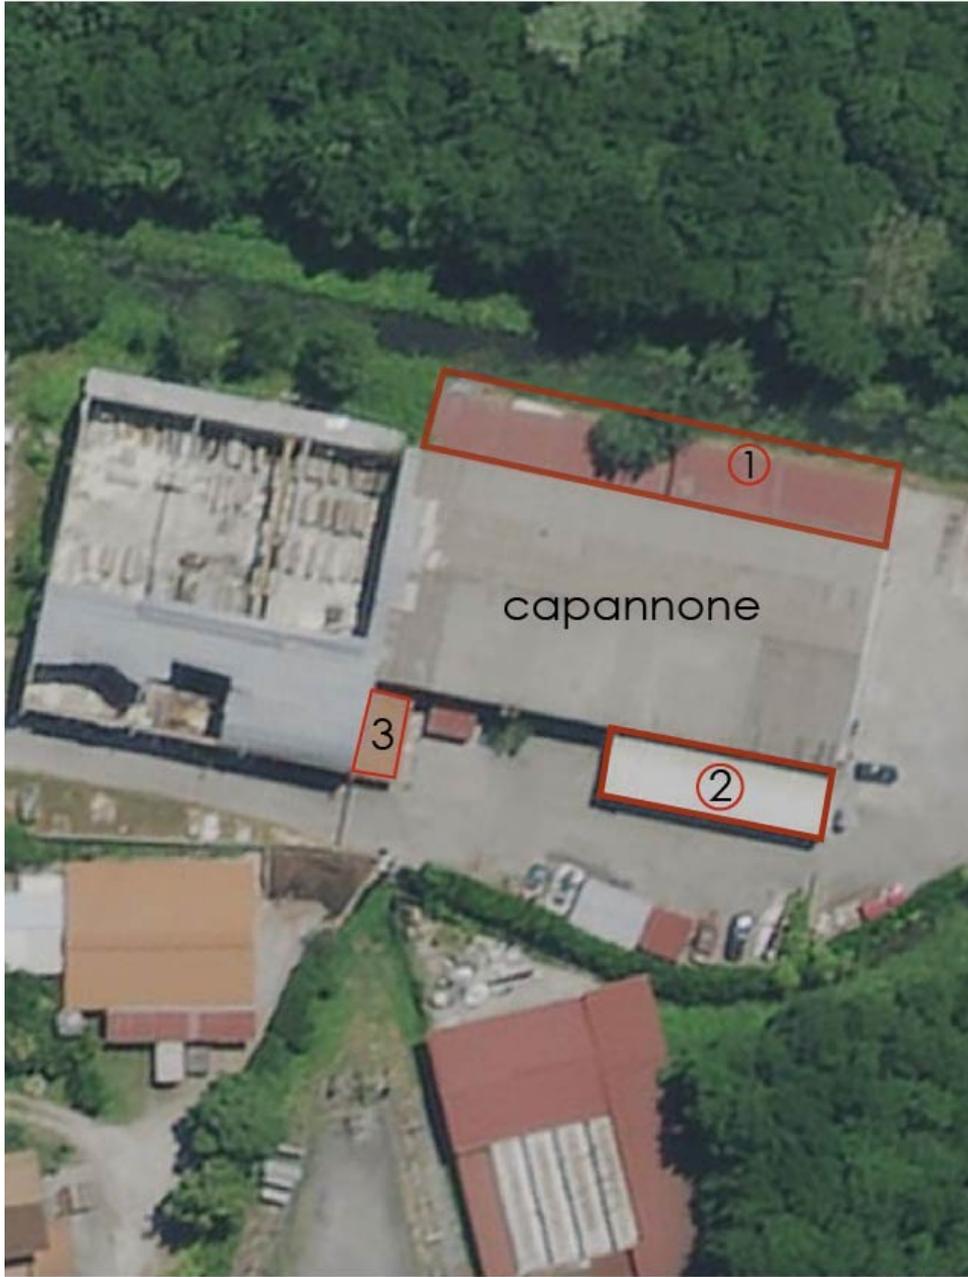
Foto aerea del area
in rosso perimetro volumi difformi (1,2,3)

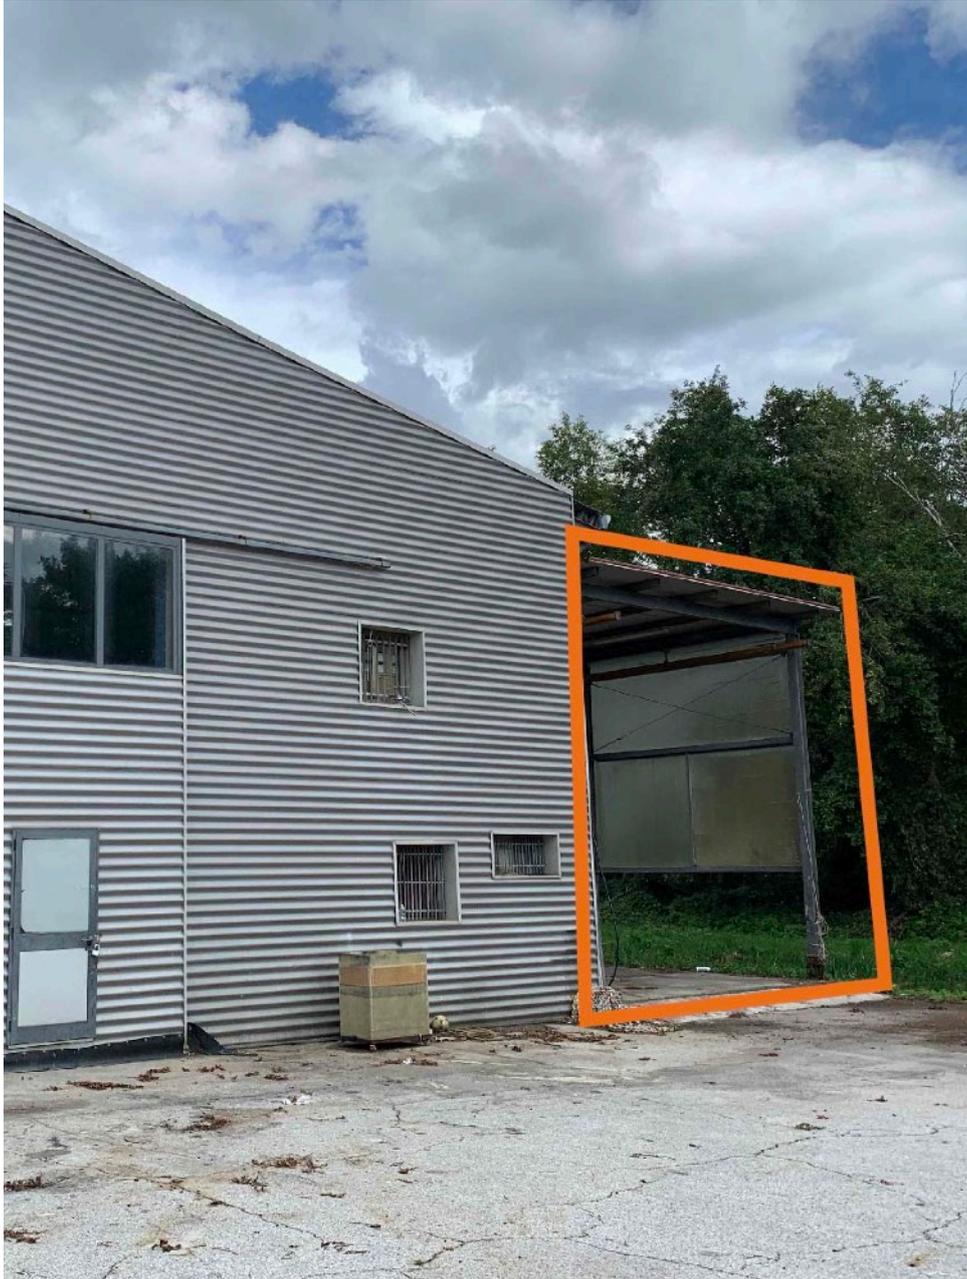
FOTO E1 fronte SUD OVEST edificio .
In arancione volume difforme 1
(lungo il canale Ginese)

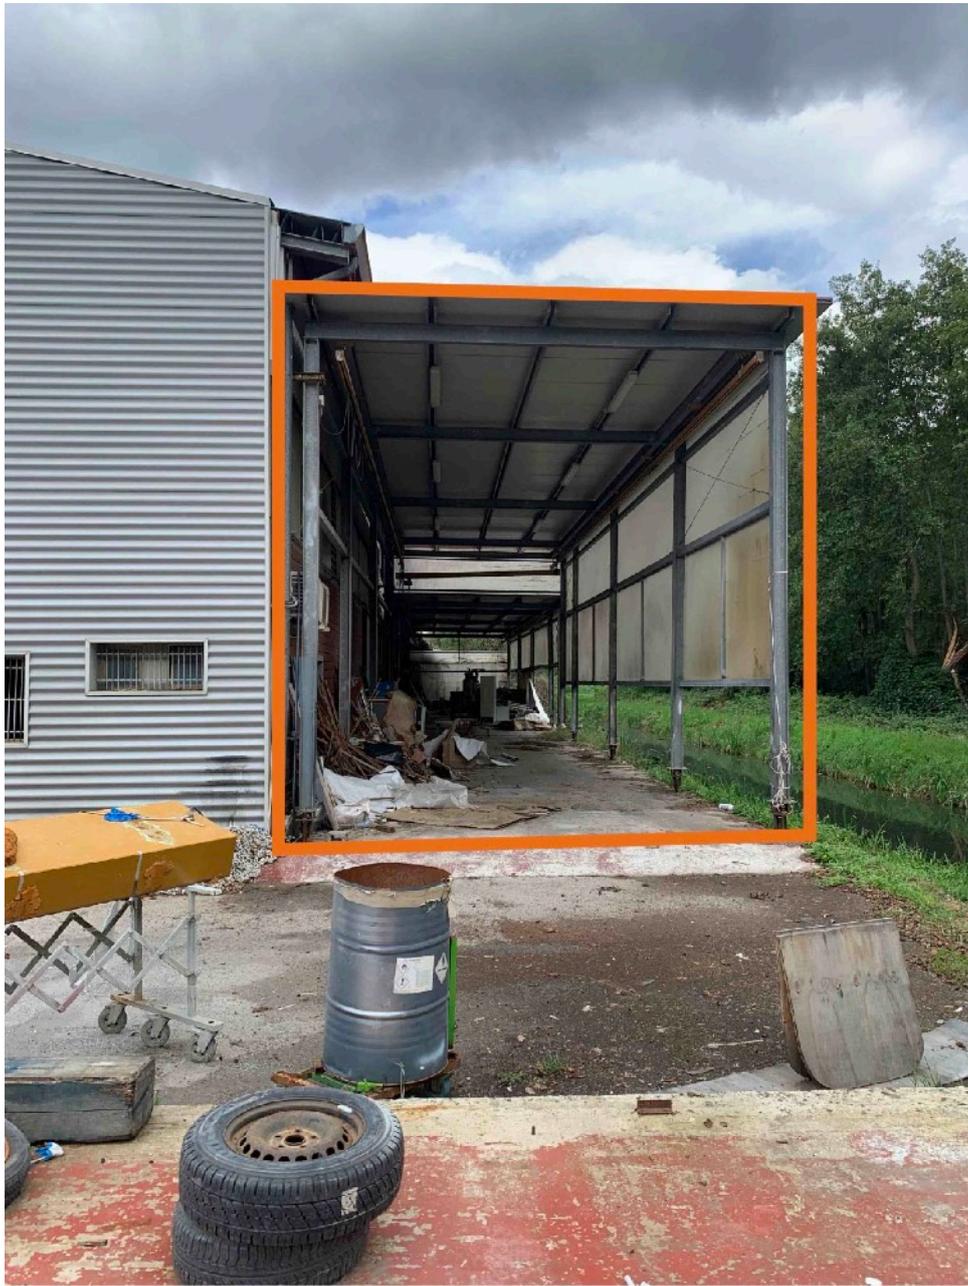
FOTO E2 fronte SUD-OVEST edificio(dettaglio) .
In arancione volume difforme 1
(lungo il canale Ginese)

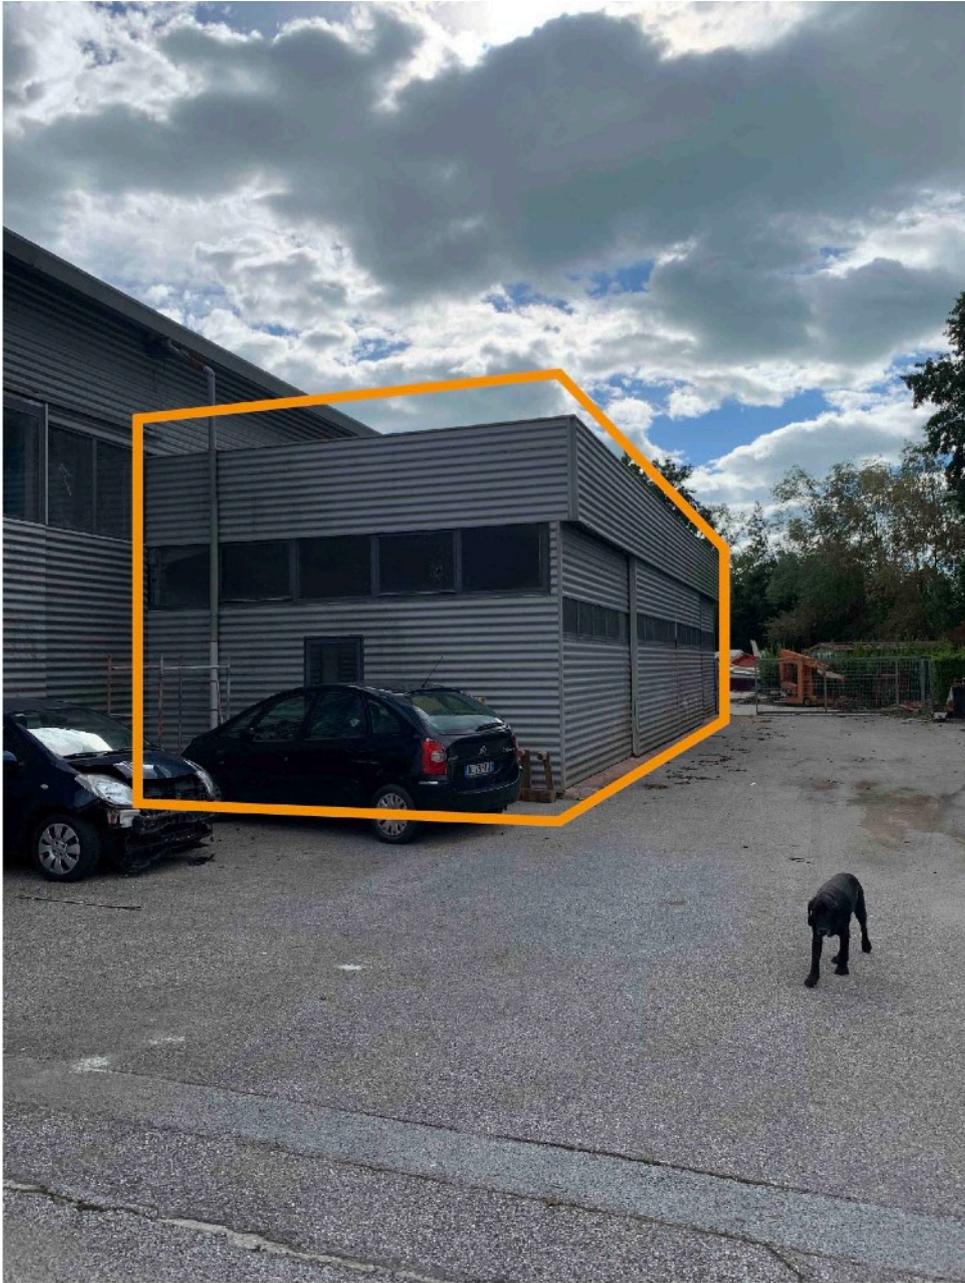
FOTO E3 fronte NORD OVEST edificio .
In arancione volume difforme 2

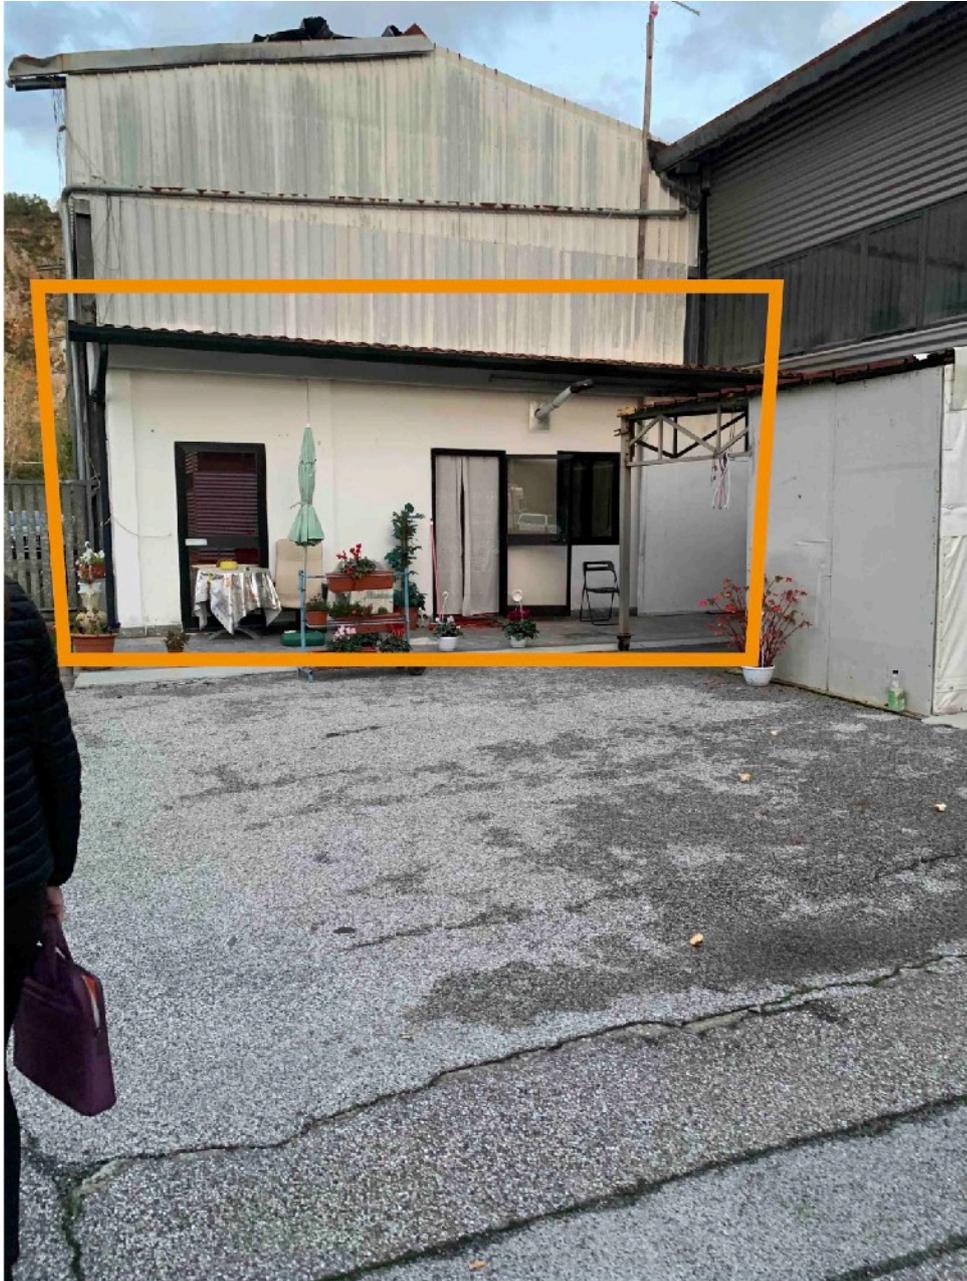
FOTO E4 fronte NORD EST edificio,
Lungo il confine con altra
proprietà foglio 17 part. 539 .
In arancione volume difforme 2
(Volume tecnico -cabina ENEL-)
