ALLEGATO 2 Rilievo fotografico

TRIBUNALE DI MASSA
PROCEDURA DI ESECUZIONE IMMOBILIARE
promossa da: **UNICREDIT S.P.A.**

RILIEVO FOTOGRAFICO

Lotto 001 - Fabbricato ad uso magazzino
Lotto 002 - Terreno agricolo

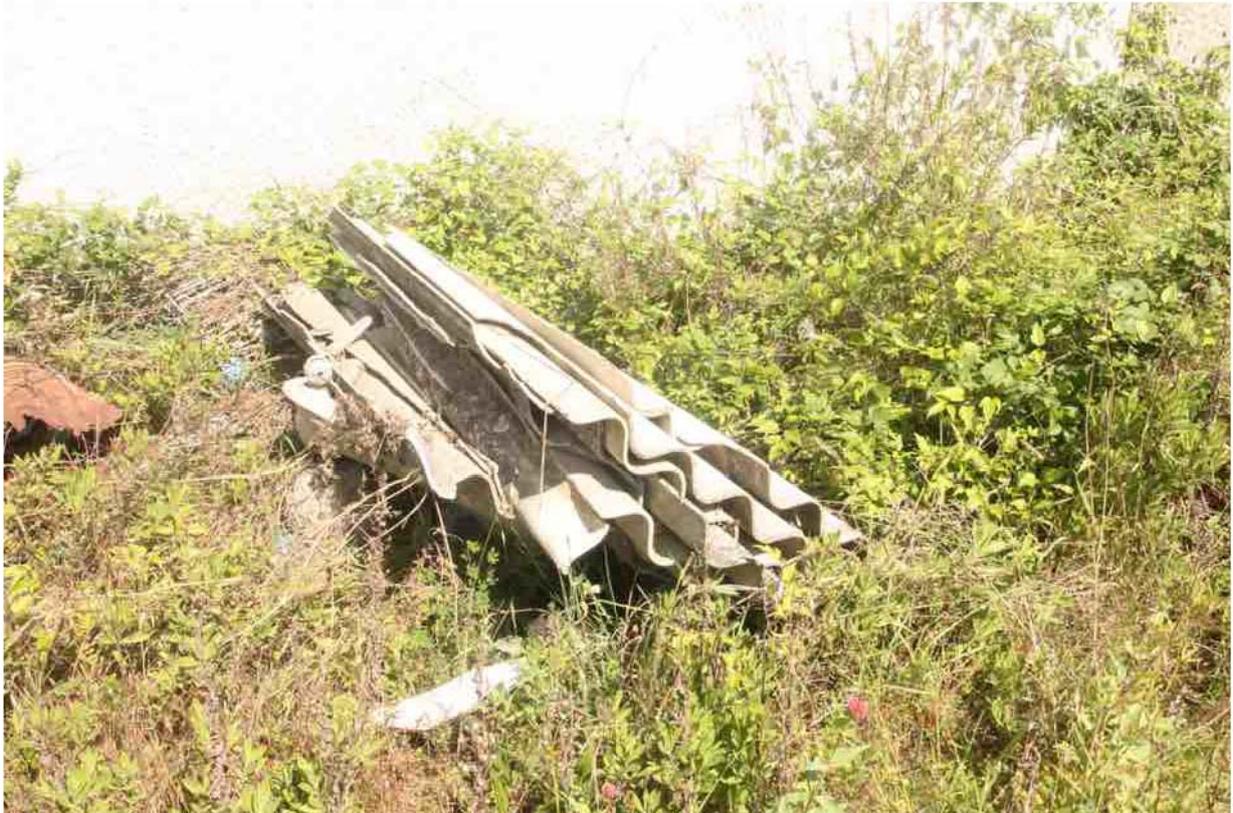
Foto 15. Amianto esterno capannone lotto 1 lato ovest (primo sopralluogo 15.05.2017)

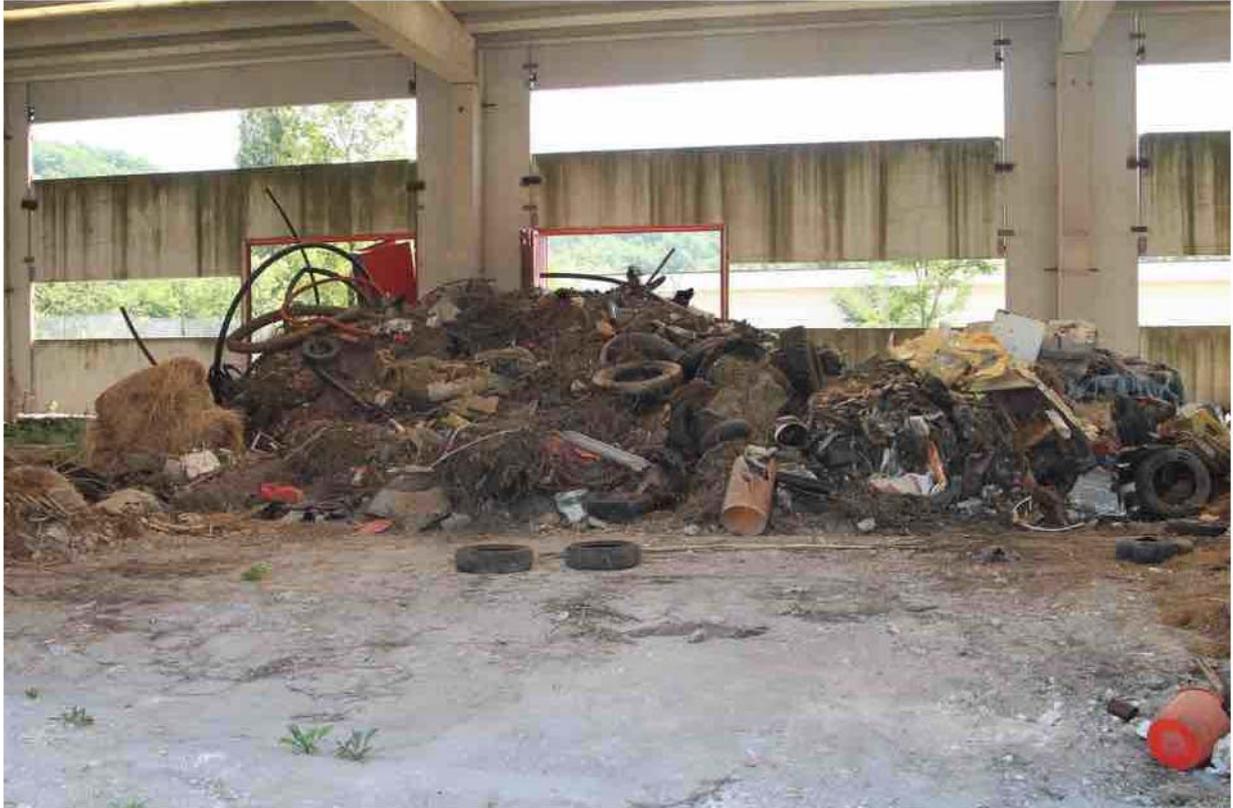
Foto 25. Rifiuti trasferiti all'interno del capannone lotto 1 (secondo sopralluogo 13.06.2017)

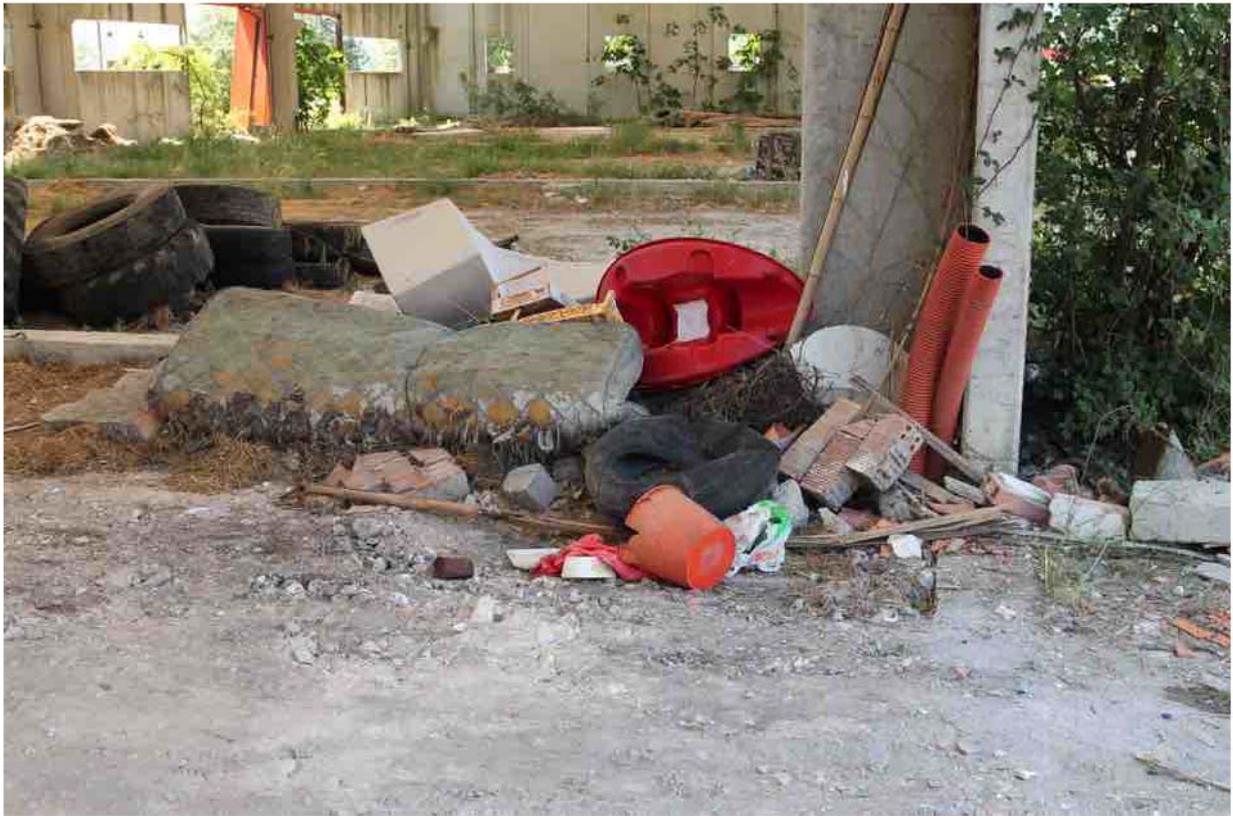
Foto 26. Rifiuti trasferiti all'interno del capannone lotto 1 (secondo sopralluogo 13.06.2017)

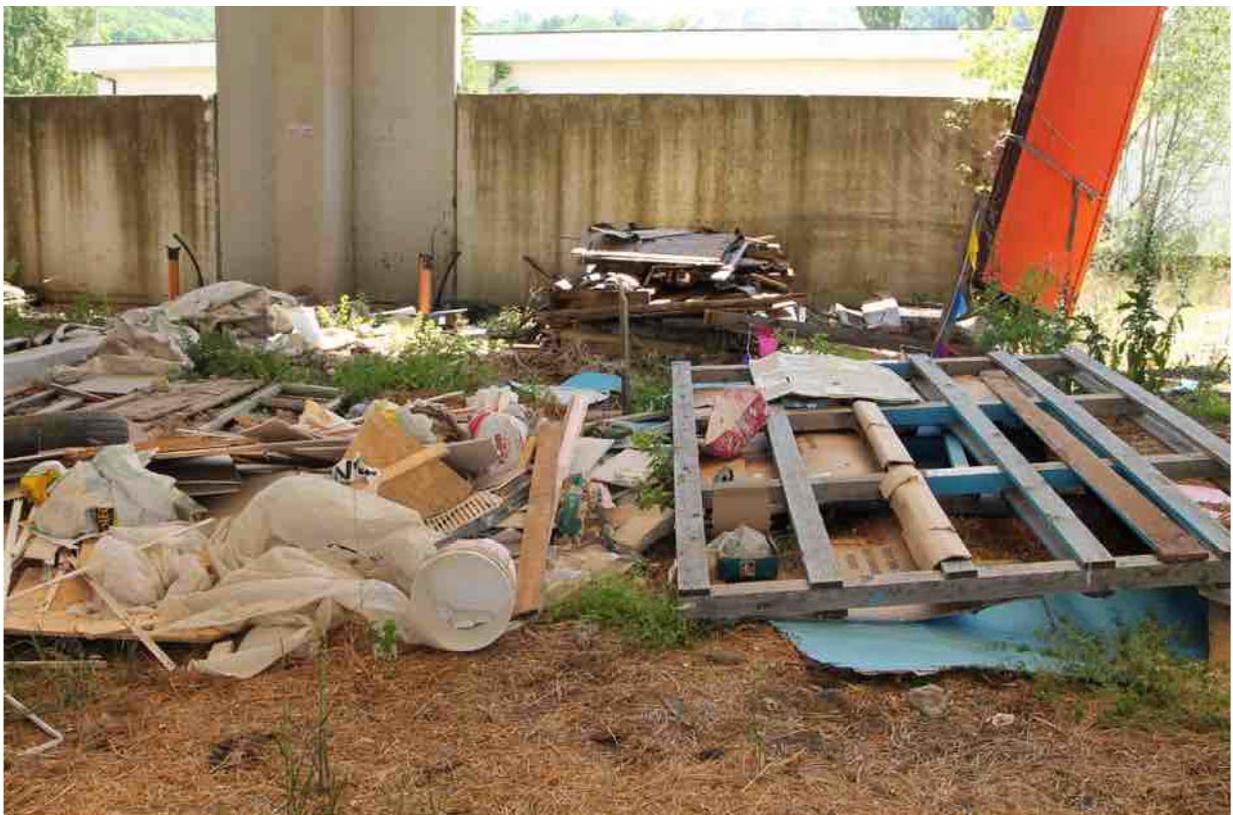
Foto 27. Rifiuti trasferiti all'interno del capannone lotto 1 (secondo sopralluogo 13.06.2017)

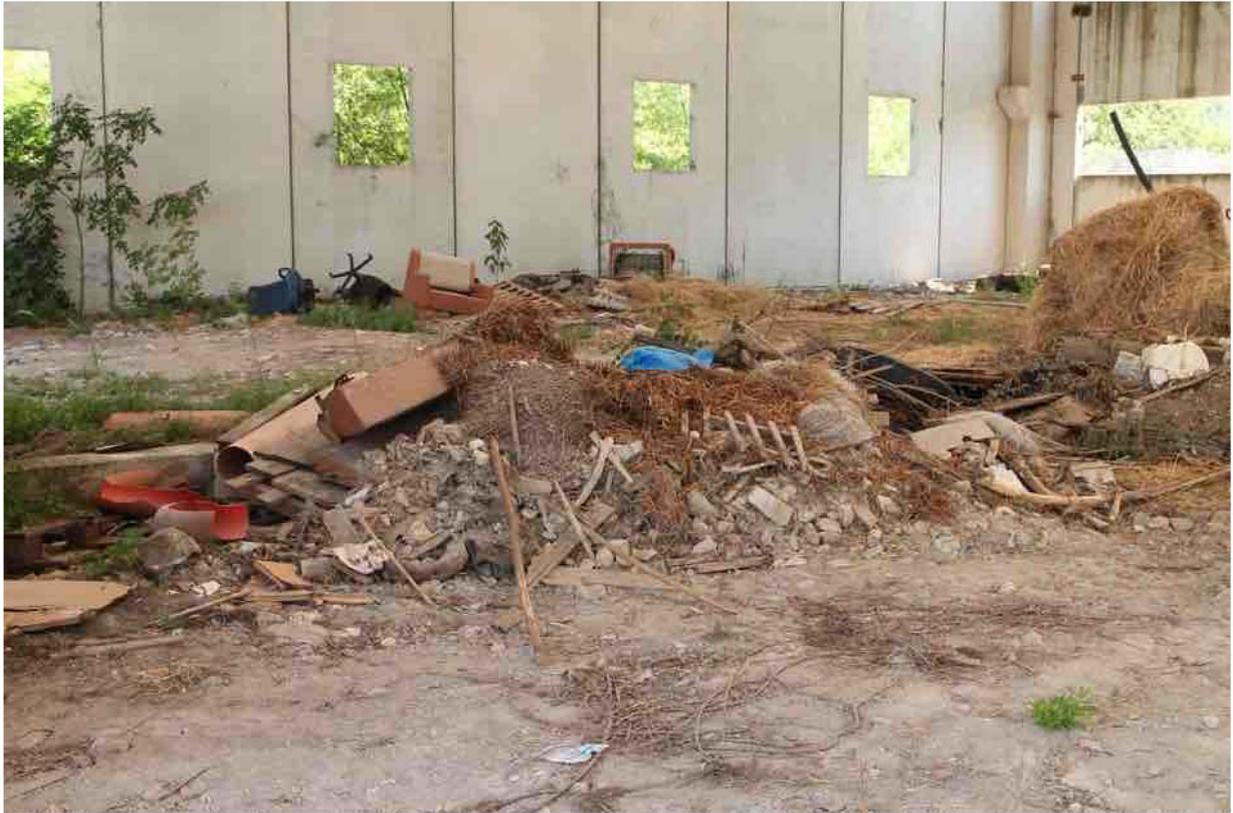
Foto 28. Rifiuti trasferiti all'interno del capannone lotto 1 (secondo sopralluogo 13.06.2017)

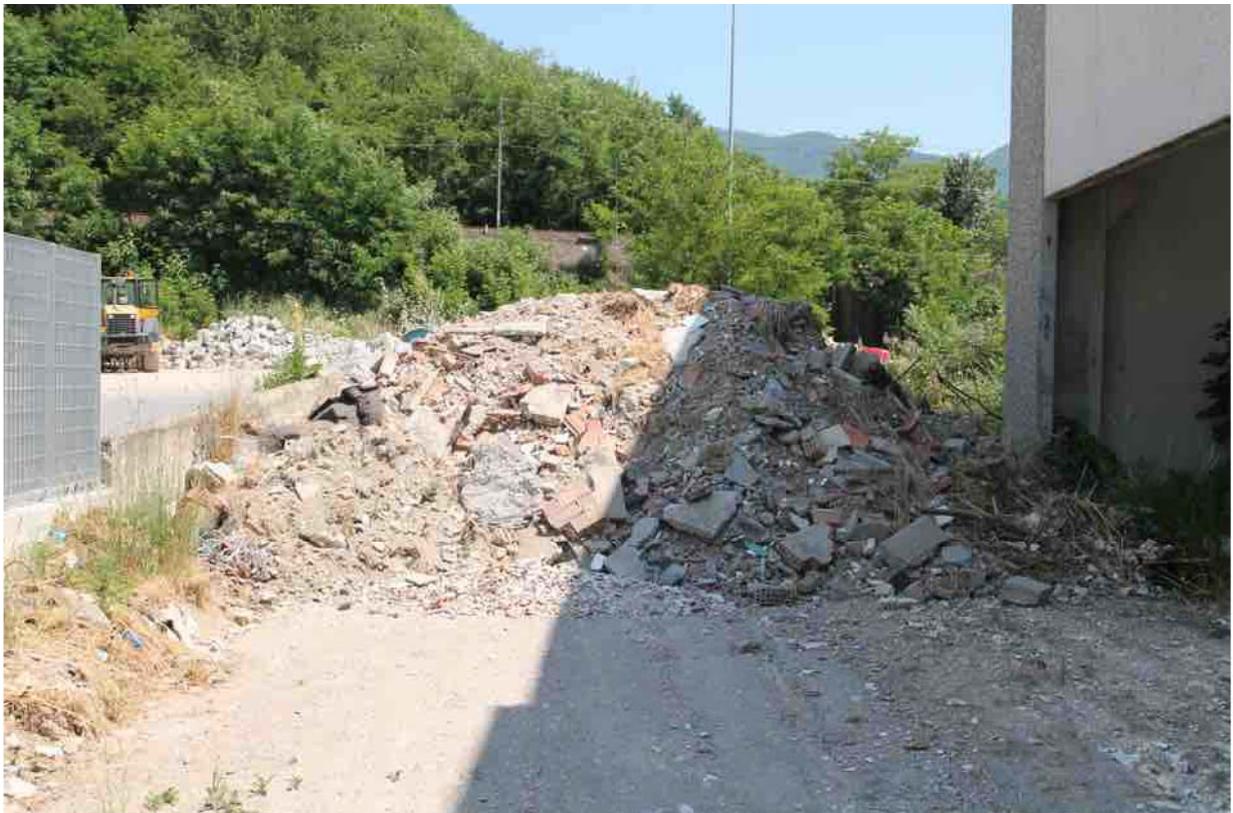
Foto 29. Rifiuti trasferiti all'esterno del capannone lotto 1 (secondo sopralluogo 13.06.2017)

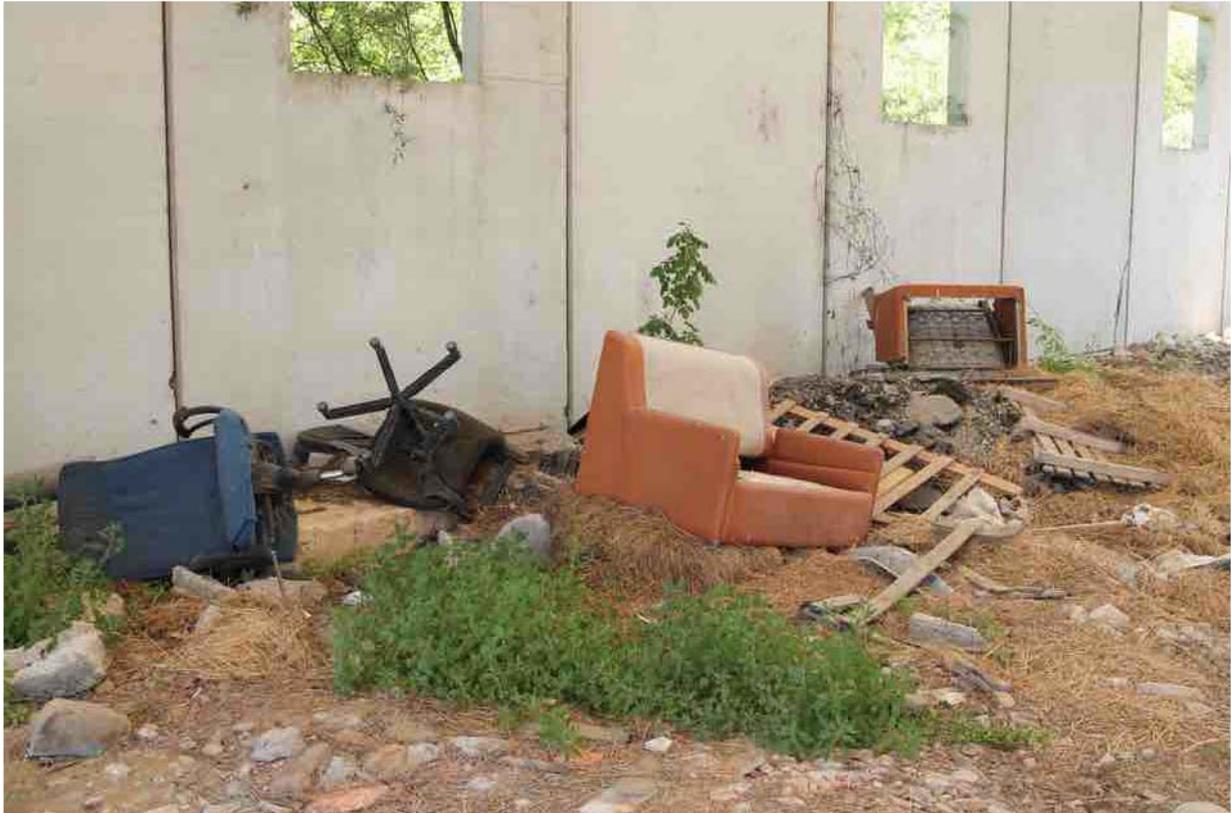
Foto 30. Rifiuti trasferiti all'interno del capannone lotto 1 (secondo sopralluogo 13.06.2017)

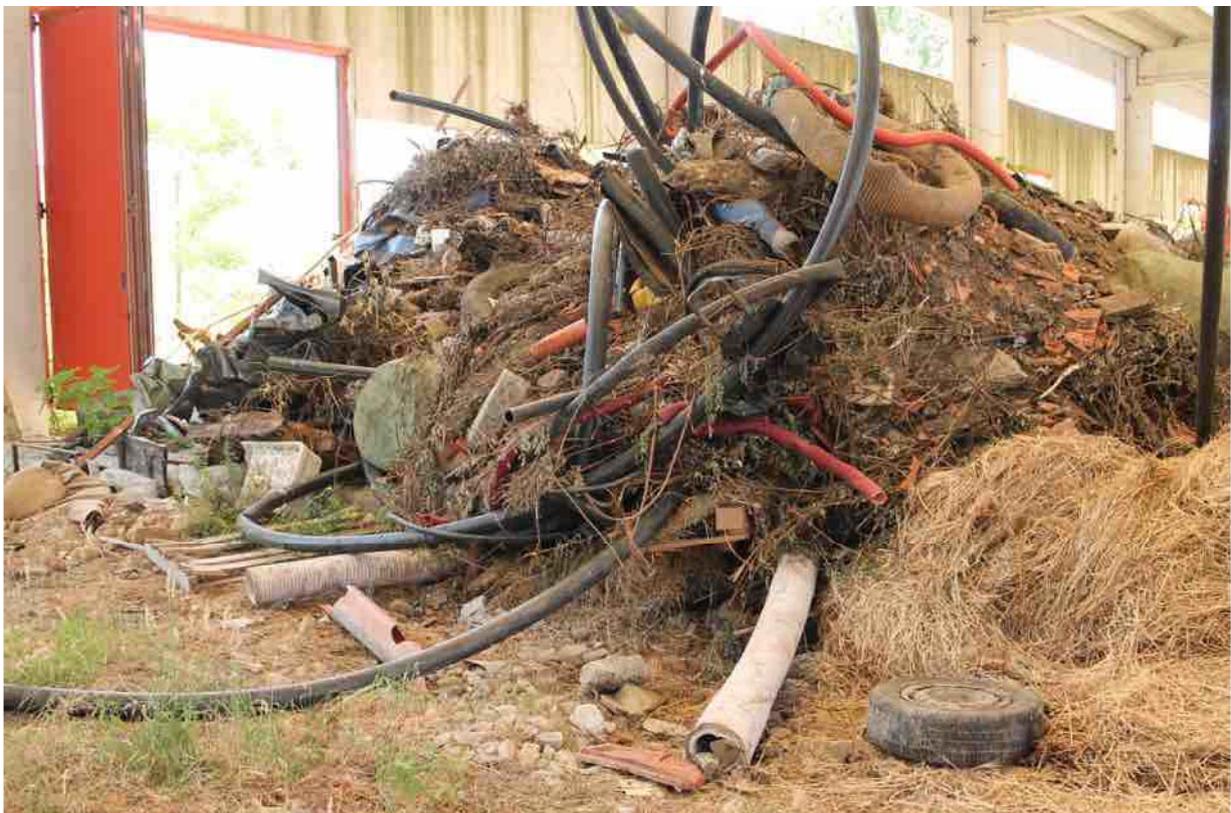
Foto 31. Rifiuti trasferiti all'interno del capannone lotto 1 (secondo sopralluogo 13.06.2017)

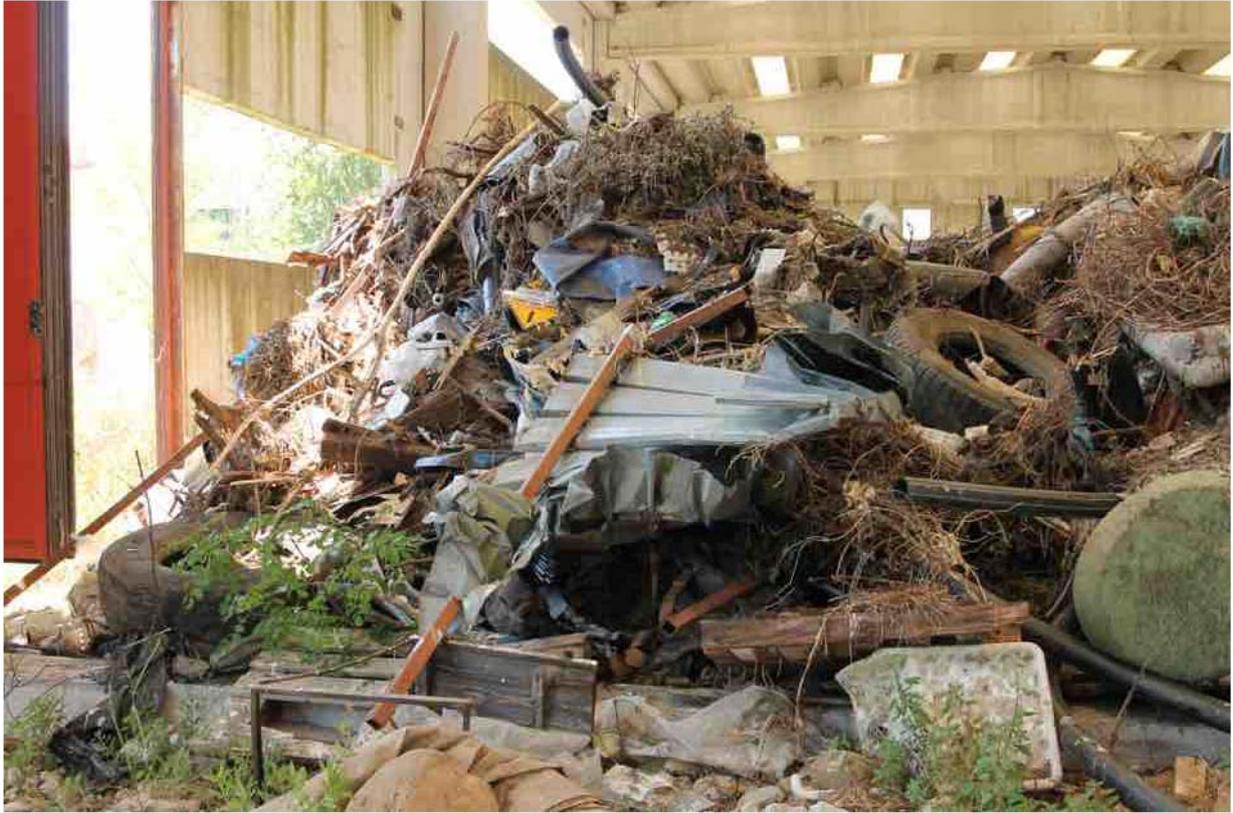
Foto 32. Rifiuti trasferiti all'interno del capannone lotto 1 (secondo sopralluogo 13.06.2017)

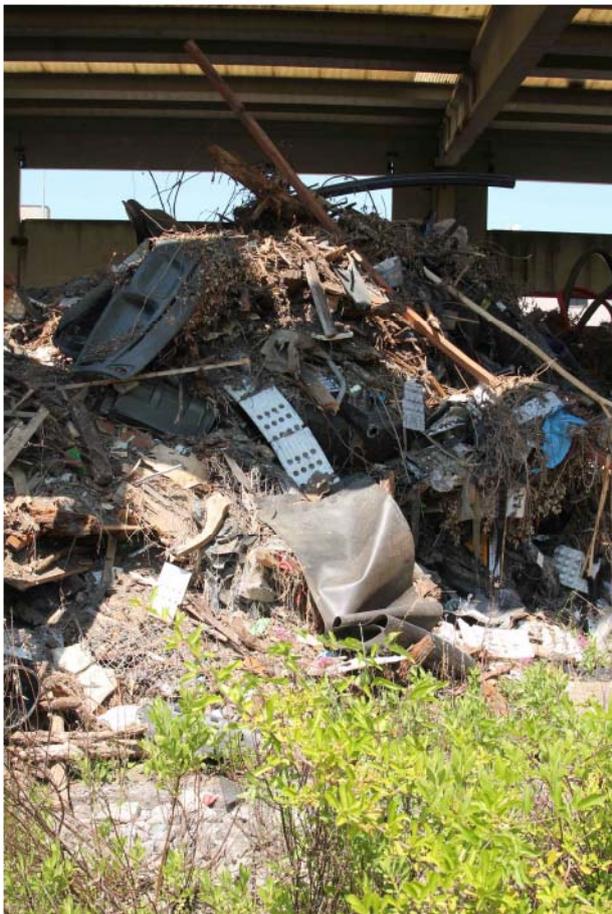
Foto 33. Rifiuti trasferiti all'interno del capannone lotto 1 (secondo sopralluogo 13.06.2017)

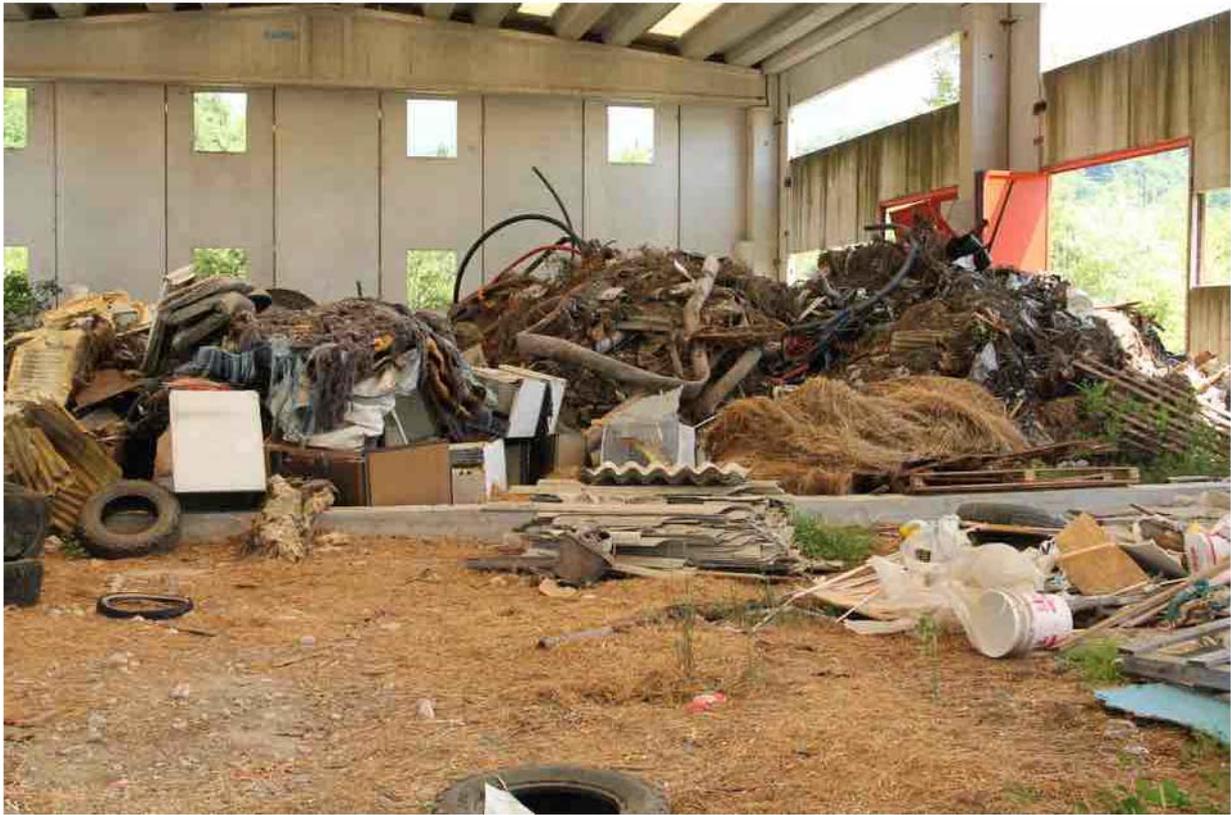
Foto 34. Rifiuti trasferiti all'interno del capannone lotto 1 (secondo sopralluogo 13.06.2017)

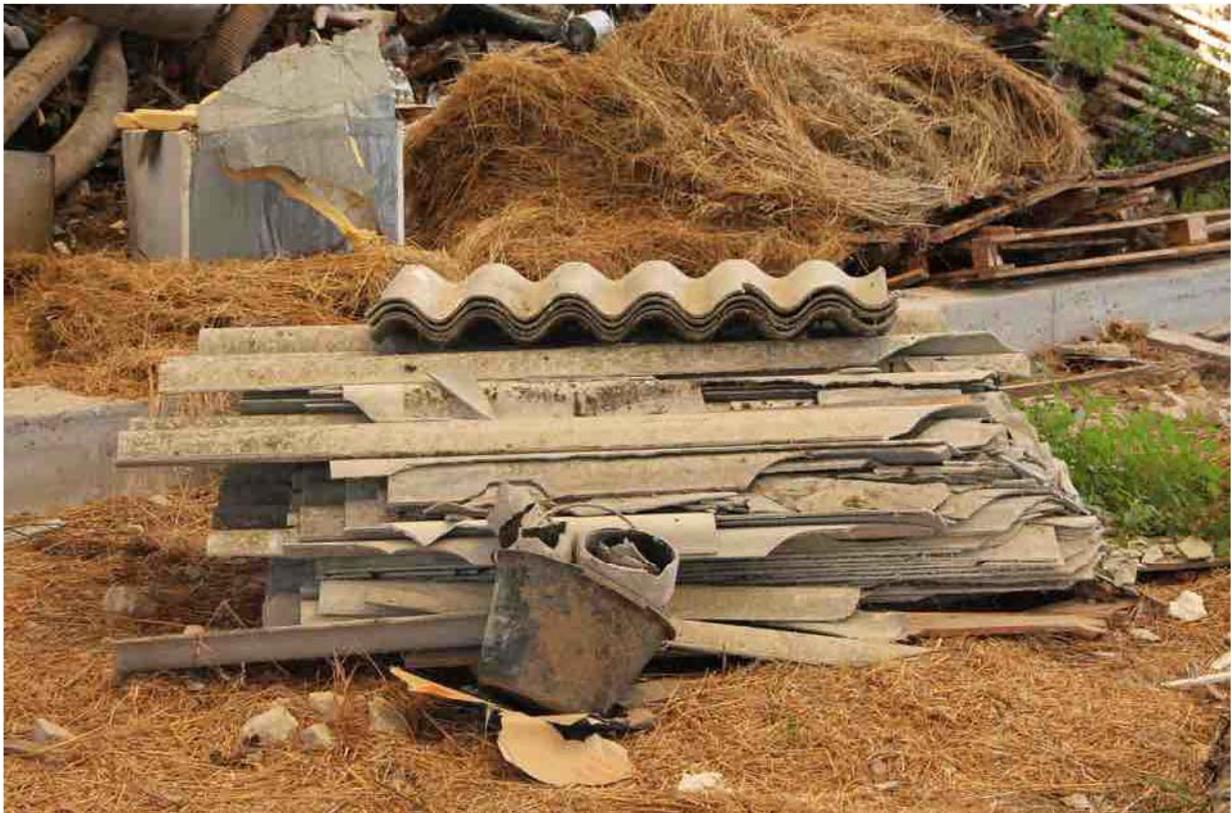
Foto 35. Rifiuti trasferiti all'interno del capannone lotto 1 (secondo sopralluogo 13.06.2017)

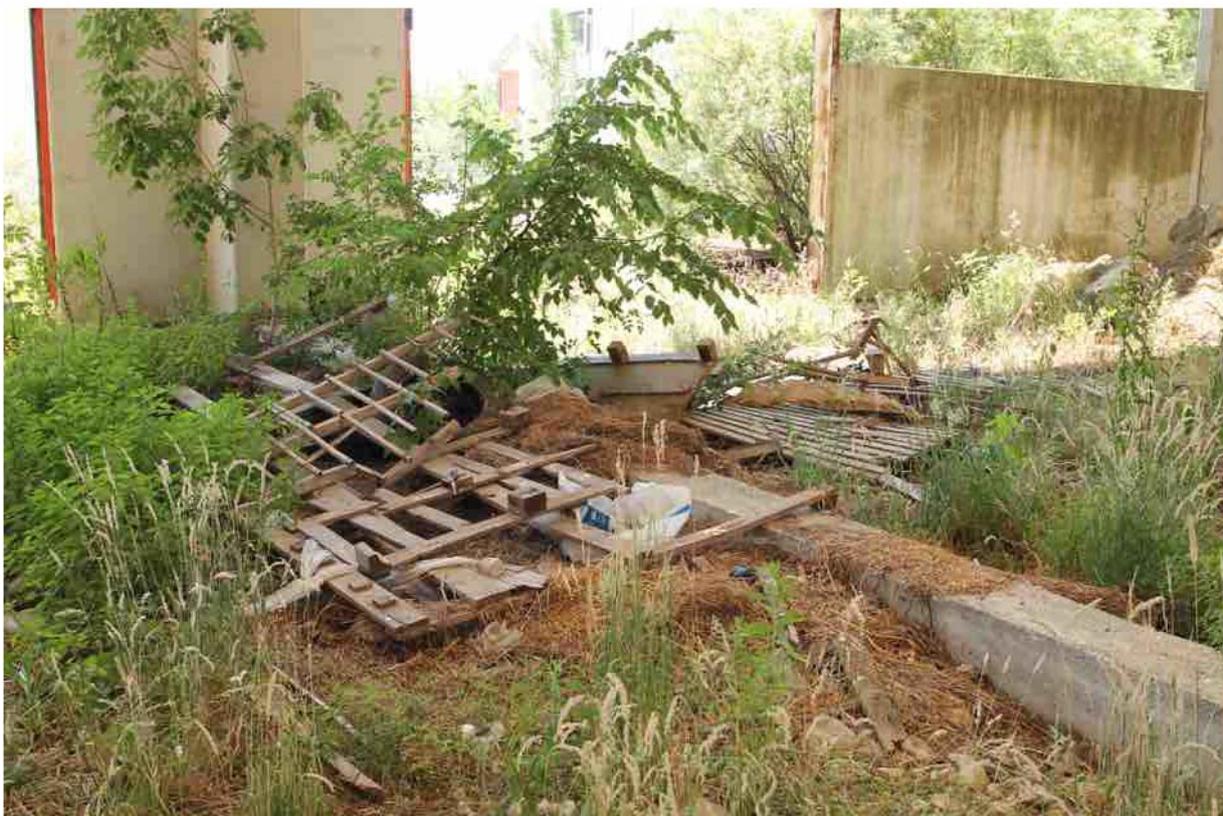
Foto 36. Rifiuti trasferiti all'interno del capannone lotto 1 (secondo sopralluogo 13.06.2017)

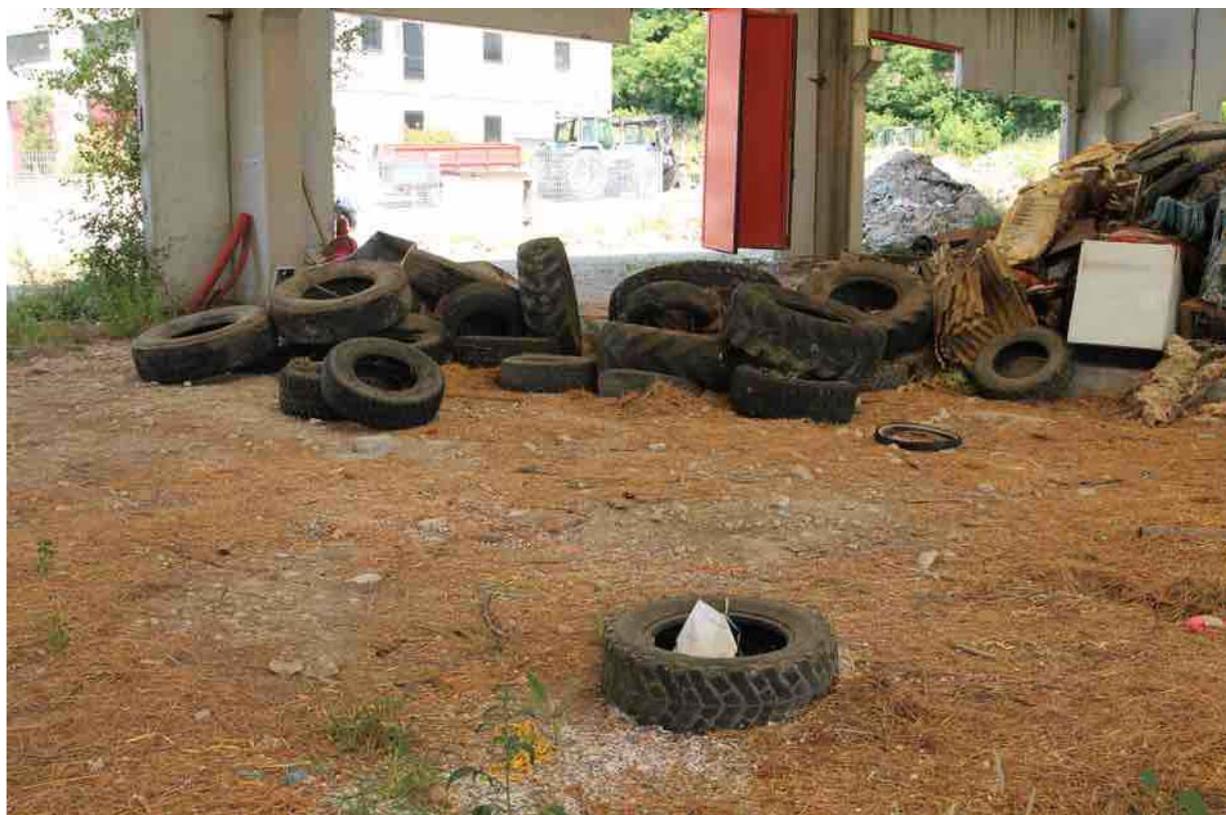
Foto 37. Rifiuti trasferiti all'interno del capannone lotto 1 (secondo sopralluogo 13.06.2017)

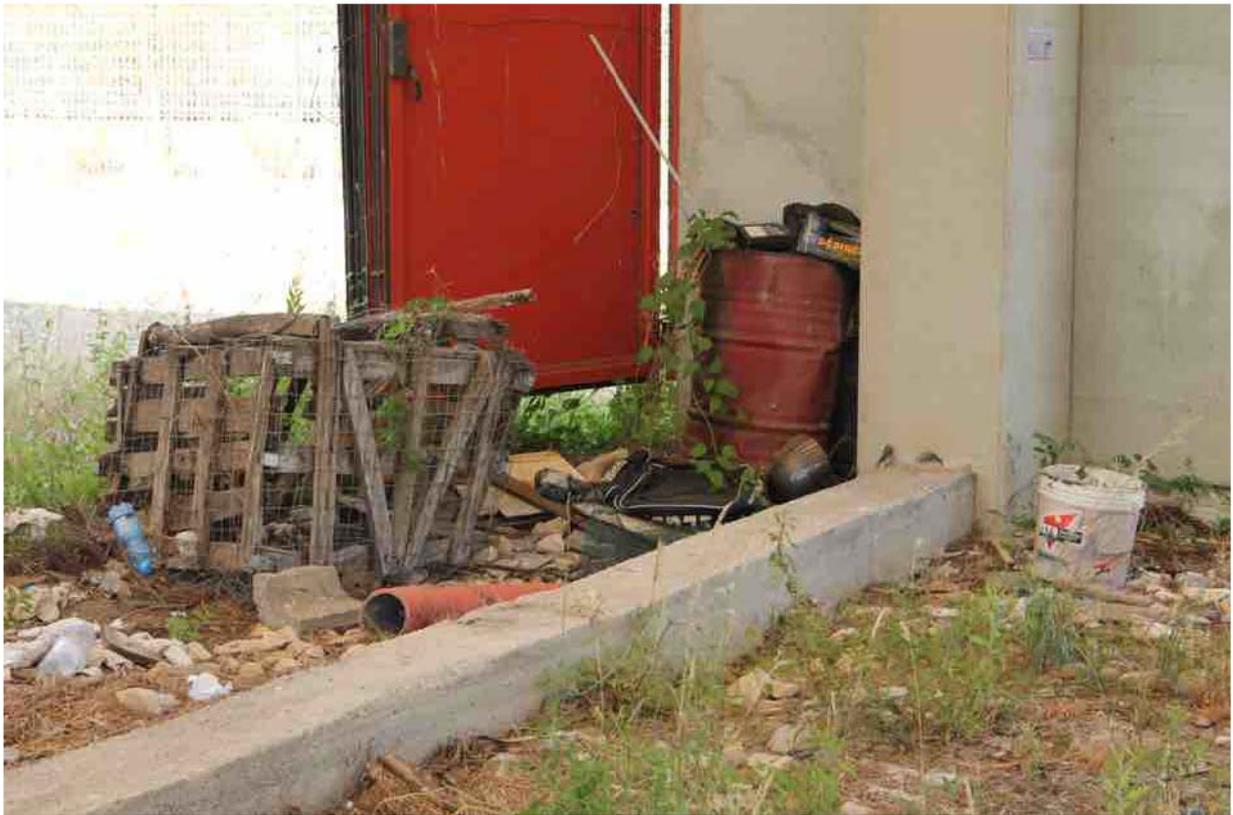
Foto 38. Rifiuti trasferiti all'interno del capannone lotto 1 (secondo sopralluogo 13.06.2017)

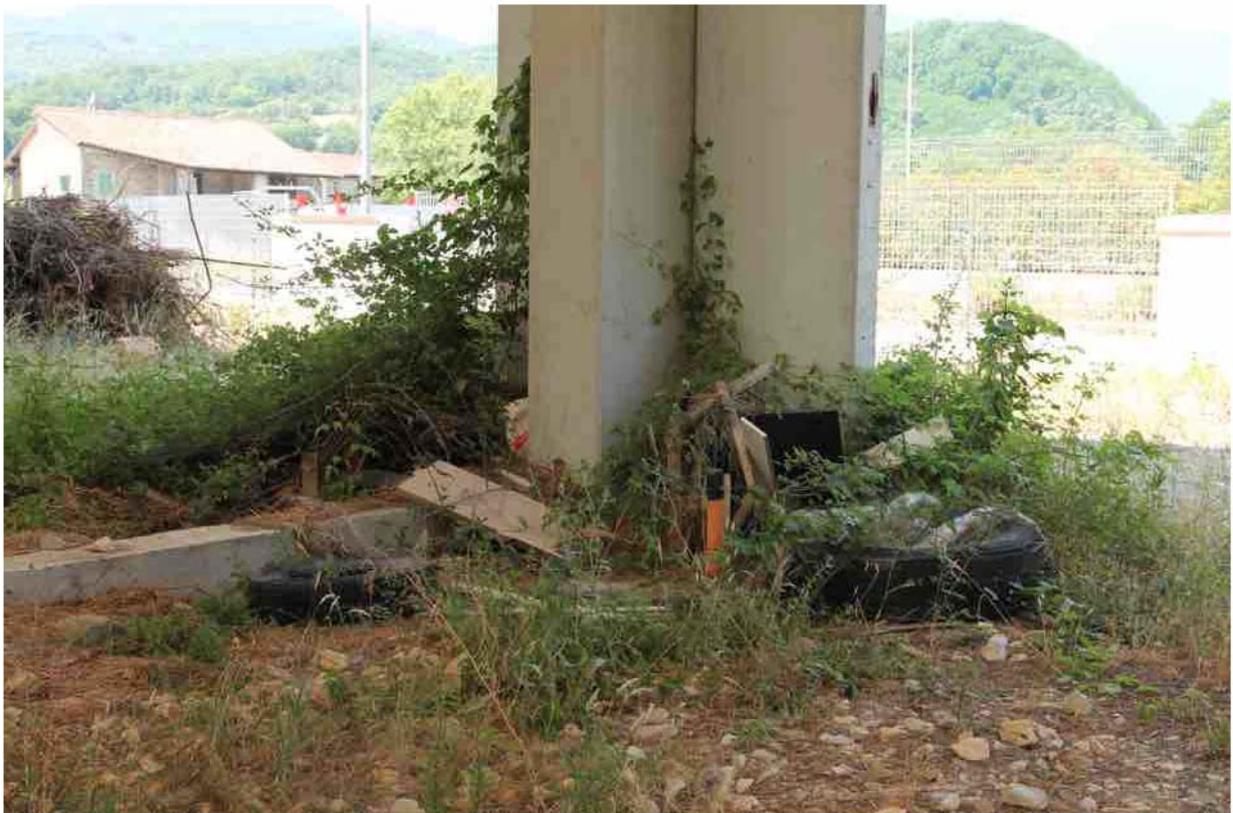
Foto 39. Rifiuti trasferiti all'interno del capannone lotto 1 (secondo sopralluogo 13.06.2017)

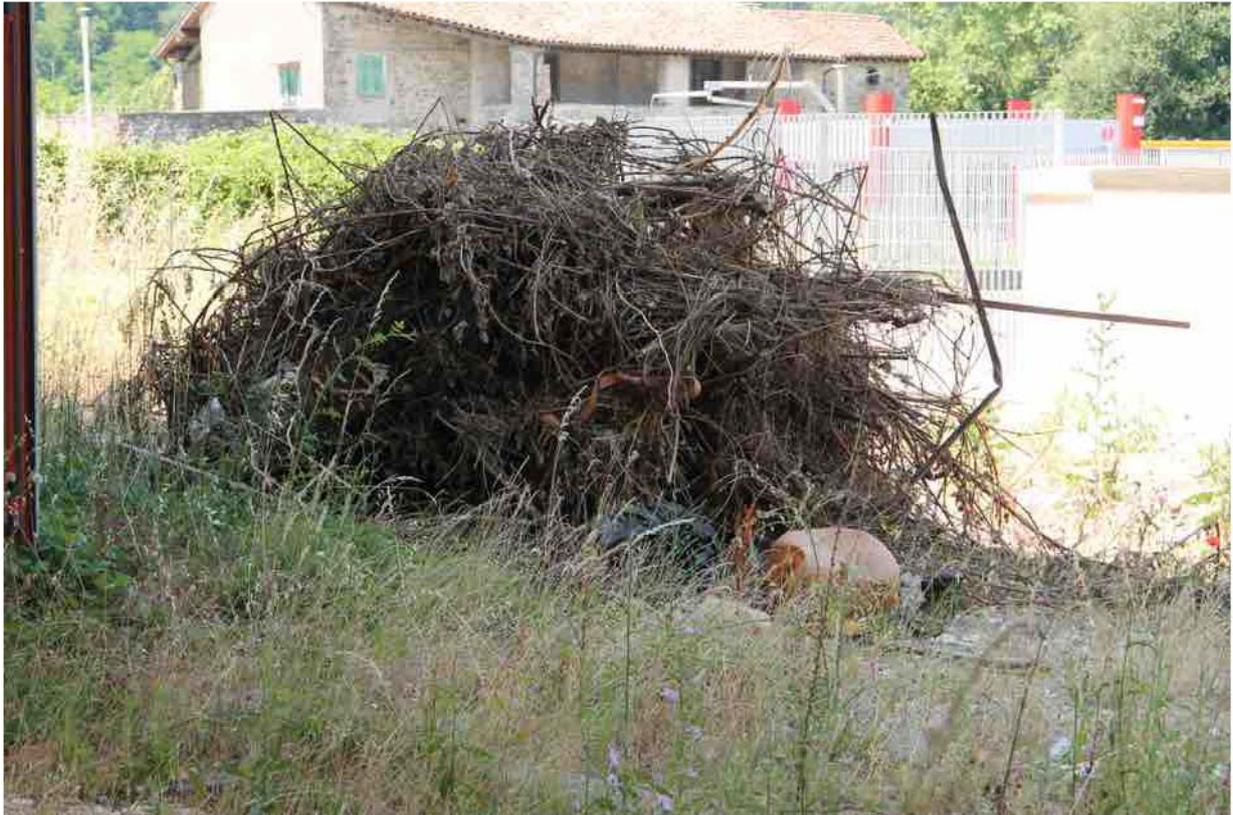
Foto 40. Rifiuti trasferiti all'interno del capannone lotto 1 (secondo sopralluogo 13.06.2017)

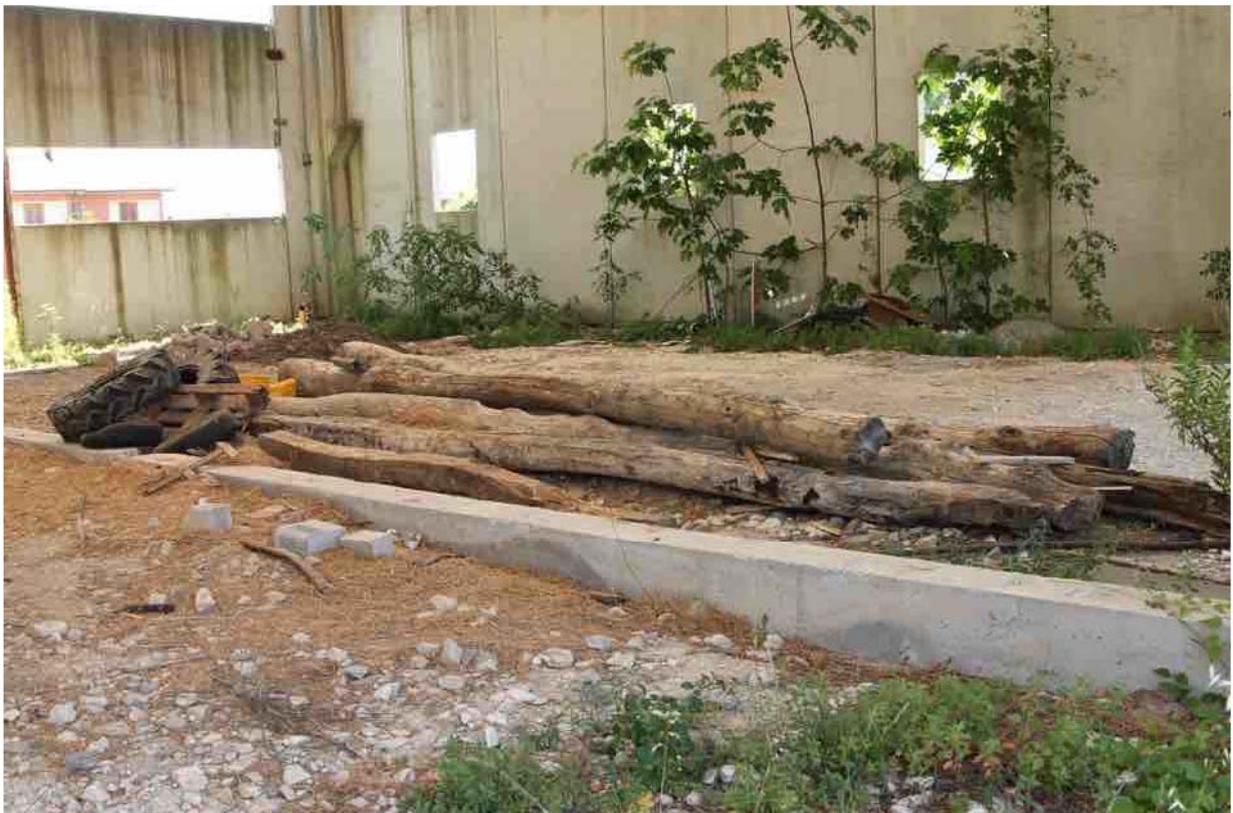
Foto 41. Rifiuti trasferiti all'interno del capannone lotto 1 (secondo sopralluogo 13.06.2017)

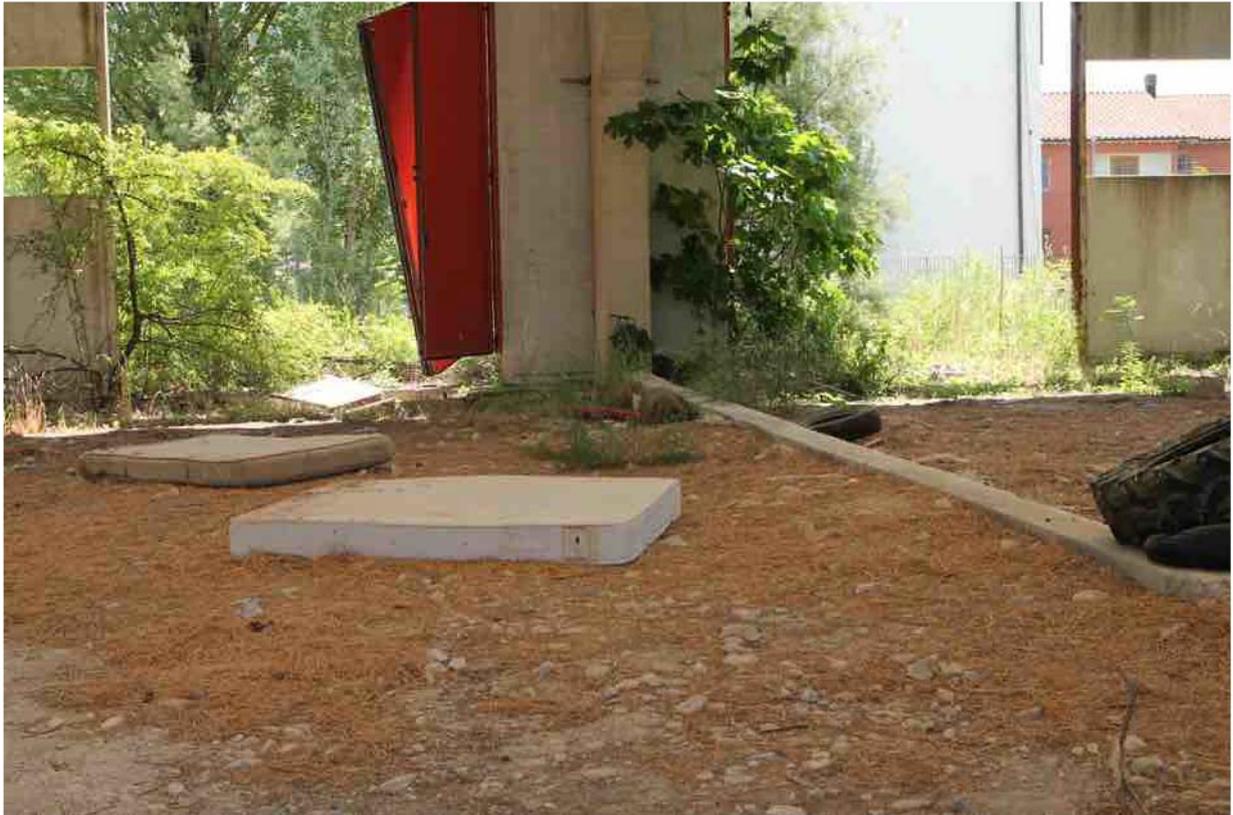
Foto 42. Rifiuti trasferiti all'interno del capannone lotto 1 (secondo sopralluogo 13.06.2017)

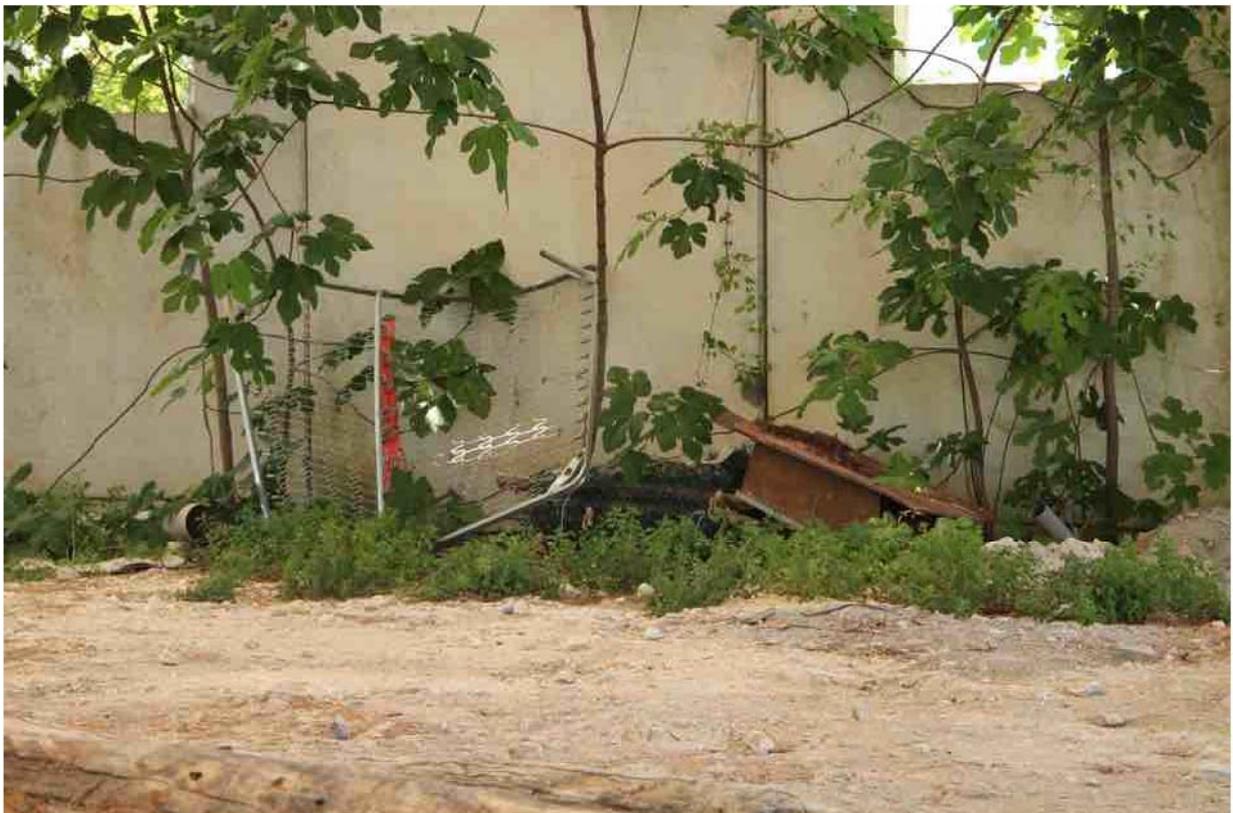
Foto 43. Rifiuti trasferiti all'interno del capannone lotto 1 (secondo sopralluogo 13.06.2017)

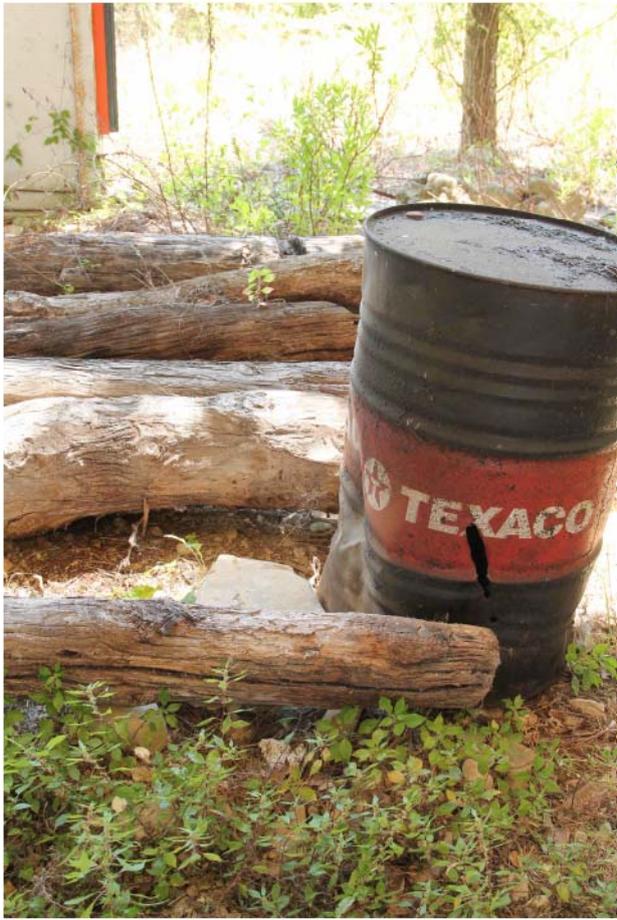
Foto 44. Rifiuti trasferiti all'interno del capannone lotto 1 (secondo sopralluogo 13.06.2017)

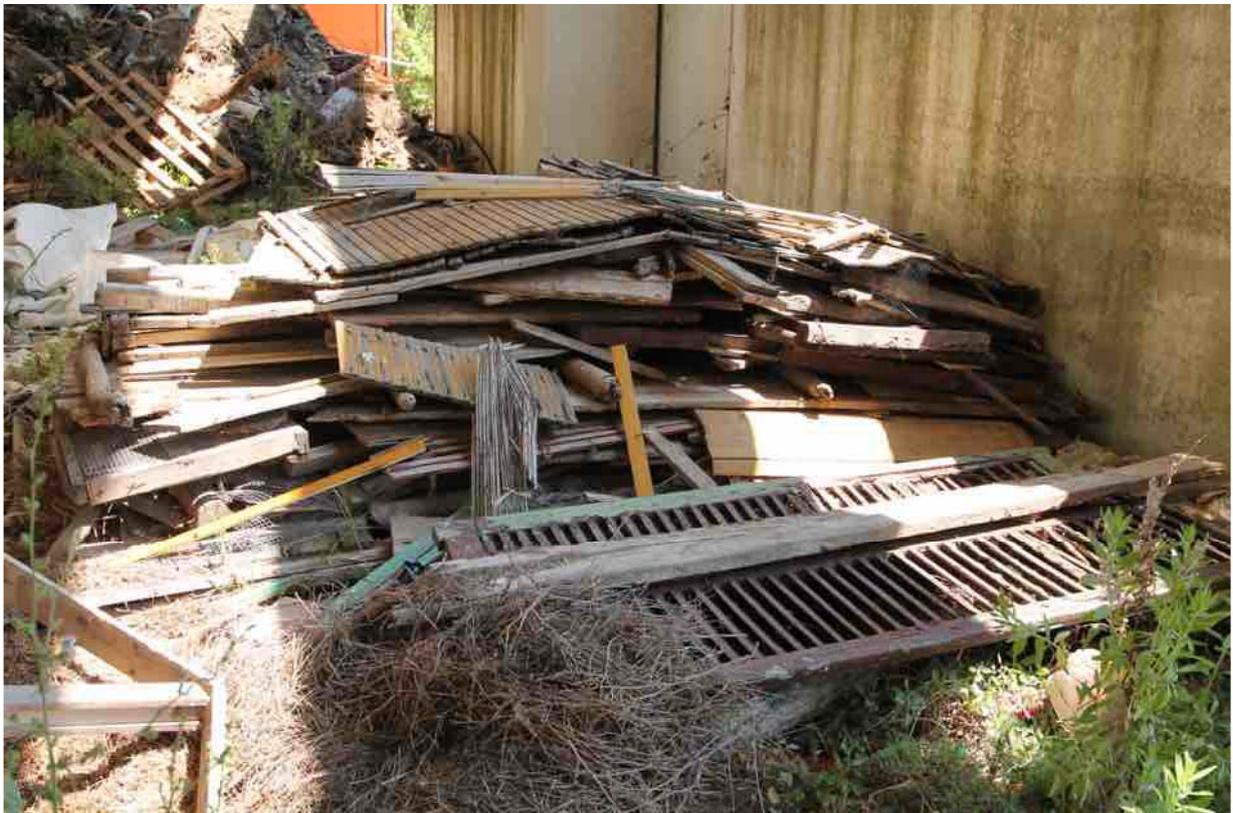
Foto 45. Rifiuti trasferiti all'interno del capannone lotto 1 (secondo sopralluogo 13.06.2017)

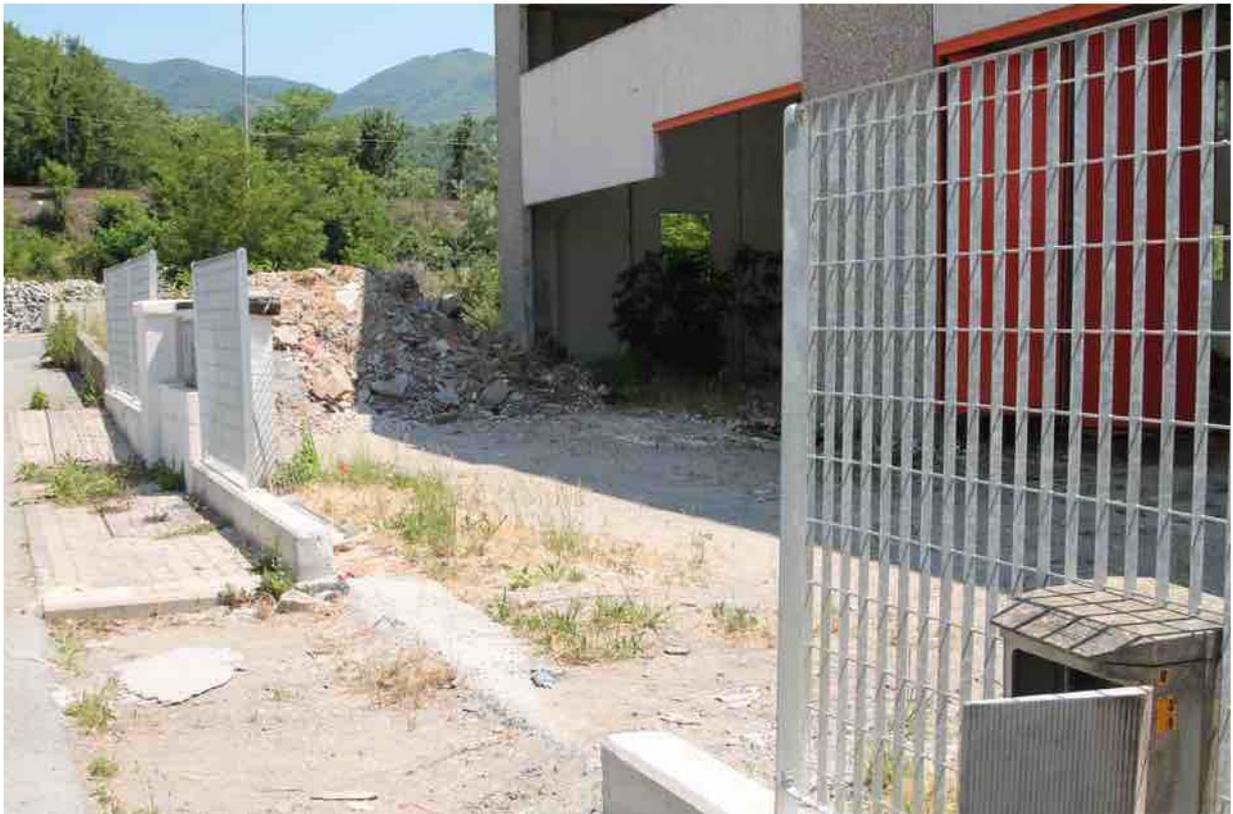
Foto 46. Rifiuti trasferiti all'interno del capannone lotto 1 (secondo sopralluogo 13.06.2017)
