ALLEGATO 2 Rilievo fotografico

TRIBUNALE DI MASSA
PROCEDURA DI ESECUZIONE IMMOBILIARE
promossa da: **UNICREDIT S.P.A.**

RILIEVO FOTOGRAFICO

Lotto 001 - Fabbricato ad uso magazzino
Lotto 002 - Terreno agricolo

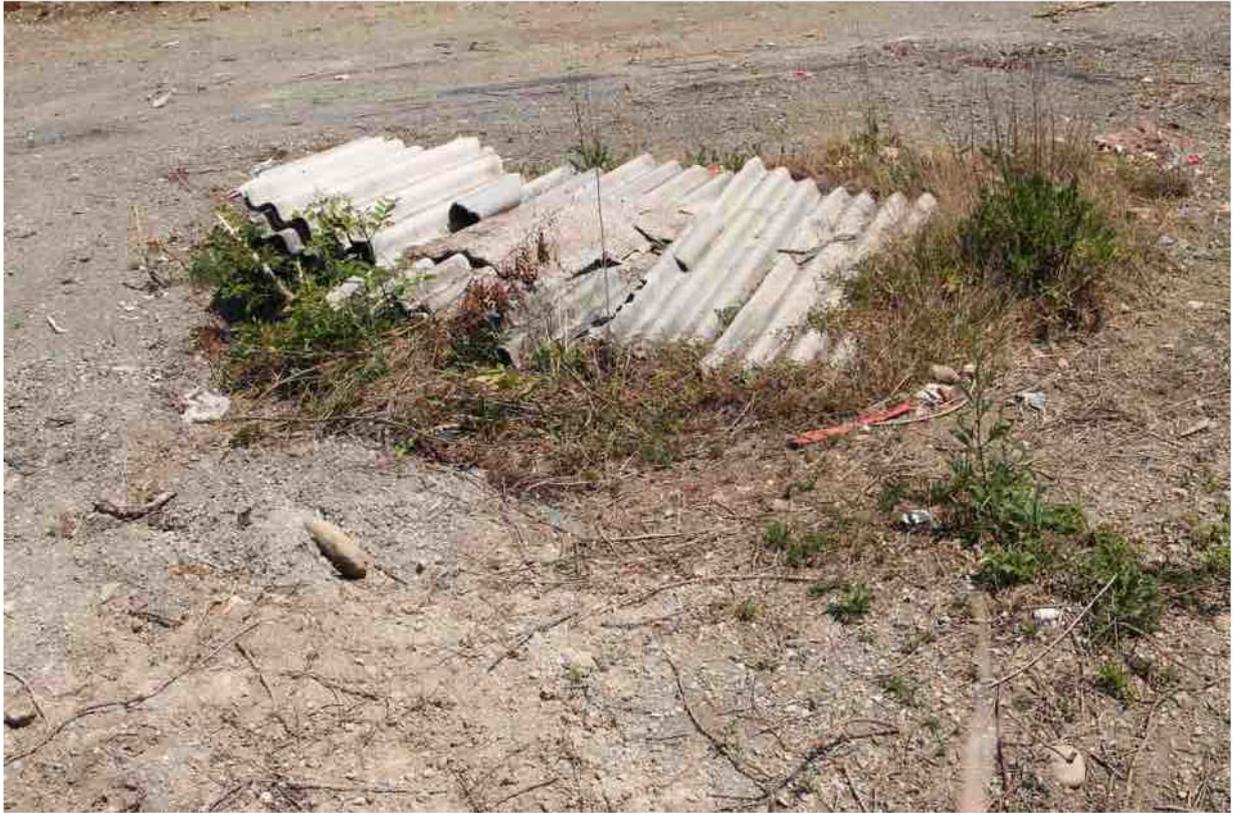
Foto 51. Amianto da smaltire all'interno del lotto 2 (secondo sopralluogo 13.06.2017)

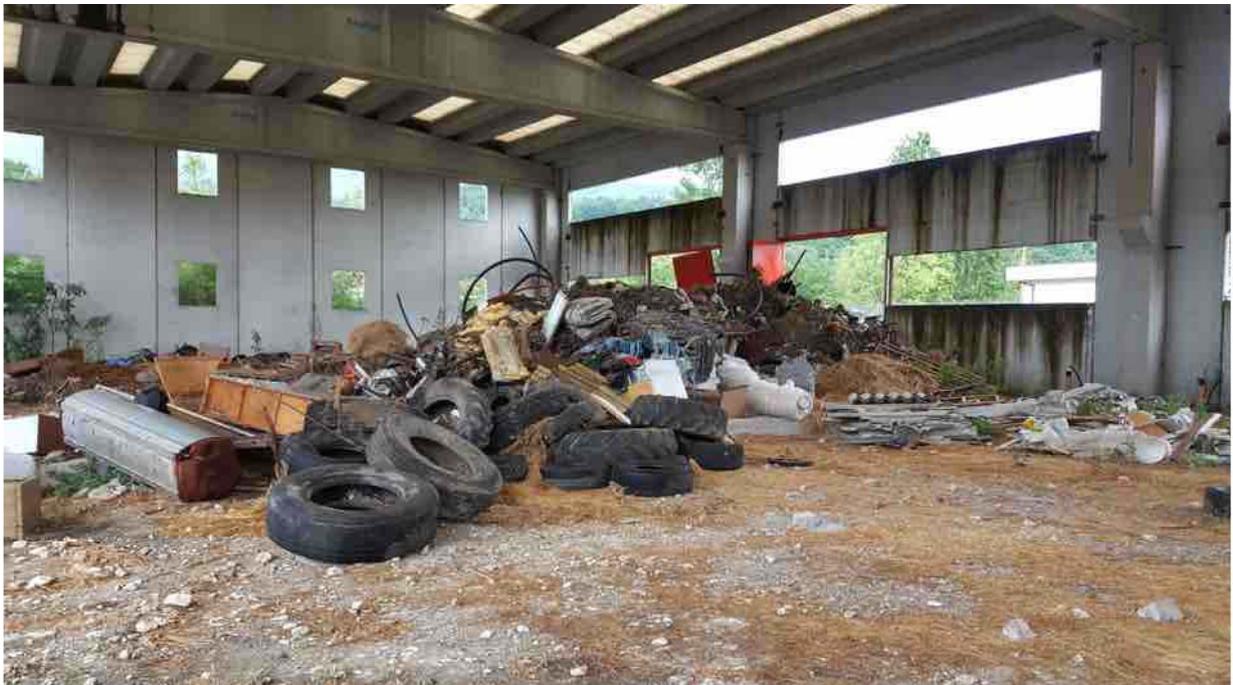
Foto 52. Rifiuti trasferiti all'interno del capannone lotto 1 (terzo sopralluogo 11.07.2017)

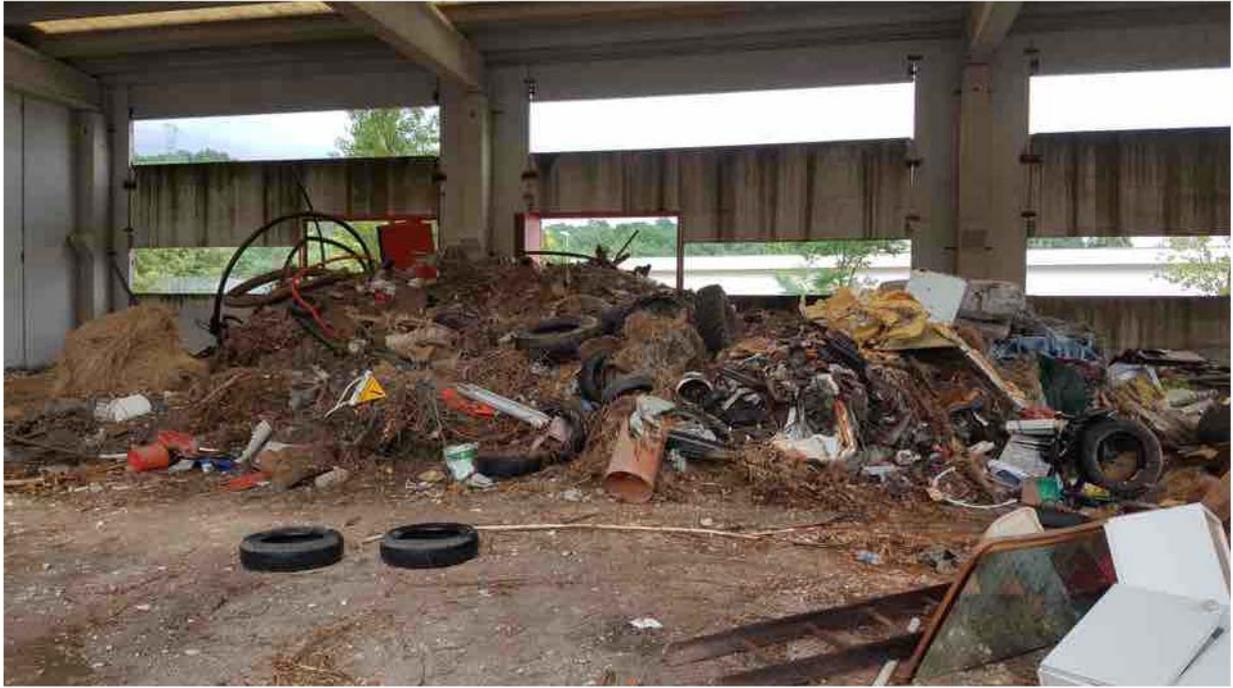
Foto 53. Rifiuti trasferiti all'interno del capannone lotto 1 (terzo sopralluogo 11.07.2017)

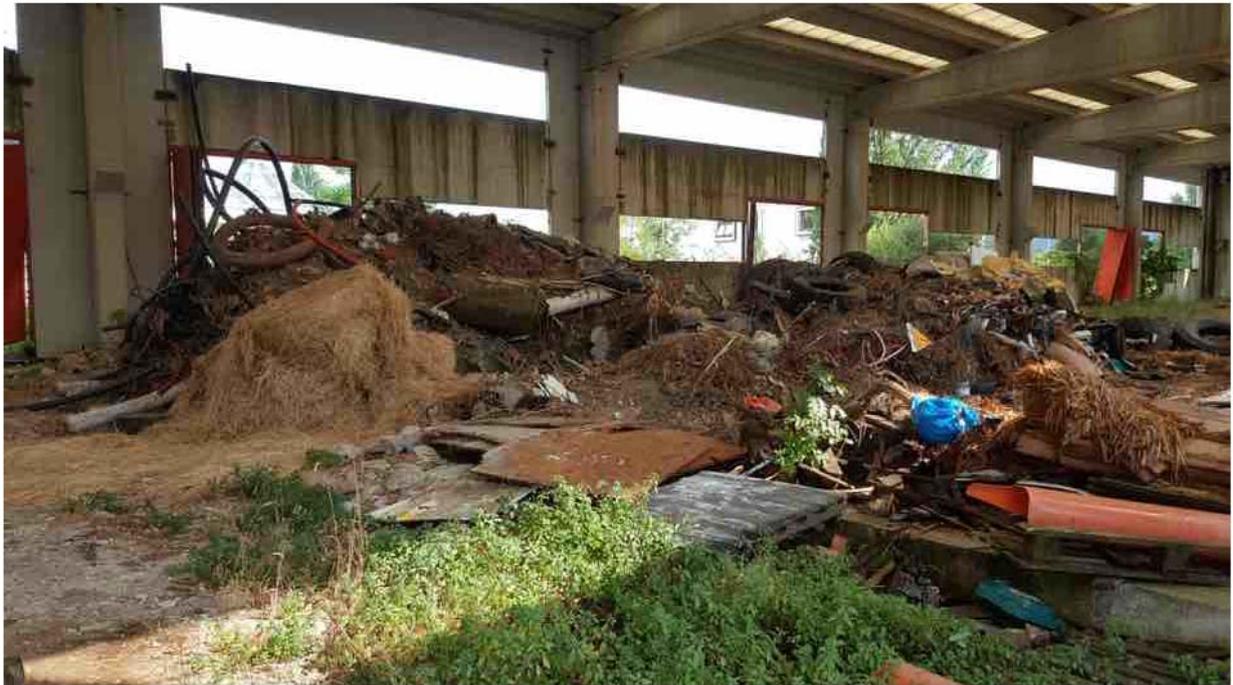
Foto 54. Rifiuti trasferiti all'interno del capannone lotto 1 (terzo sopralluogo 11.07.2017)

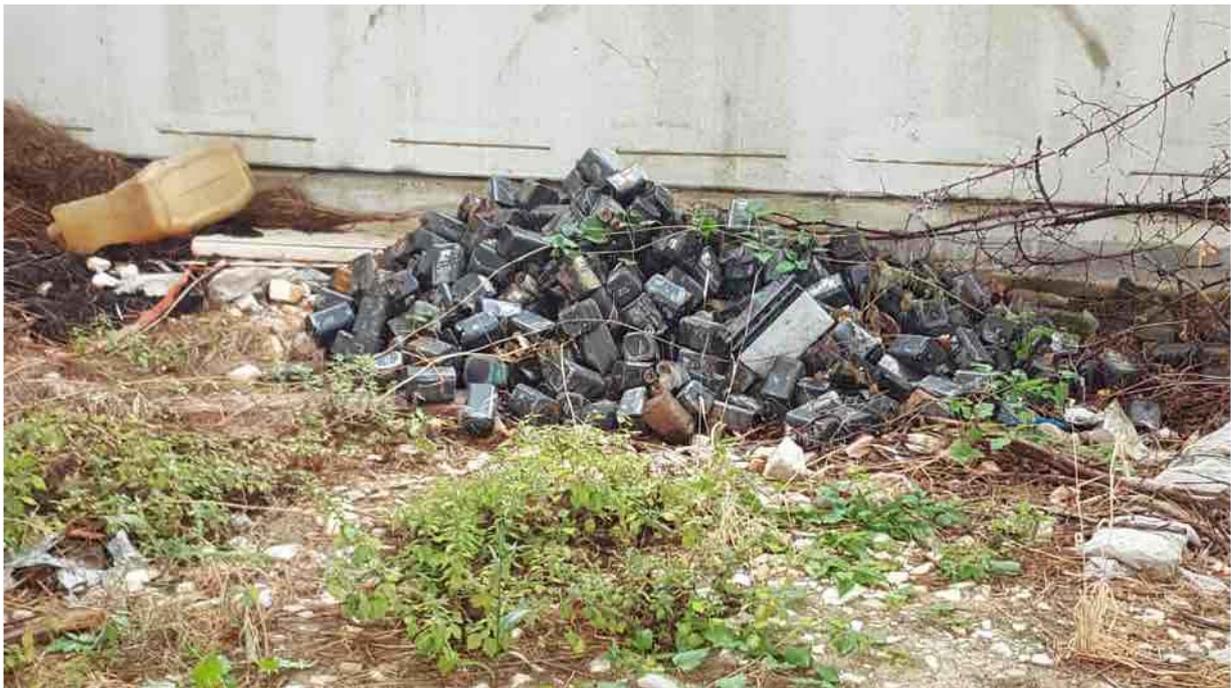
Foto 55. Rifiuti trasferiti all'interno del capannone lotto 1 (terzo sopralluogo 11.07.2017)

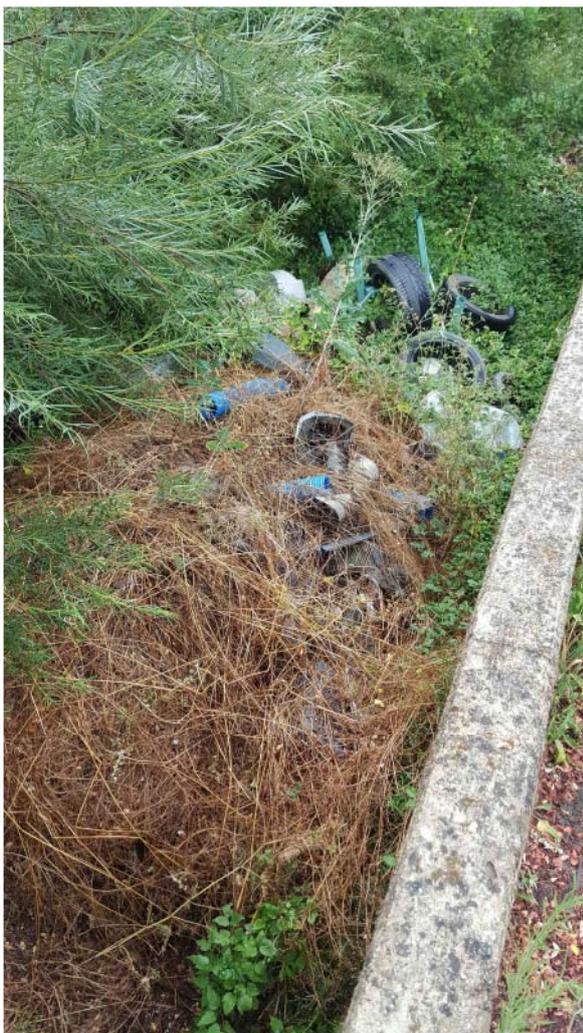
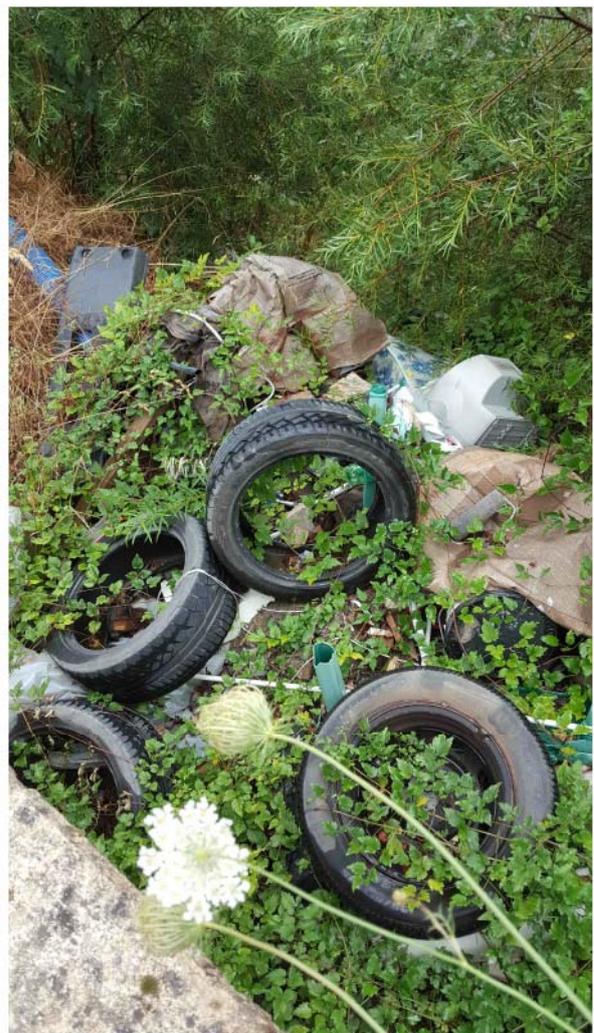
Foto 56 e 57. Rifiuti presenti all'esterno del capannone lotto 1 (terzo sopralluogo 11.07.2017)

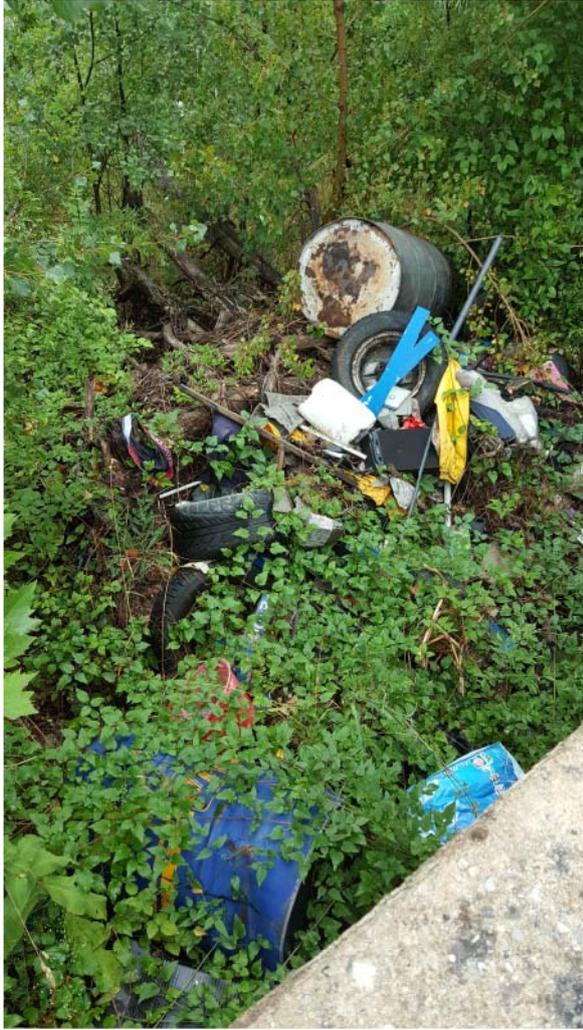
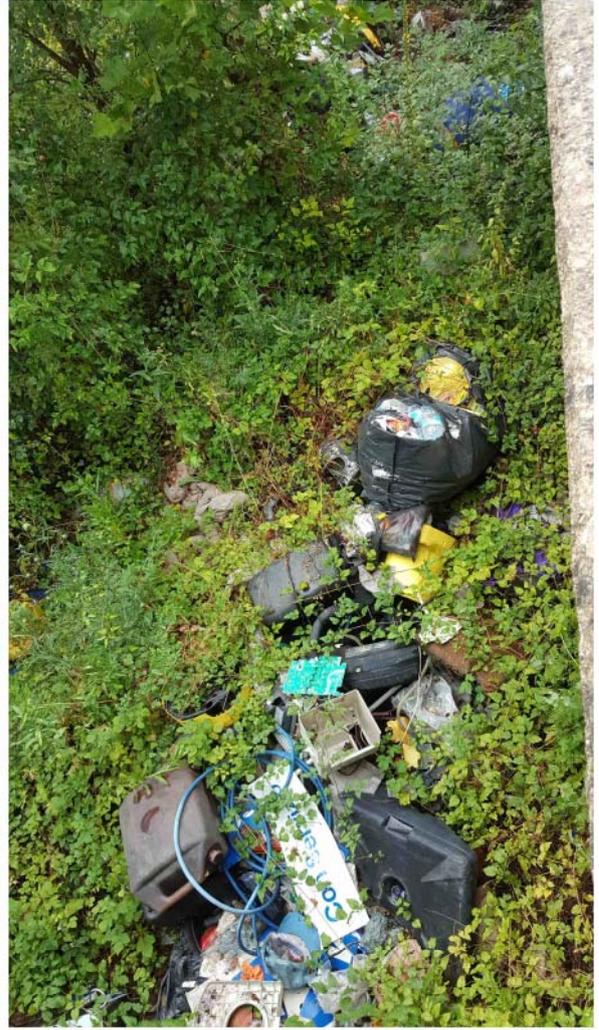
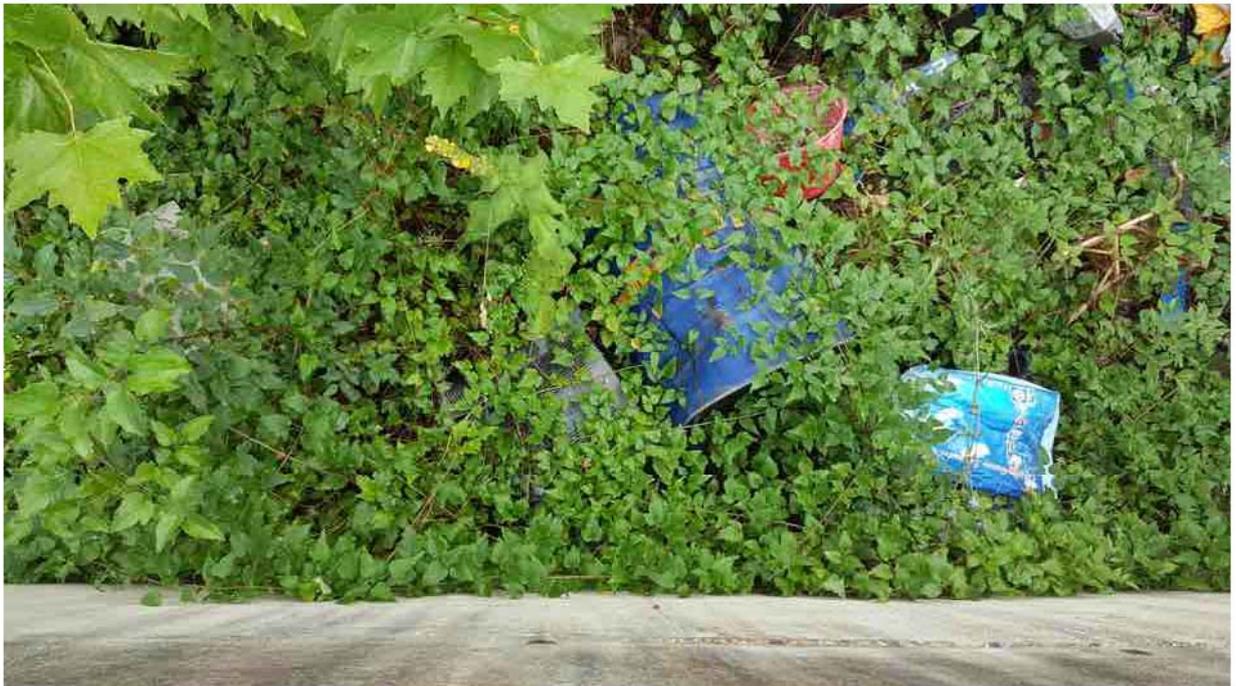
Foto 58, 59 e 60. Rifiuti presenti all'esterno del capannone lotto 1 (terzo sopralluogo 11.07.2017)

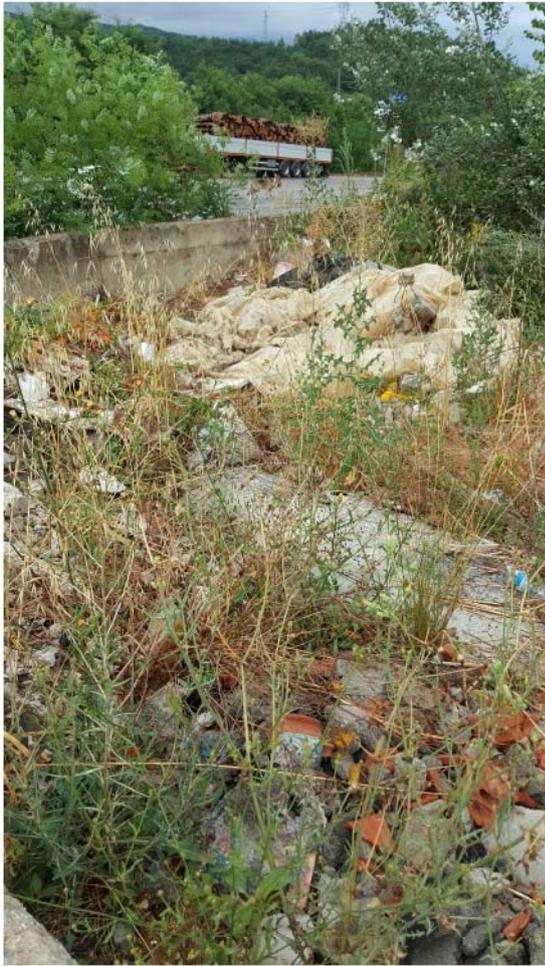
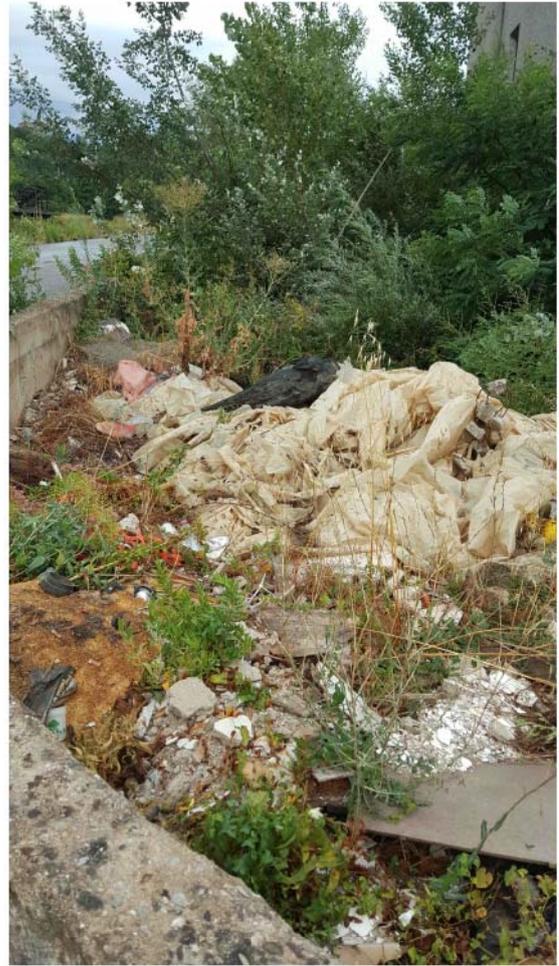
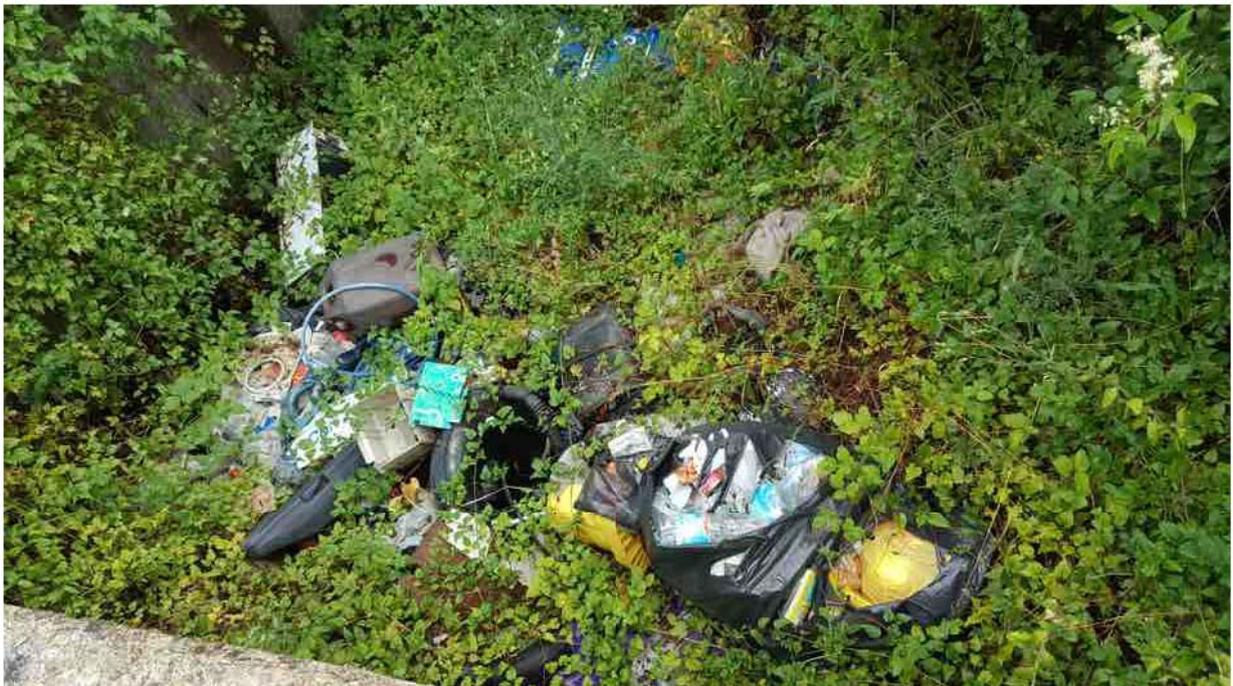
Foto 61, 62 e 63. Rifiuti presenti all'esterno del capannone lotto 1 (terzo sopralluogo 11.07.2017)

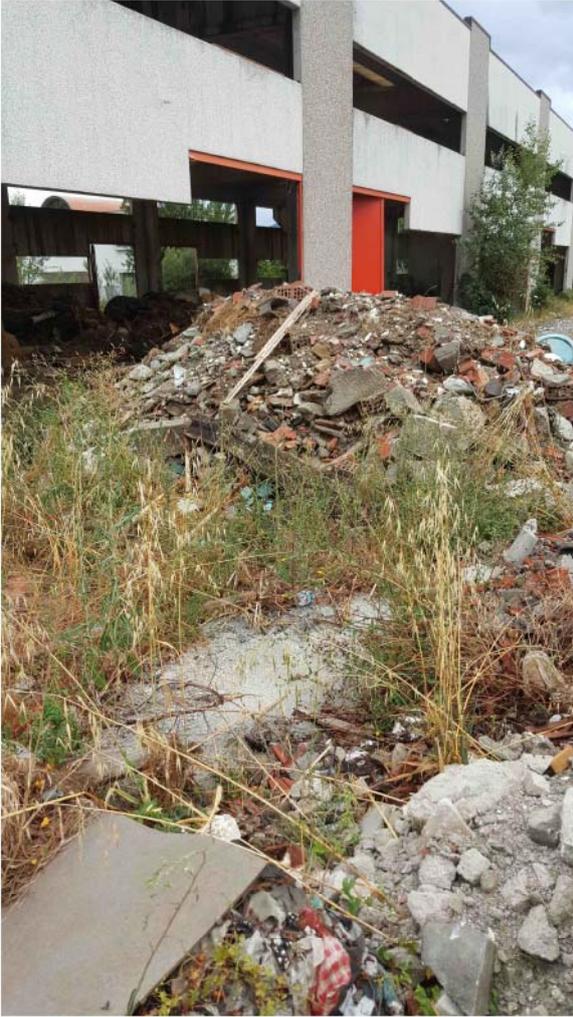
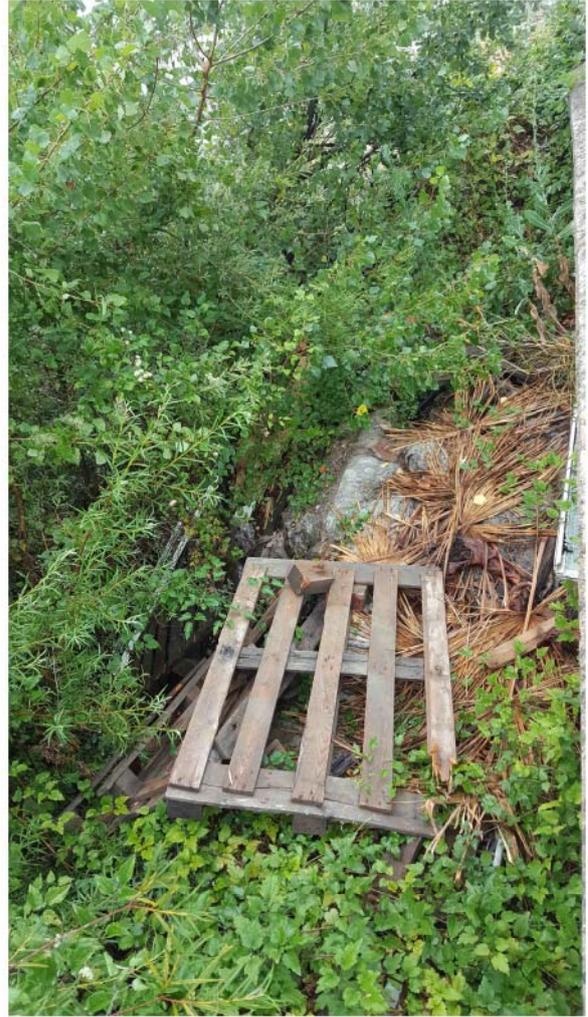
Foto 64 e 65. Rifiuti presenti all'esterno del capannone lotto 1 (terzo sopralluogo 11.07.2017)
