allegato 1: rilievo fotografico

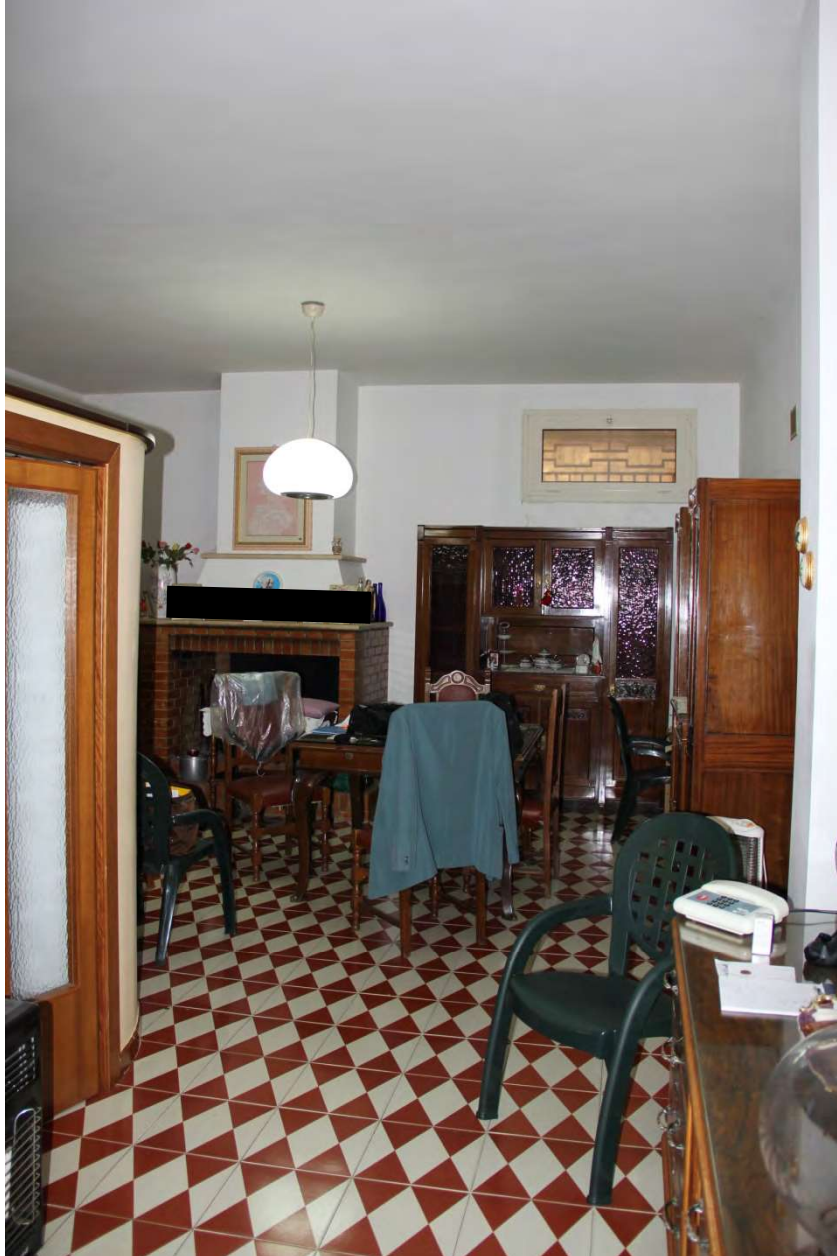
foto 1- ingresso e soggiorno

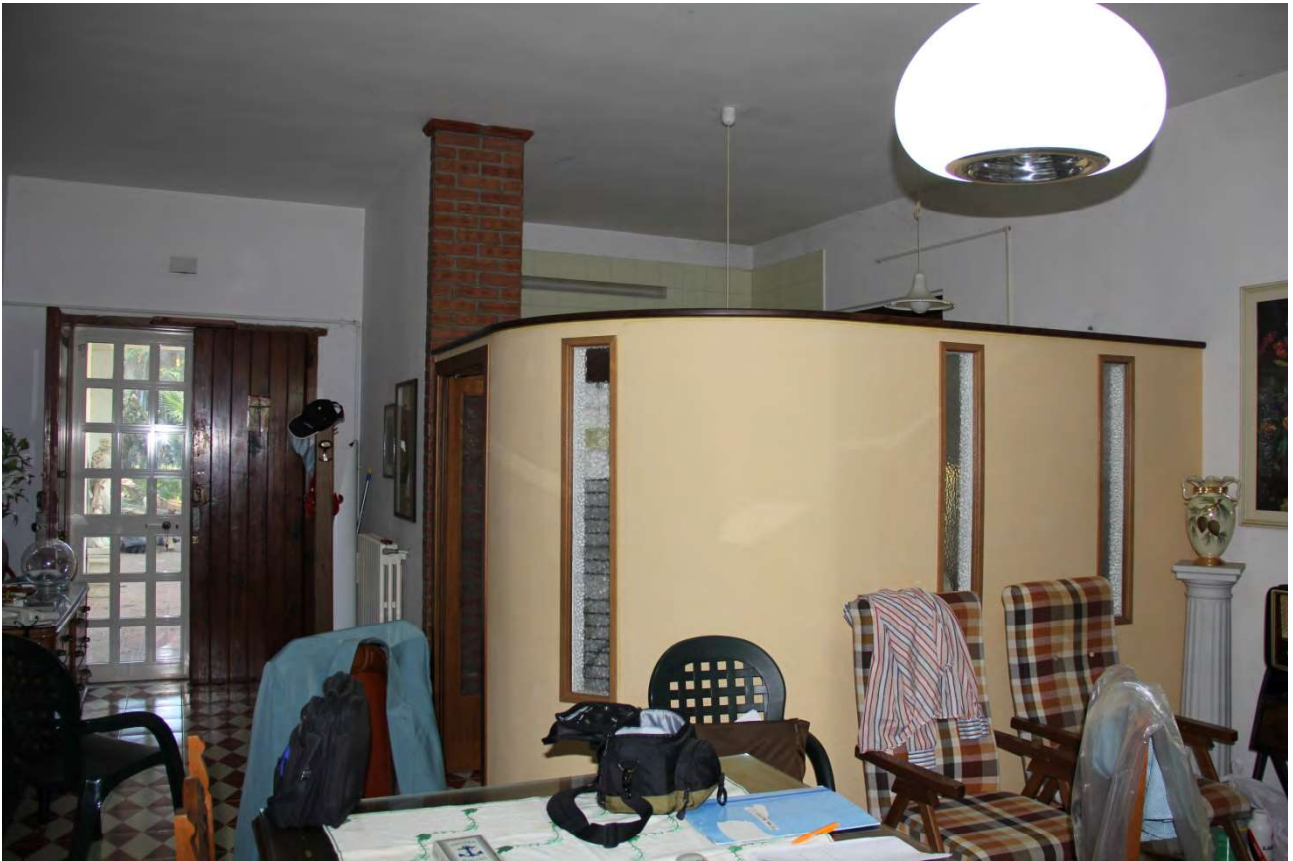
foto 2. ingresso e struttura in cartongesso della cucina

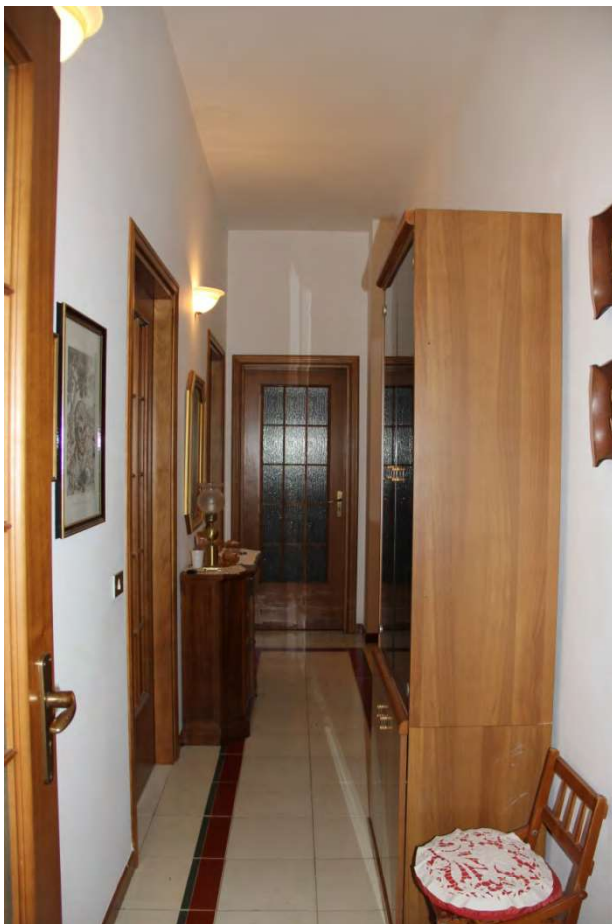
foto 3. il disimpegno con porta del wc e porte delle camere da letto

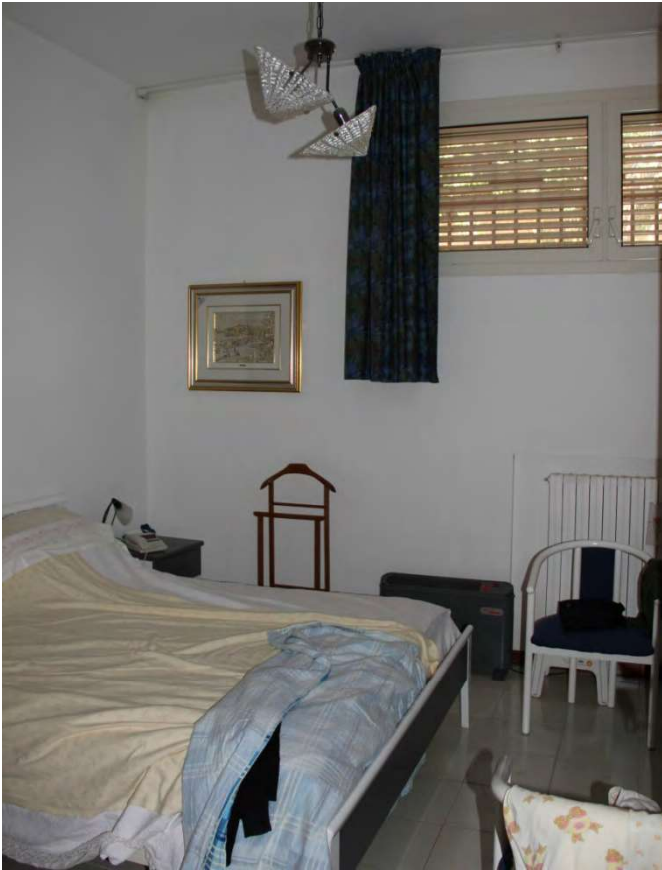
foto 4. camera da letto padronale

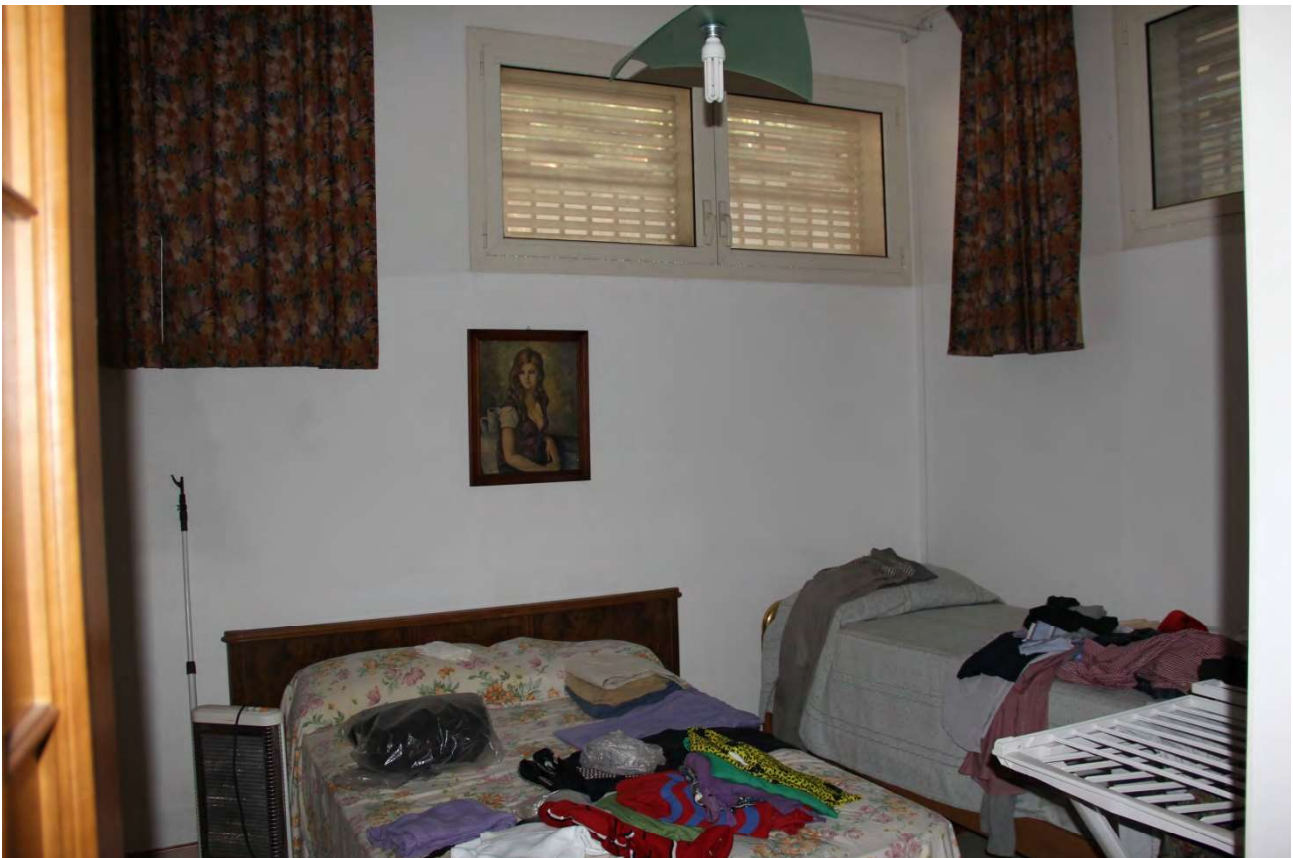
foto 5. camera da letto - n.2. posti letto

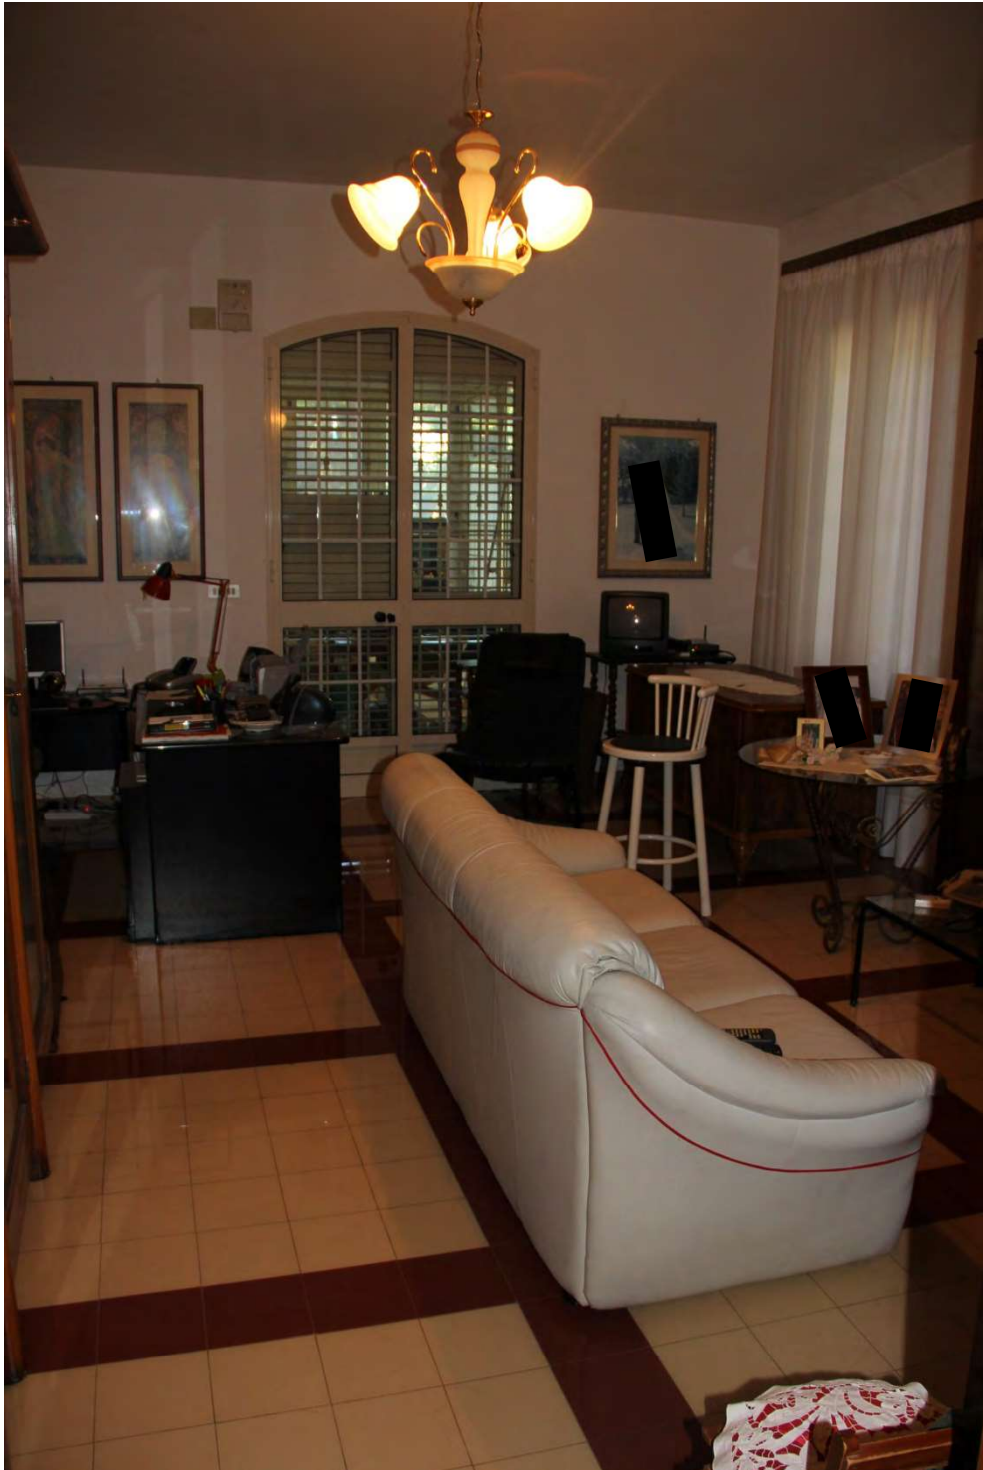
foto6. nuovo volume abusivo nell' area porticato

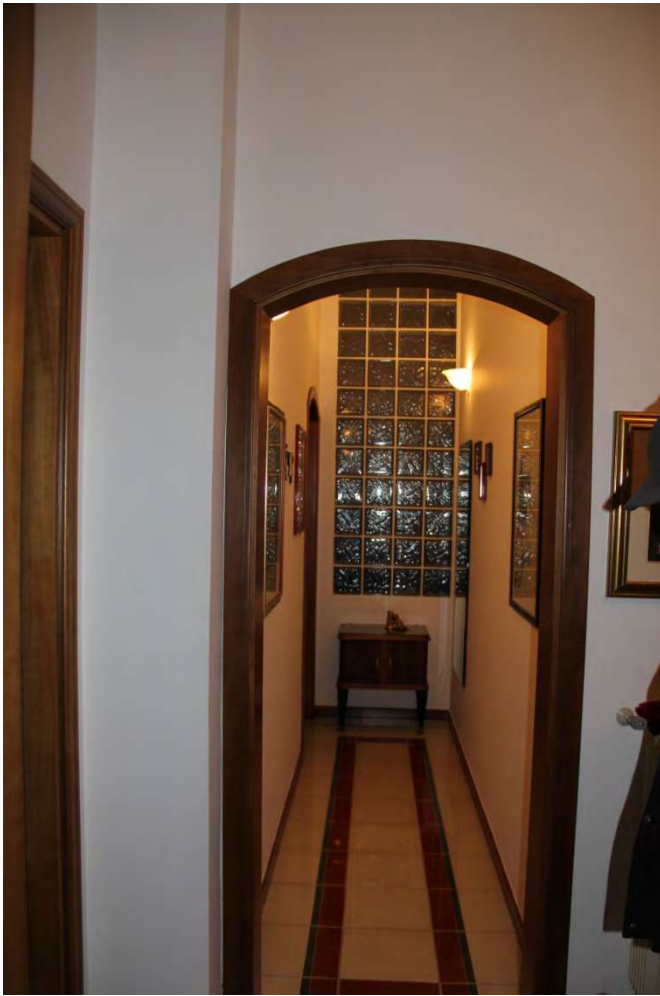
foto 7. disimpegno - volume abusivo

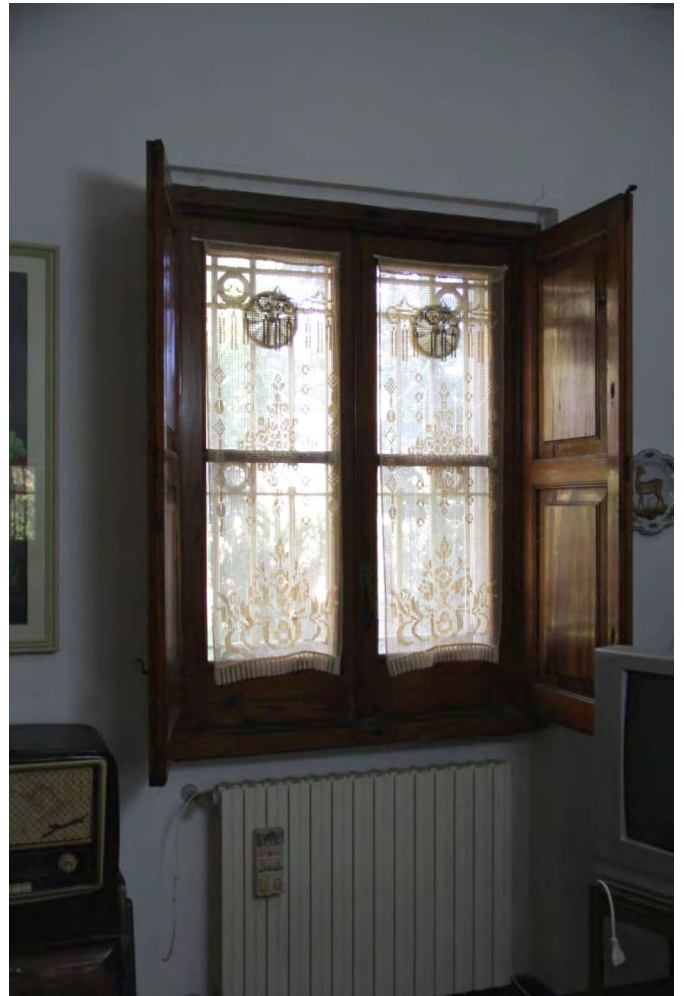
foto 8. particolare finestra soggiorno

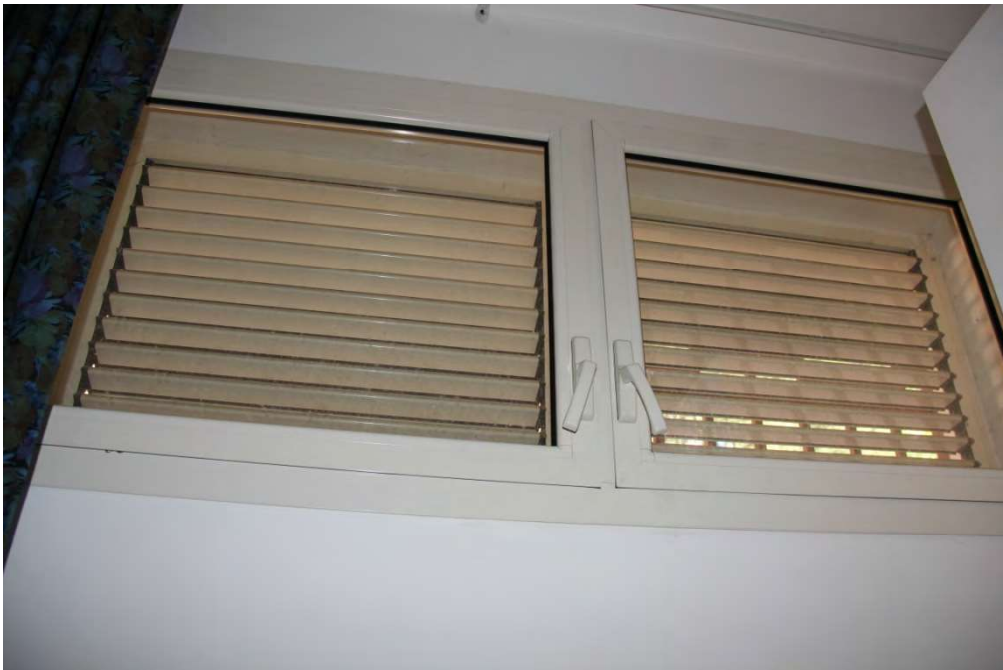
foto 9. particolare infissi camera da letto

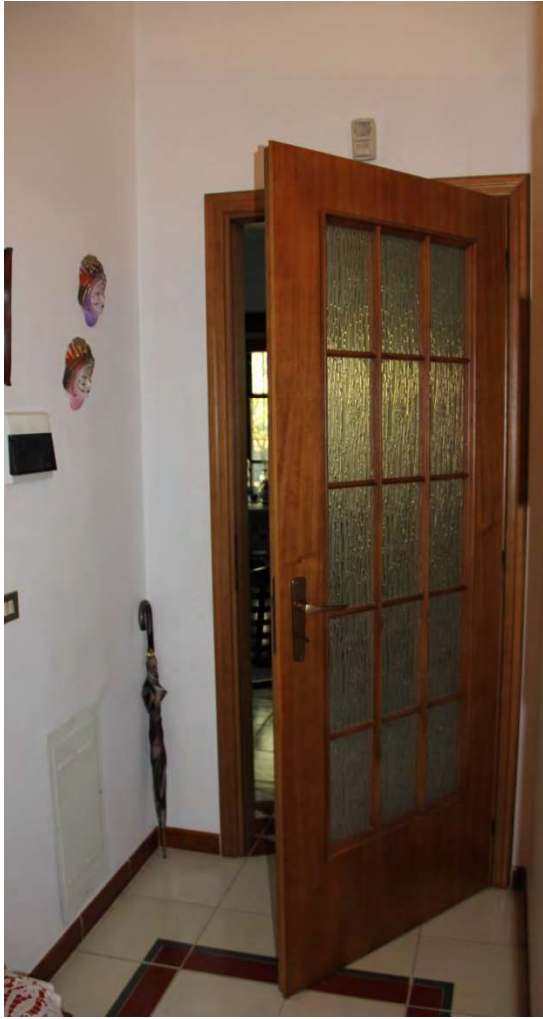
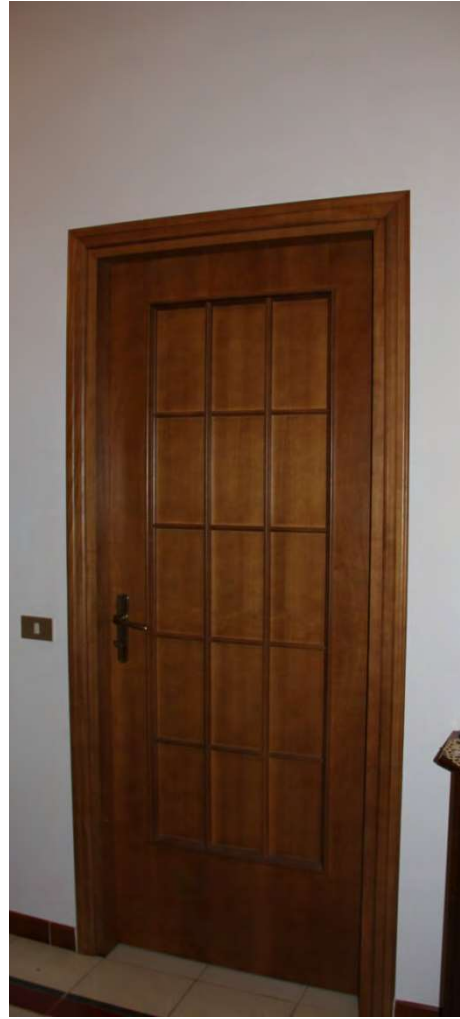
foto 10 -11. particolare porte interne

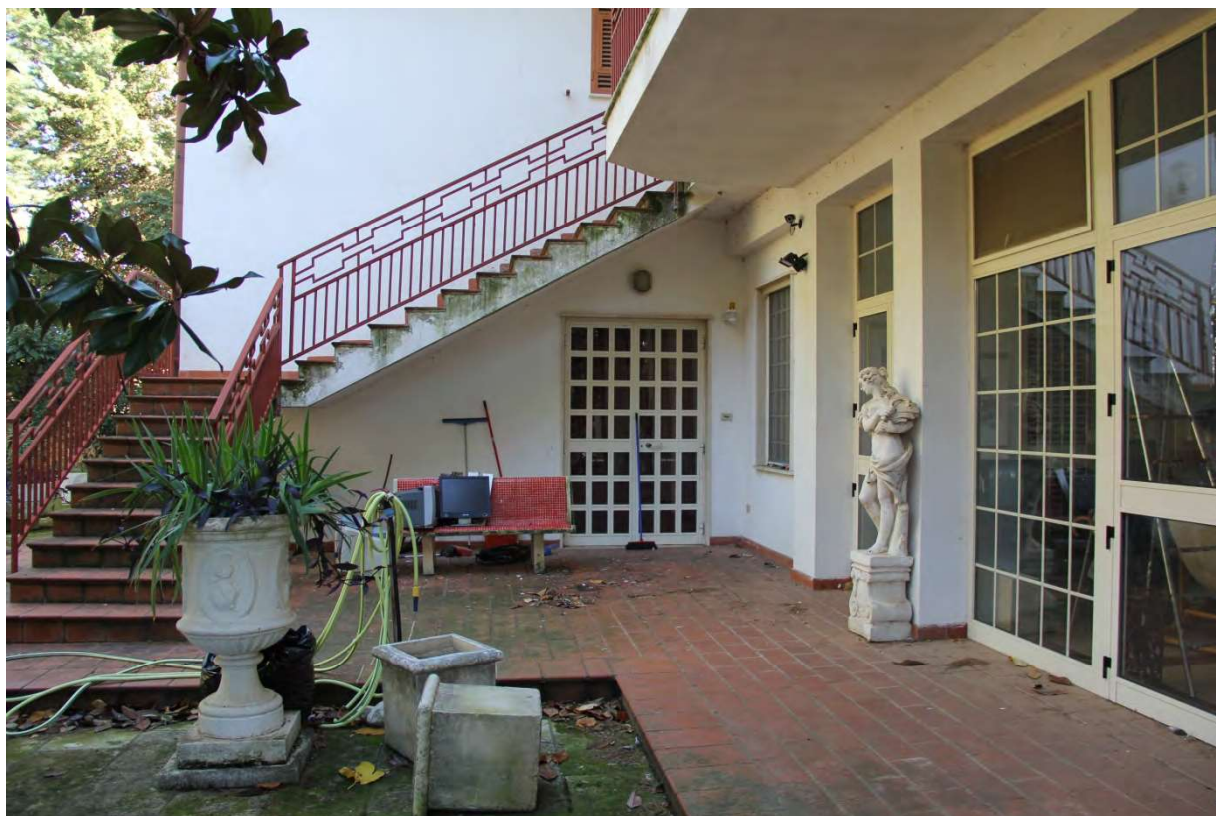
foto 12- Porta di ingresso e vetrate a chiusura del porticato

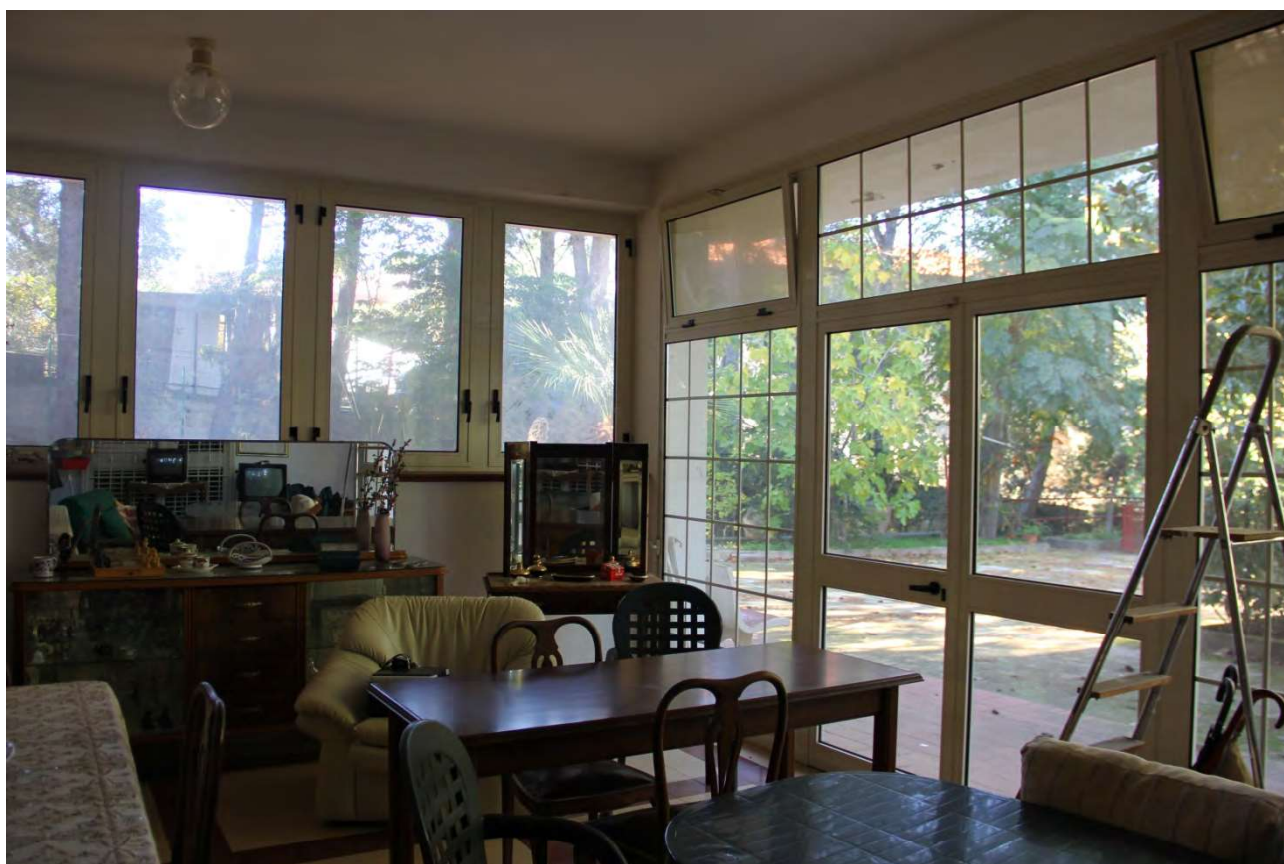
foto 13. volume creato con la chiusura del porticato con vetrate in PVC

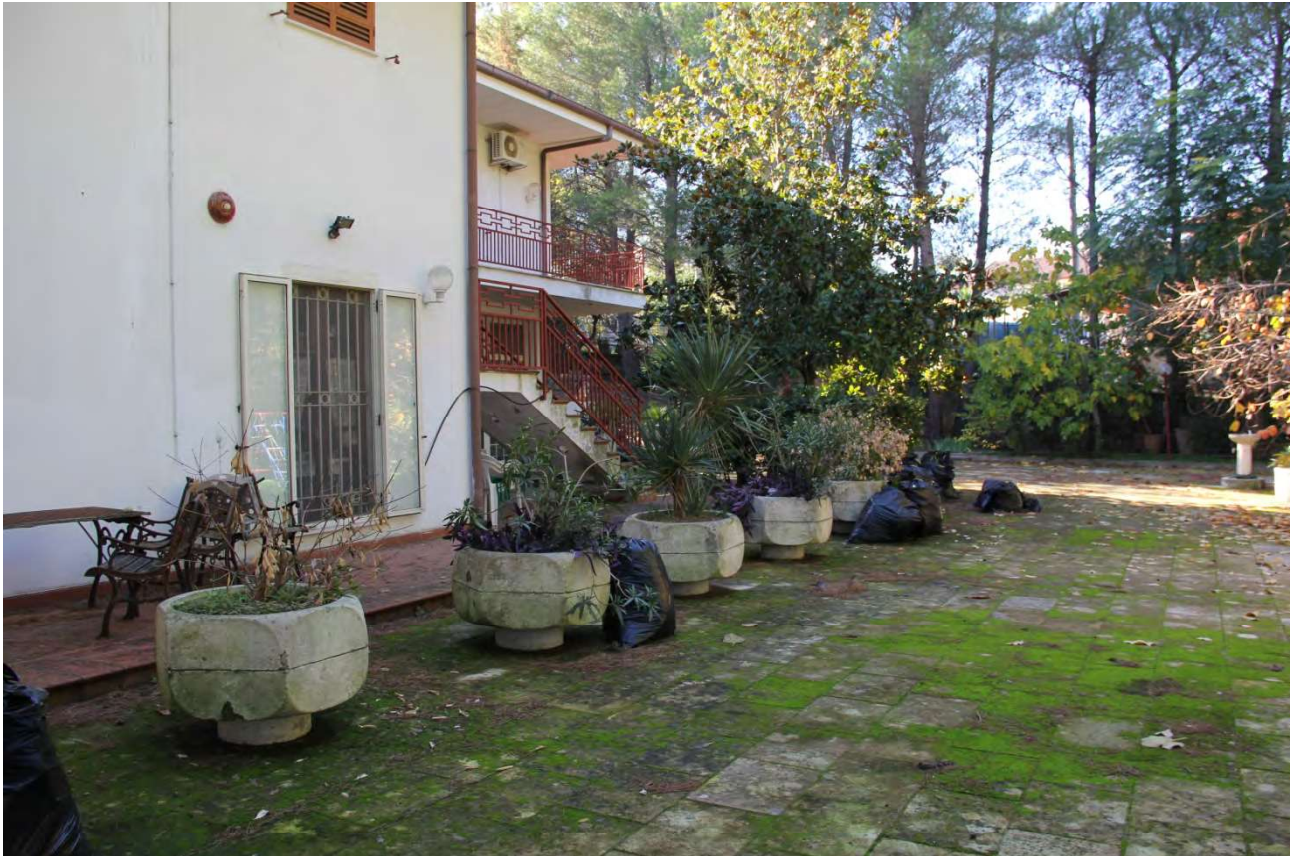
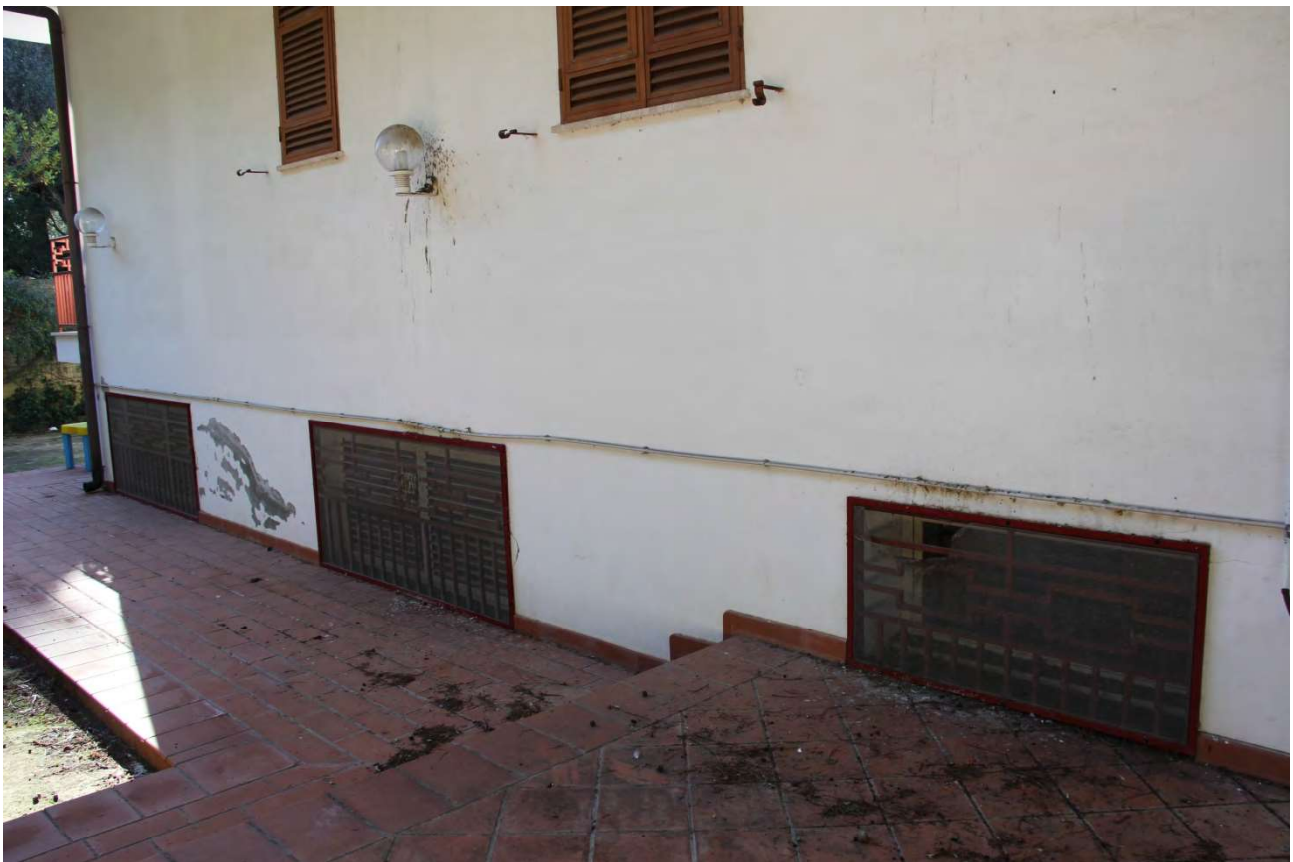
foto 14. finestra cucina e giardino condominiale sul lato nord

foto 15. finestre degli ambienti seminterrati.

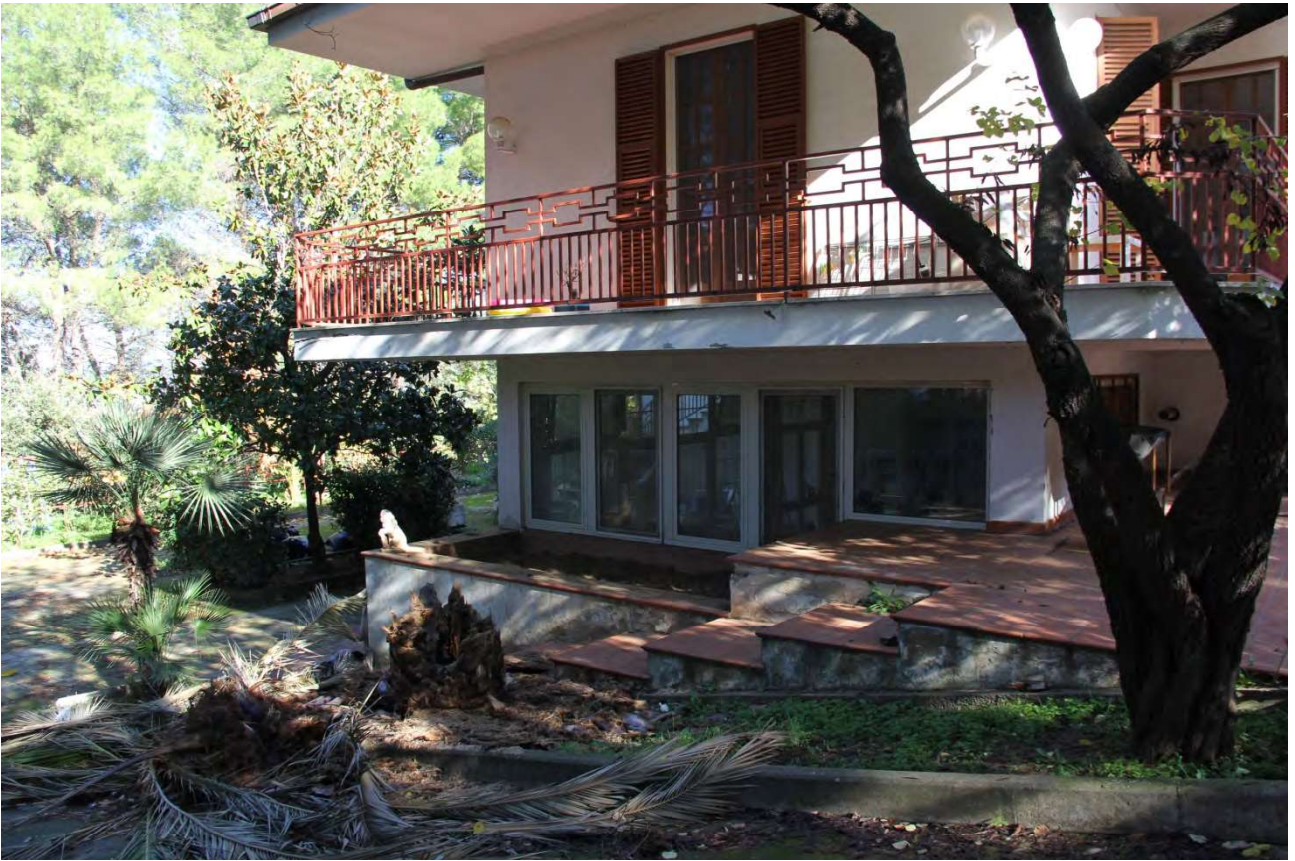
foto 16 .fronte ovest - porticato chiuso con vetrate
