***Tribunale di Treviso***

**Esecuzione Immobiliare n. 454/2013**

### **DESCRIZIONE dell'OGGETTO di PIGNORAMENTO**

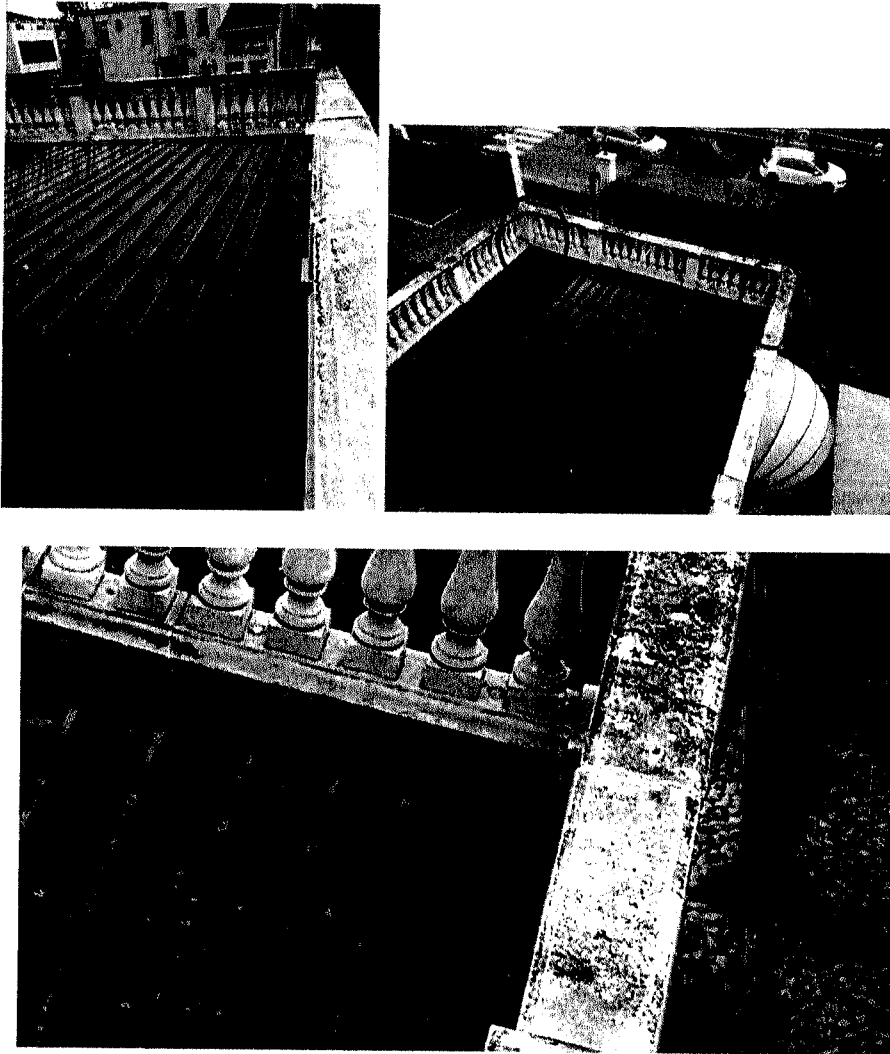
*superficie, e da un foglio di lamiera "liscio" posto lungo il perimetro libero della copertura; su tale fascia, ed in particolare sugli spigoli esterni della copertura in corrispondenza, al di sotto, della zona in cui si rilevano le infiltrazioni lamentate, sono stati realizzati i punti di scarico delle acque meteoriche. Negli spigoli, peraltro, le lamiere risultano tagliate a 45° e saldate in opera attorno ai fori dei pluviali (vd. immagini che seguono). Presumibile quindi che l'origine delle infiltrazioni rilevate all'interno del locale "pranzo" (i.e. Sala Colazione 1) siano ascrivibili proprio alla particolare conformazione del rivestimento di copertura ed ai nodi critici dei pluviali e dei punti di giunzione dei vari materiali: l'eventuale ostruzione dei due scarichi (evento peraltro molto probabile vista la mancanza di alcuna protezione-parafoglia) provocherebbe infatti l'innalzamento del livello dell'acqua meteorica che quindi, non potendo defluire all'interno del pluviale, scorrerebbe sopra alla lamiera liscia fino ai punti di contatto con la lamiera grecata da un lato e la guaina impermeabilizzante dall'altro. Anche un piccolo foro od una minima criticità nei punti di giuntura/saldatura può consentire così l'accesso dell'acqua meteorica e lo scorrimento al di sotto della lamiera e della guaina, con il conseguente percolamento all'interno del solaio fino al suo manifestarsi nel soffitto della zona pranzo. Al fine di preservare il bene pignorato ed eliminare le infiltrazioni lamentate dall'affittuaria e personalmente rilevate, lo scrivente ritiene quindi auspicabile la realizzazione di un intervento di "sigillatura" da eseguirsi lungo il perimetro della copertura piana".*

*Immagini fotografiche del 10/01/2017 realizzate dalle camere dei piani superiori della Villa, in quanto la copertura non risulta accessibile.*

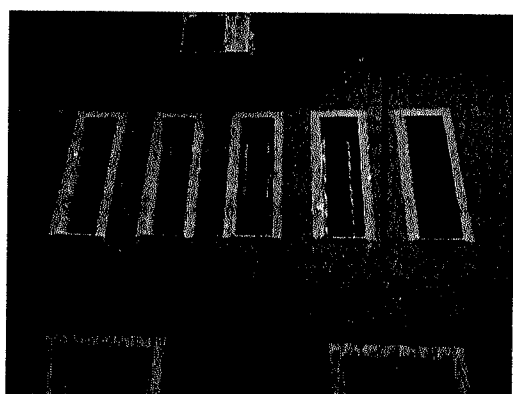
- Camera 506: è stato internamente tamponata una delle finestre del bagno che, a seguito della demolizione della tramezza, è stato ridotto in dimensione (di fatto tale la porzione di bagno è stata inglobata all'interno della stanza da letto); all'esterno il foro è ancora presente.

Camera 506 a luglio 2018 - il bagno (6 mq) è provvisto di n. 2 finestre; evidenziato in rosso la posizione del foro solo internamente tamponato

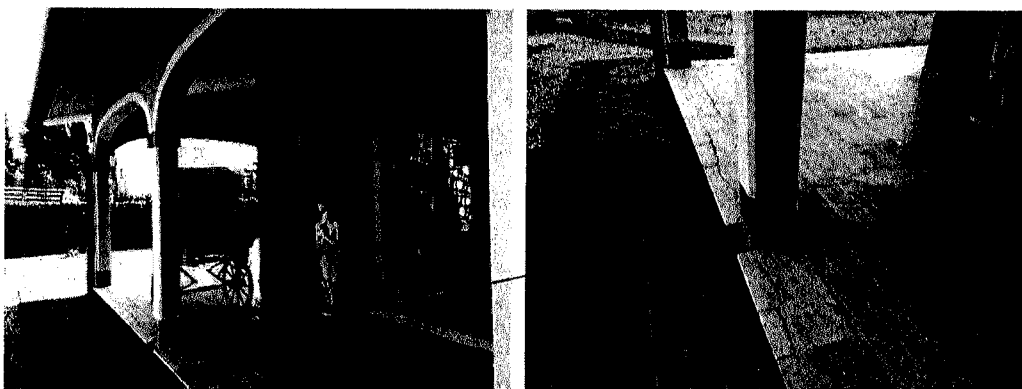
- diversi MARMI del portico, in particolare sul fronte principale in corrispondenza del marciapiede in betonelle che circonda l'edificio, risultano rotti/scheggiati; la situazione risulta pressoché invariata rispetto a quanto rilevato nel gennaio 2017;

*Prospetto est: marmi del portico (07/2018 e 01/2017)*

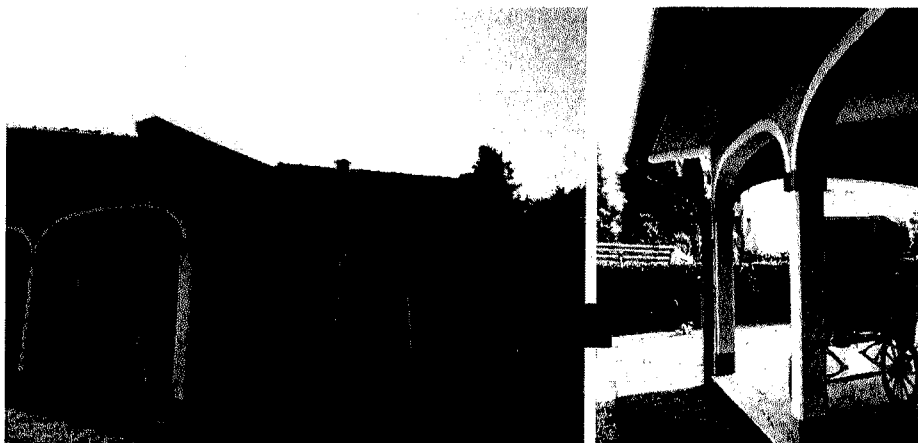
- LATTONERIA arrugginita, ammaccata e con presenza di localizzati fori;

*Prospetti nord e ovest*

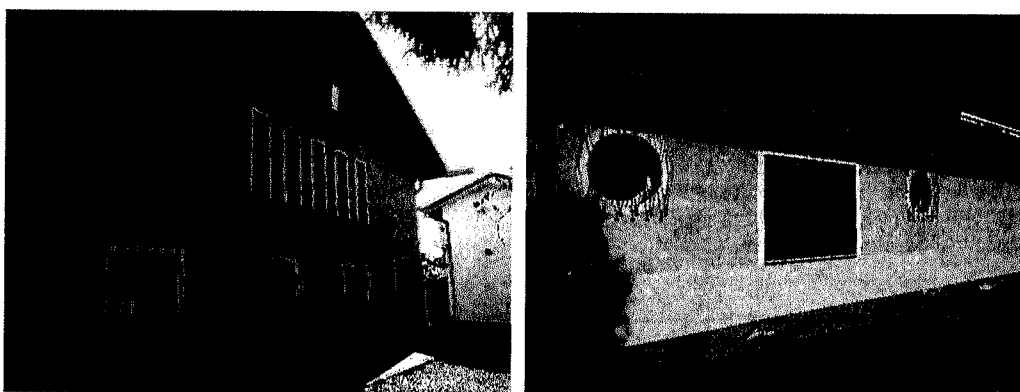
- **MACCHIE D'UMIDITÀ E SFALDAMENTI** alla base delle murature, presumibilmente attribuibili ad umidità di risalita; in alcuni punti l'acqua evidentemente accumulata ha generato lo "scoppio" dell'intonaco ed il suo distacco; come si evince dalle immagini sotto riportate, tale situazione era già stata rilevata (e segnalata) nel primo sopralluogo del marzo 2014 ed è andata peggiorando fino a quanto oggi visibile;

*Prospetti nord e ovest*

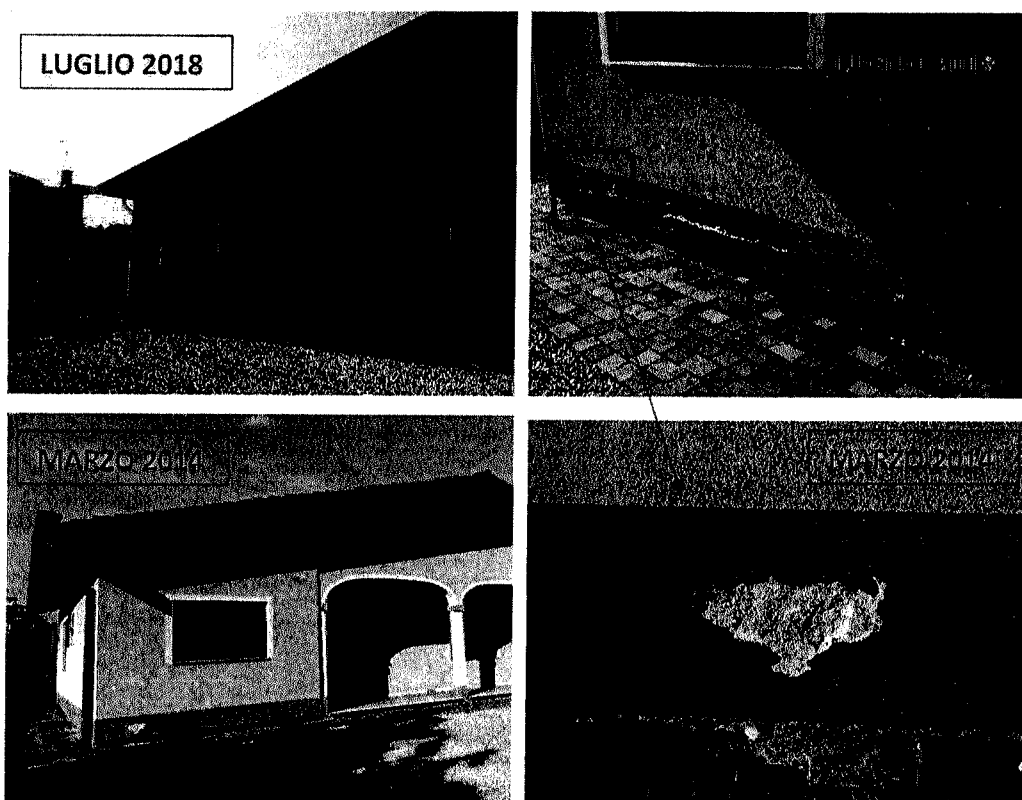
*Prospetto sud: CONFRONTO situazione 2014 e 2018*

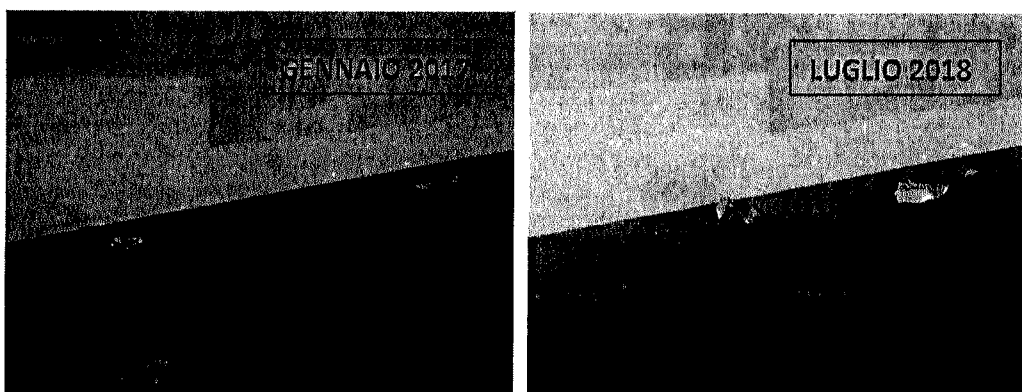
*Prospetto ovest: CONFRONTO situazione 2017 e 2018*

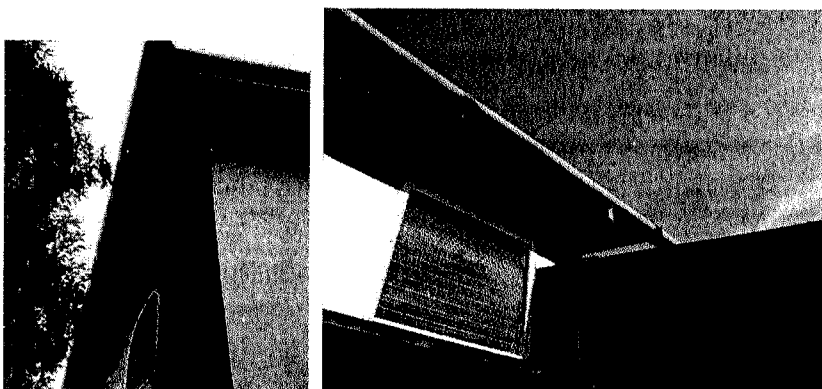
- nell'INTRADOSSO dello sporto di copertura sono evidenti i distacchi della tinteggiatura che rivelano l'intonaco sottostante e la presenza di efflorescenze saline (conseguenza di infiltrazioni);

*Intradosso dei prospetti est ed ovest*

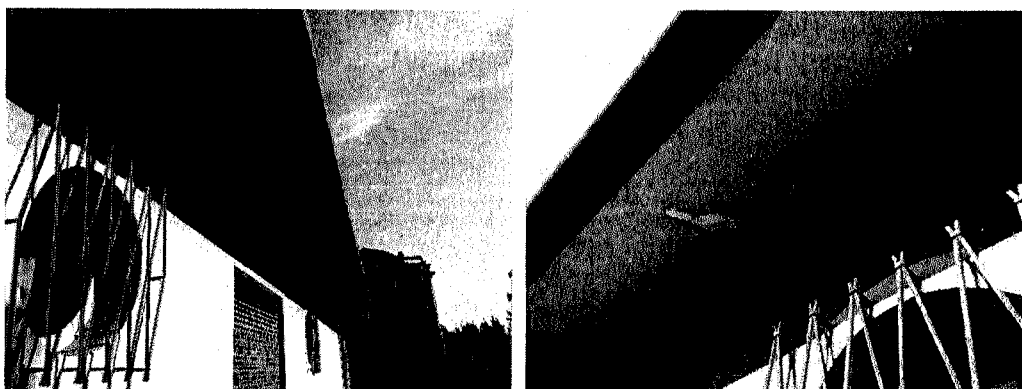
*Intradosso dei prospetti ovest*

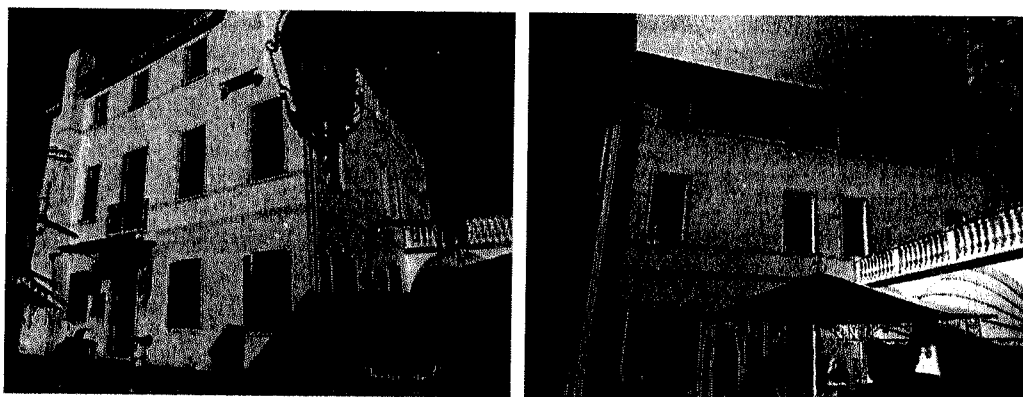
- Saletta colazioni 2 (Piano Terra) → sul fronte sud è presente una porta anziché la finestra autorizzata; si segnala che tali variazioni sono state realizzate dopo il marzo 2014 (data 1<sup>a</sup> sopralluogo dello scrivente) e dunque successivamente al pignoramento immobiliare; trattandosi di immobile vincolato tale difformità NON può essere sanata e pertanto si dovrà prevedere il ripristino dello stato dei luoghi così come autorizzato;

*Immagini del 26/03/2014 e del 19/07/2018*

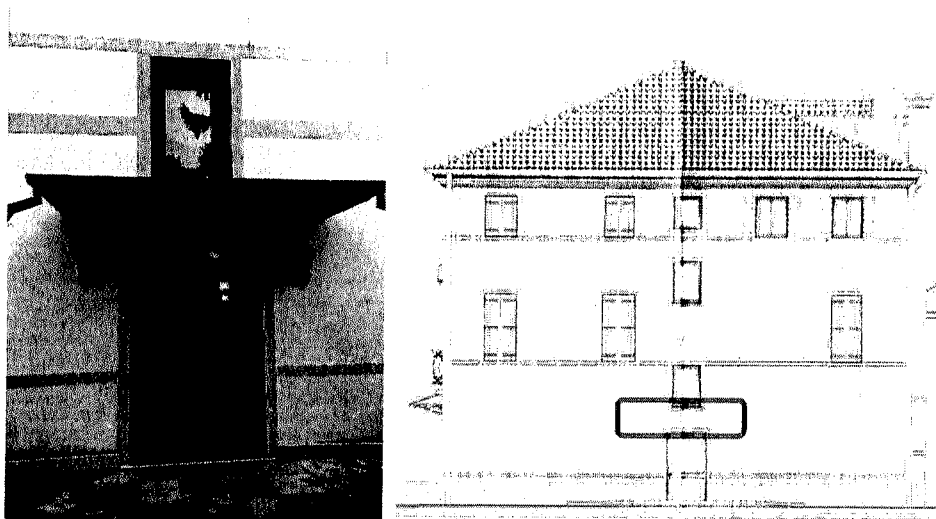
- Androne (Piano Terra) e Disimpegno (Piano Terra) → sopra alle porte di accesso dei fronti est, nord (Uscita di emergenza) ed ovest sono presenti delle pensiline in ferro battuto, provviste di copertura e grondaie, che nello stato autorizzato non sono indicate; si precisa che nelle tavole dei prospetti Est, Sud e Nord (Tav. 15-16-14) lo stato di progetto riporta la presenza della sola pensilina dell'ingresso principale, benché nessuna indicazione vi sia nelle tavole di progetto delle Piante; trattandosi di immobile vincolato tale difformità NON può essere sanata e pertanto si dovrà prevedere il ripristino dello stato dei luoghi così come autorizzato;

Foto del 07/2018 ed estratto Tav. 14 (P.di C. 114/06)

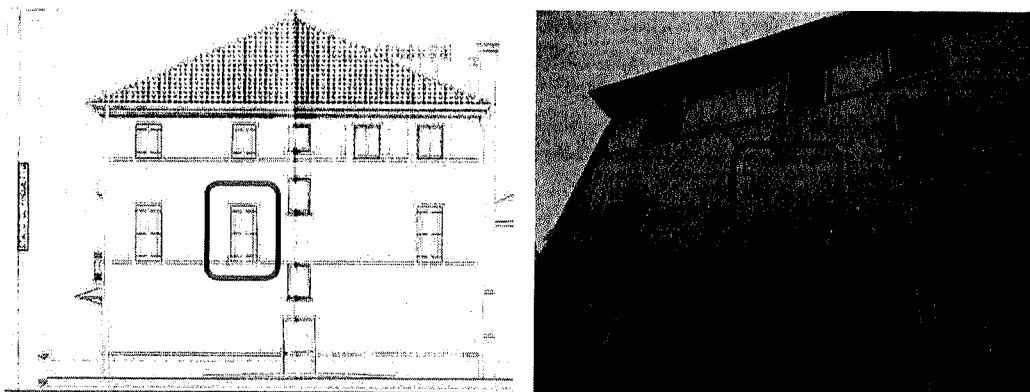
essere sanata e pertanto si dovrà prevedere il ripristino dello stato dei luoghi così come autorizzato;

Estratto tav. 14 (P.di C. 114/06) ed immagine del 07/2018

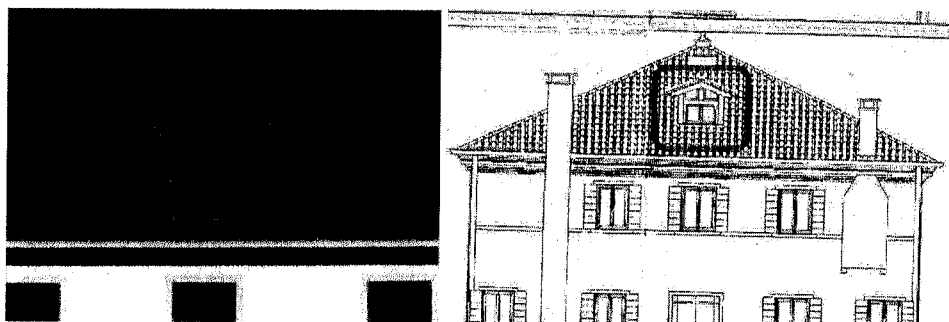
Si precisa infine che nel Guardaroba il lucernario ha dimensione inferiore all'autorizzato (53x73 cm anziché 54x83 cm) e che nell'abbaino è presente 1 finestra anziché le 2 autorizzate; come già indicato, trattandosi di immobile vincolato, tale difformità di prospetto non può essere sanata e deve quindi essere ripristinato il serramento così come previsto e autorizzato.

*Camera 300 - Serramento abbaino*
