DOCUMENTAZIONE FOTOGRAFICA

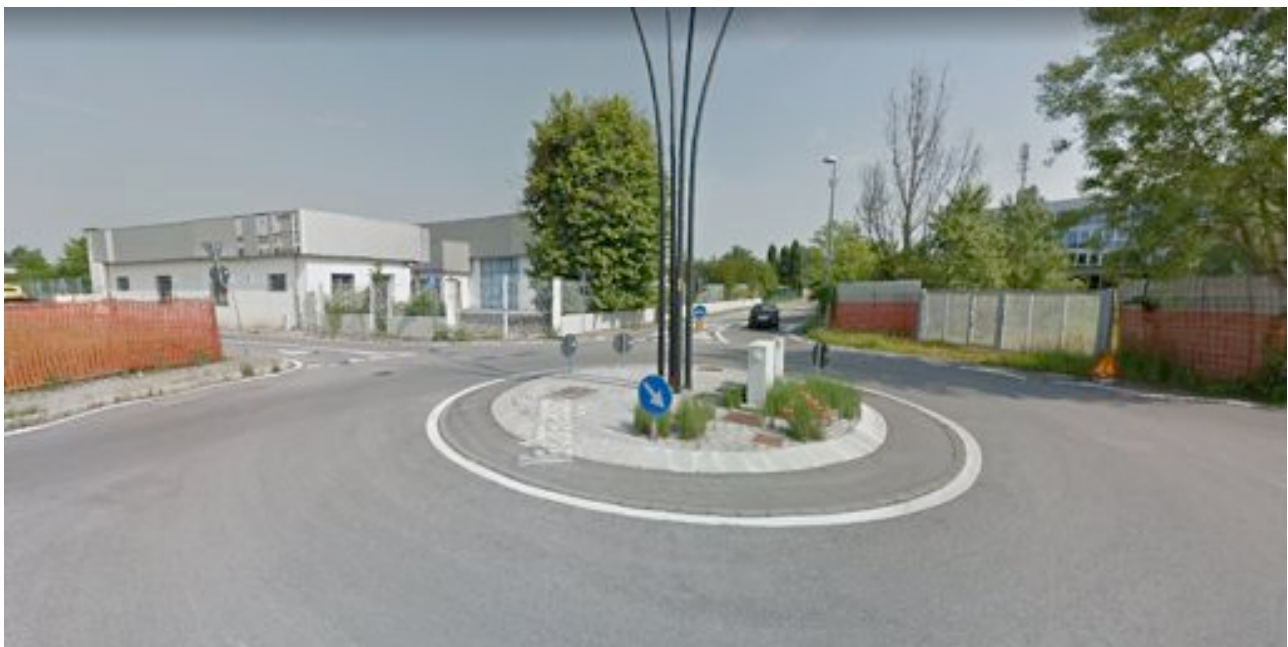
FOTO 2 - Il complesso immobiliare in esame dalla Via Caravaggio.
L'accesso principale.

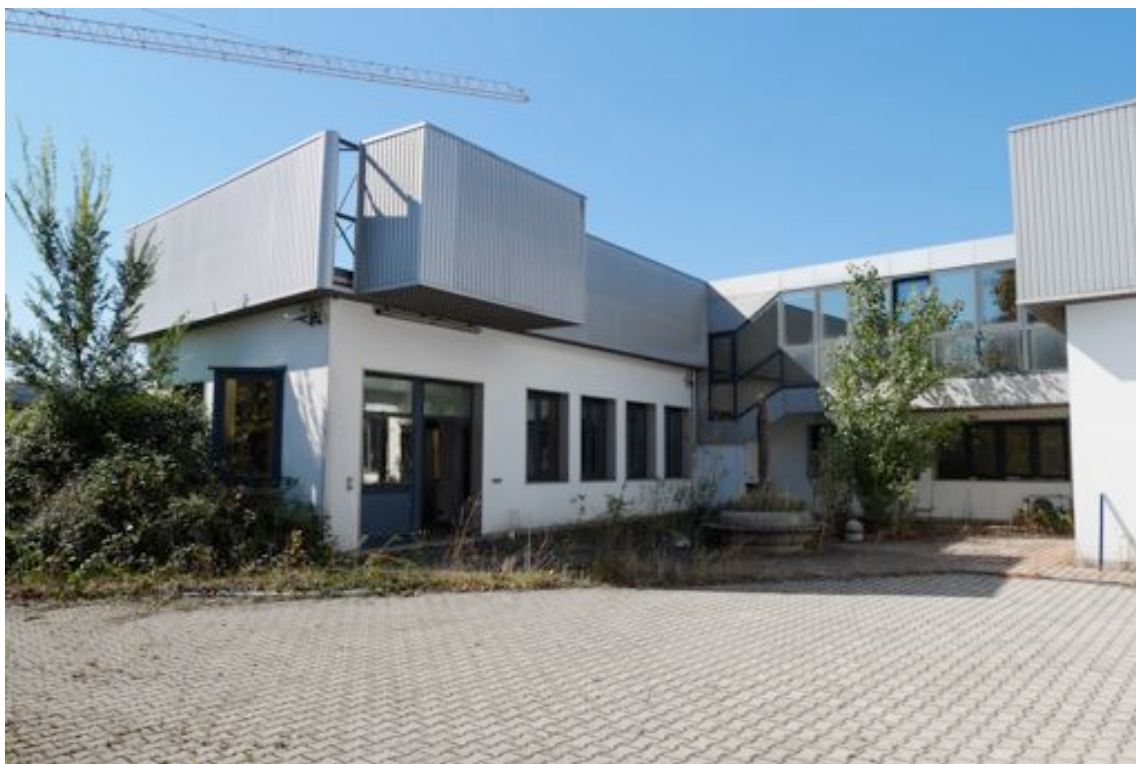
FOTO 3 - Il corpo ad uso uffici.

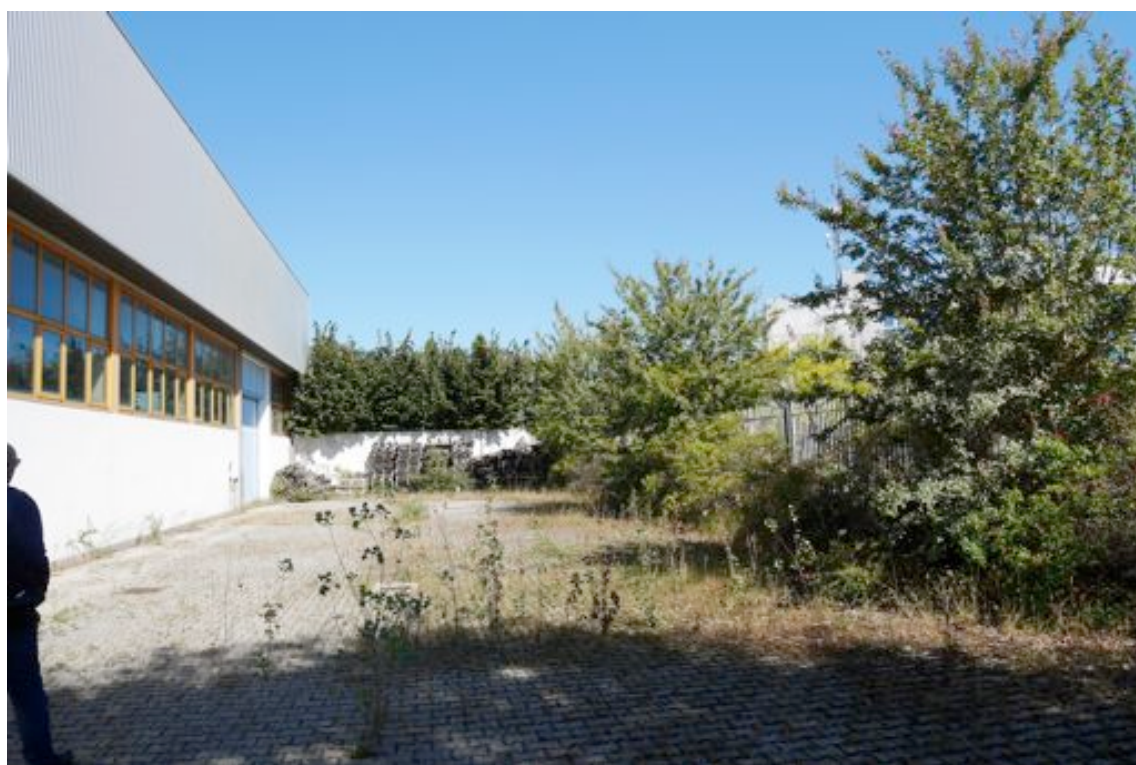
FOTO 4 - Il corpo ad uso laboratorio/officina e lo scoperto ad uso esclusivo.

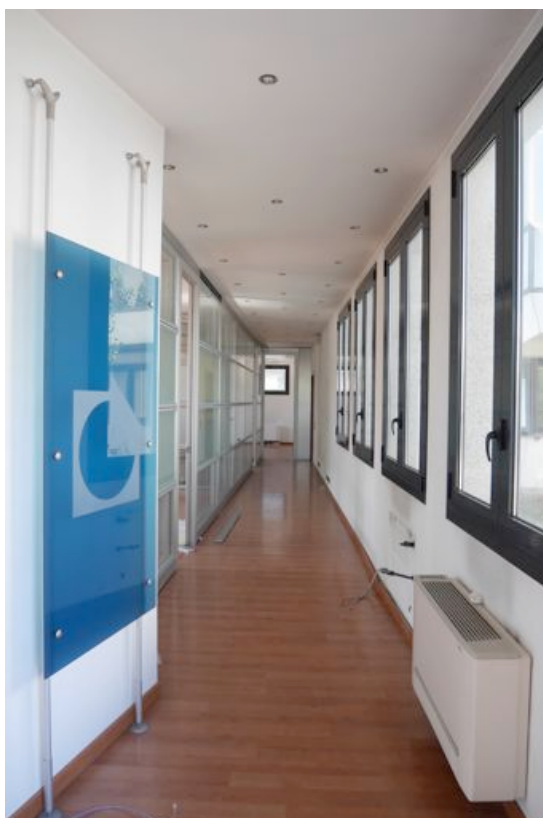
FOTO 5 - Il corpo ad uso uffici. Piano terra. Il corridoio dall'ingresso principale.

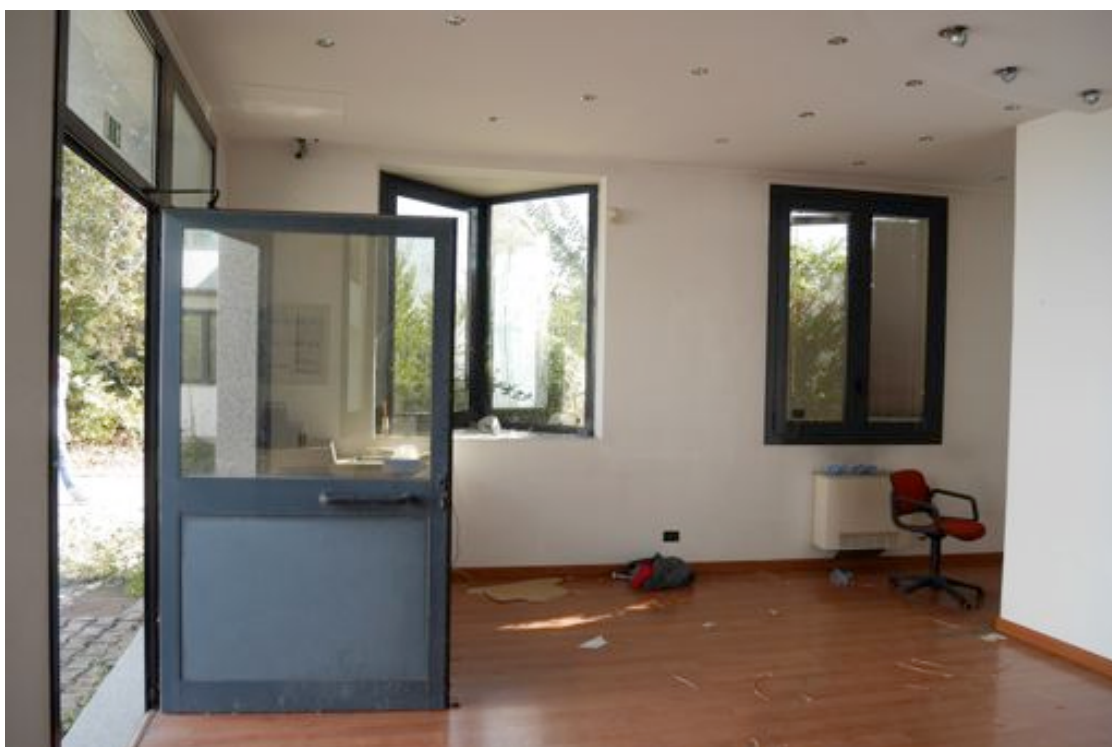
FOTO 6 - Il corpo ad uso uffici. Piano terra. L'ingresso principale.

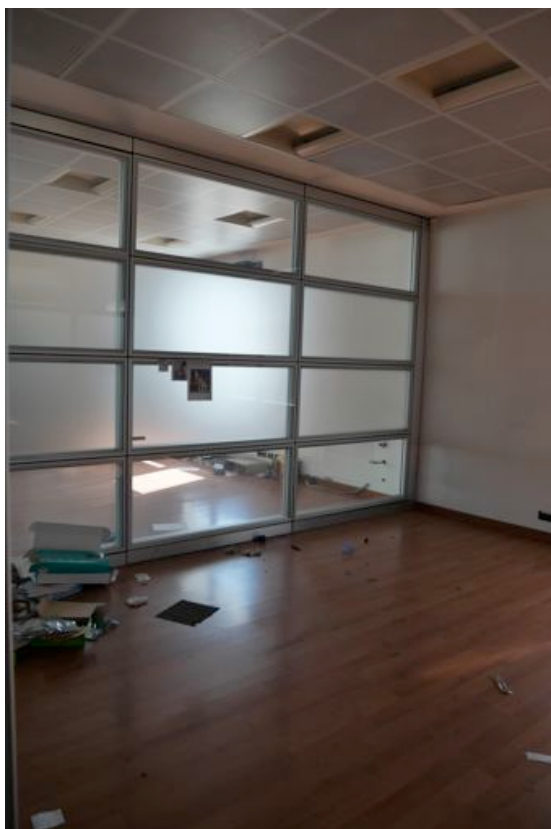
FOTO 7 - Il corpo ad uso uffici. Piano terra. Uno degli uffici.

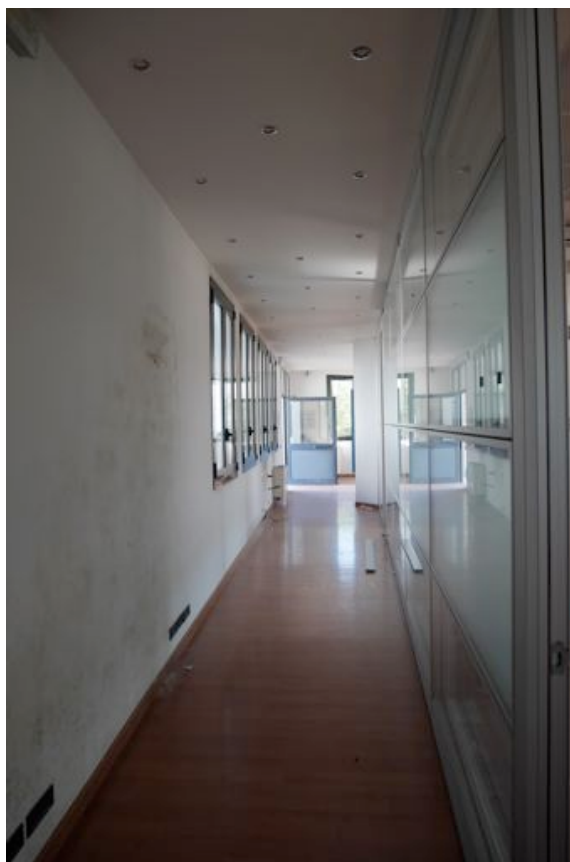
FOTO 8 - Il corpo ad uso uffici. Piano terra. Il corridoio verso l'ingresso.
Sulla sinistra si notano le macchie infiltrative sul muro che divide il corridoio con la scala di accesso all'ufficio al piano primo.

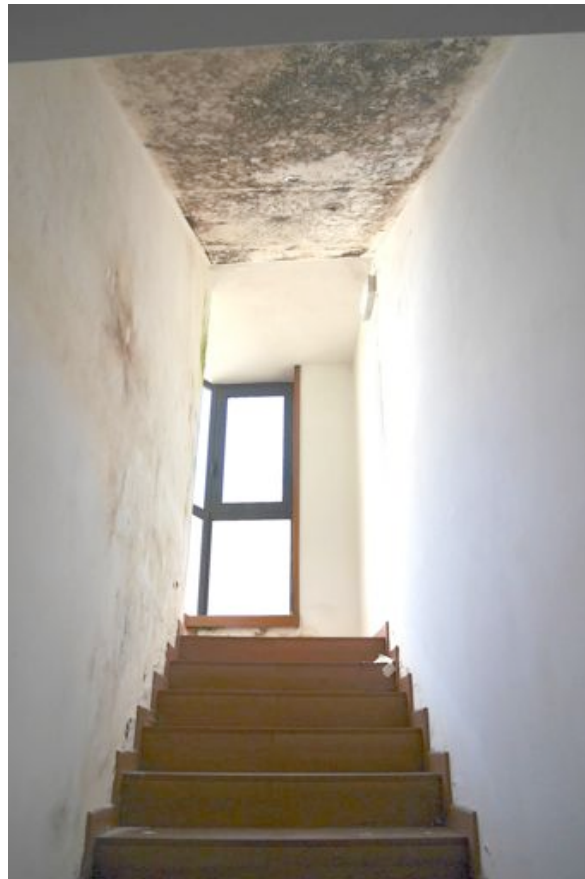
FOTO 9 - Il corpo ad uso uffici. La scala di accesso al piano primo.

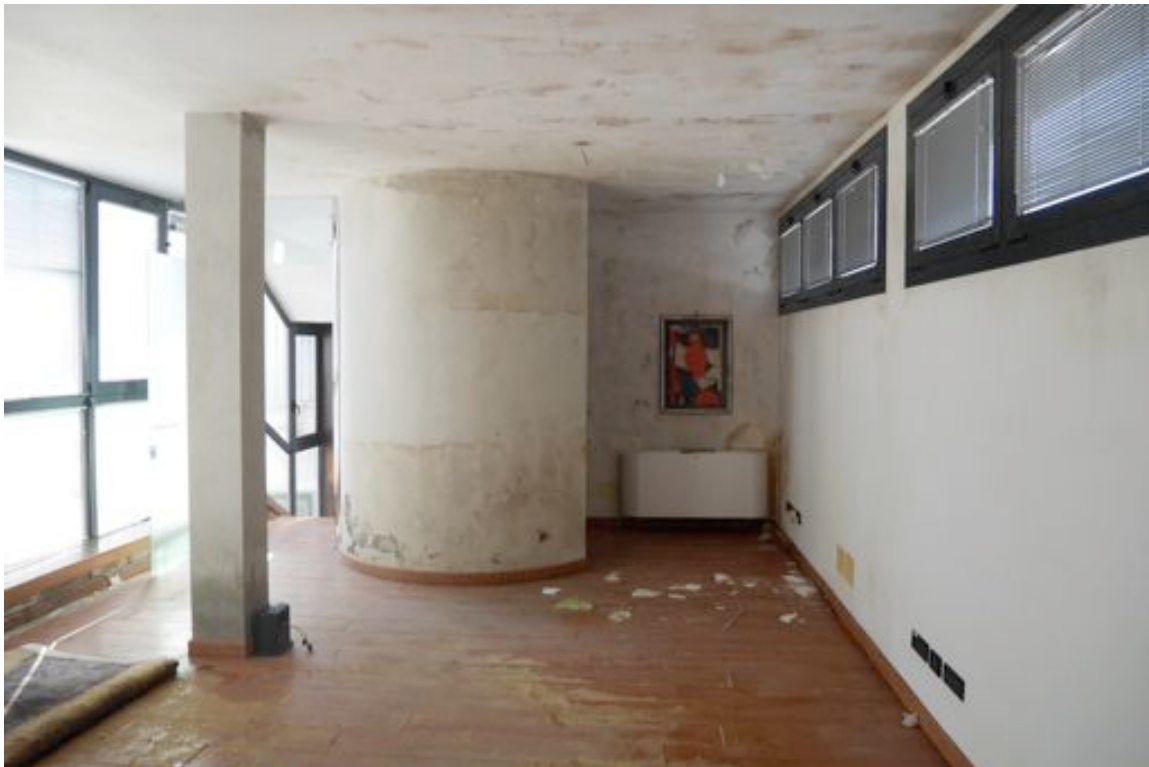
FOTO 10 - Il corpo ad uso uffici. Piano primo.

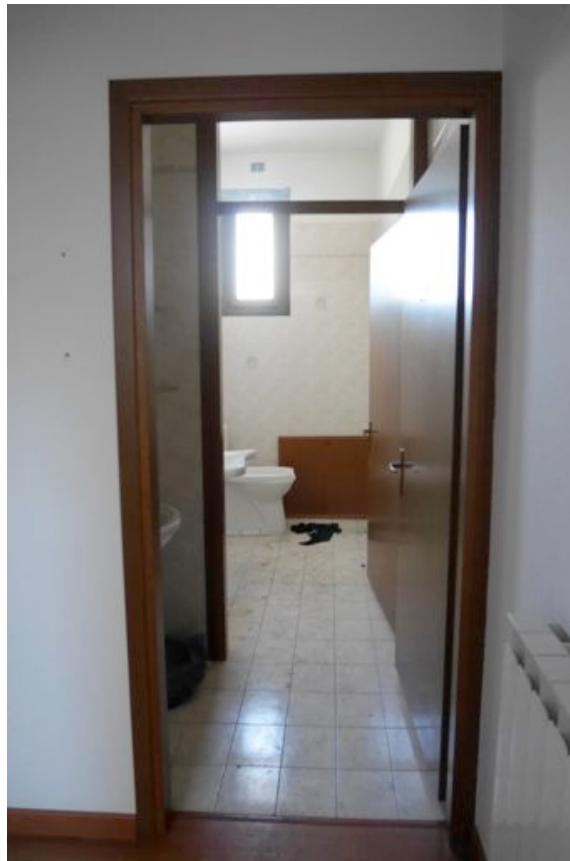
FOTO 11 - Il corpo ad uso uffici. Piano terra. I bagni.

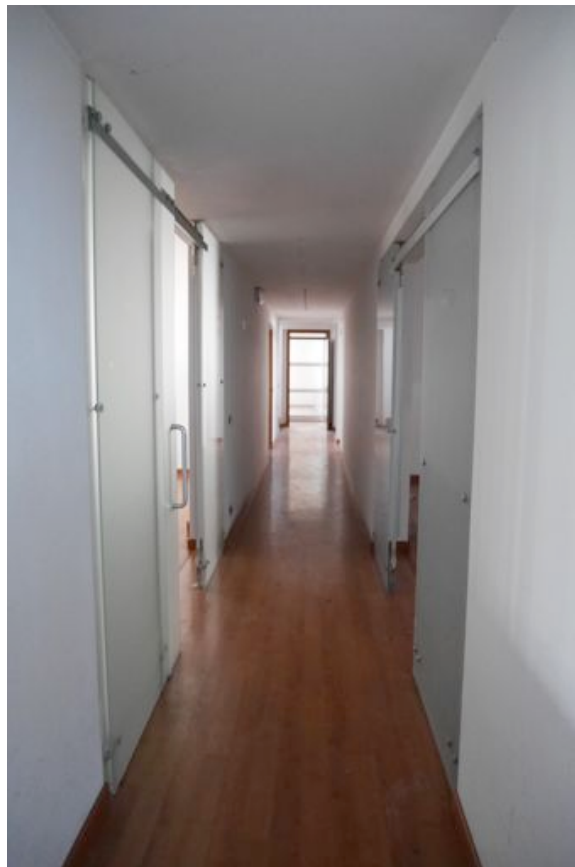
FOTO 12 - Il corpo ad uso uffici. Piano terra. Il corridoio verso il laboratorio/officina.

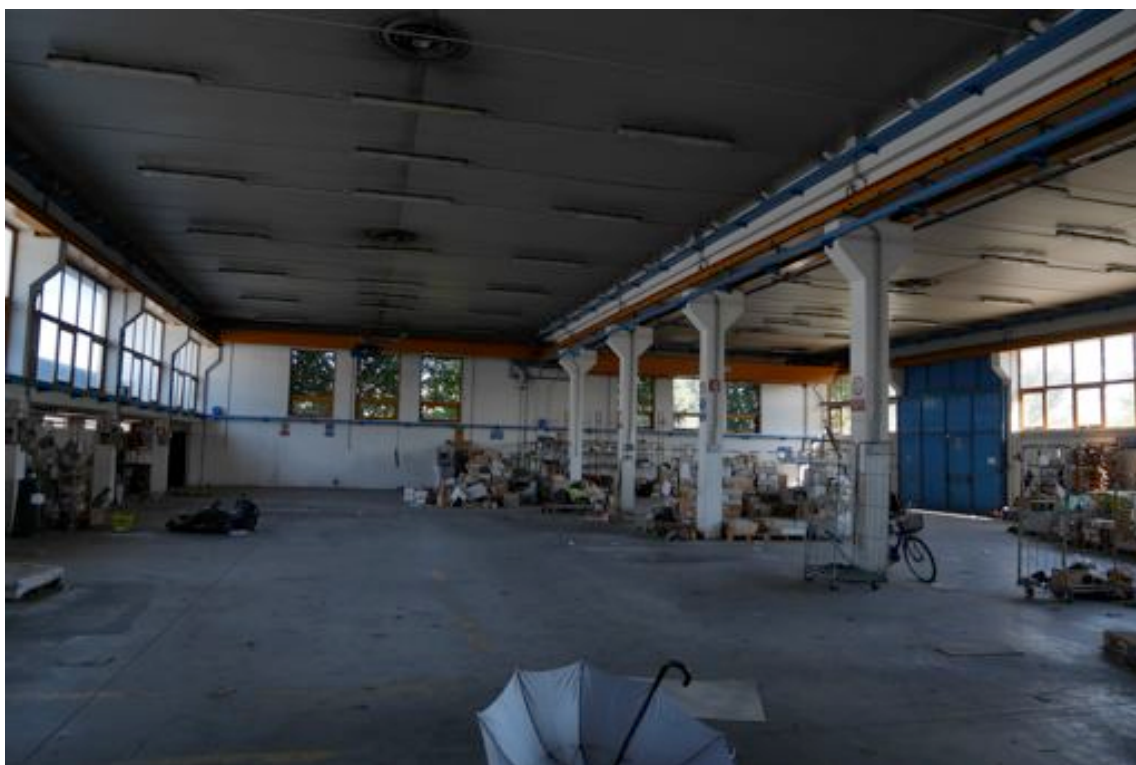
FOTO 13 - Il corpo ad uso laboratorio/ officina. Piano terra.

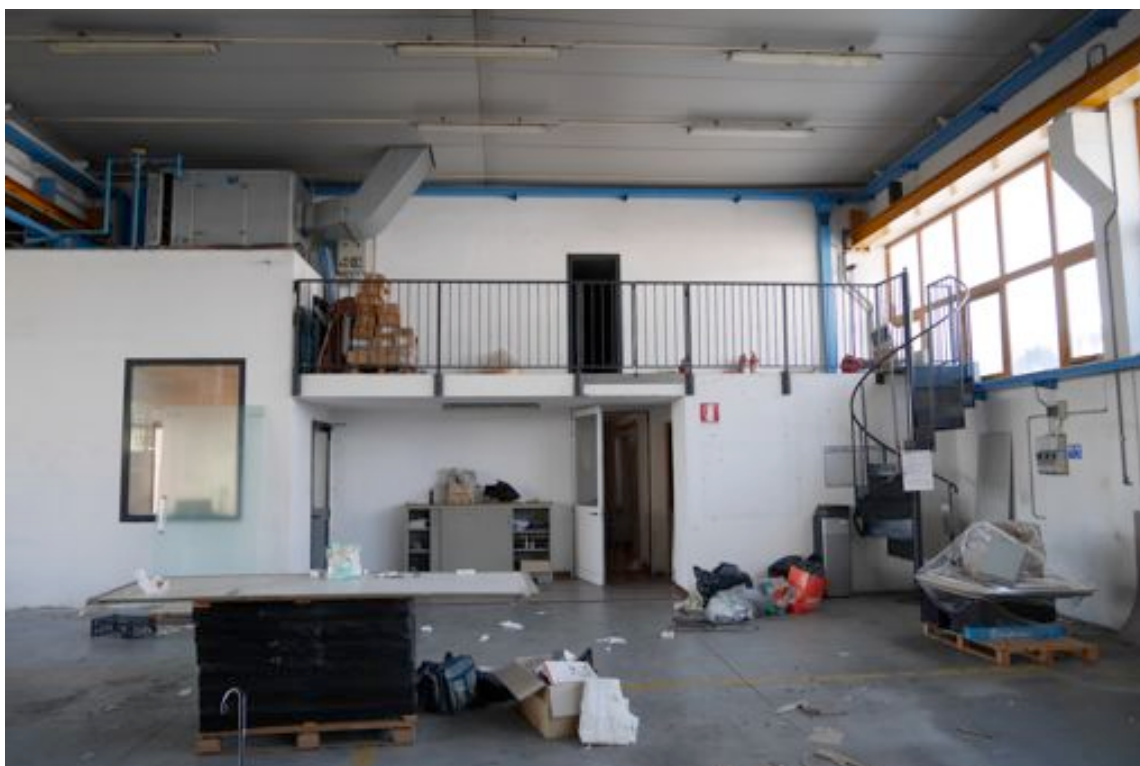
FOTO 14 - Il corpo ad uso laboratorio/ officina. Piano terra. Si nota sulla destra la scala a chiocciola che consente l'accesso a locali tecnici.
