stralcio di "Stato di fatto" allegato  
a richiesta di sanatoria del 2008  
non rilasciata

# **DOCUMENTAZIONE FOTOGRAFICA**

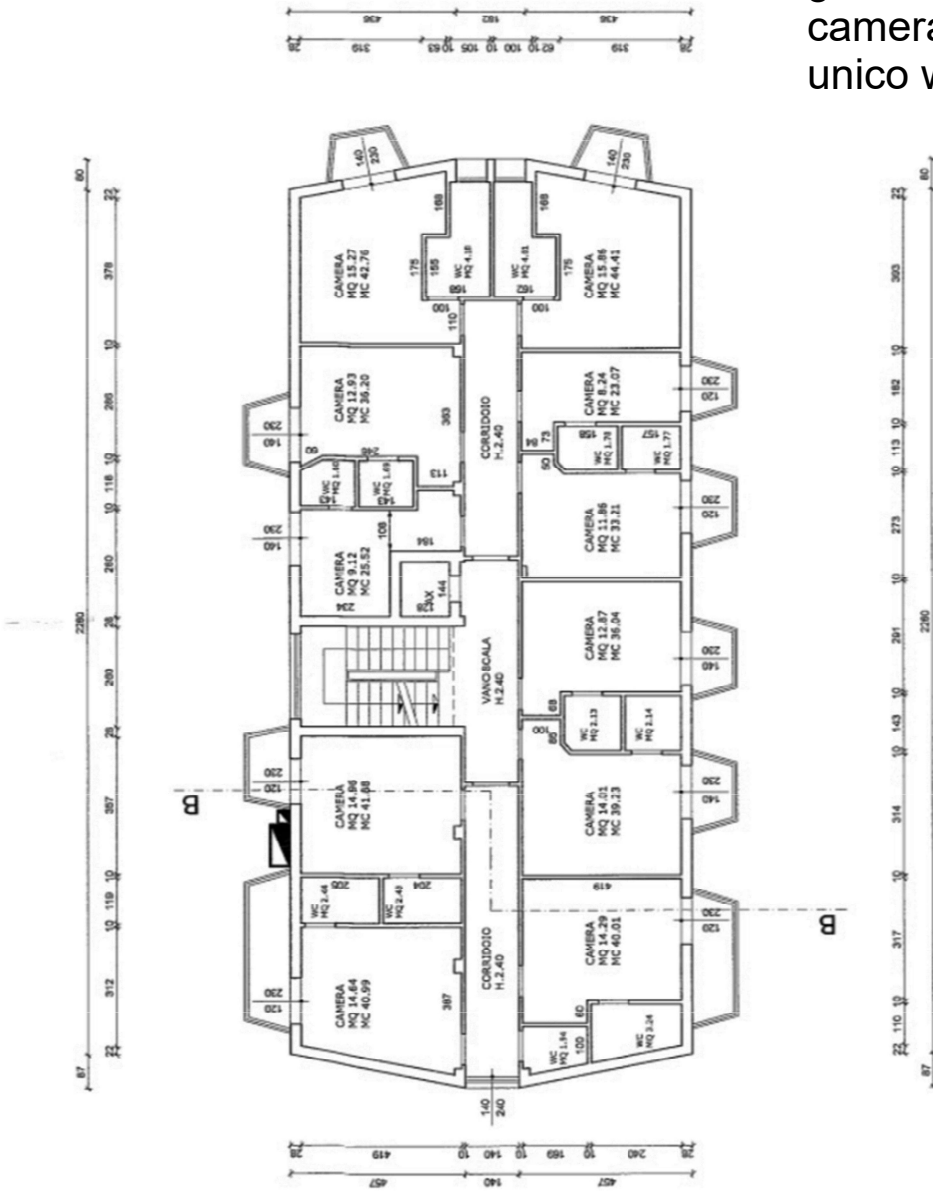
**PIANTA PIANO SECONDO**  
N.B.: Aerazione forzata nei w.c. ciechi.

N.B.: La "camera" posta dietro l'ascensore, in realtà è un guardaroba comunicante con la camera adiacente, e vi è un unico w.c..

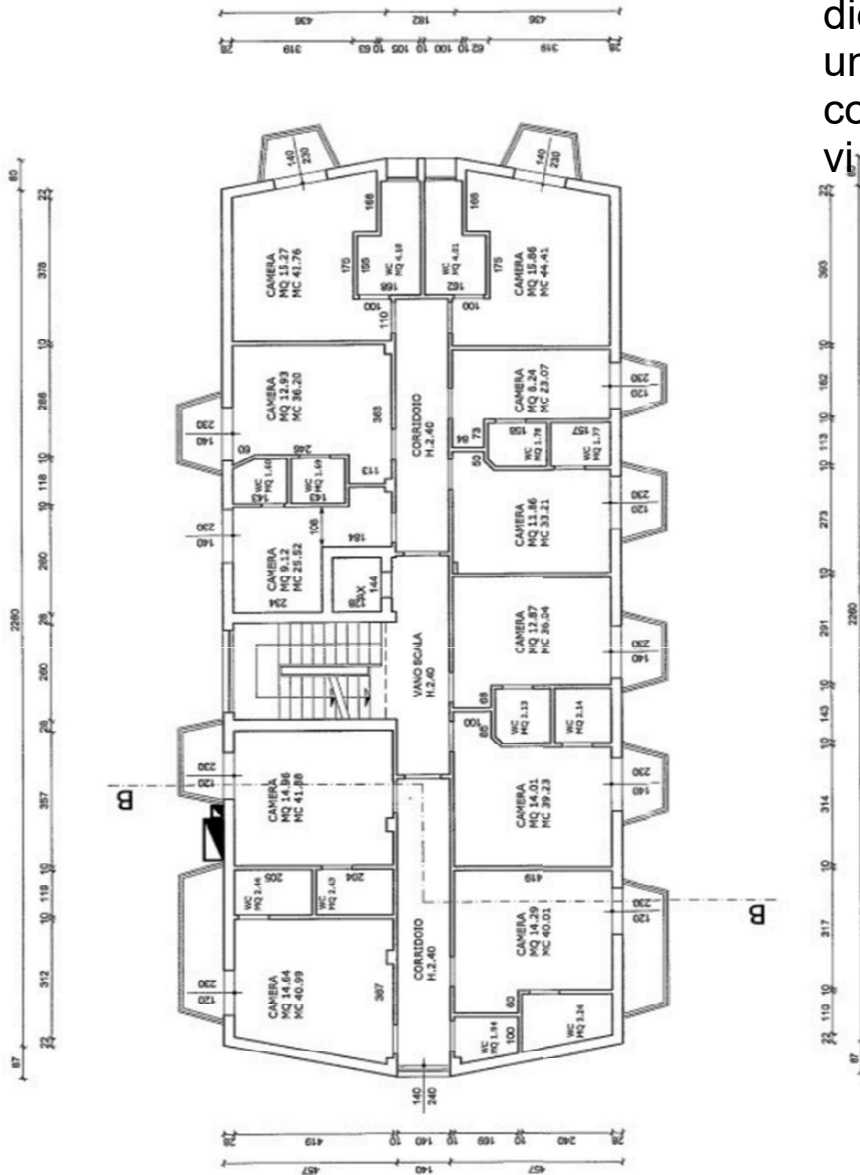
**PIANTA PIANO TERZO**  
N.B.: Anzazione forzata nel w.c. ciechi.

N.B.: La "camera" posta dietro l'ascensore in realtà è un guardaroba comunicante con la camera adiacente, e vi è un unico w.c..

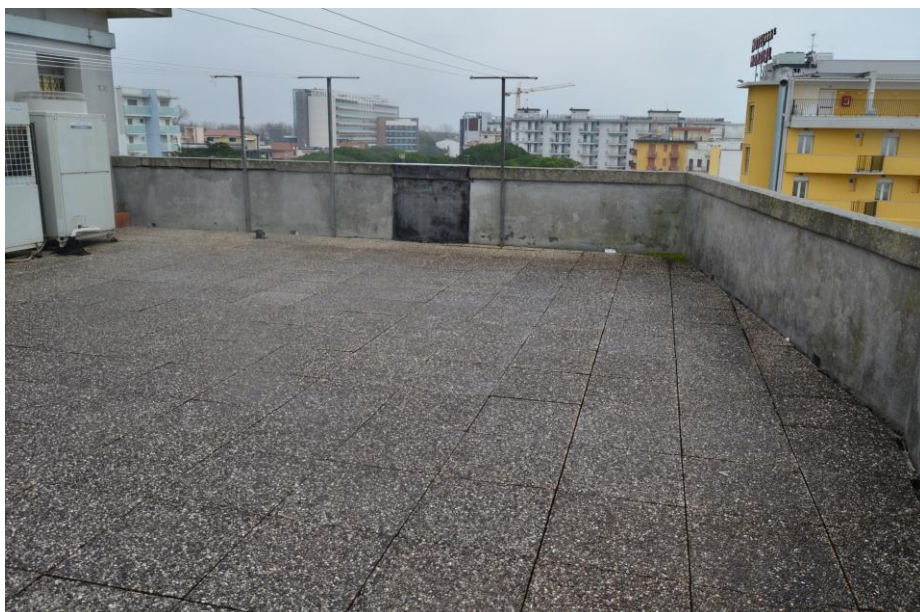
FOTO N. 5

(Terrazzo al piano sottotetto)

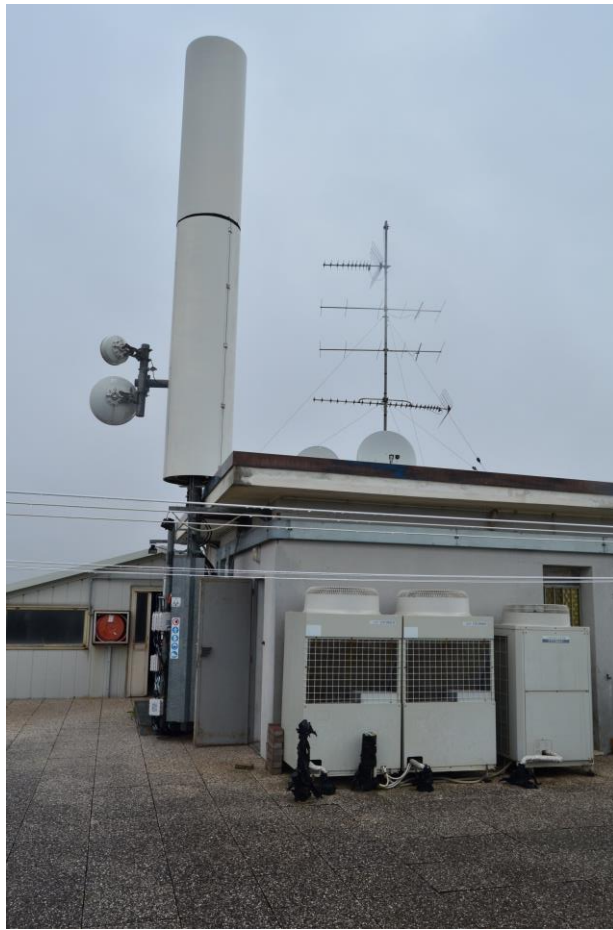
FOTO N. 6 (antenna al piano sottotetto)
