ALL. E4

stralcio di "Stato di fatto" allegato
a richiesta di sanatoria del 2008
non rilasciata

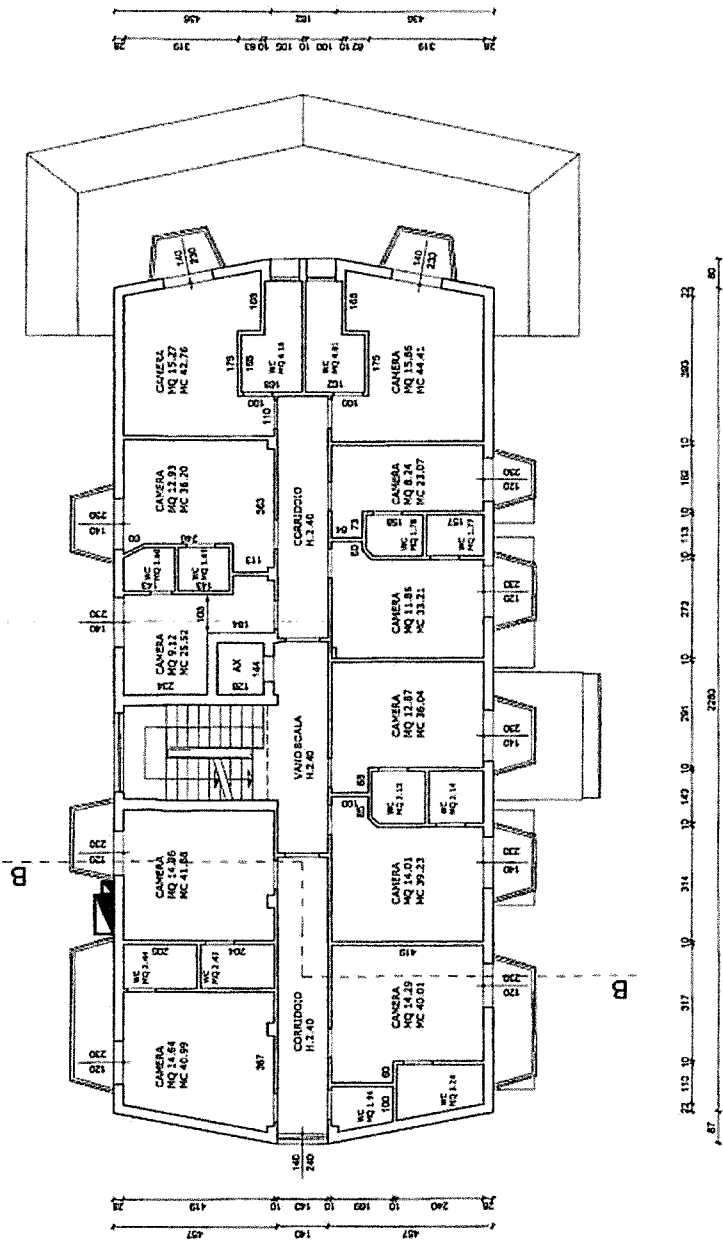
PIANTA PIANO PRIMO
 N.B.: Arretrazione forata nei w.c. ciechi.

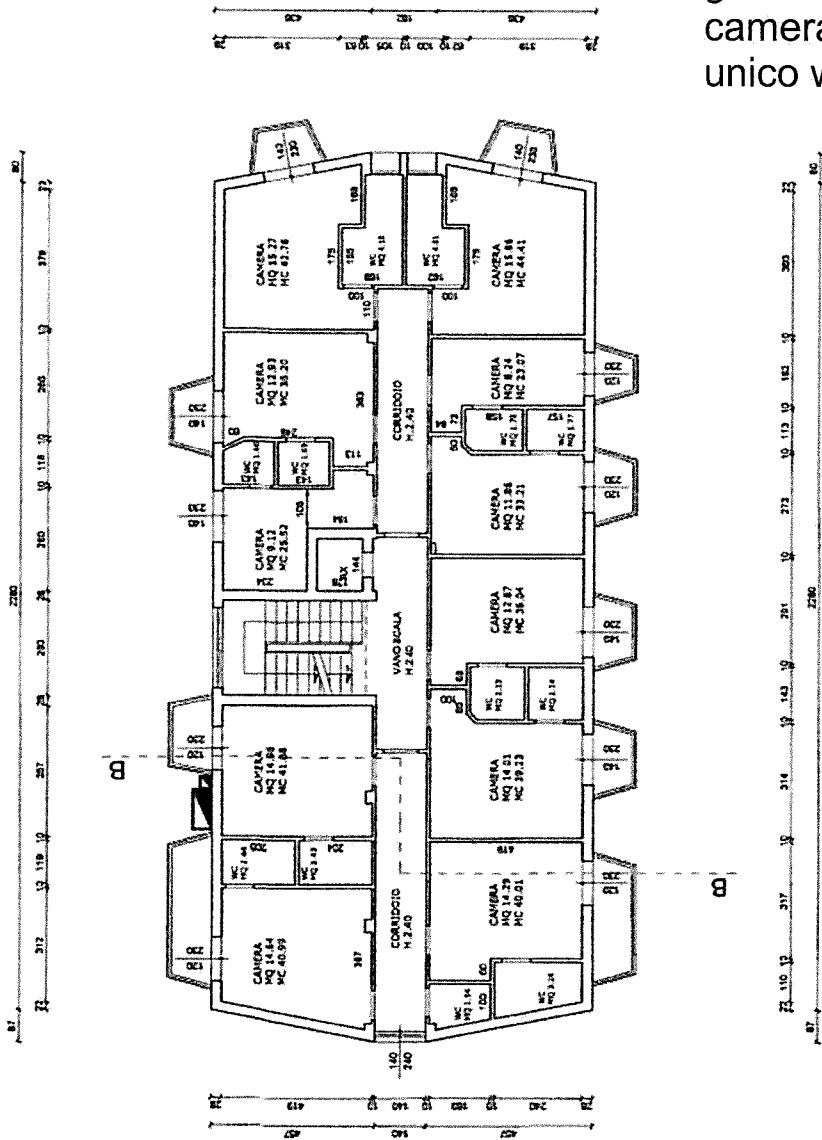
N.B.: La "camera" posta dietro l'ascensore, in realtà è un guardaroba comunicante con la camera adiacente, e vi è un unico w.c..

PIANTA PIANO SECONDO
 N.B. - Aerazione forzata nel w.c. di chi.

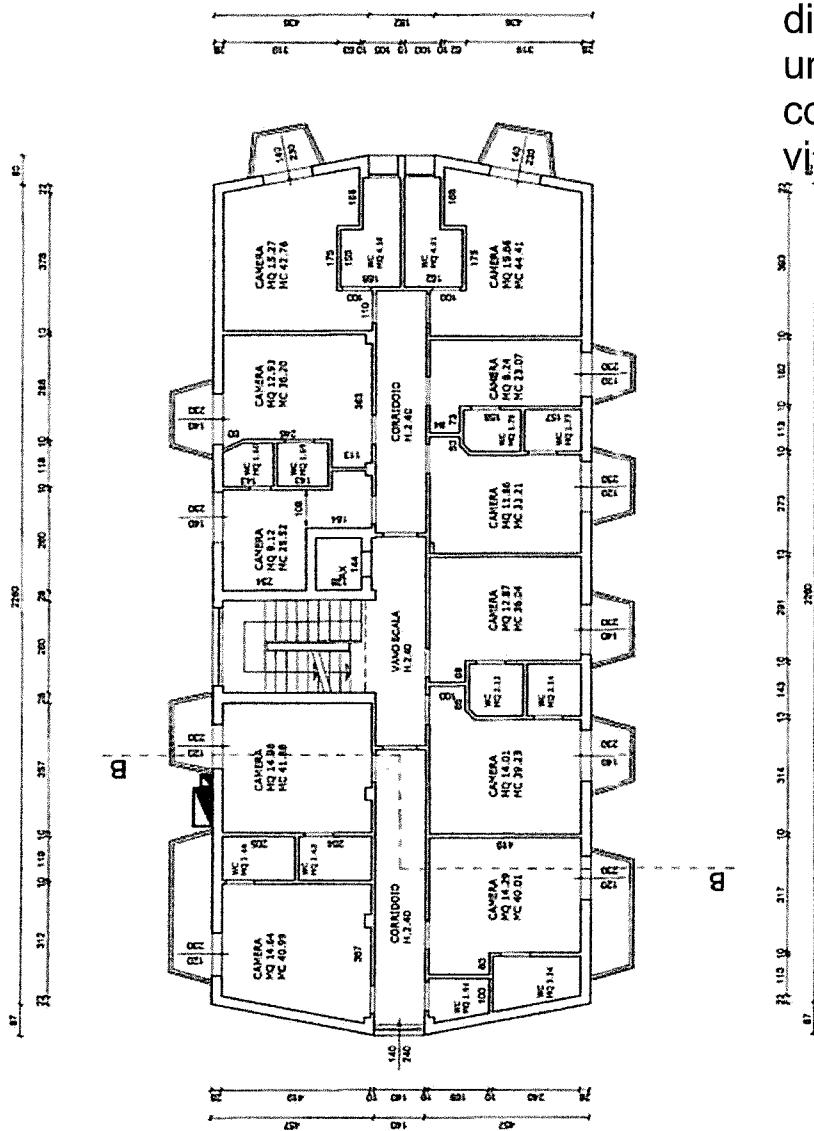
N.B.: La "camera" posta dietro l'ascensore in realtà è un guardaroba comunicante con la camera adiacente, e vi è un unico w.c..

PIANTA PIANO TERZO
N.B.: Azione forzata nel w.c. dechi.

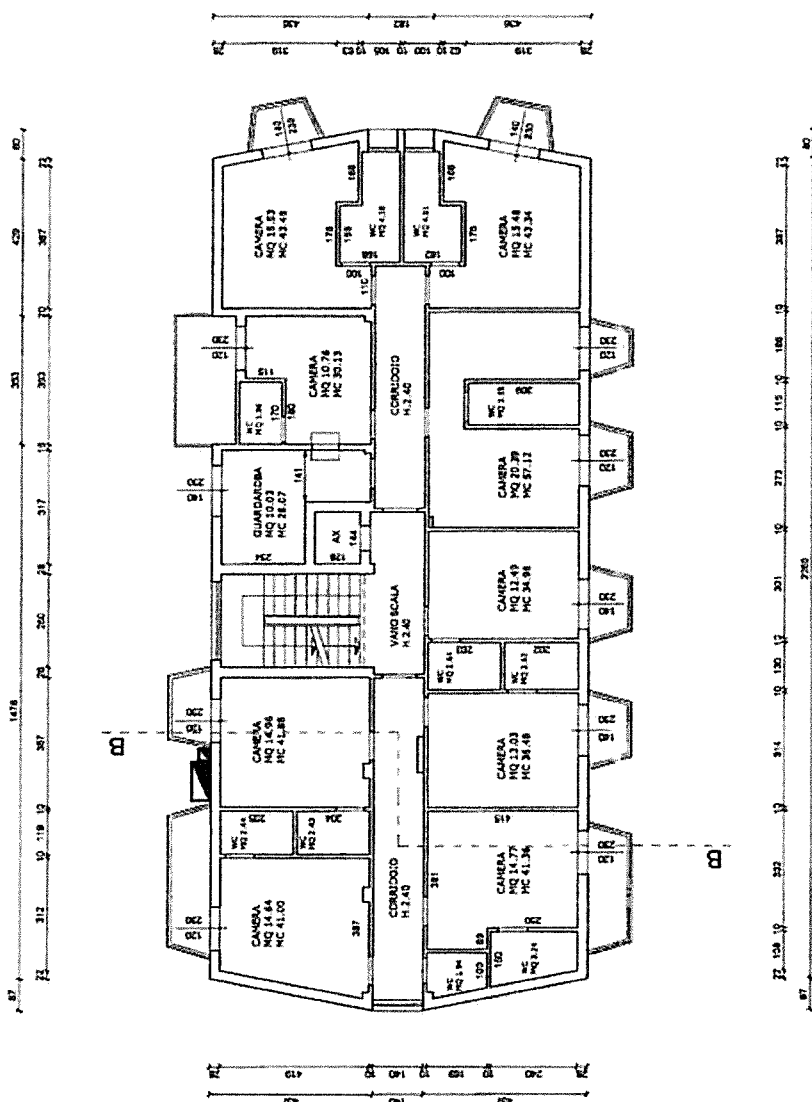
PIANTA PIANO QUARTO
N.B.: Arreazione forata nei w.c. elect.

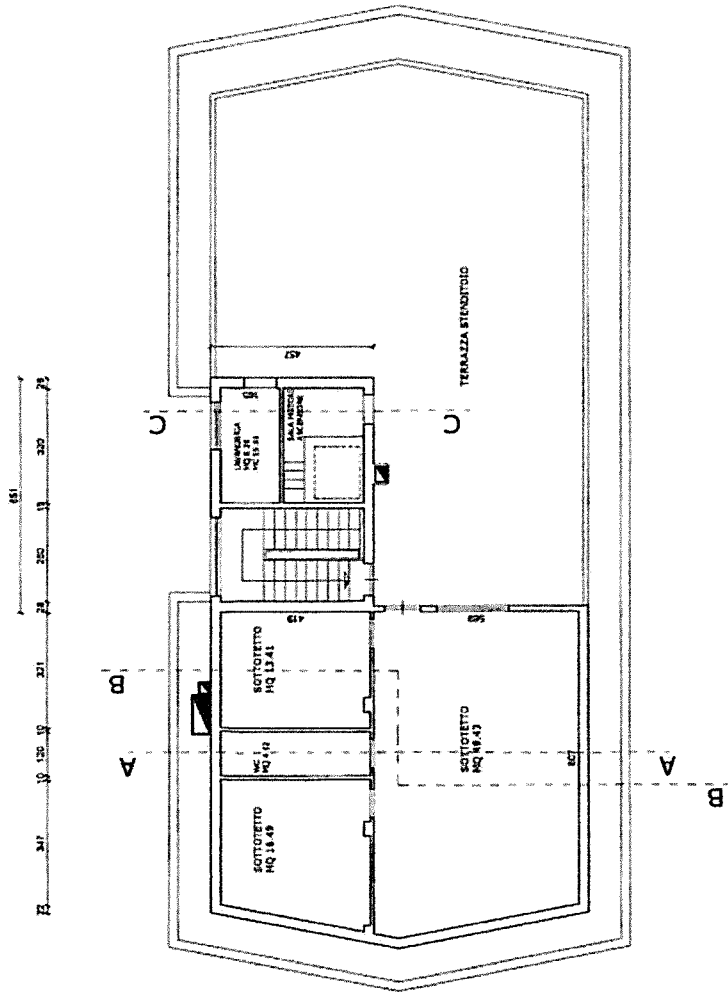
PIANTA PIANO ATTICO

N.B.: Areazione forzata nel v.c. c/cch.
