Documentazione Fotografica a Favaro Veneto (Venezia)

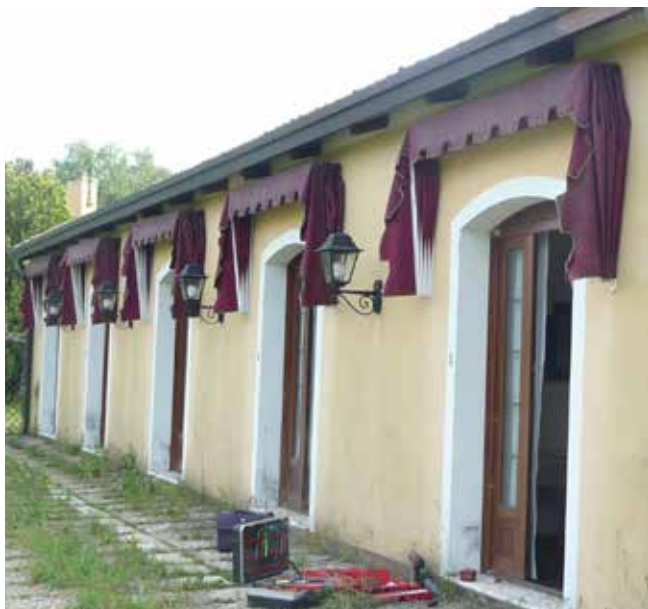
Foto esterna ingressi alloggi agrituristici lato Nord-Est

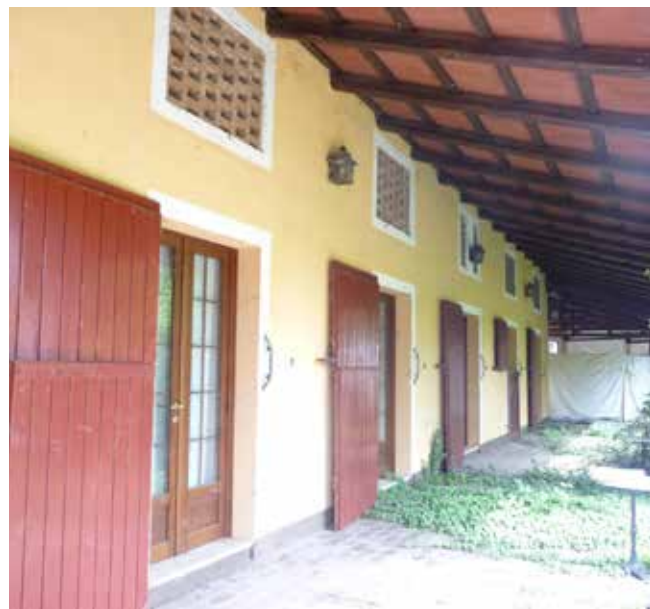
Foto esterno alloggi agrituristici lato Sud-Ovest

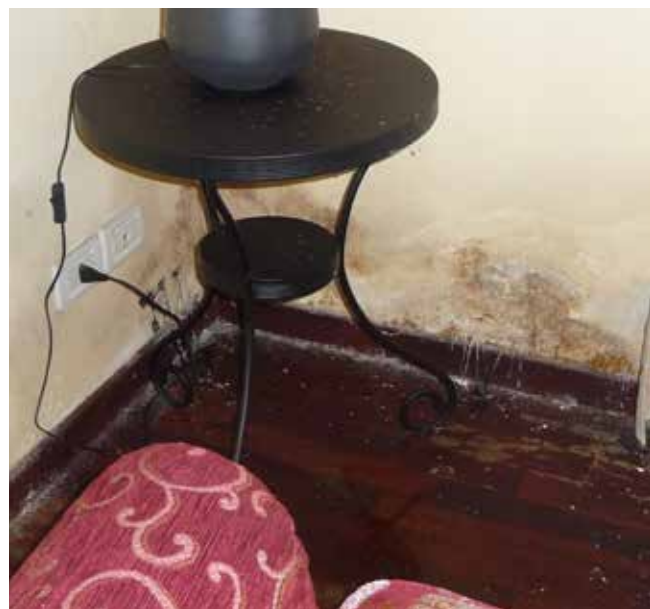
Degrado e muffa alle pareti

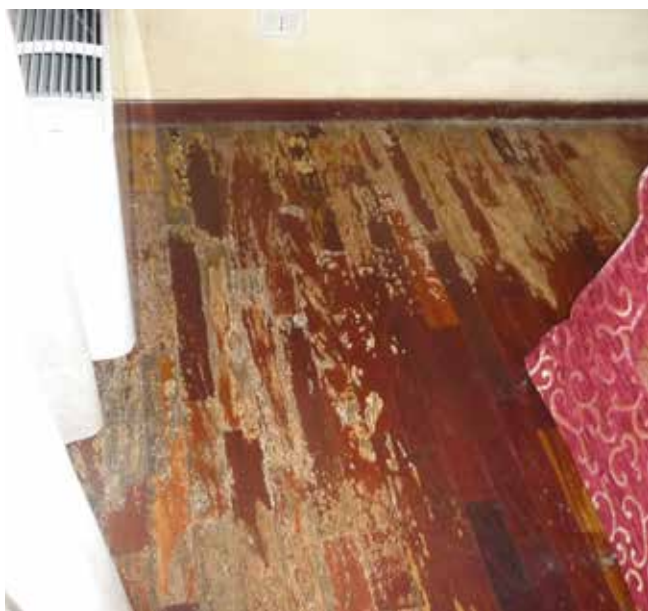
Pavimento in legno in evidente stato di degrado
