**TRIBUNALE CIVILE DI BERGAMO**  
**Consulenza tecnica d'ufficio**  
**PROCEDIMENTO ESECUTIVO IMMOBILIARE**  
**n° 1123/2017 Reg. Es. Imm.**

**RELAZIONE DEL C.T.U.**

Dott. Ing. Stefano GARGANO

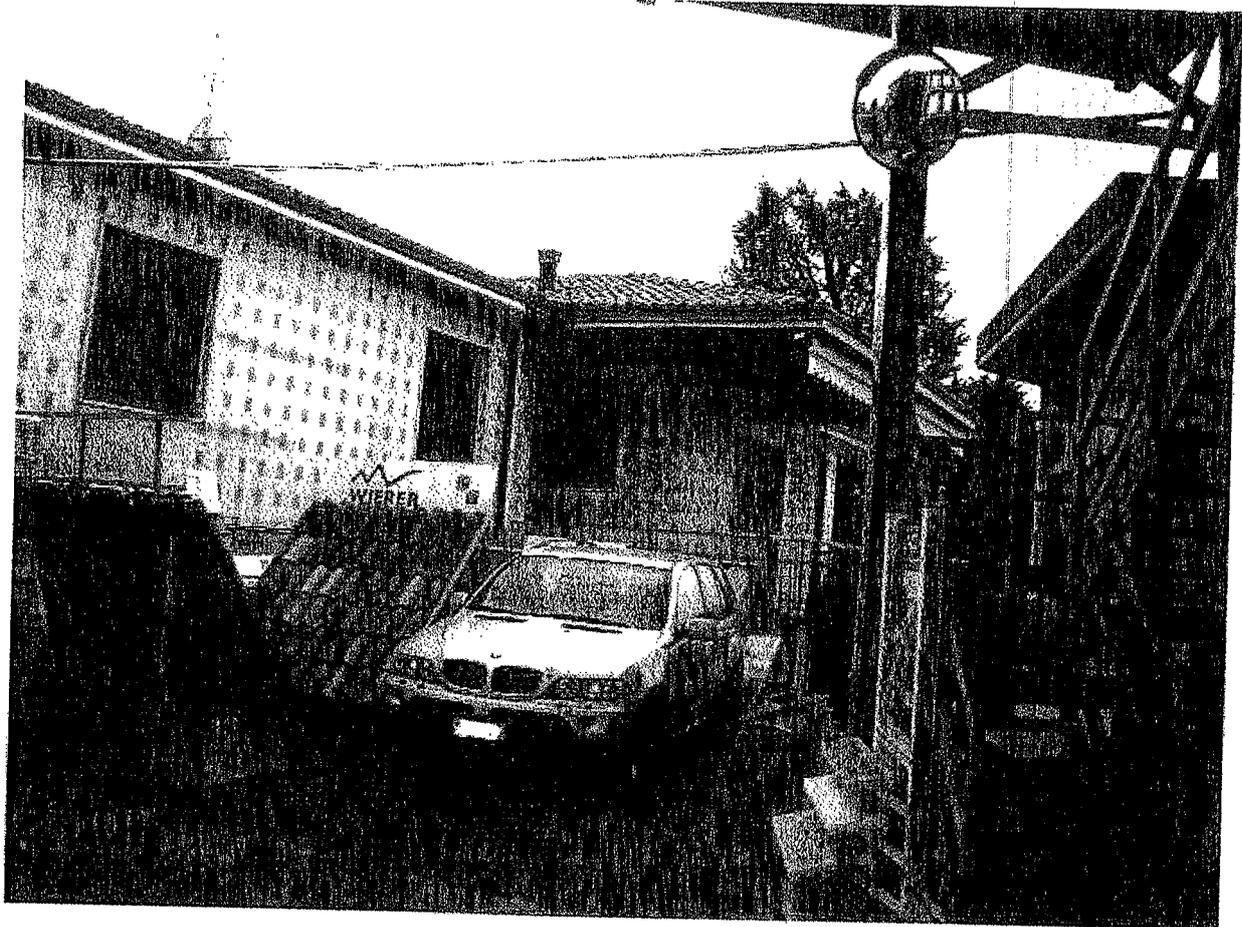
Si precisa che nel cortile comune sono presenti anche alcune strutture metalliche (*v. All. A foto 1, 3*) a servizio dell'attività di commercio di materiale edile in capo alla proprietà adiacente, ovvero allo stesso sig.

In caso di vendita a terzi dei beni oggetto di pignoramento, salvo diverso accordo fra le parti, le stesse strutture metalliche di cui sopra, così come il

materiale destinato alla vendita, andranno ricollocati al di fuori della proprietà stessa oggetto di pignoramento.

**FOTO 3 – VISTA FABBRICATO SUB 702 FRONTE NORD,  
CON STRUTTURE METALLICHE DI VARIO TIPO INSISTENTI SUL CORTILE COMUNE**
