TRIBUNALE DI BERGAMO
N. 1175/2011 e N. 1622/2011 R.G.

RELAZIONE INTEGRATIVA

Immobili siti in Boltiere (Bergamo)

RELAZIONE INTEGRATIVA ALLA PRECEDENTE DEL 28.11.2013

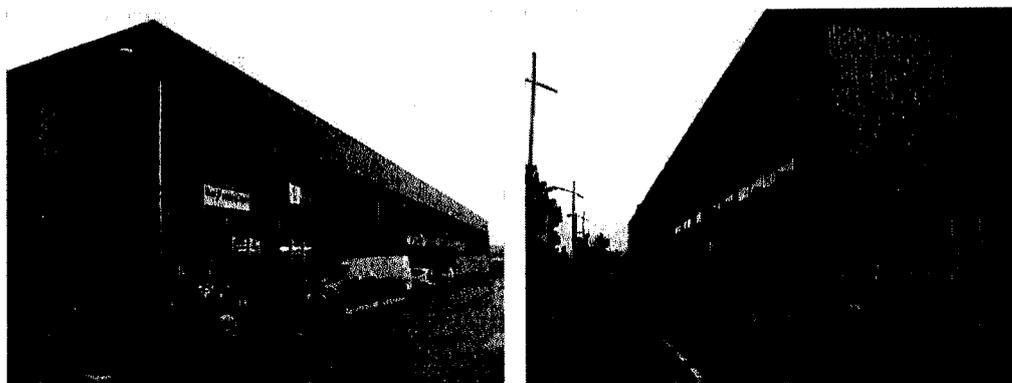
VISTE DELL'EDIFICIO

I corpi scala, il primo piano e parte dell'interrato, non sono stati ultimati.

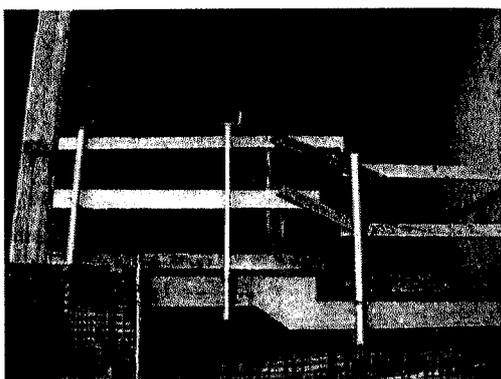
VANI SCALA E ASCENSORI

Alla data della relazione tecnica redatta dalla sottoscritta e datata 28.11.2013, non risultavano ultimati i vani scala, mancando per la maggior parte dei rivestimenti e delle barriere, nonché dei tamponamenti e serramenti esterni e dei vani ascensore.

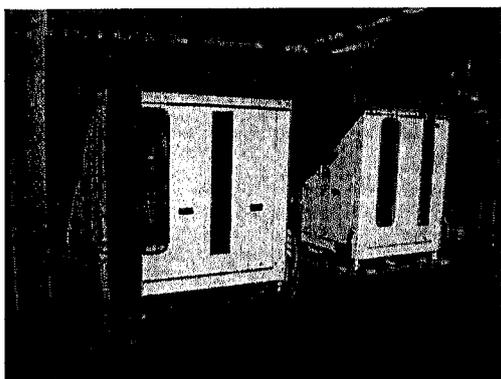
VANI TECNICI SULLA COPERTURA

I vani tecnici sulla copertura mancavano di un adeguato isolamento e delle pendenze atte al deflusso dell'acqua meteorica, il cui ristagno era visibile in varie zone.

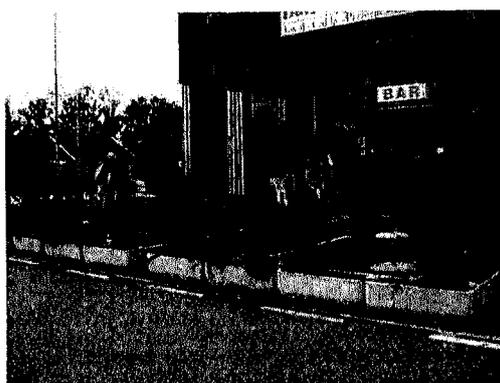
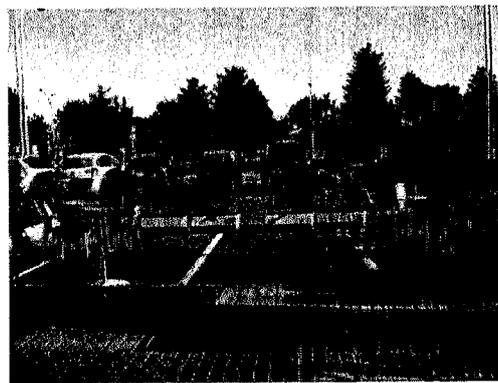
MAPPALE 4488/703 – POSTI AUTO UTILIZZATI DAL BAR

Tre posti auto e metà di un quarto sono inoltre utilizzati dal mappale 4488/707 come area esterna del bar.
