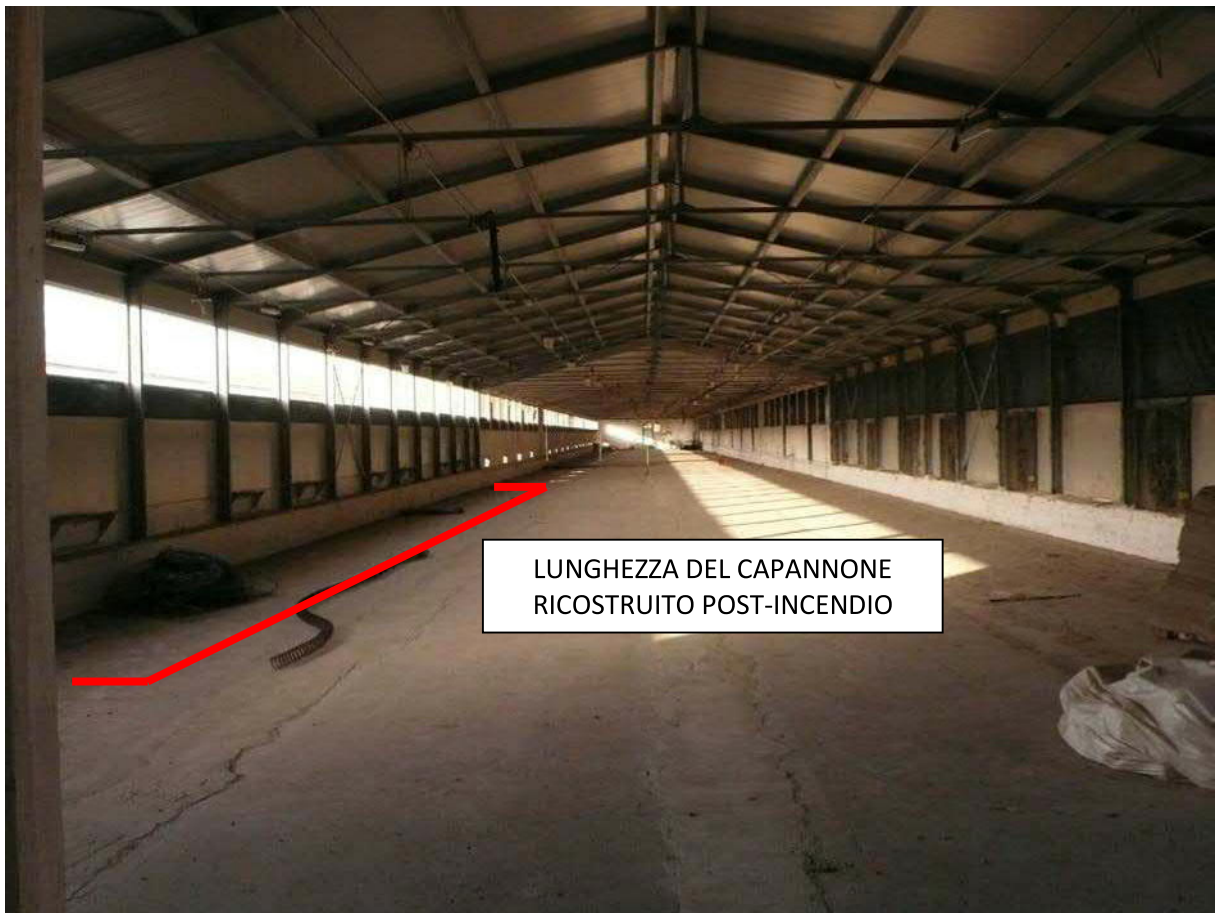
Foto n. 31 – capannone D

LUNGHEZZA DEL CAPANNONE
RICOSTRUITO POST-INCENDIO

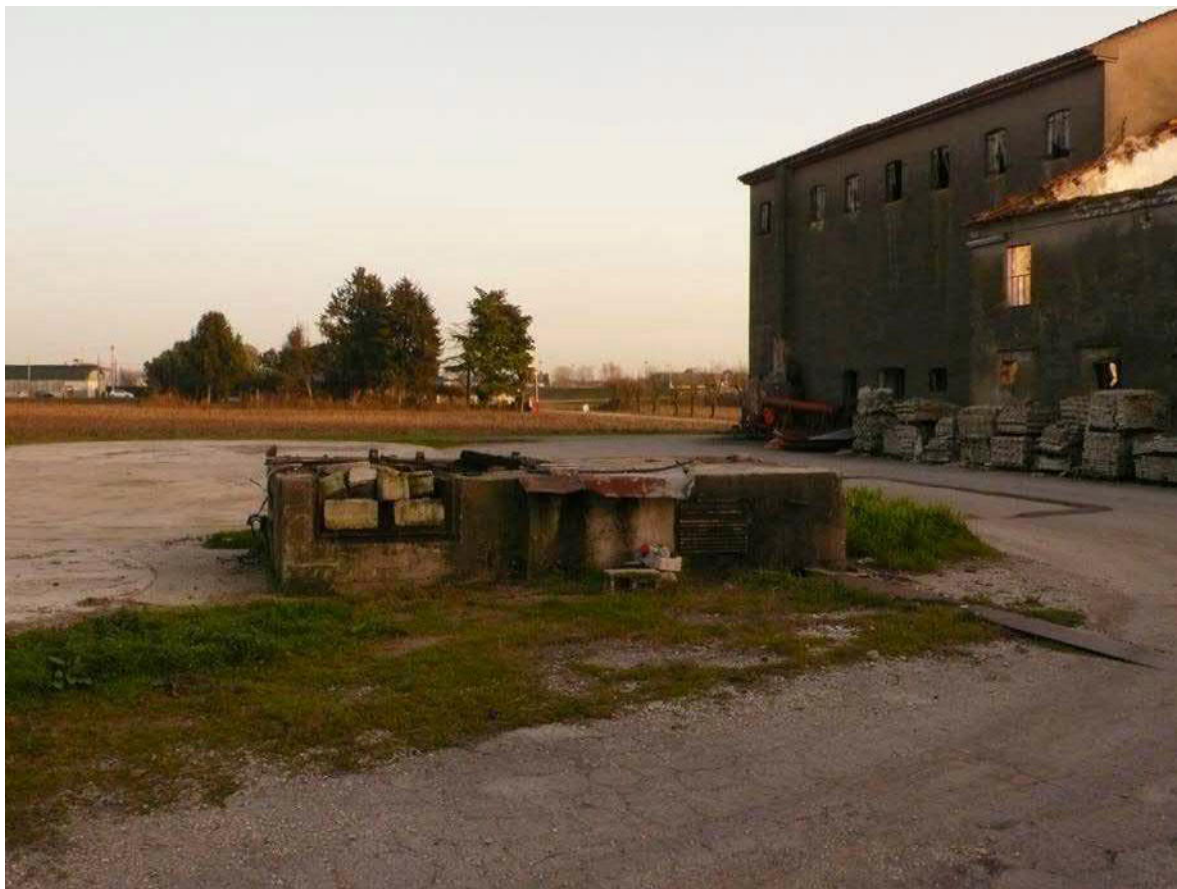
Foto n. 39 – “vasca molino” e “cabina elevatore” fatiscenti/diruti (mapp. 368/sub.1)

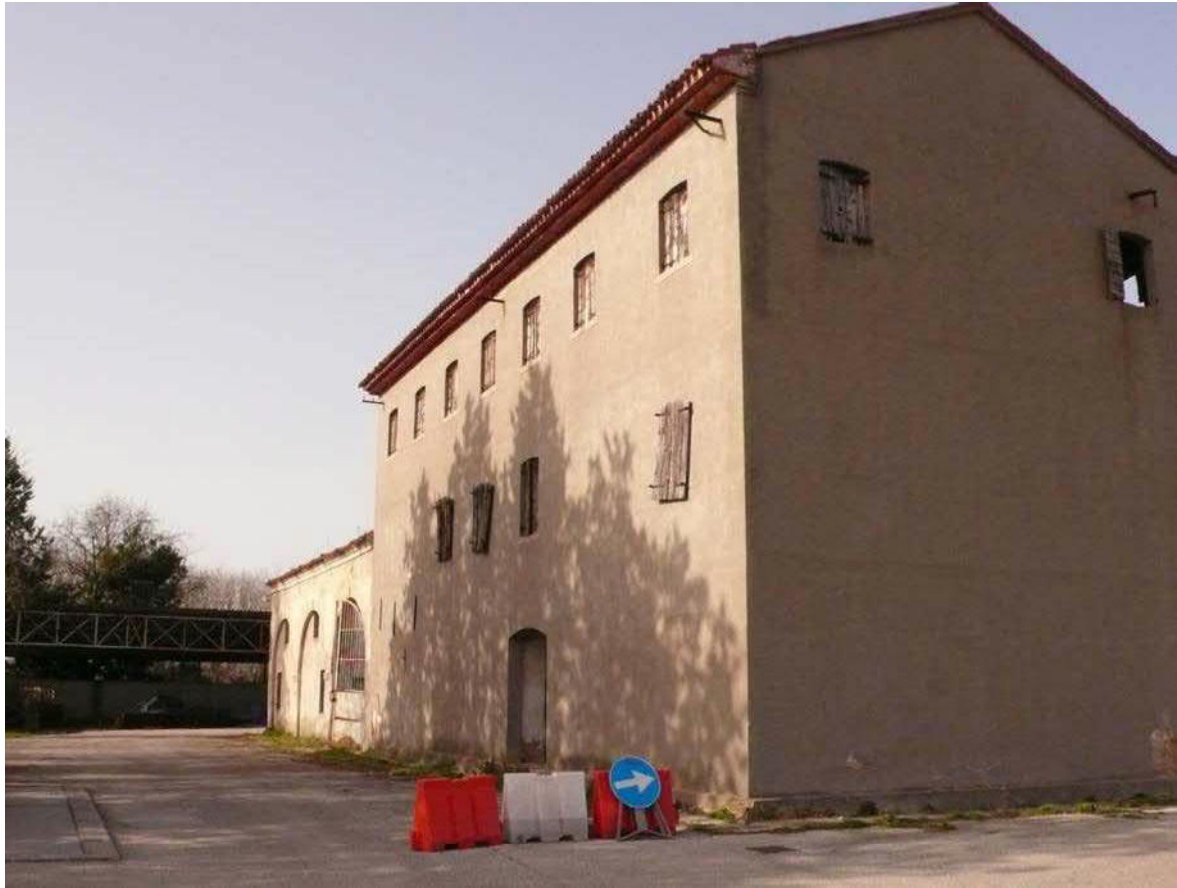
Foto n. 43 – fabbricato diruto (mapp. n. 14)

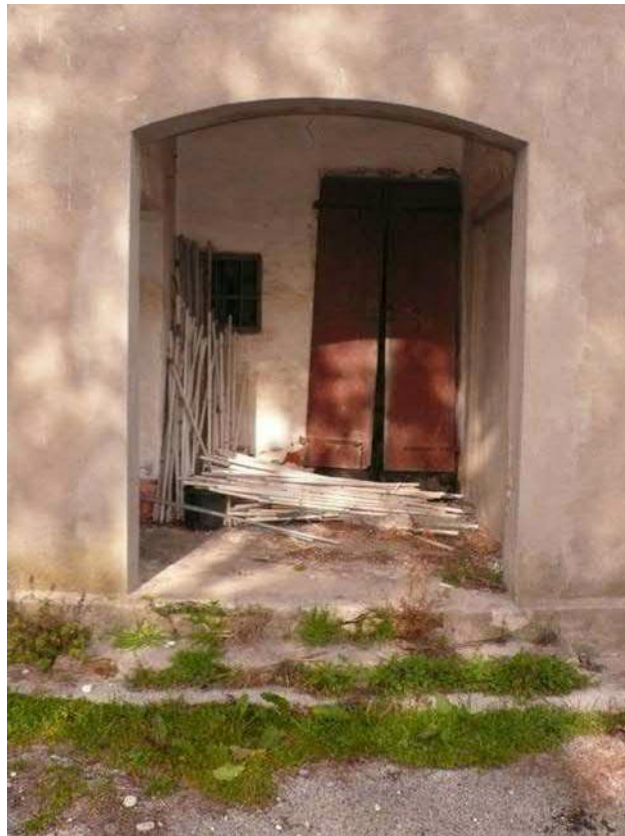
Foto n. 44 – fabbricato diruto (mapp. n. 14)

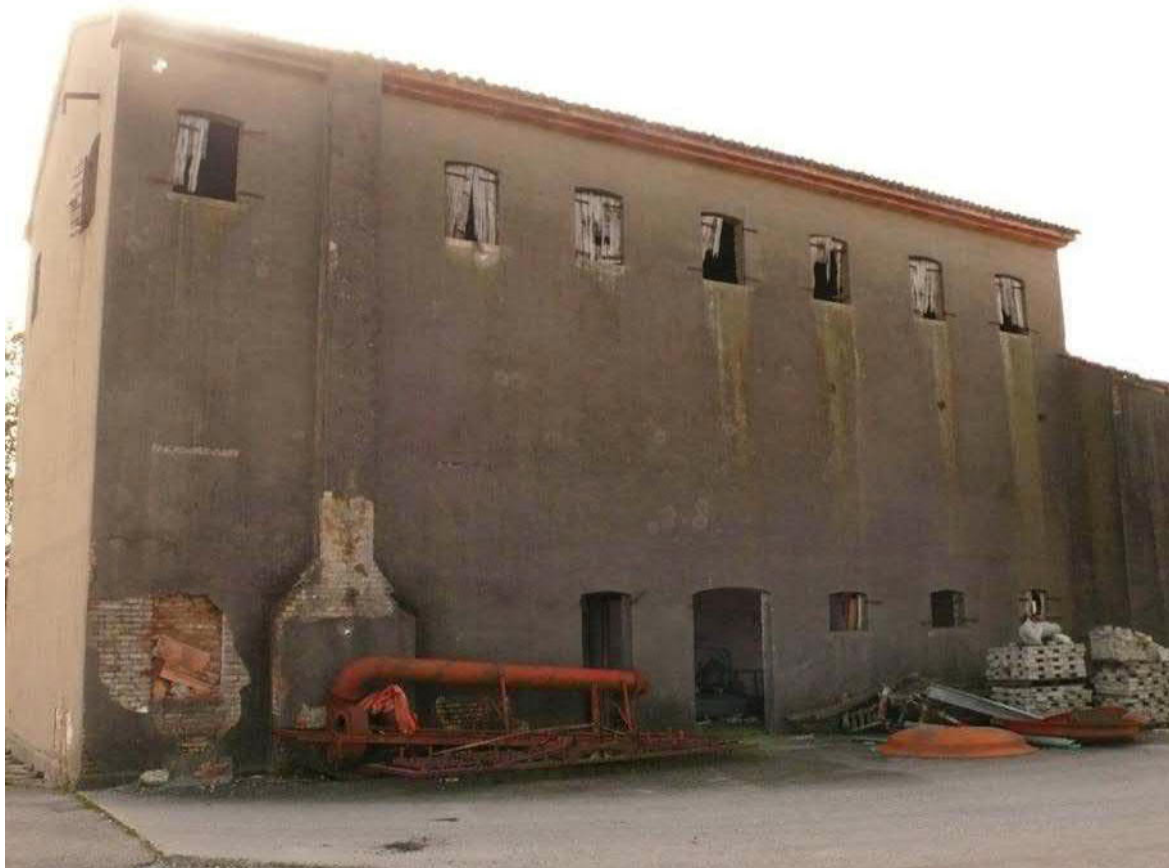
Foto n. 45 – fabbricato diruto (mapp. n. 14)

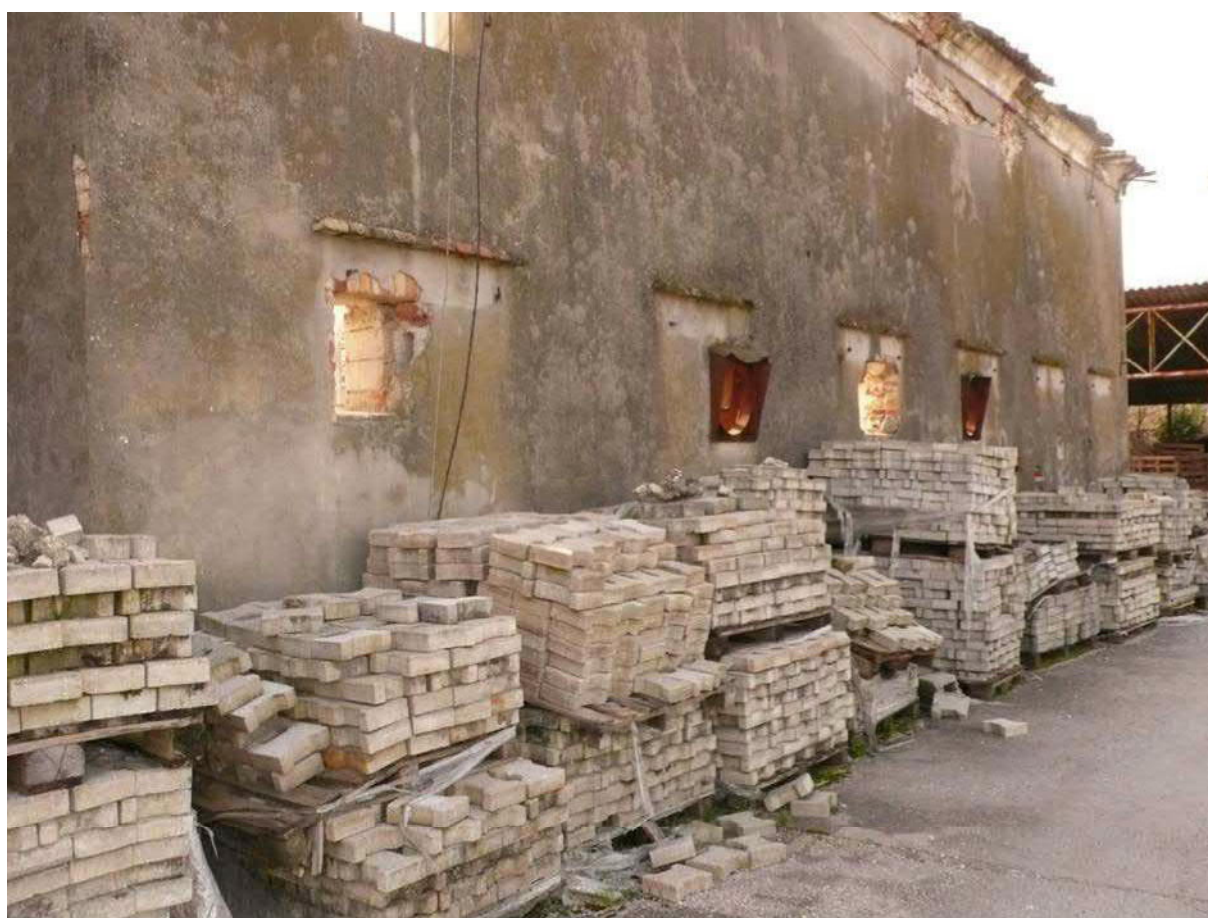
Foto n. 46 – fabbricato diruto (mapp. n. 14)

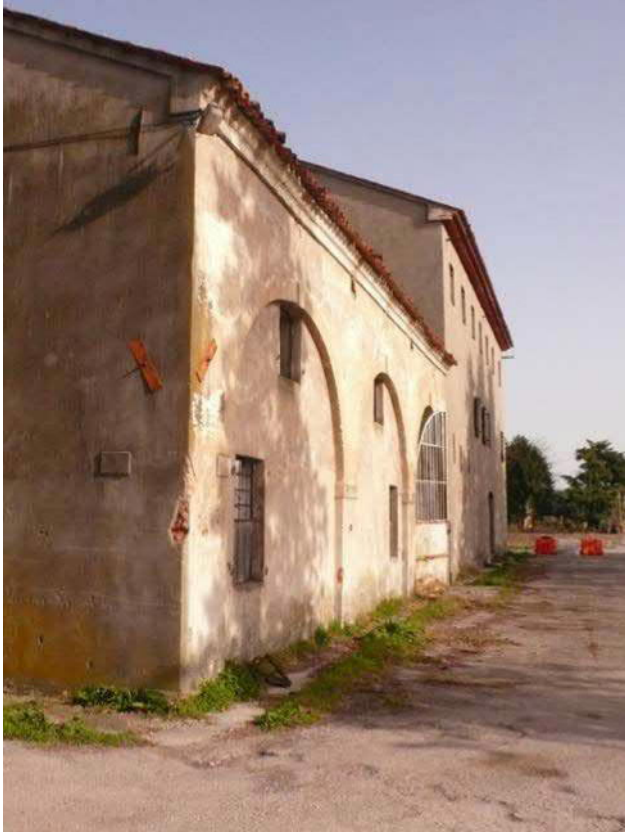
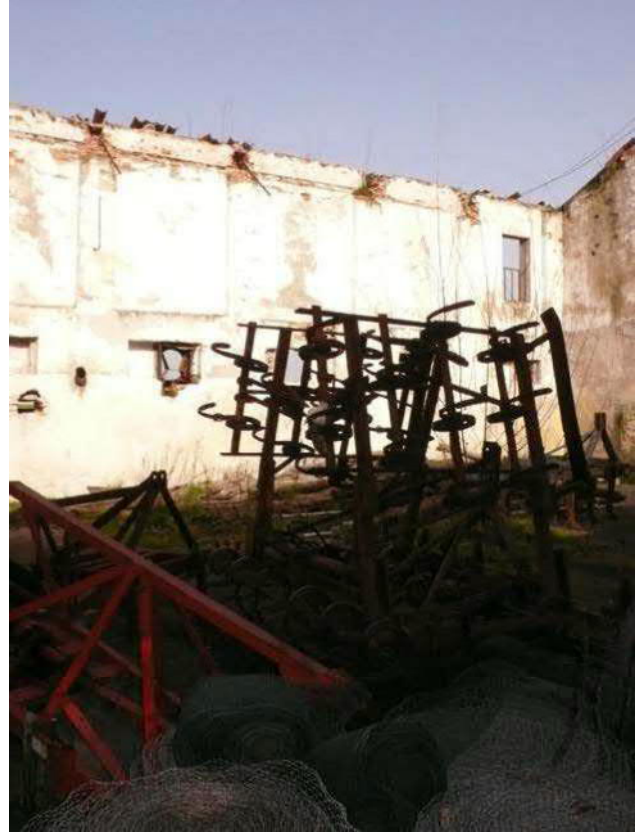
Foto nn. 47-48 – fabbricato diruto (mapp. n. 14)

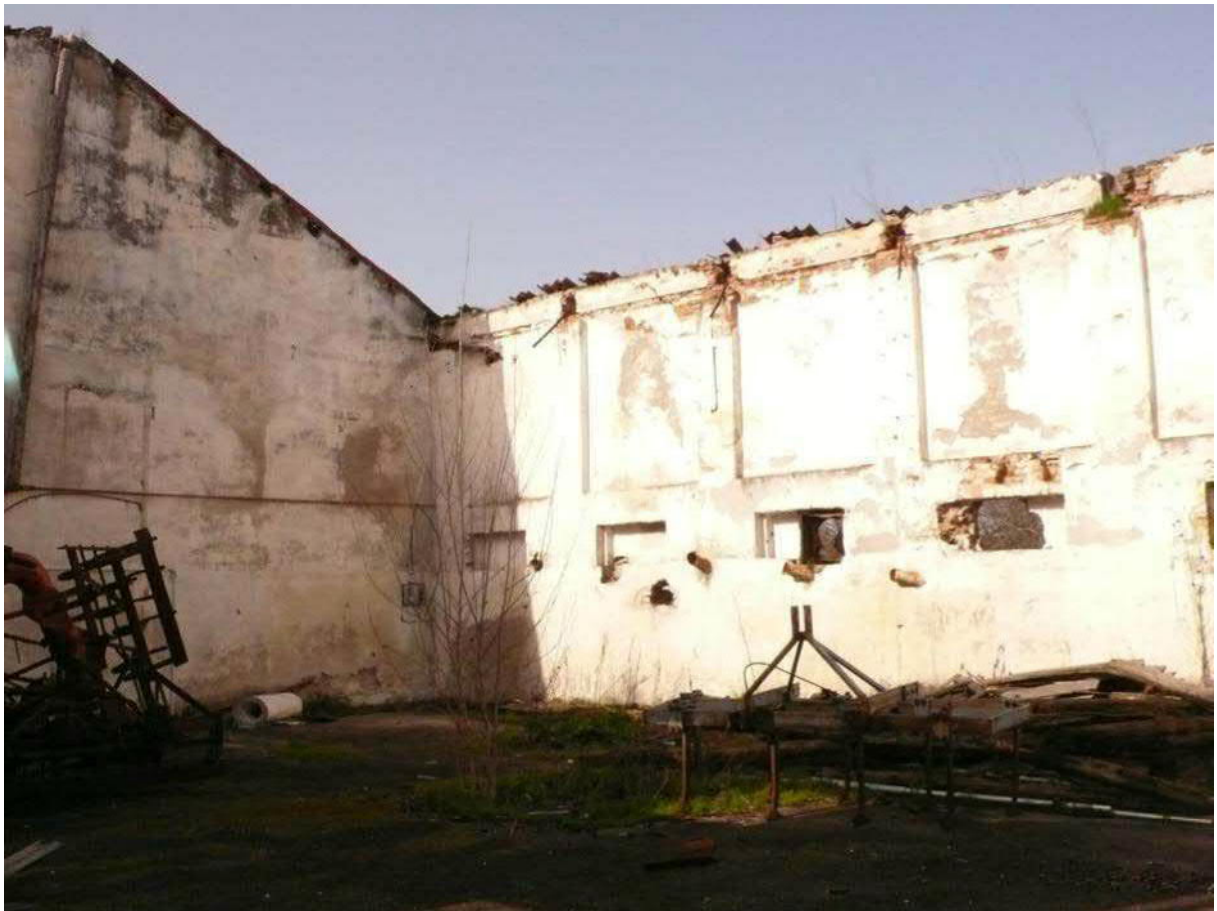
Foto n. 49 – fabbricato diruto (mapp. n. 14)

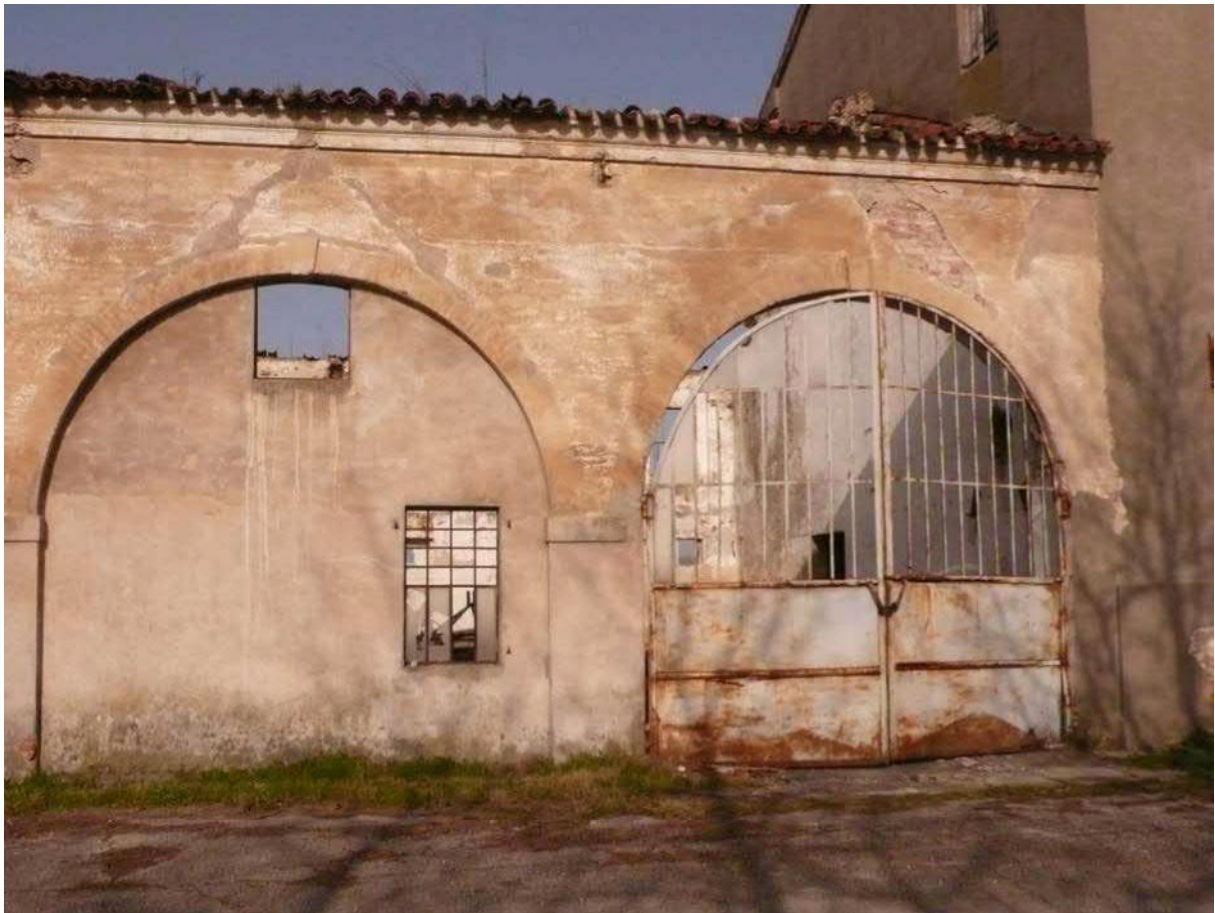
Foto n. 50 – fabbricato diruto (mapp. n. 14)
