Consulenza Tecnica d'Ufficio redatta dall'Ing. **Salvatore Vivirito**, nell'Esecuzione Immobiliare (E.I.) iscritta al **N. 119/2018 R.G.Es.**

CONSULENZA TECNICA D'UFFICIO

Valutazione del compendio pignorato

LOTTO UNICO: U.I. destinata ad attività commerciale sita in Palermo, Via Principe di Scordia nn. 78/A-80, piano terra (in Catasto Foglio 123 - part.IIa 80/1-2).

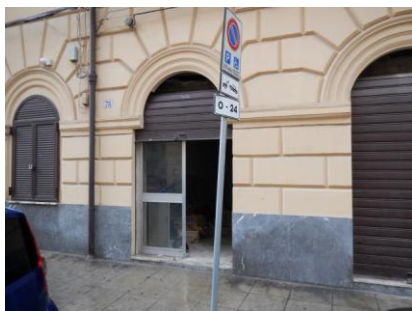
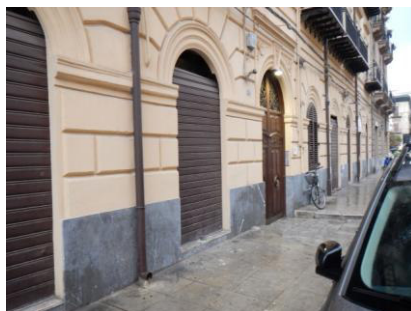
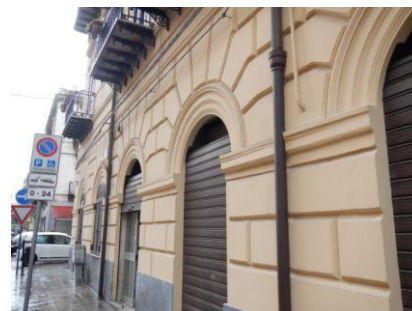
L'immobile pignorato de quo è costituito da due unità immobiliari (unite di fatto) ubicate al piano terra di un edificio pluripiano prospiciente la Via Principe di Scordia. Trattasi, come detto, di un edificio di antico impianto avente struttura portante, nella sua originaria consistenza, costituita da muratura di pietra squadrata, con solai di interpiano in legno realizzati secondo le tradizionali tecniche, con una orditura principale costituita da travi tipo fiume e soprastante tavolato (quantomeno nella sua originaria consistenza e senza successivi interventi di manutenzione). Il fabbricato de quo, esternamente, si presenta completo e rifinito, con la fascia bassa (banconata) rivestita da una lastra di marmo alta circa 80 cm, e con il prospetto principale intonato, con una riquadratura ben definita (soprattutto in prossimità delle aperture), risultando, nel suo complesso, in buone-ottime condizioni di conservazione e manutenzione (cfr foto 1-2-3).

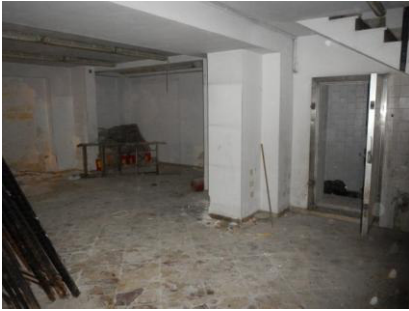
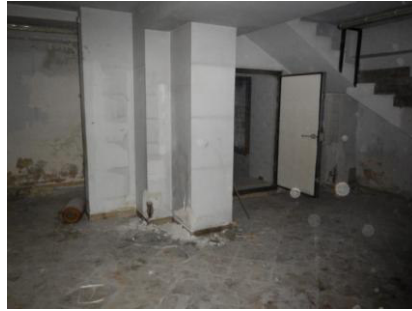
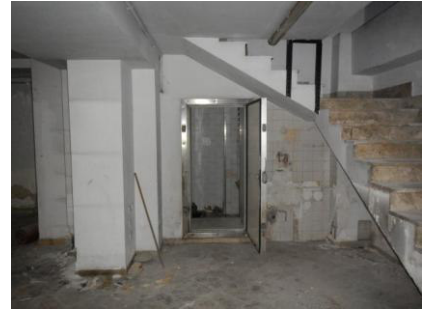
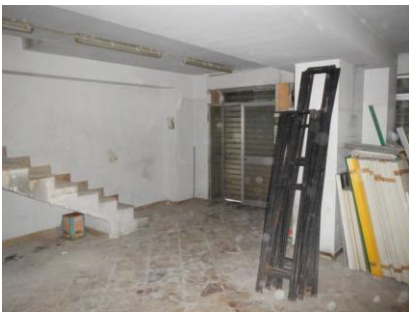
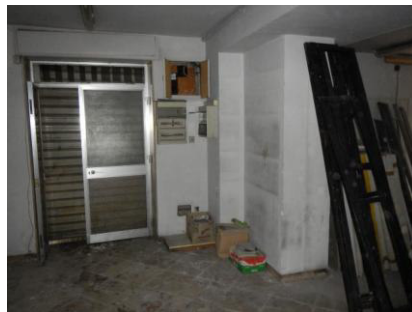
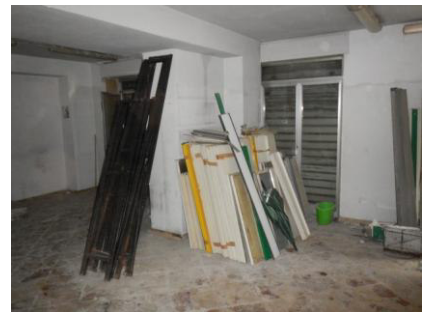
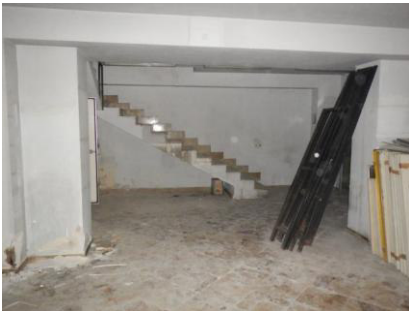
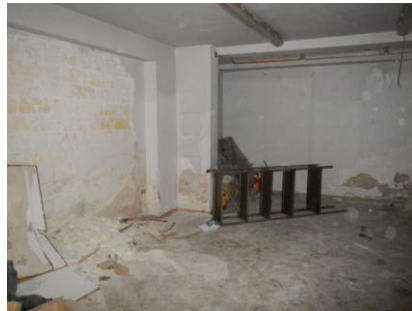
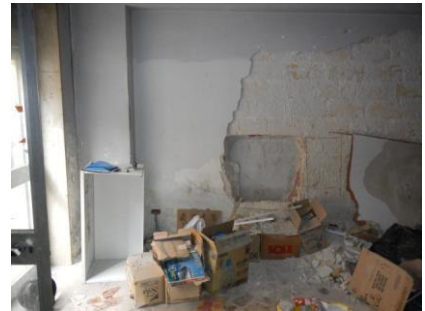
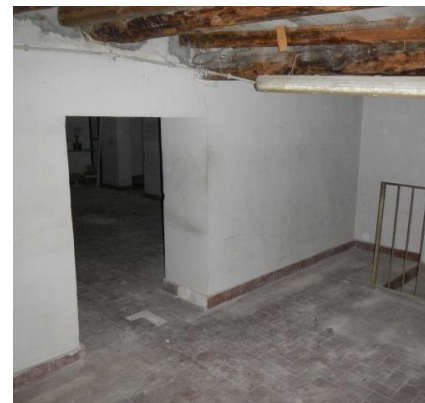
Internamente l'immobile pignorato de quo (part.IIa 80/1-2) risulta costituito da un unico grande ambiente, oltre ad un piccolo locale retrostante, originariamente adibito ripostiglio, successivamente destinato a cella

frigorifera (cfr elaborati grafici e documentazione fotografica allegata). Relativamente alle finiture interne l'immobile si presenta con il pavimento rivestito da mattoni di marmo (verosimilmente originari del tempo) e con le pareti ed il soffitto (intradosso solaio) intonacate/gessate.

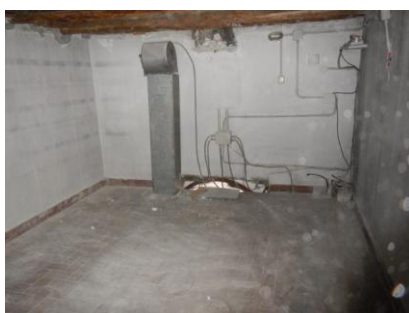
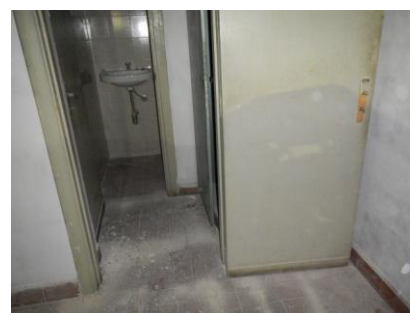
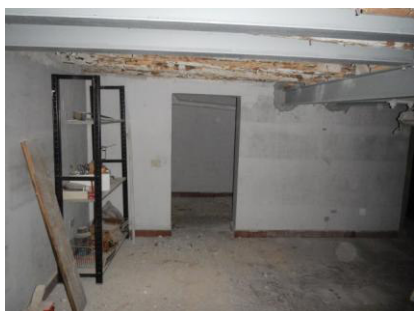
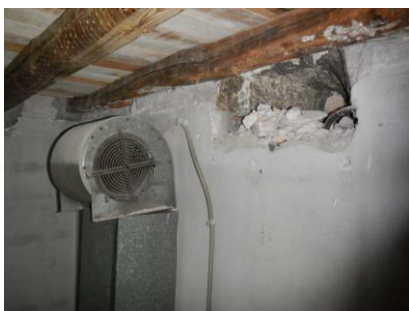
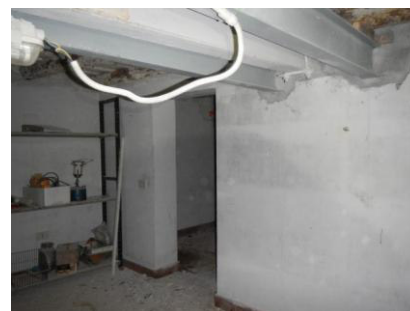
In corrispondenza della parete posta a confine con il vano scala condominiale (di proprietà aliena) trovasi collocata una scala in c.a. a due rampe, priva di corrimano-ringhiera, che conduce ad un piano soppalcato (cfr elaborati grafici e documentazione fotografica allegata). Soprastante il precedente è costituito da due

ambienti, l'uno con l'altro comunicanti, oltre ad un ripostiglio ed un piccolo e modesto servizio igienico. Analogamente al precedente, anche il piano soppalcato trovasi con il pavimento rivestito da mattoni di cotto (verosimilmente originari del tempo) e con le pareti intonacate/gessate. Il solaio di interpiano soprastante è costituito da una struttura in legno con travi (tipo fiume) e tavolato a vista (verosimilmente originari del tempo). Al riguardo lo scrivente evidenzia sin da subito che a causa dell'avanzato stato di degrado del detto solaio di interpiano, soprattutto in corrispondenza della zona centrale, lo stesso è stato oggetto (in epoca recente) di un intervento di risanamento strutturale consistente, sinteticamente, nell'applicazione di una orditura secondaria costituita da profilati in acciaio (tipo IPE) idoneamente collocati a ridosso delle travi in legno (cfr foto 17-18-19).
