SEZIONE TRIBUNALE CIVILE DI PALERMO

ESPROPRIAZIONE IMMOBILIARE R.Es. n. 148/2017

Oggetto: Consulenza Tecnica di Ufficio nell'Esecuzione

"Piena proprietà di un Villetta bifamiliare con esclusiva corte di pertinenza sito in Carini (PA) nella via Agnelleria snc posto al piano T-1-S1, censito - foglio 1 p.lla 2204 sub. 3"

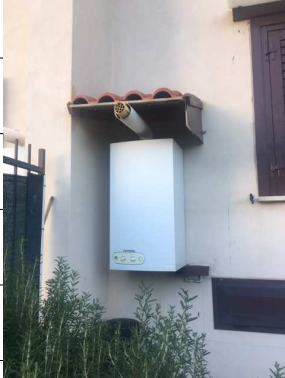
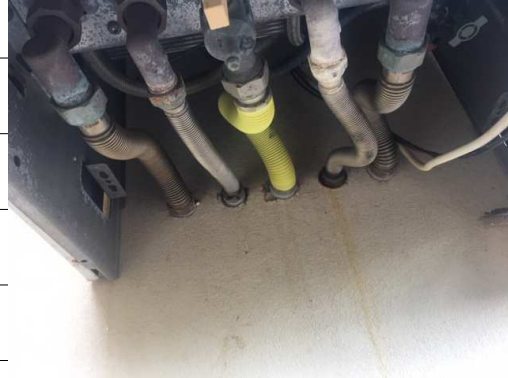
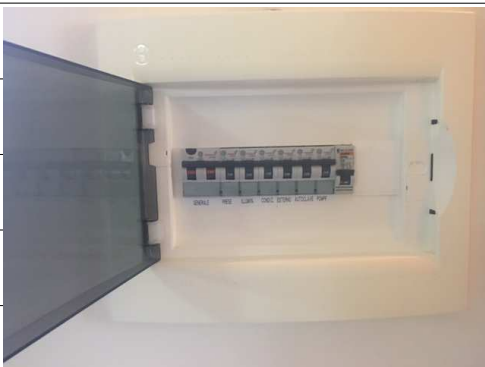
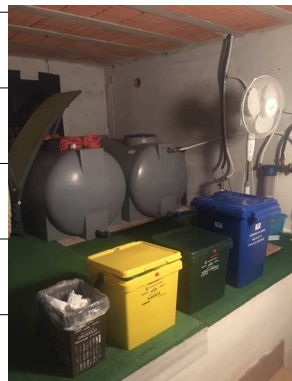
Report Fotografico impianti tecnologici:

- Impianto di produzione, trasformazione, trasporto, distribuzione, utilizzazione dell'energia elettrica: L'impianto di distribuzione dell'energia elettrico è presente, e non è stato reperito il relativo Certificato di Conformità, ma si precisa che è presente il quadro elettrico generale dotato di interruttore magnetotermico differenziale.

- **Impianto idrico-sanitario:** L'impianto è presente, ma non è stato reperito il relativo Certificato di Conformità;

- **Impianto di climatizzazione:** L'impianto è presente, ma non è stato reperito il relativo Certificato di Conformità;

- **Impianto di alimentazione del gas:** L'impianto è presente, ma non è stato reperito il relativo Certificato di Conformità; l'abitazione è allacciata alla rete gas comunale con impianto autonomo;

- **Impianto di produzione acqua sanitaria / riscaldamento:** L'impianto è presente ma non è stato reperito il relativo Certificato di Conformità; l'immobile è dotato di caldaia autonoma di cui non si è reperito il libretto di manutenzione.

A parere dello scrivente gli impianti si trovano in normali condizioni di uso e manutenzione e non necessitano di adeguamento.

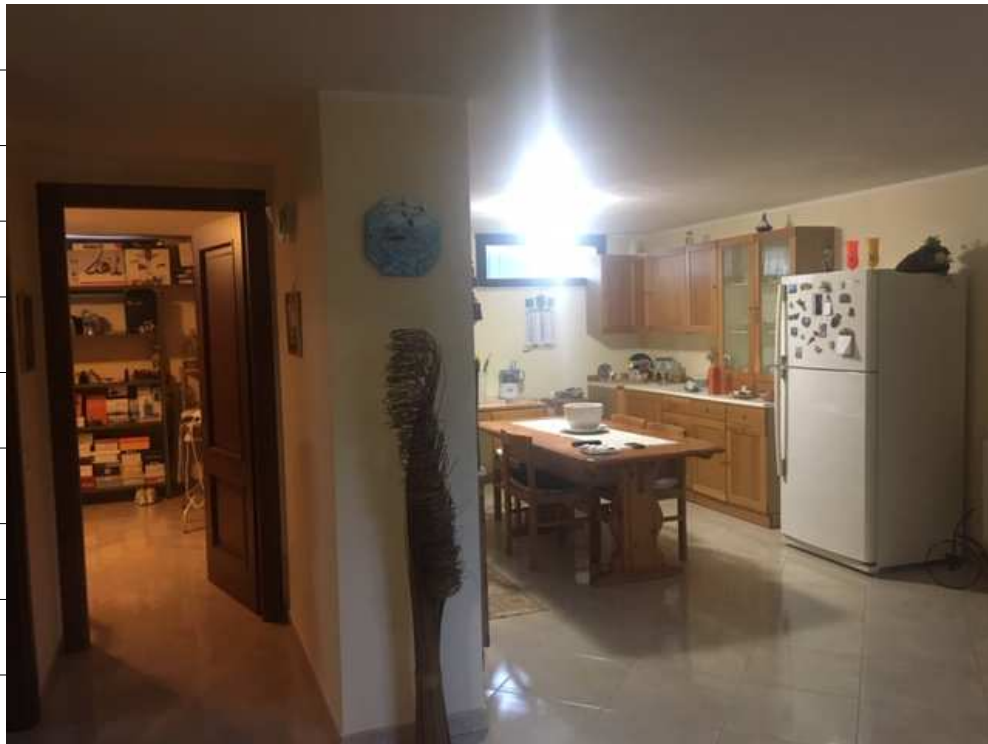
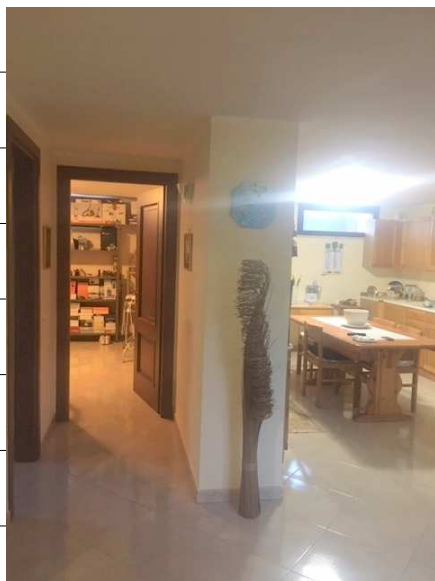
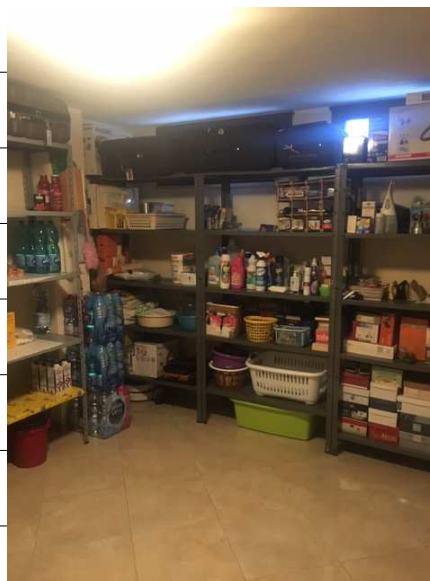
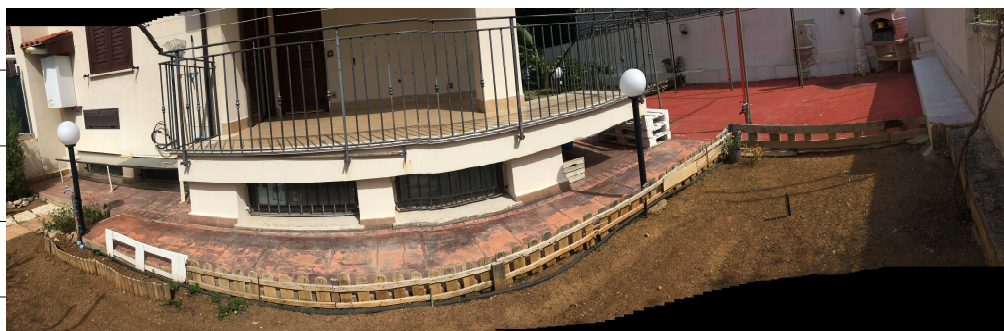
• Foto delle discrasie riscontrate

Durante le operazioni peritali svolte il 30.10.2018, alla presenza del Custode Giudiziario, Avv. Maria Roccheri, del delegato della società esecutata [REDACTED] e del conduttore dell'immobile - in tal data veniva fornito il contratto di affitto stipulato il 02.05.12 registrato all'Agenzia delle Entrate di Palermo 1, registrato il 22.05.12 al n. 7063 serie 3 per un canone annuo di € 6.840,00, si riscontravano delle difformità planimetriche tra lo stato reale dei luoghi e la planimetria catastale depositata presso l'Agenzia delle Entrate, consistenti in una diversa distribuzione degli spazi interni e nel cambio di destinazione d'uso al piano cantinato (Cfr. Allegato n. 06).

- Diversa distribuzione di spazi interni all'interno del piano can-

tinato ed un cambio di destinazione d'uso, da cantina a "locale abitabile"; al suo interno è stata ricavata una cucina nonostante non presenti i requisiti minimi dettati dalla normativa vigente; inoltre il locale tecnico è stato spostato all'interno dell'indiana, dove è stato realizzato un nuovo locale tecnico avente una altezza di ml 1,75 non presente nei grafici di progetto allegati alla Concessione n. 34/07 del 13.11.07.

- Il locale tecnico originario è stato ampliato, abbattendo la parete di sud ovest e realizzando due finestre sul muro dell'indiana;
- Al piano terra, oltre al sopracitato allungamento di 0,60 metri si rileva un ulteriore diversa distribuzione di spazi interni, con l'abbattimento di un tramezzo;
- Al primo piano non è presente il tramezzo di separazione con il sottotetto, facendolo così diventare spazio abitabile (non conteggiato nella volumetria dell'immobile);

Al fine di regolarizzare l'immobile nella sua interezza, di seguito viene elencato l'iter amministrativo e le opere necessarie a riportare il bene conforme alle direttive del PRG del Comune di Carini.

- ripristinare lo stato dell'indiana in corrispondenza del locale tecnico originale;
- ripristinare i tramezzi divisorii del sottotetto al piano primo;
- eliminare la cucina e il WC al piano cantinato (compresi gli impianti), riportando il tutto allo stato originale;
