Procedimento di esecuzione immobiliare n. 91/2012
Cassa di Risparmio di Fabriano e Cupramontana S.p.A. e Boero Bartolomeo c/o
XXXXXXX

OGGETTO: Relazione tecnica d'ufficio relativa al Proc. Esec. Imm. N. 91/2012

CONSULENZA TECNICA D'UFFICIO

OGGETTO: Fotografie, verbale di sopralluogo

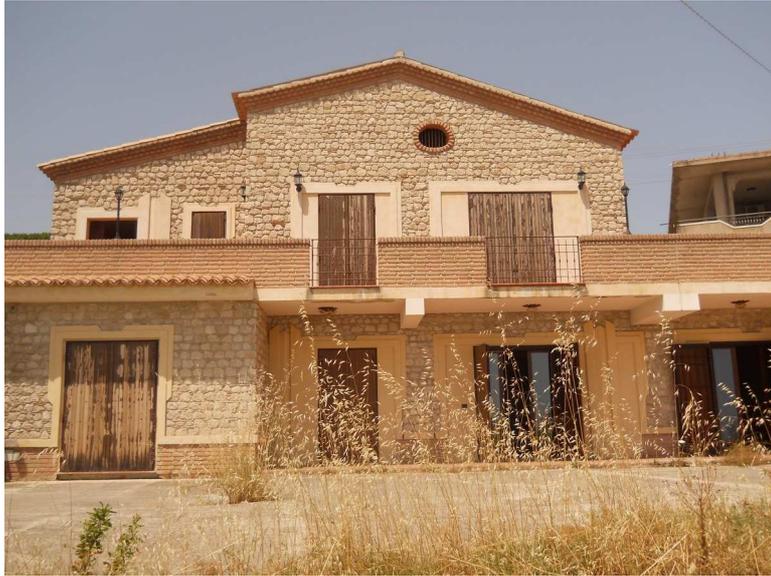
Foto n.1 – Prospetto anteriore dell'immobile

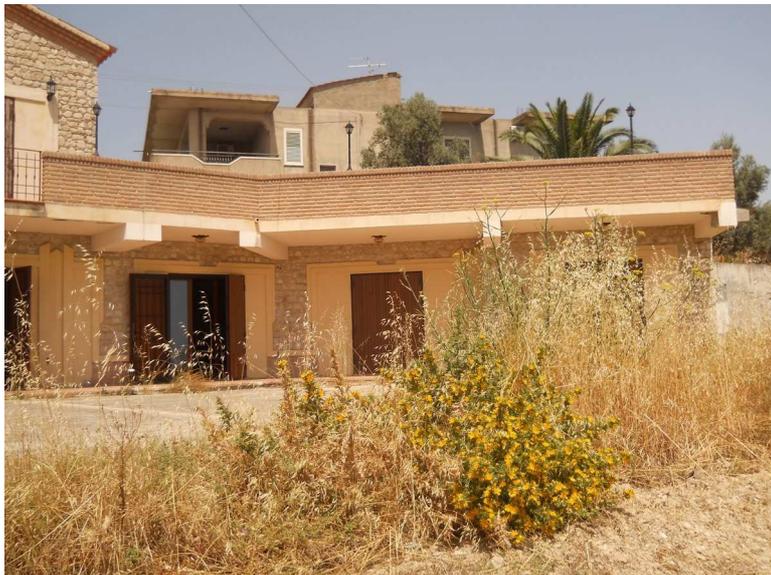
Foto n. 2 – Prospetto anteriore e terrazzo esterno piano terra

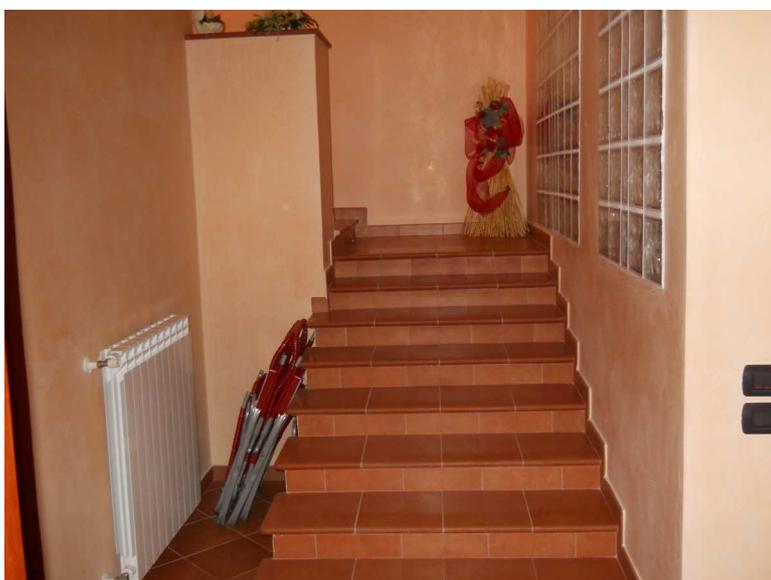
Foto n. 3 – Scala interna che collega i due piani

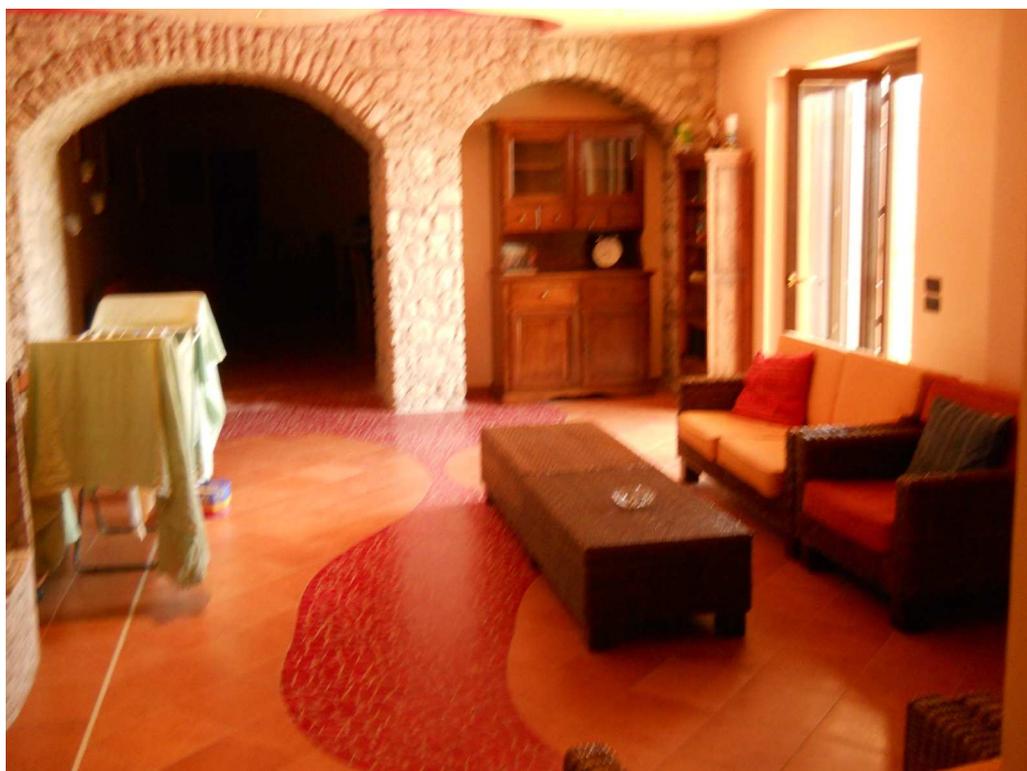
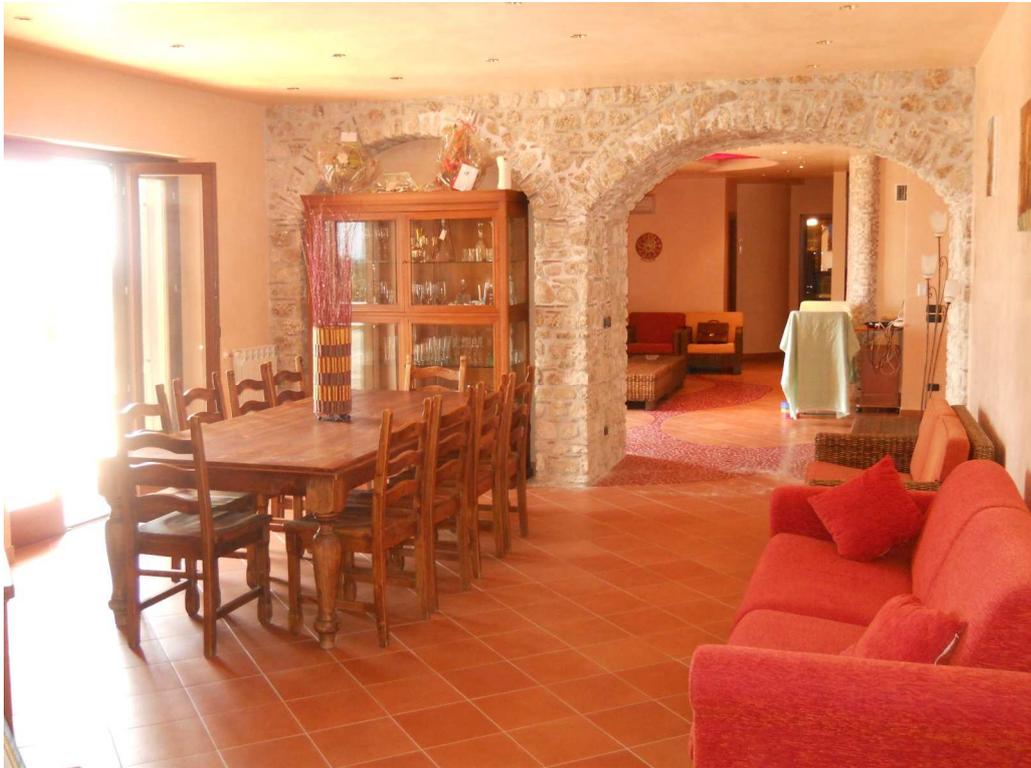
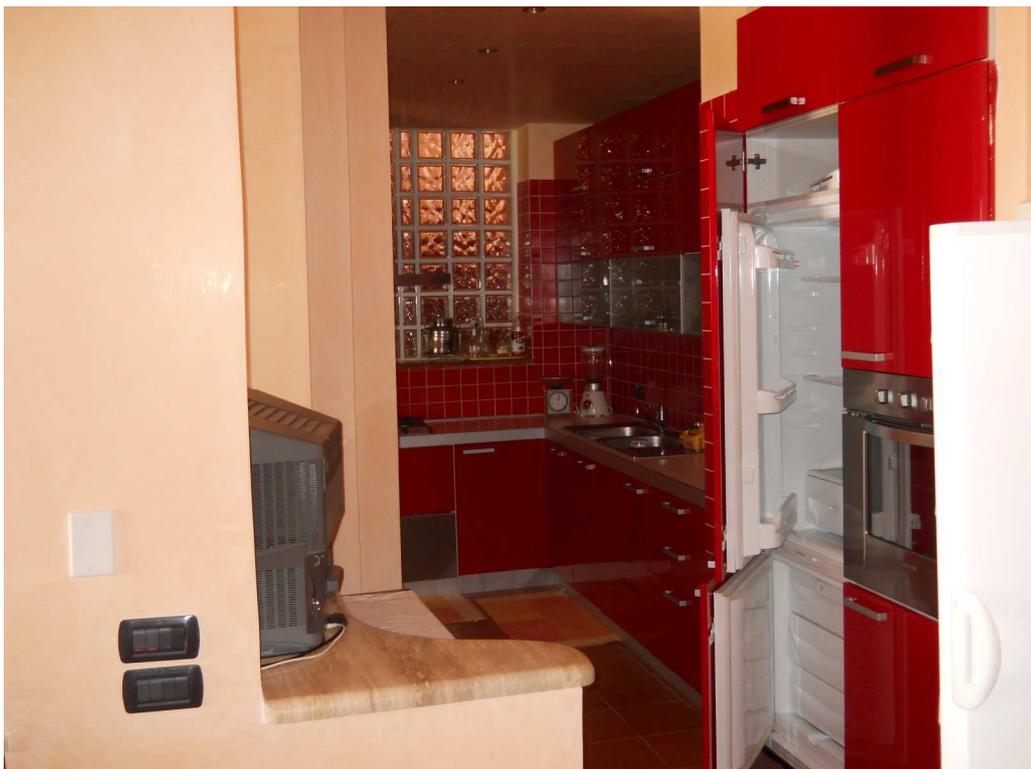
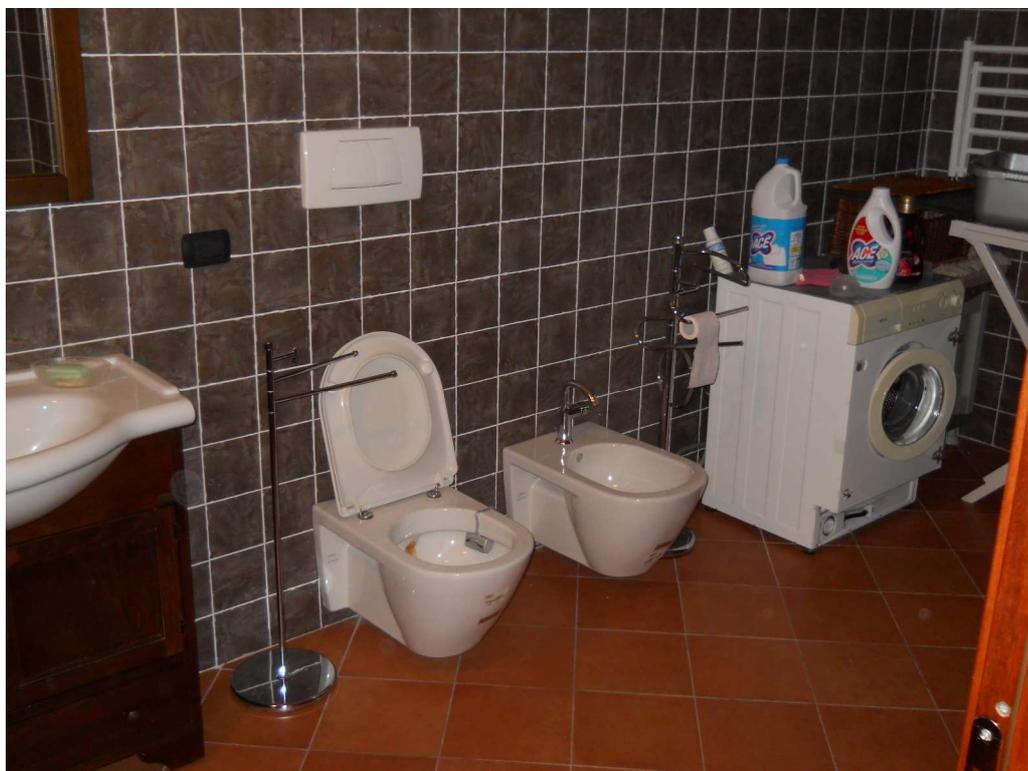
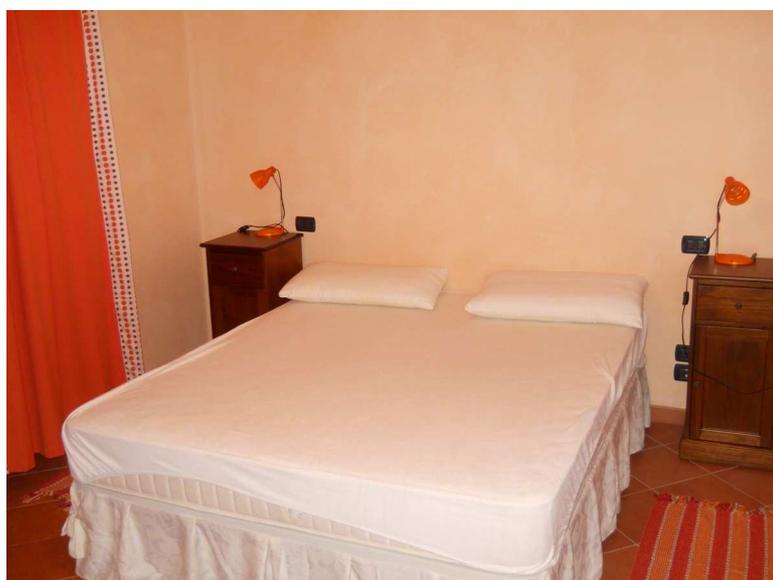
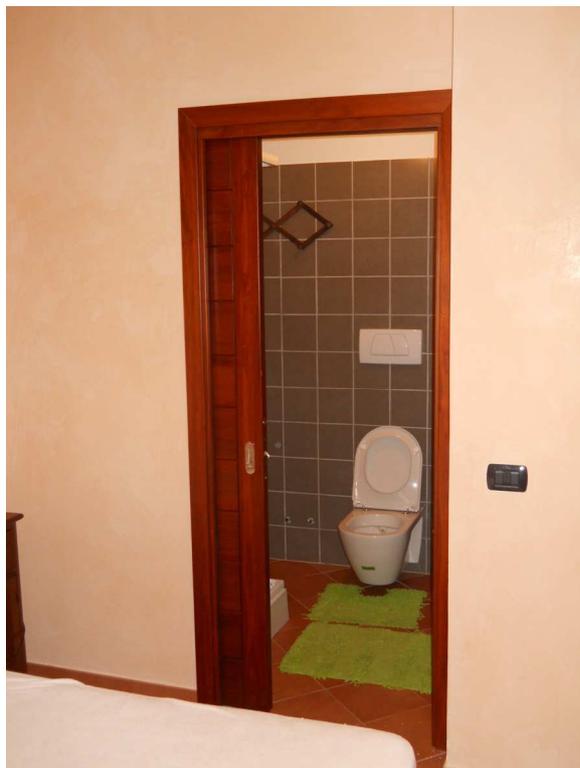
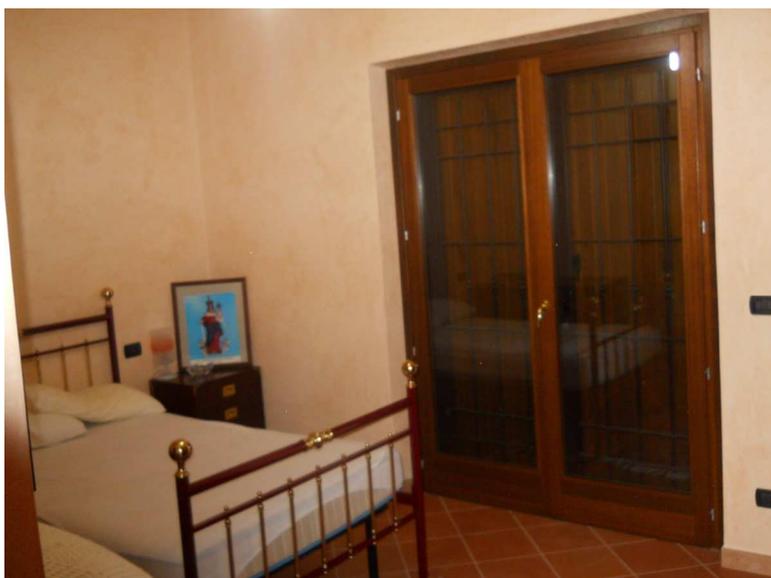
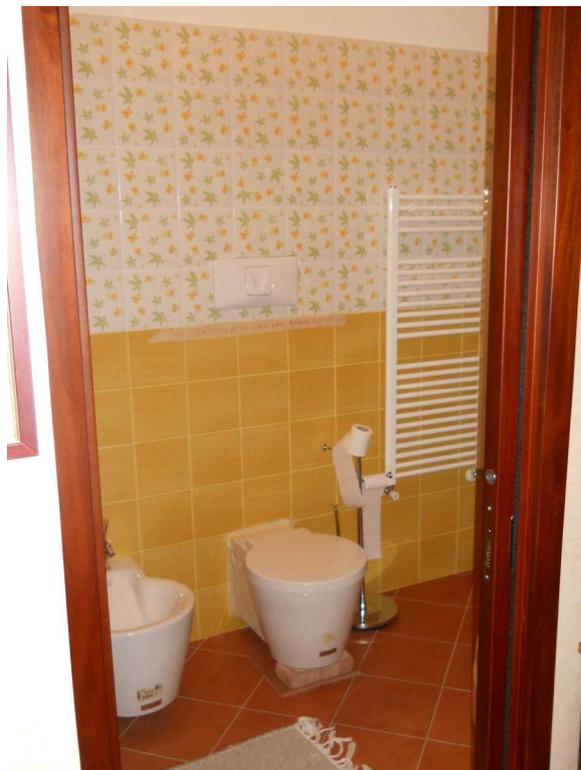
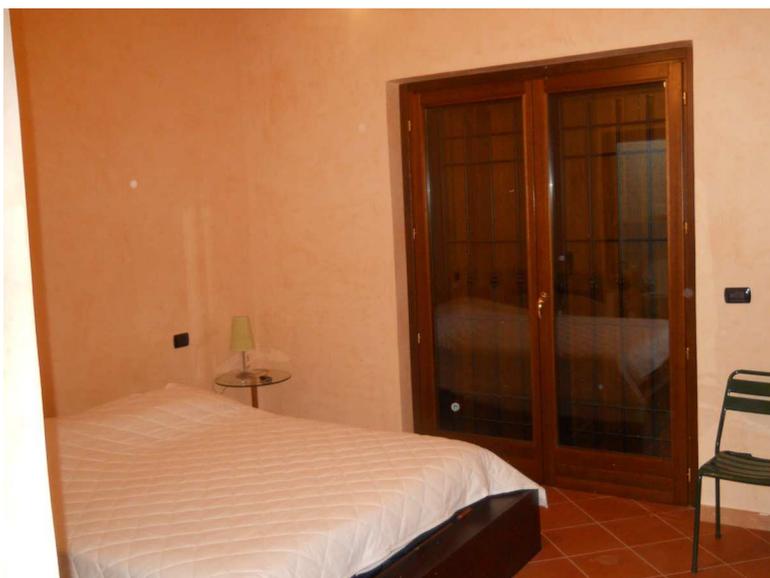
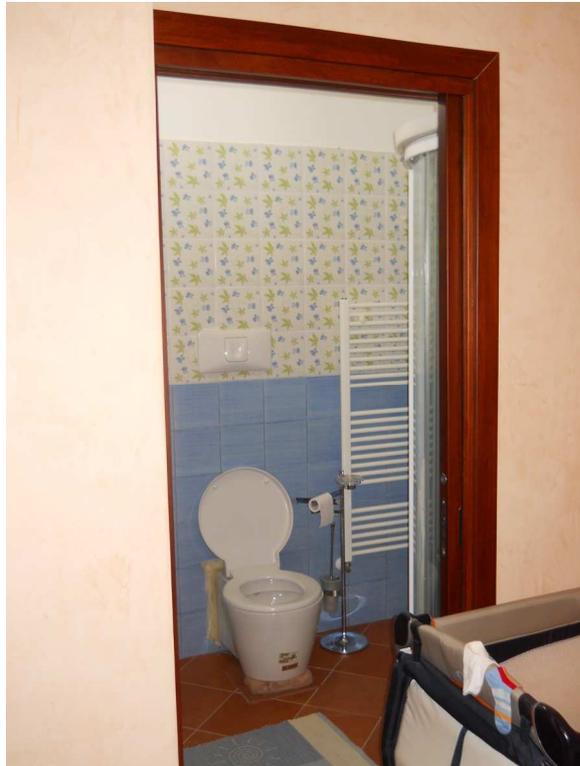
Tutte le camere da letto, soggiorno e salone sono dotate di finestre a balcone in legno che assicurano una sufficiente aerazione. **(foto 1- 13)**

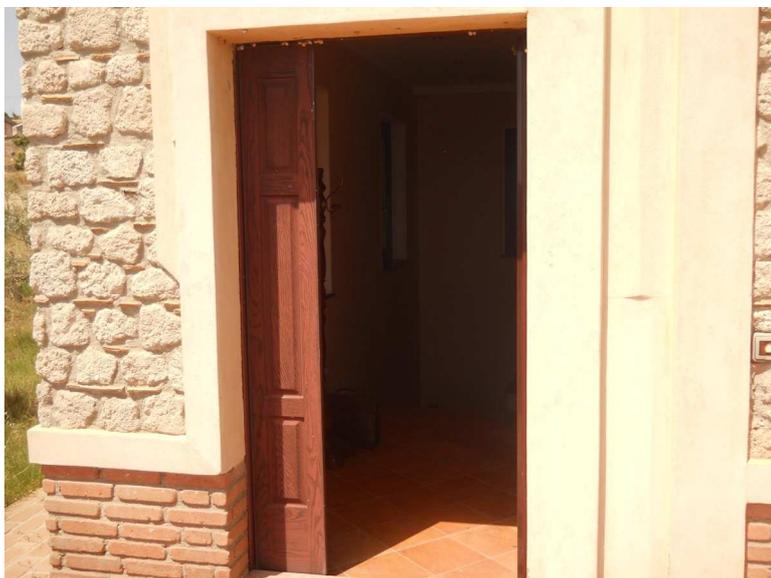
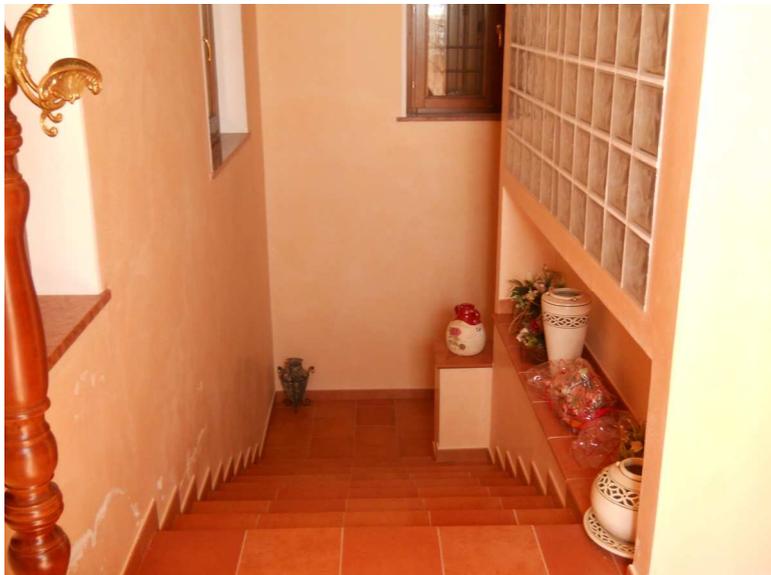
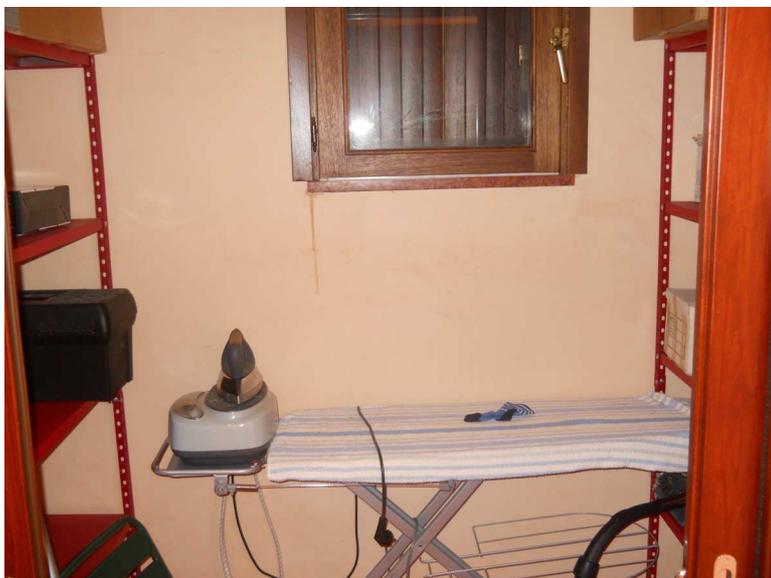
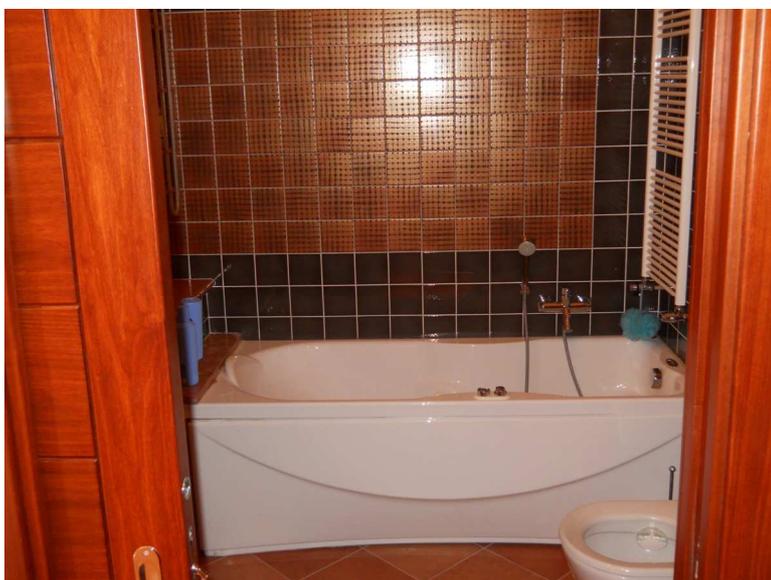
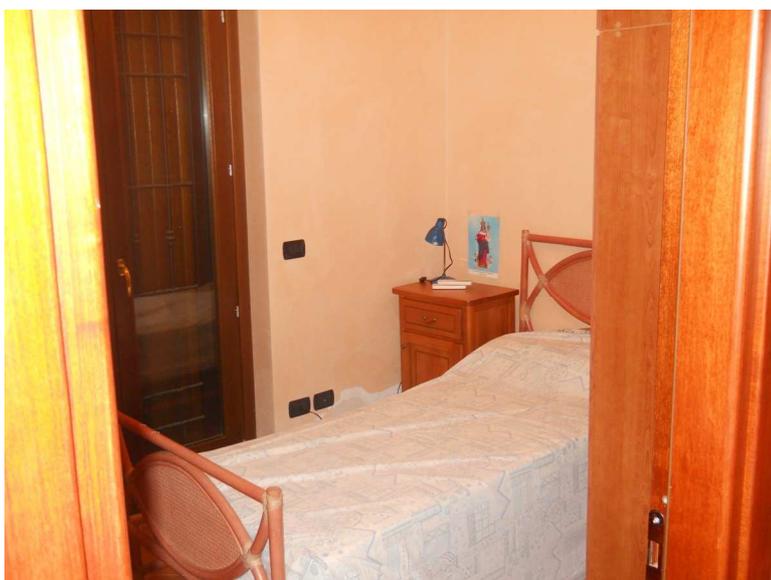
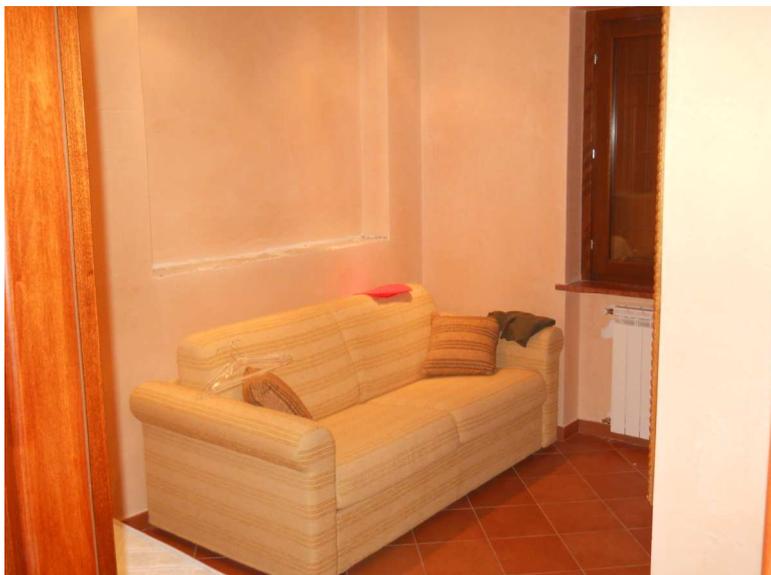
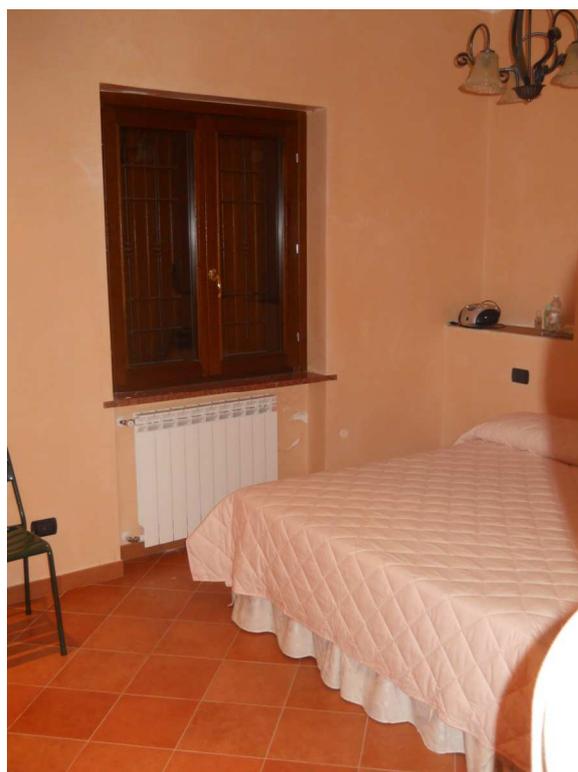
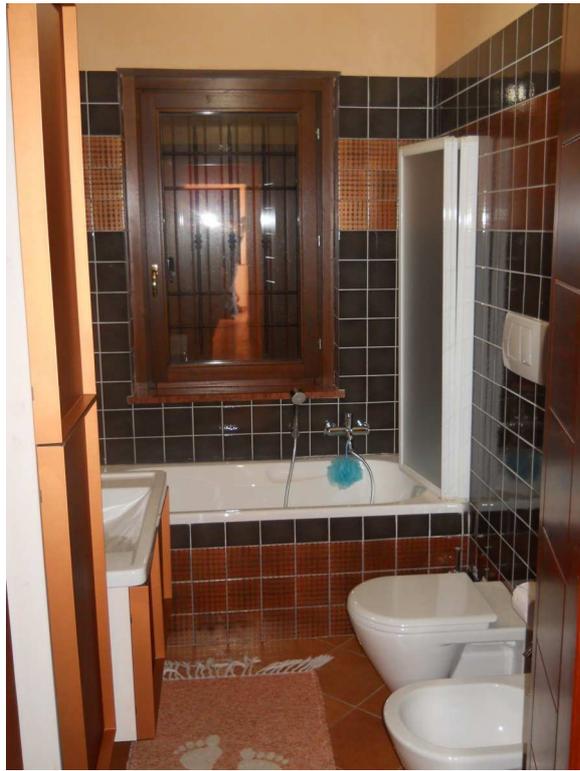
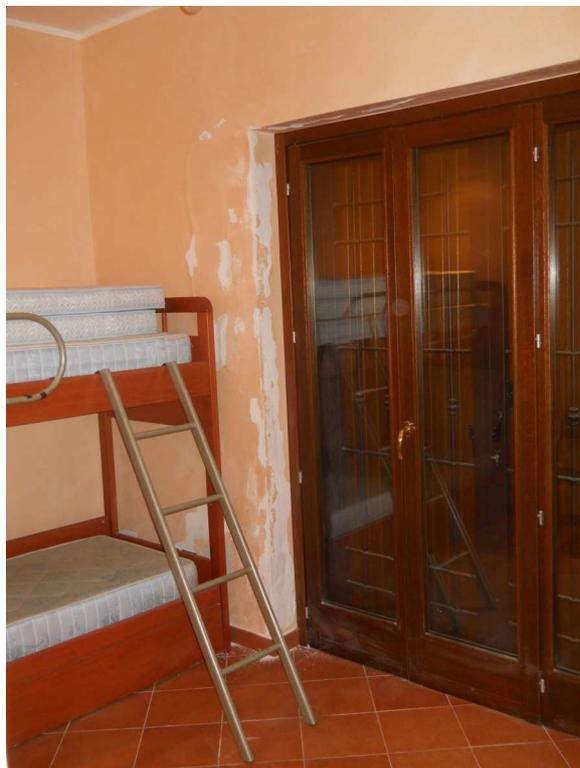
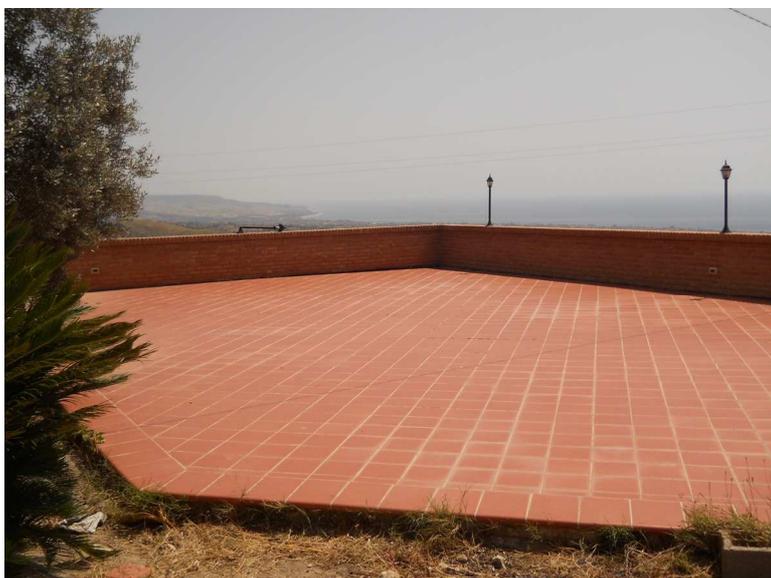
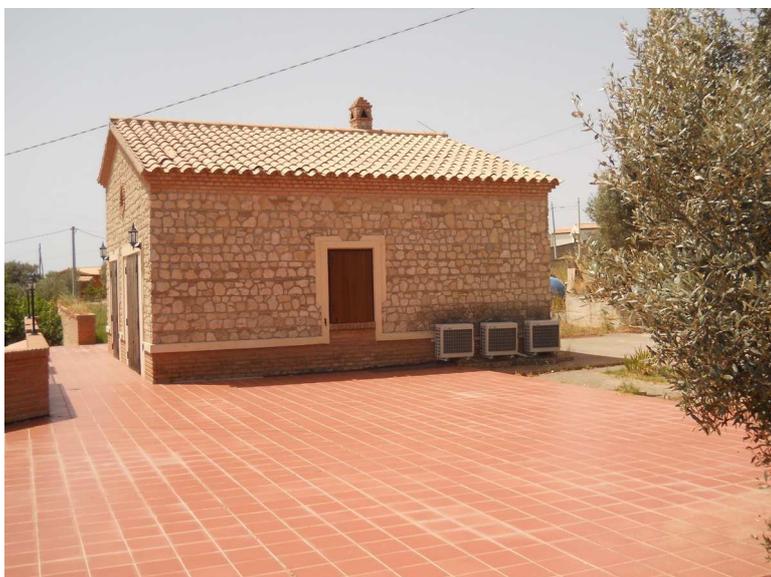
Il piano terra collegato al seminterrato da scala interna individuato nel Catasto al foglio di mappa n. 25 particella n.713 sub 2 classe 2 e intestato a xxxxxxxx è composto da 2 bagni, 4 camere da letto, un ripostiglio e corridoio, e finestre che assicurano una sufficiente aerazione. **(foto 14 - 23)**

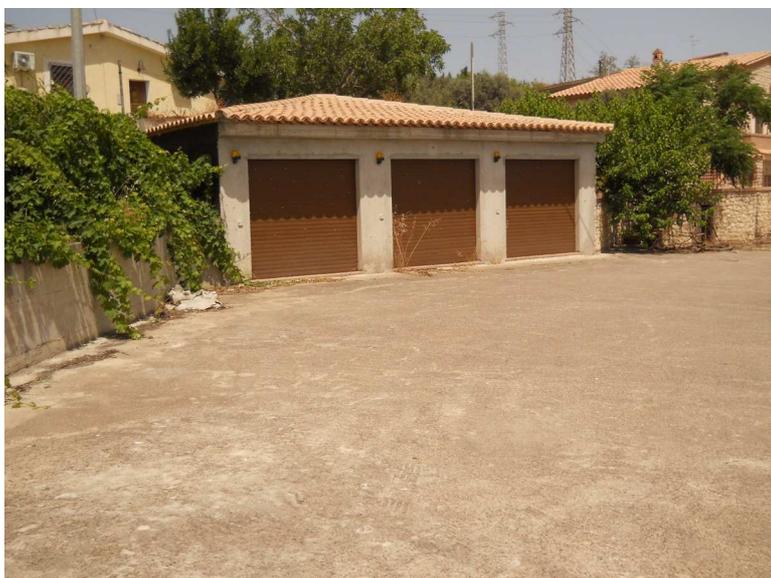
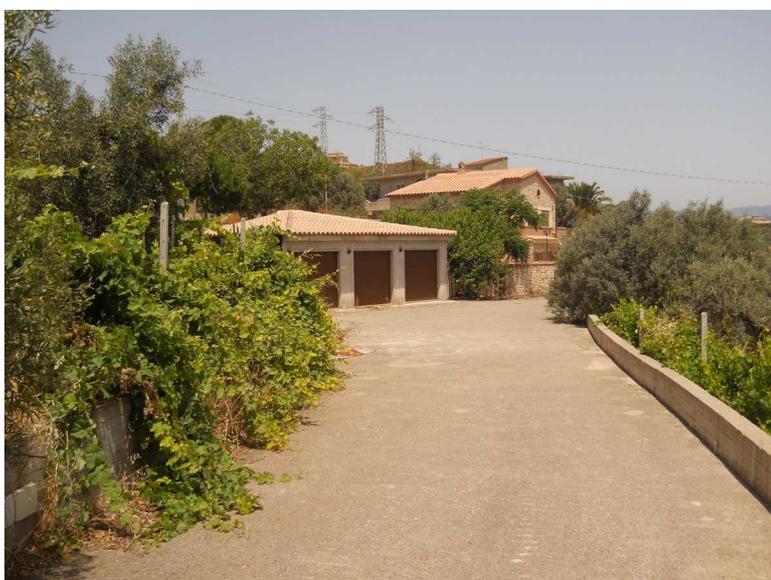
Il secondo fabbricato attiguo al primo è individuato nel catasto al foglio mappa 25 particella n. 714 sub 1 **(All. B)** ed è formato da una struttura in cemento armato con copertura a 4 falde in tegole, adibito a garage e deposito per una superficie di mq 50. **(foto 24 - 25)**

Foto n. 24 – Garage e deposito

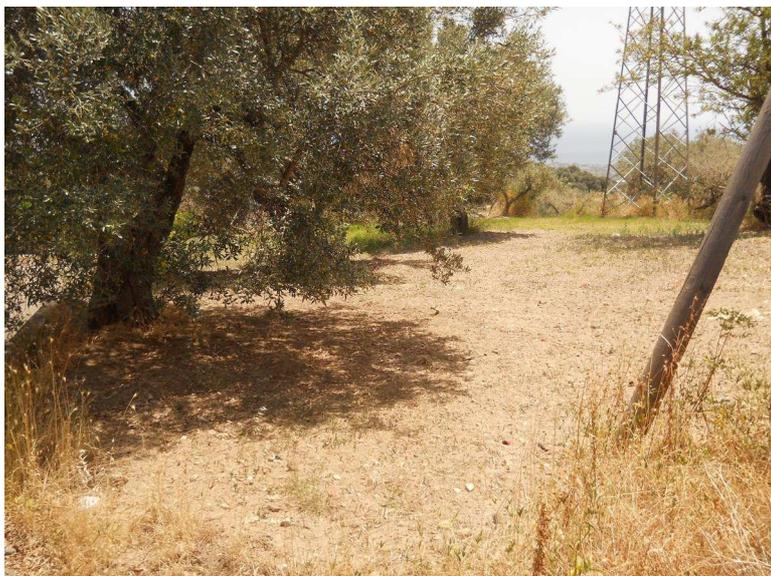
Gli altri immobili pignorati riportati al Catasto al foglio 25 part. n. 345, 579, 692, 693, 703, 577, 578, 696, 698, 700 e intestati a xxxxxxxxxx, sono terreni che confinano con il fabbricato e presentano un andamento piano altimetrico variegato e sono coltivati ad uliveto con un estensione pari a 4860 mq. **(foto 26)**

Foto n. 26 – Terreno agricolo oggetto di procedura d’esecuzione

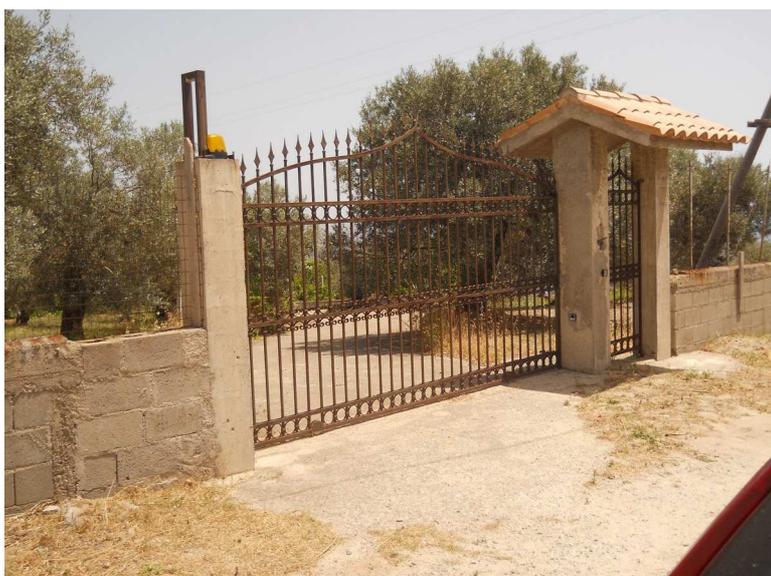
La parte di terreni che confina con la strada comunale denominata "Monserrato" è recintata con un muro formato da blocchi di cemento con paletti e rete metallica e l'accesso è garantito da un cancello in ferro che è anche l'ingresso principale per accedere agli immobili oggetto di pignoramento.**(foto 27)**.

Foto n. 27 – Cannello d’ingresso della proprietà
