TRIBUNALE CIVILE DI LOCRI

Esecuzione immobiliare

R.G.E n. 45/2015

PARTE 2

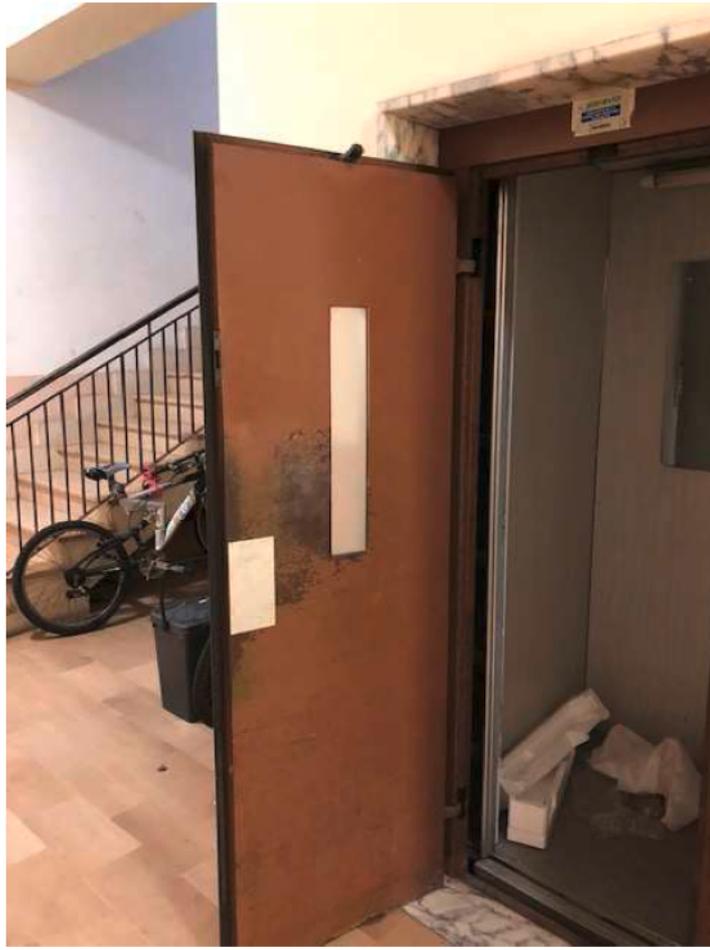
E' chiaramente percepibile una scarsissima manutenzione dell'intero manufatto sia guardando i prospetti sia all'interno, negli spazi comuni.

In particolare i balconi degli ultimi due piani, quelli oggetto di procedura, prospicienti la Via Enrico Fermi, presentano un avanzato grado di deterioramento con disgregazione dell'intonaco e conseguente esposizione agli agenti atmosferici del laterizio e del ferro di armatura.

Entrando nell'atrio e vano scale è chiara la mancanza di un'organizzazione interna che provveda alla manutenzione ordinaria quale la pulizia scale, la manutenzione dei servizi accessori: l'ascensore era fuori uso al momento del sopralluogo, il portone d'ingresso non perfettamente funzionante e malamente arrangiato, l'illuminazione non garantita su tutti i pianerottoli.
