TRIBUNALE CIVILE DI FORLÌ

RELAZIONE TECNICO ESTIMATIVA CON ALLEGATI
ESECUZIONE IMMOBILIARE N. 39/16 R.G. Es.

R.G. ES n. 39/2016

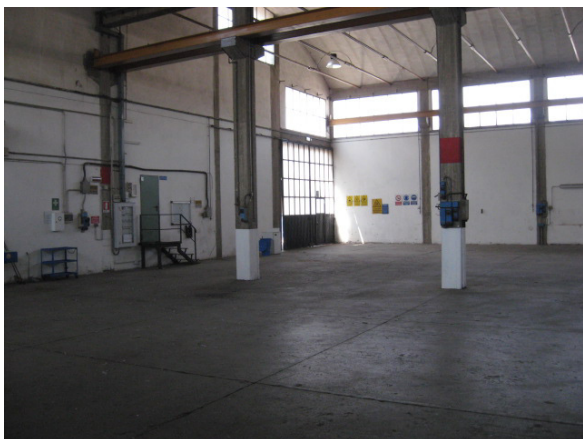
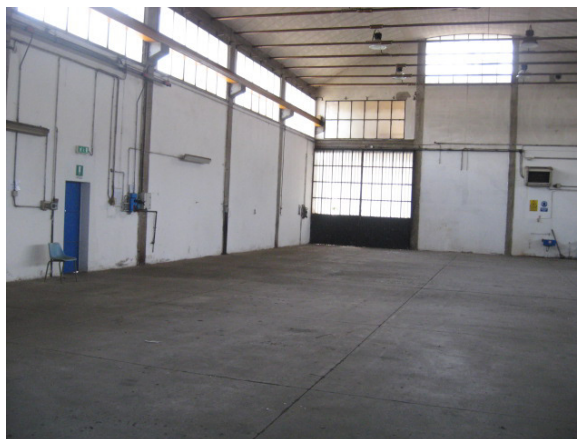
Capannone

Il capannone è formato da una struttura intelaiata (pilastri e travi e cordoli) in cemento armato in opera con tre ordini di pilastri. La copertura è costituita da due volte cilindriche a tutto sesto con solaio di copertura in latero cemento gettato in opera e con la parte alla base della volta che si incontra sulla sommità dei pilastri centrali del fabbricato, con catene metalliche.

Il capannone ha pareti interne intonacate, pavimento in battuto di cemento, una piccola scala metallica interna permette di raggiungere il livello del corpo che ospita gli uffici del piano terra, attraverso una porta metallica tagliafuoco. All'interno della superficie del capannone si trovano carri ponte, impianto elettrico del tipo industriale e a corrente normale oltre che per l'illuminazione.

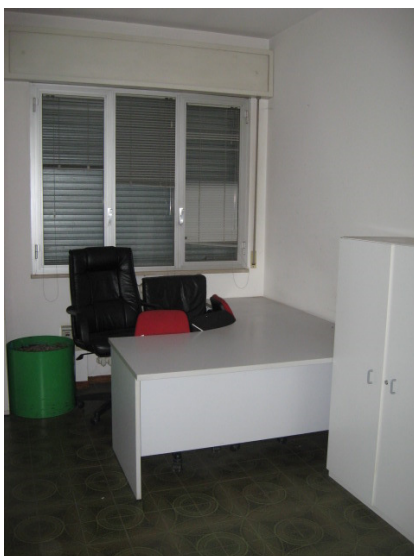
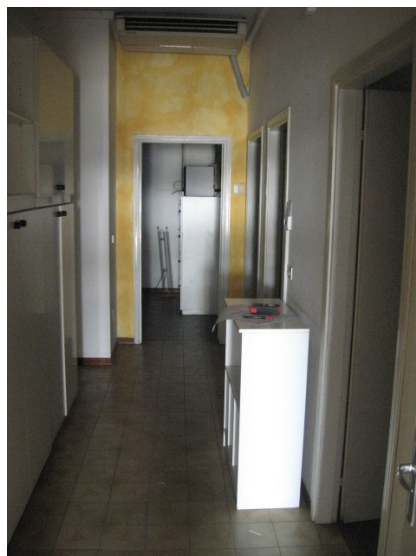
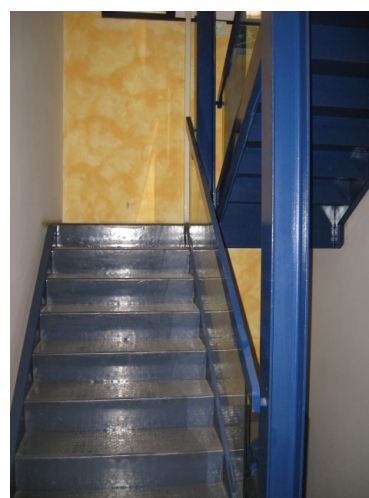
Uffici piano terra

La porzione di immobile destinata ad uffici è costituita da una serie di locali destinati inoltre ad archivio e servizi igienici (un servizio igienico è utilizzato allo stivaggio del server e degli accessori tecnologici). Le tramezzature sono costituite da pareti in elementi in laterizio intonacato e tinteggiato. Le finestre sono in profilati di alluminio anodizzato con tapparelle in pvc. e inferiate metalliche fisse esterne sulle aperture. Le banchine delle finestre e la soglia della porta di accesso sono in lastre di travertino come le alzate e le pedate della breve rampa di accesso dall'area esterna.

Le porte interne sono in legno verniciato, alcune con inserito un vetro stampato. Le pavimentazioni sono costituite da piastrelle in ceramica.

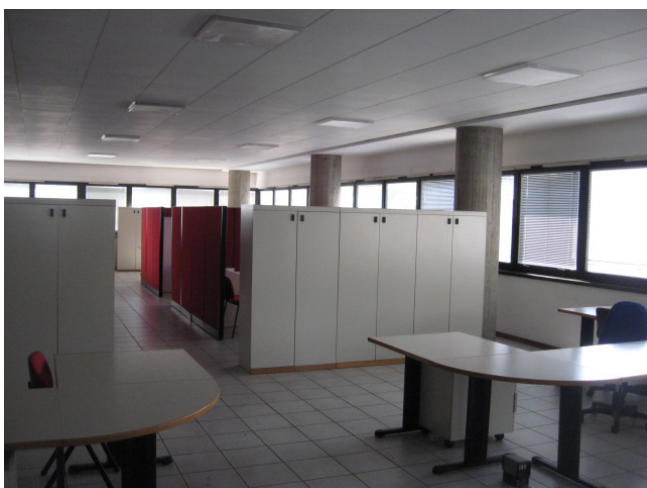
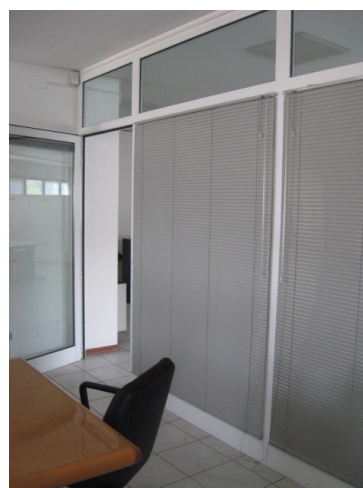
Uffici piano primo

Al piano superiore gli uffici sono costituiti da due vani di dimensioni notevoli, separati da una parete con struttura prefabbricata in profilati e vetro, oltre agli uffici tipo open space si trovano servizi igienici e piccoli vani anti wc.

Sul soffitto sono stati posti pannelli che formano su tutta la superficie un controsoffitto. Il tamponamento è realizzato con muratura intonacata e tinteggiata.

La struttura ha necessità di manutenzione ordinaria, si segnala presenza di infiltrazioni di acque meteoriche su porzione del soffitto e parete del piano primo.

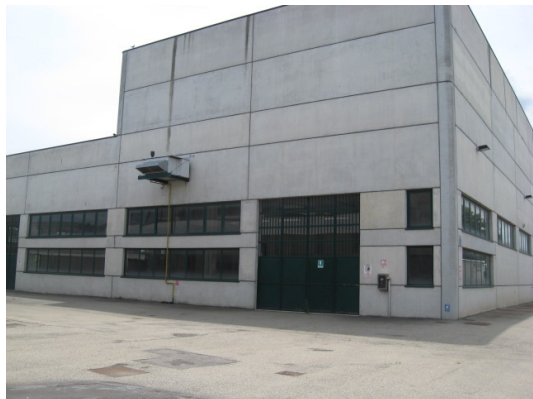
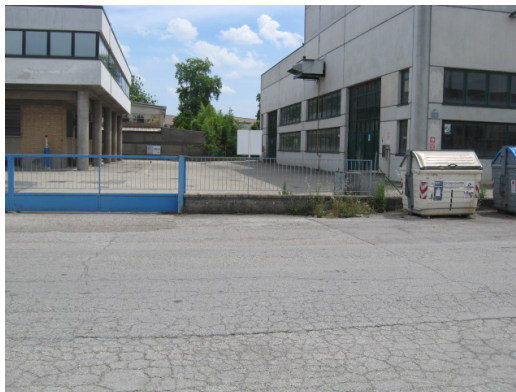
Esterni

Ha una struttura portante in calcestruzzo armato di tipo prefabbricato con assemblaggio in opera.

Ha forma planimetrica irregolare per la presenza del lato sud inclinato rispetto agli altri prospetti (paralleli e perpendicolare alla strada). L'immobile sul lato inclinato (prospetto sud) è costituito da due piani (terra e

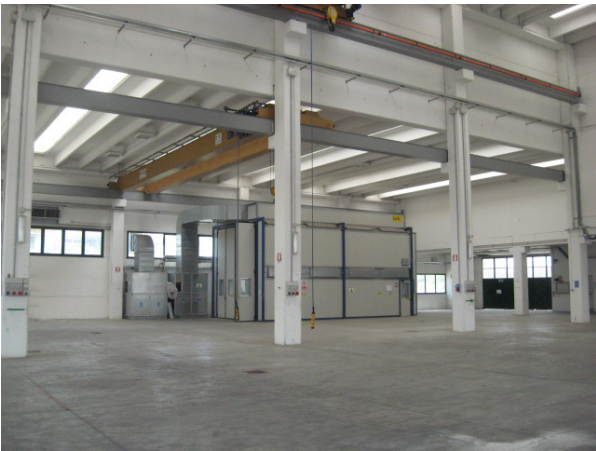
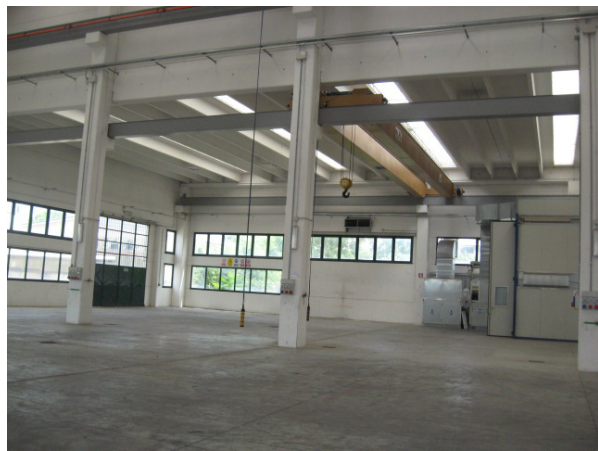
Capannone

Ha tre ordini di pilastri, con una serie di questi all'interno dell'area dell'opificio. Il fabbricato ha varie altezze. La parte con maggiore altezza si trova in prossimità della sede stradale con unico volume di altezza considerevole in una porzione dell'opificio mentre sulla proiezione degli uffici e per l'altra parte del capannone l'altezza è inferiore sottolineando che per quanto riguarda la superficie del capannone è comunque costituita dal solo piano terra mentre nella parte dove si trovano gli uffici e gli spogliatoi del capannone il fabbricato è costituito da due piani.

Durante il sopralluogo è stata verificata la presenza di infiltrazioni di acque meteoriche in alcune zone dell'edificio.
