TRIBUNALE DI FORLI'

Esecuzione Immobiliare n° 304/2015

RELAZIONE TECNICA ESTIMATIVA

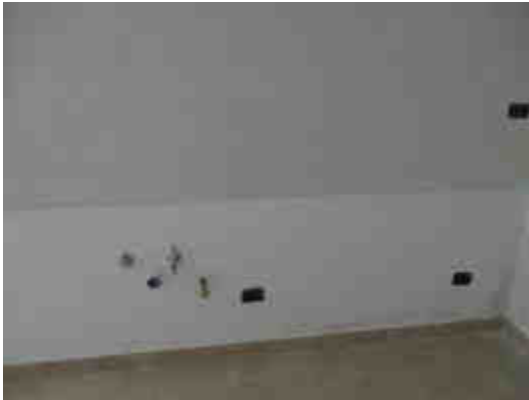
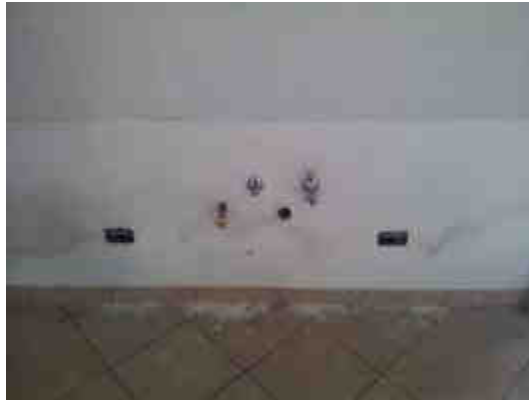
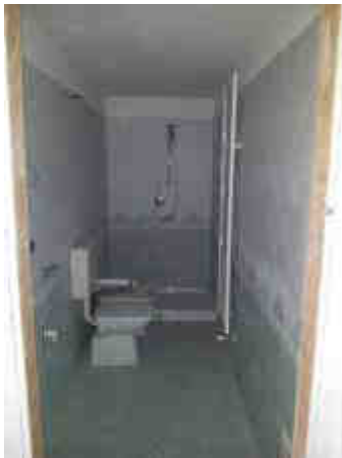
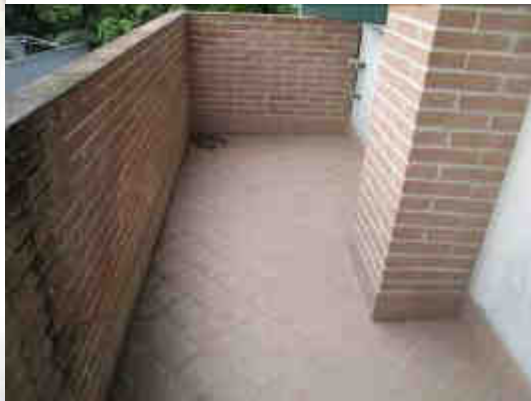
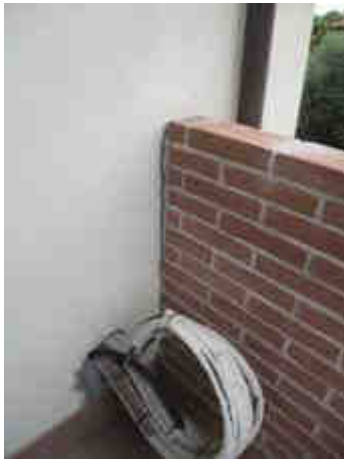
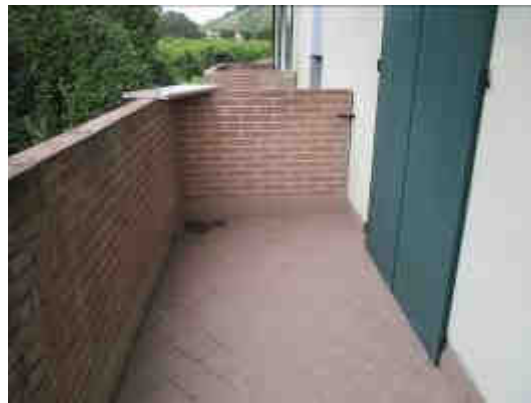
DOCUMETAZIONE FOTOGRAFICA Appartamento SUB 1

Lo stato di conservazione risulta mediocre per presenza di tracce di umidità.

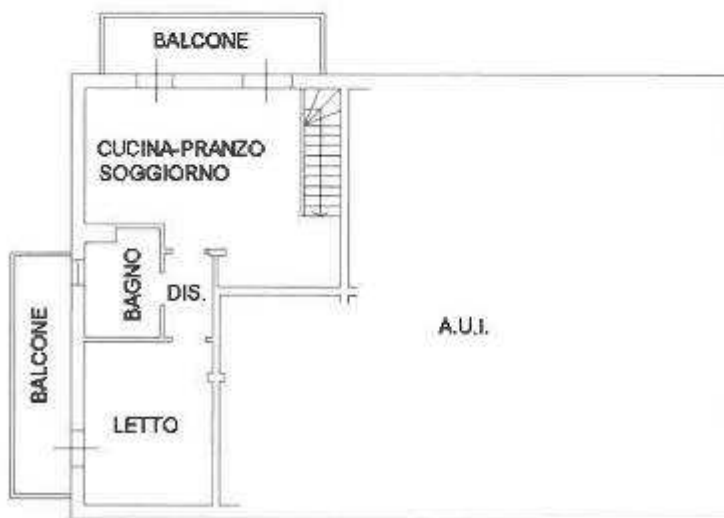
PIANO PRIMO H=2.70

Superficie calpestabile (mq)	Superficie commerciale (appartamento piano terra-primo) sub.1 (garage piano terra) sub. 7 (posto auto) sub. 11				
		Lunghezza (m)	Larghezza (m)	Superficie (mq)	Coeff. di valutazione	Totale mq. commerciali
Piano terra H. 2.30						
Sgombero	26.26	4,00 x 6,40 0,60 x 5,30		28,80	50 %	14.40
WC	4.20	3,70	1,50	5.55	50 %	2.80
Piano primo H. 2.70						
Cucina pranzo	26.68	6.70 x 3.80 4.50 x 0.50 3.10 x 0.95		30.65	100%	30.65
Camera	12.92	3.60 x 4.40		15.85	100%	15.85
Bagno	5.13	2.20 x 2.80		6.16	100%	6.16
Disimpegno	2.10	1.40 x 2.30		3.22	100%	3.22
Balcone	8.26	1.50 x 6.10		9.15	10%	0.91
Balcone	7.42	5.50 x 1.50		8.25	10%	0.82
		Superficie commerciale complessiva				74.81
Garage	15.00	5.40	3.05	16.47	50 %	8.25

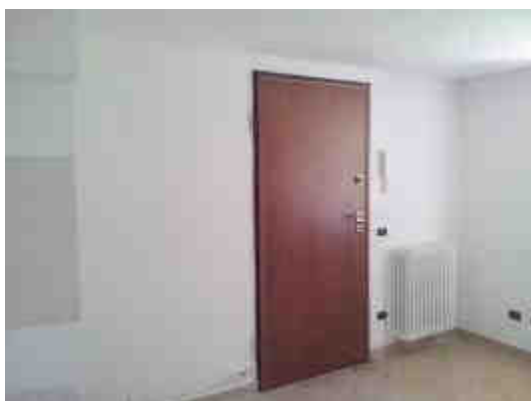
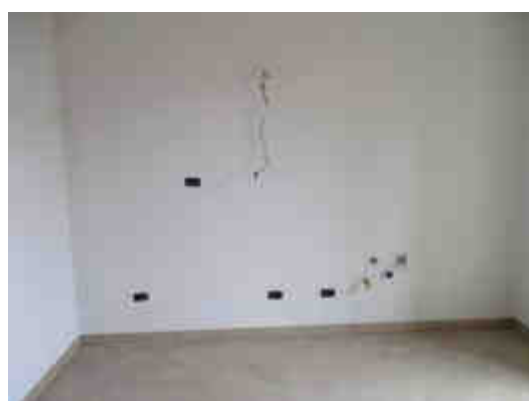
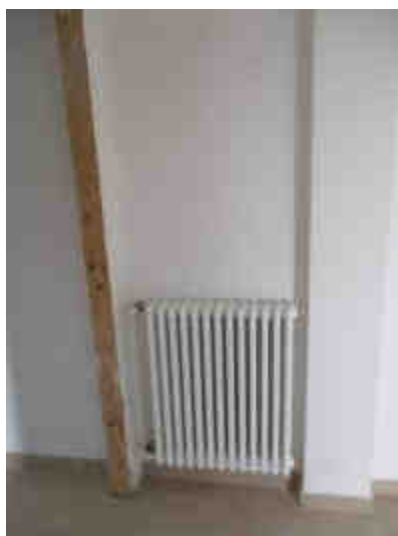
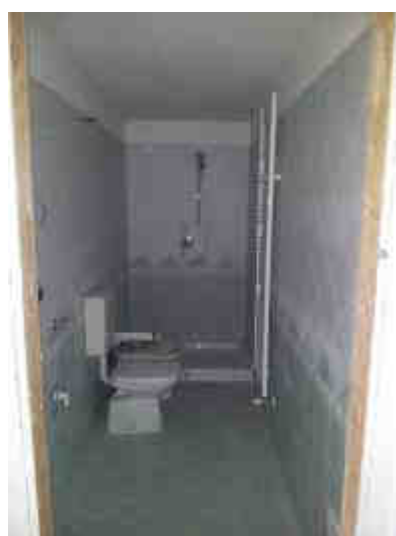
DOCUMENTAZIONE FOTOGRAFICA APPARTAMENTO SUB.2

Stato di conservazione: l'appartamento risulta in uno stato di conservazione e manutentivo scadente, per evidenti segni nella muratura di crepe e setolature.

occorrenti al completamento dello stabile come : bagni , tinteggiature , fornitura e montaggio porte e finestre; nonché la detrazione degli importi per la sistemazione ed eventuali rifacimenti delle opere deteriorate, ammalorate; come rifacimento degli intonaci ammalorati internamente negli appartamenti e esternamente, che risultano molto evidenti in più parti dell'edificio. Inoltre riprese e sistemazione di pareti interne ove si sono verificati distacchi dai soffitti e crepe lungo alcune pareti.

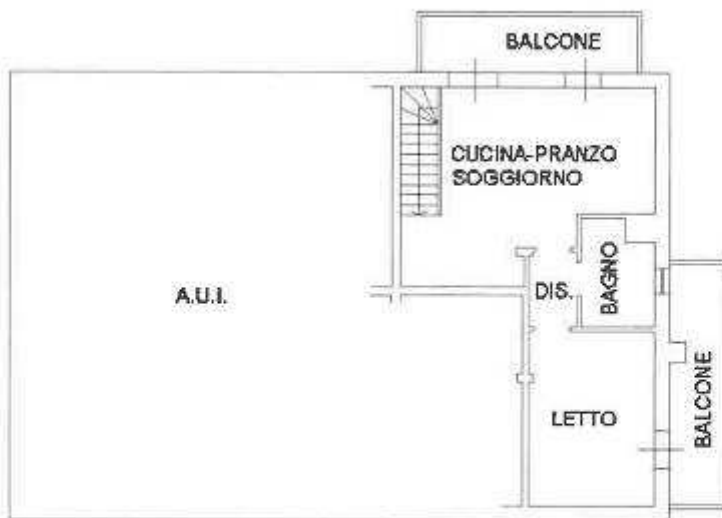
PIANO PRIMO H=2.70

Superficie calpestabile (mq)	Superficie commerciale (appartamento piano terra-primi) sub.2 (garage piano terra) sub. 8 (posto auto) sub. 13				
		Lunghezza (m)	Larghezza (m)	Superficie (mq)	Coeff. di valutazione	Totale mq. commerciali
Piano terra H. 2.30						
cantina	25.39	4,00 x 6,40 0,60 x 5,30		28,80	70 %	14.40
WC	4.20	3,70	1,50	5.55	70 %	2.80
Piano primo H. 2.70						
Cucina pranzo soggiorno	26.03	6.70 x 3.60 4.50 x 0.85 3.10 x 0.85		30.58	100%	30.58
Camera	13.55	3.60 x 4.60		16.56	100%	16.56
Bagno	4.79	2.20 x 2.80		6.16	100%	6.16
Disimpegno	2.10	1.40 x 2.30		3.22	100%	3.22
Balcone	8.26	1.50 x 6.10		9.15	10%	0.91
Balcone	7.42	5.50 x 1.50		8.25	10%	0.82
		Superficie commerciale complessiva				74.45
Garage	15.00	5.40	3.05	16.47	50 %	8.25

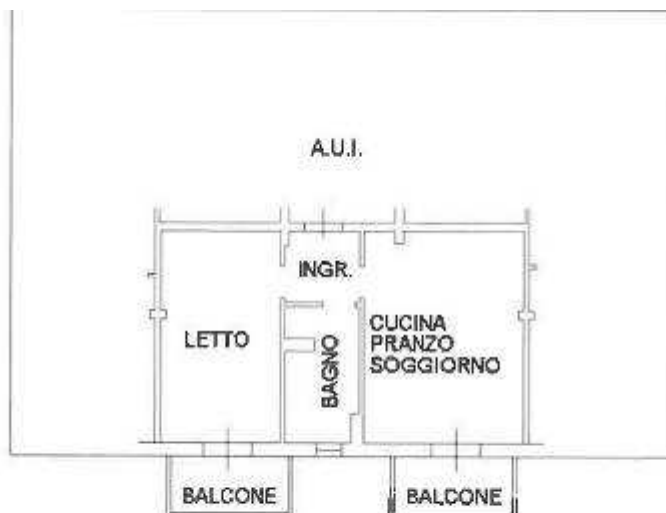
PIANO PRIMO H=2.70

Superficie calpestabile (mq)	Superficie commerciale (appartamento piano primo) sub.3 (posto auto) sub. 15				
		Lunghezza (m)	Larghezza (m)	Superficie (mq)	Coeff. di valutazione	Totale mq. commerciali
Piano primo H. 2.70						
Cucina	20.02	4.00 x 5.65		23.80	100%	23.80
Pranzo						
Camera	15.60	3.00 x 5.65		16.95	100%	16.95
Bagno	6.29	2.05 x 3.80		7.79	100%	7.79
Ingresso	3.15	2.05 x 1.85		3.80	100%	3.80
Balcone	4.06	1.50 x 3.10		4.65	10%	0.46
Balcone	4.06	1.50 x 3.10		4.65	10%	0.46
		Superficie commerciale complessiva				53.26

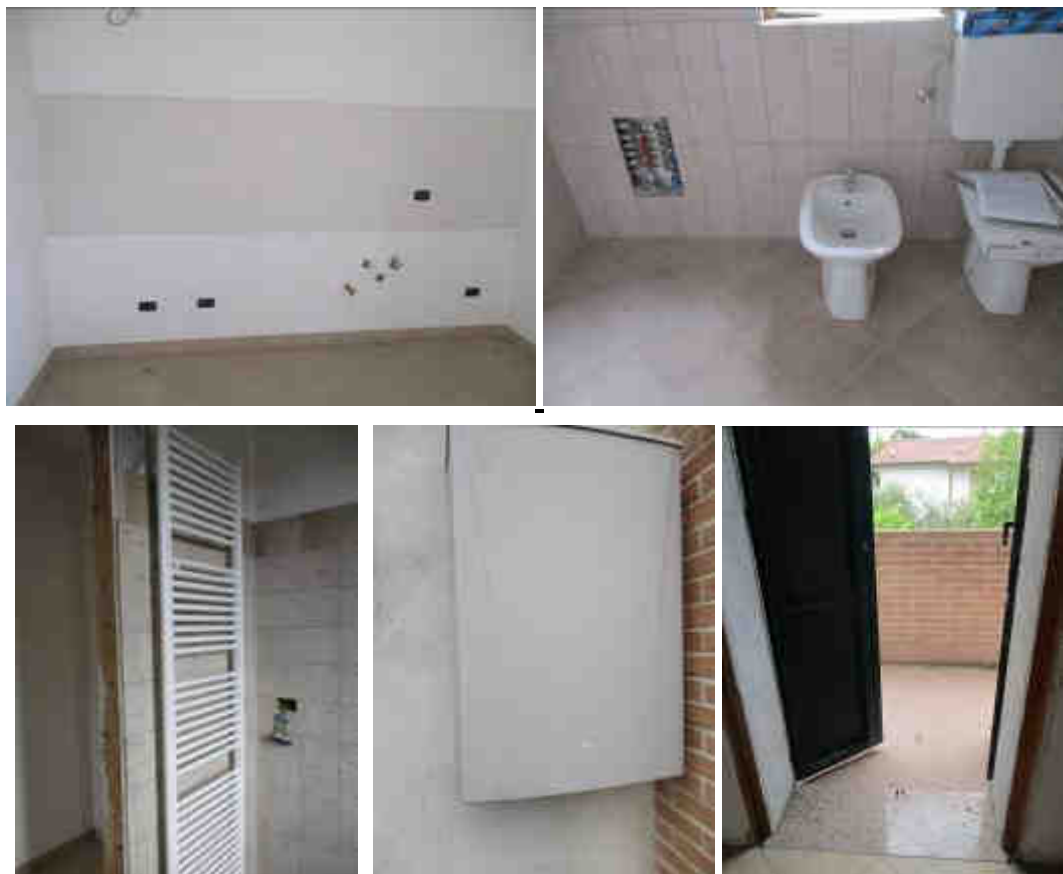
DOCUMENTAZIONE FOTOGRAFICA

nell'appartamento si sono riscontrate diverse setolature e tracce di umidità, complessivamente versa in stato di conservazione emanutenzione mediocre.

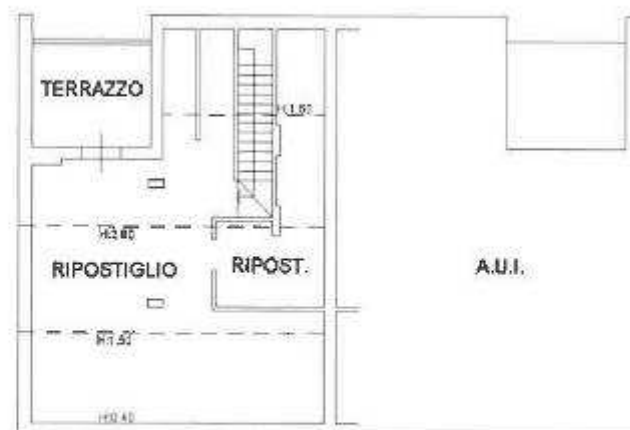
**PIANO TERZO
(SOTTOTETTO)**

Superficie calpestabile (mq)	Superficie commerciale (appartamento piano primo – secondo) sub.4 (garage piano terra) sub. 9 (posto auto) sub. 12				
		Lunghezza (m)	Larghezza (m)	Superficie (mq)	Coeff. di valutazione	Totale mq. commerciali
Piano primo H. 2.70						
Cucina pranzo	26.03	6.70 x 3.60 4.50 x 0.85 3.10 x 0.85		30.58	100%	30.58
Camera	13.55	3.60 x 4.60		16.56	100%	16.56
Bagno	4.74	2.20 x 2.80		6.16	100%	6.16
Disimpegno	2.10	1.40 x 2.30		3.22	100%	3.22
Balcone	8.26	1.50 x 6.10		9.15	10%	0.91
Balcone	7.42	5.50 x 1.50		8.25	10%	0.82
Piano secondo - sottotetto						
Soffitta	49.23	8.10 x 3.30 5.00 x 4.25 1.60 x 3.45 0.65 x 5.25		56.91	50%	28.45
Soffitta	12.38	3.05 x 2.45 1.50 x 5.25		15.35	50%	7.65
Terrazza	8.42	3.45 x 2.80		9.65	10%	0.96
		Superficie commerciale complessiva				95.31

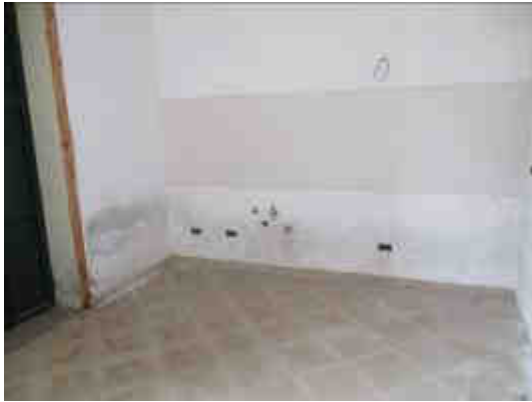
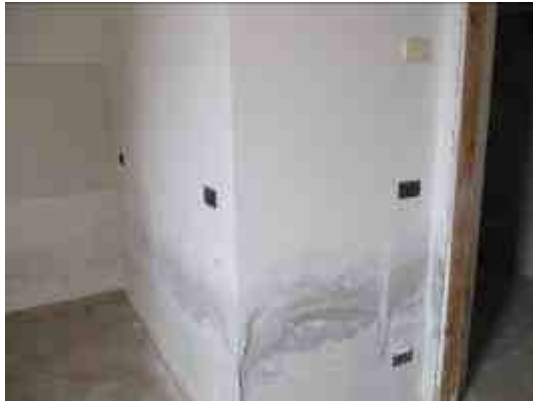
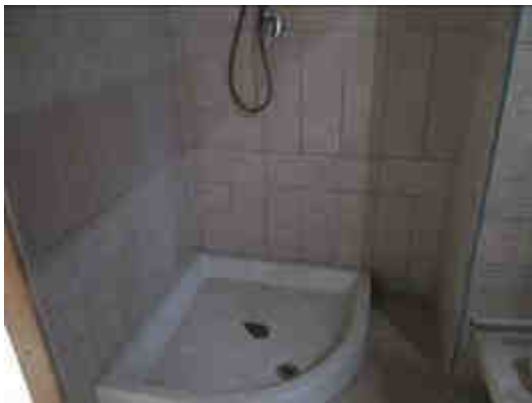
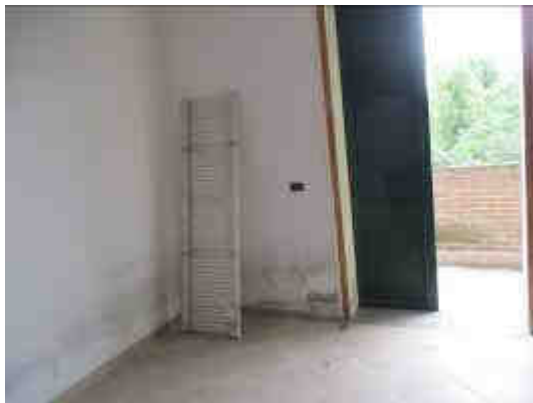
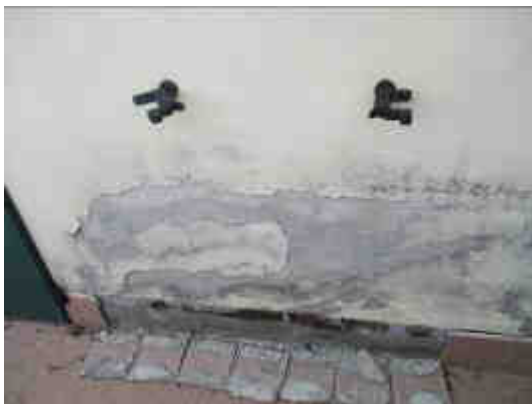
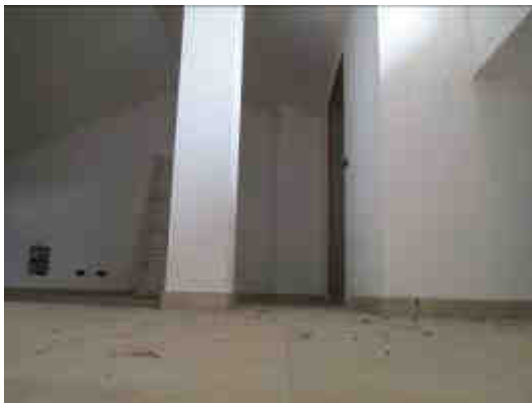
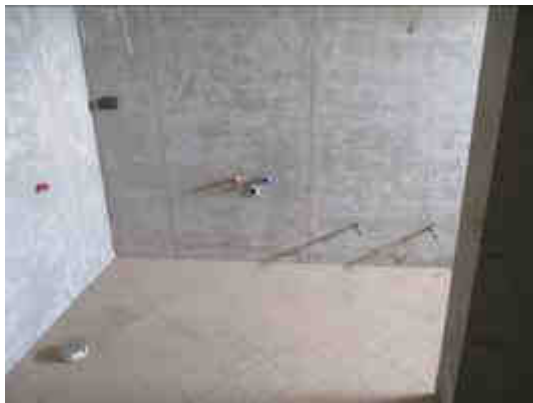
Nell'appartamento sono evidenti notevole ed estese macchie di umidità con muri ammalorati e con distacchi di pareti all'attacco con il soffitto, distacchi di mattonelle del battiscopa nei balconi.

Il tutto si presenta in uno stato di degrado.

Nel conteggio viene valutato un importo per la sistemazione della corte come: recinzione, passi carraio e pedonale, sistemazione per posti auto. Sarà necessario una verifica strutturale di tutto l'edificio in quanto diverse parti di esso come nei balconi sono evidenti segni di infiltrazioni con possibilità di formazione di ruggine e conseguenti distacchi e cedimenti nella struttura.

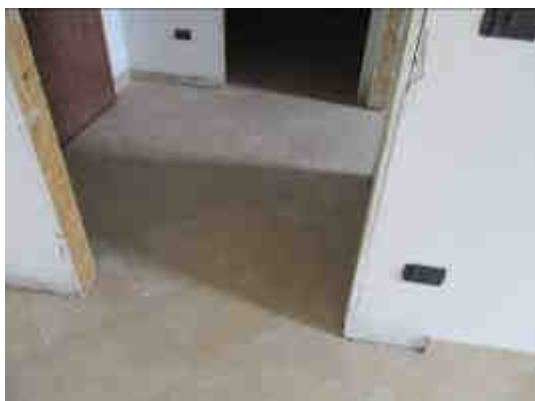
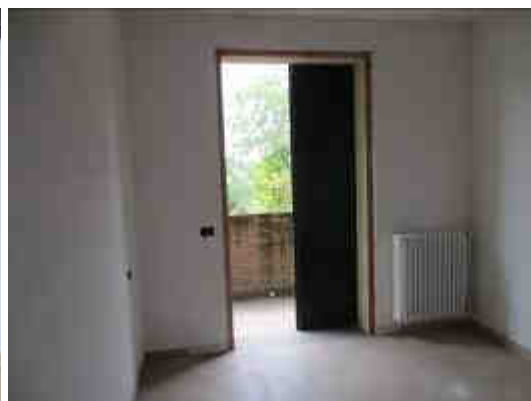
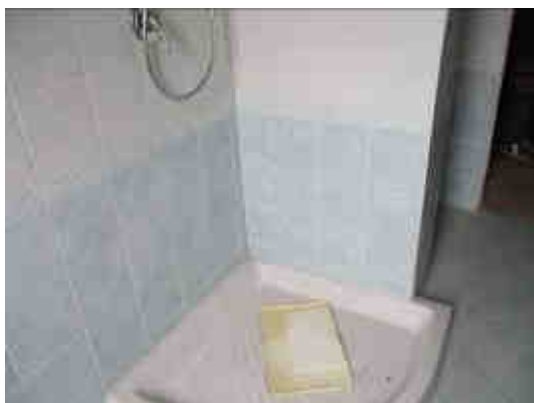
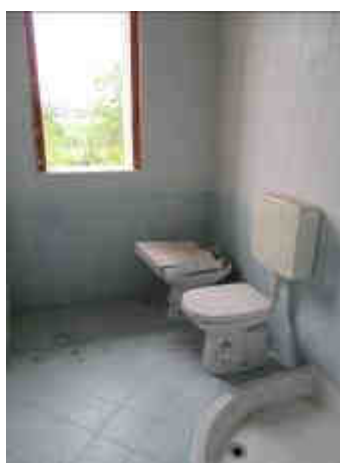
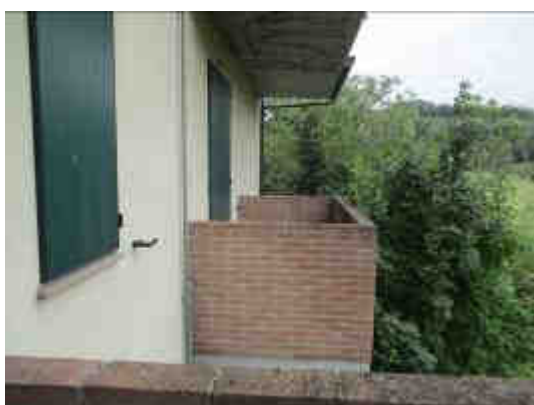
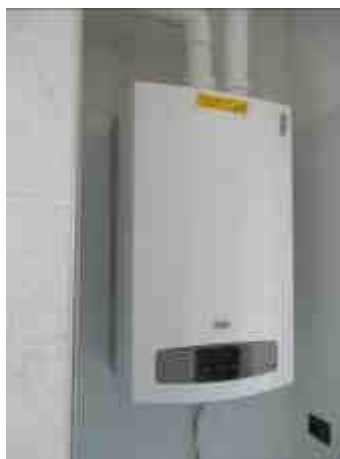
DOCUMENTAZIONE FOTOGRAFICA

Anche in questo appartamento si sono riscontrate alcune setolature e tracce di umidità, nonché il distacco dei parapetti dalla muratura.

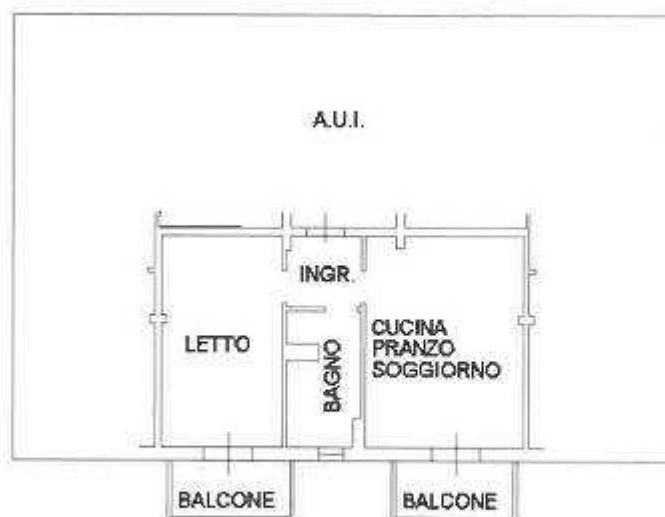
PIANO SECONDO H=2.70

Superficie calpestabile (mq)	Superficie commerciale (appartamento piano primo) sub.6 (posto auto) sub. 16				
		Lunghezza (m)	Larghezza (m)	Superficie (mq)	Coeff. di valutazione	Totale mq. commerciali
Piano secondo H. 2.70						
Cucina pranzo	20.02	4.00 x 5.65		23.80	100%	23.80
Camera	15.60	3.00 x 5.65		16.95	100%	16.95
Bagno	6.29	2.05 x 3.80		7.79	100%	7.79
Ingresso	3.15	2.05 x 1.85		3.80	100%	3.80
Balcone	4.06	1.50 x 3.10		4.65	10%	0.46
Balcone	4.06	1.50 x 3.10		4.65	10%	0.46

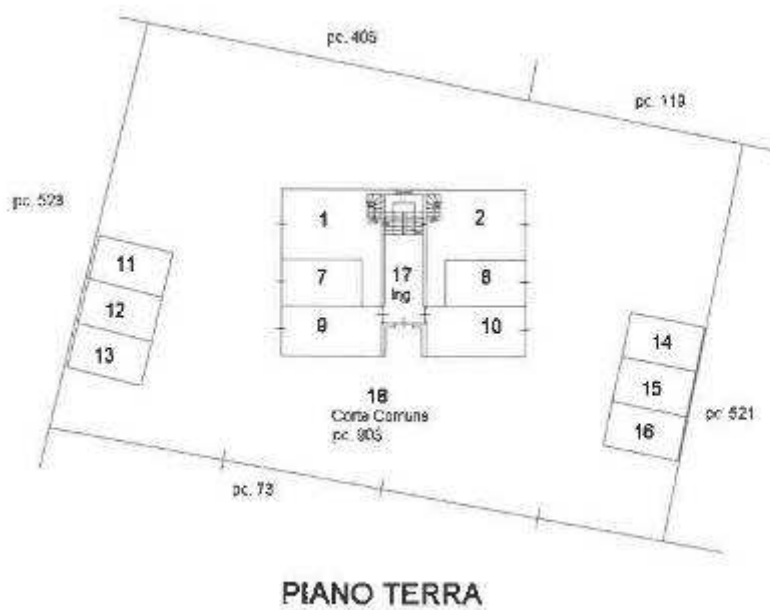
Individuazione posti auto sub 11-12-13-14-15-16

Cone regolamento comunale relativamente alle nuove costruzioni, ogni unità abitativa, se superiore ai 50 mq deve essere dotata di un garage ed un posto auto.
