RG. ES N° 199/2007

TRIBUNALE CIVILE DI FORLÌ

UFFICIO ESECUZIONI IMMOBILIARI

“ Proceda ad un aggiornamento della perizia di stima già fatta che tenga conto dei lavori di miglioria eseguiti”.

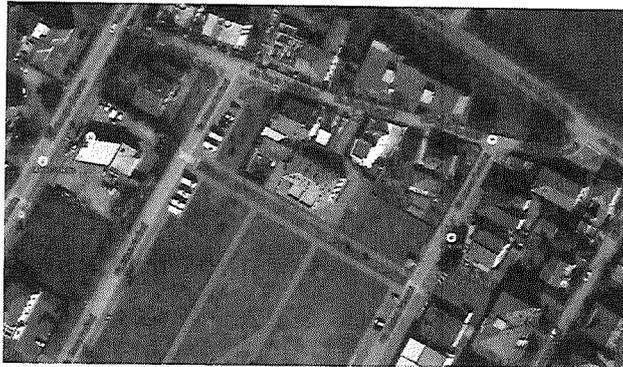
La palazzina condominiale che ospita le porzioni immobiliari si eleva per due piani fuori terra oltre al sottotetto e una parte di interrato con adiacente corpo di fabbrica più basso.

L'area di servizio della palazzina condominiale è in parte adibita a camminamenti pedonali e carrabili; in parte adibita a zona di parcheggio (posti auto scoperti), da piccole porzioni a verde, e da due aree di uso

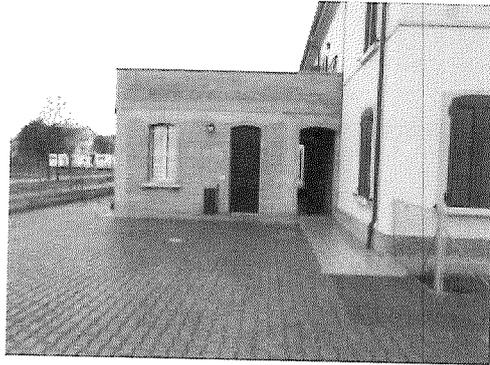
Trattasi di un appartamento posto al piano terra in corpo adiacente a quello principale, identificato con l'interno 5.

L'appartamento si compone di una zona soggiorno pranzo con angolo cottura a vista di mq. 19,13; un piccolo disimpegno di mq. 2,84; una camera da letto, di mq. 16,00; un guardaroba di mq. 7,28, un bagno di mq. 4,35 ed un w.c. di mq. 3,23.

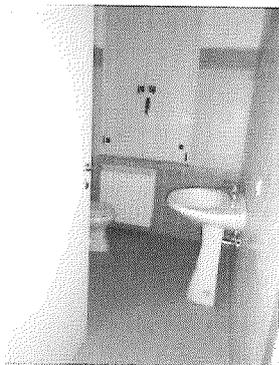
Il bagno e il w.c. sono pavimentati e rivestiti alle pareti con piastrelle in materiale ceramicato e sono completi di tutti i vasi sanitari e box doccia.

Il portoncino d'ingresso è del tipo blindato con pannellatura di colore verde, gli infissi interni sono in alluminio di colore bianco con vetro camera dotati di scuretti interni in alluminio. I vani finestra sono dotati di inferriate in ferro.

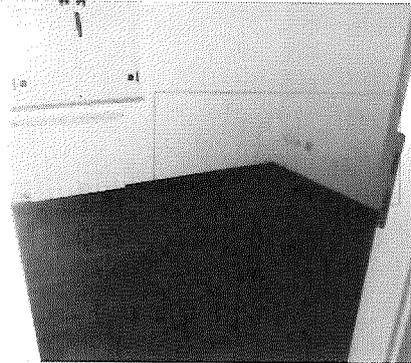
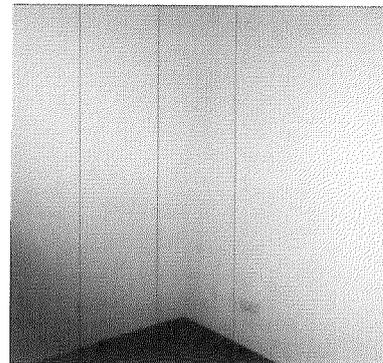
In occasione del sopralluogo nella camera da letto sono state accertate delle macchie di umidità nell'incrocio del muro da pavimento a soffitto e lungo il battiscopa.

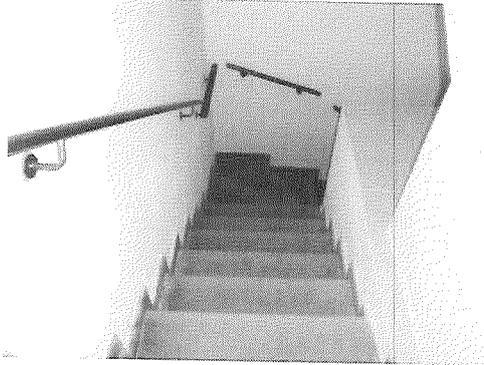
La cantina ha una pavimentazione in cemento, il soffitto in cemento faccia vista e le pareti intonacate e tinteggiate. Il locale dispone di piccola bocca di lupo per l'aerazione e illuminazione naturale. Alla data del sopralluogo il locale era sprovvisto di porta di ingresso.

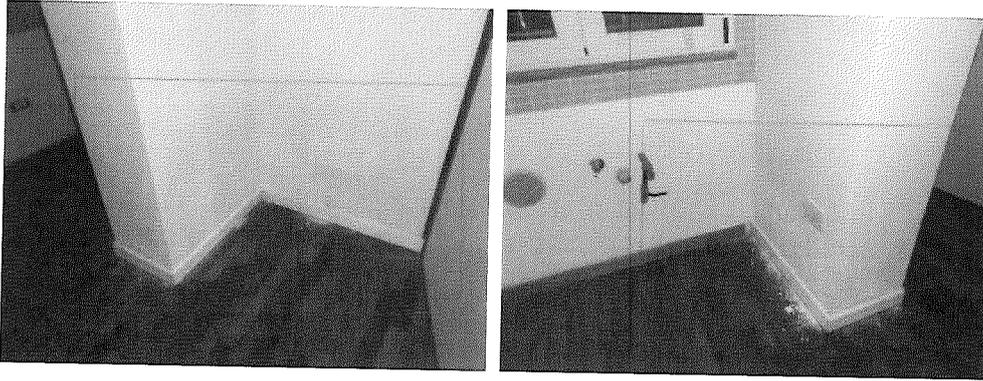
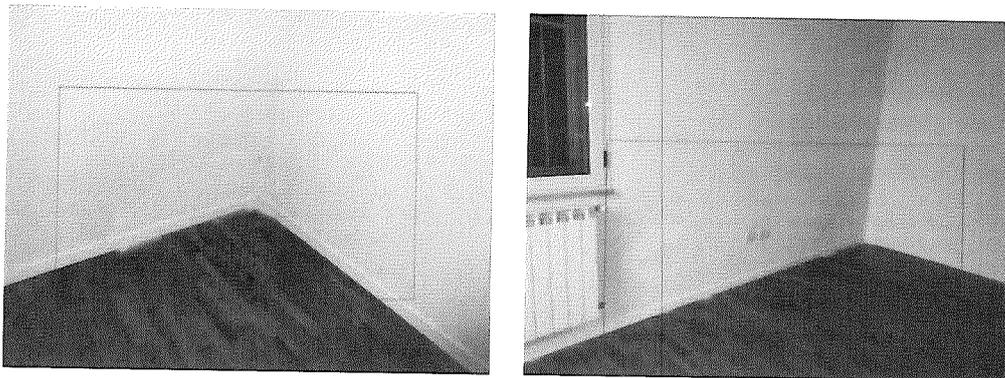
In occasione del sopralluogo all'interno dell'alloggio sono state accertate macchie di umidità con conseguente esfoliazione della tinteggiatura, sia nella zona angolo cottura, sia nelle camere da letto.

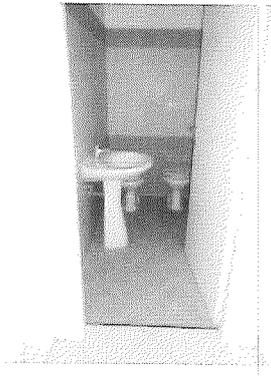
I bagni sono pavimentati e rivestiti alle pareti con piastrelle in materiale ceramicato e sono completi di tutti i vasi sanitari.

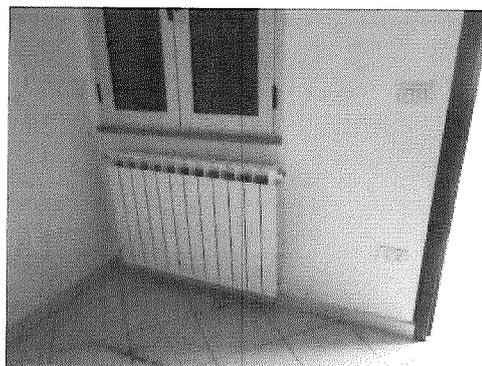
L'immobile è dotato di impianto di riscaldamento autonomo composto di caldaia a gas metano posta nel locale ripostiglio e termosifoni in acciaio; predisposizione di impianto di raffreddamento, di allaccio acqua, gas e energia elettrica.

Le porte interne sono in legno laccato bianco, gli infissi esterni sono in alluminio con doppio vetro alcuni corredati di scuretti interni ed altri con scurone esterno in alluminio di colore marrone.

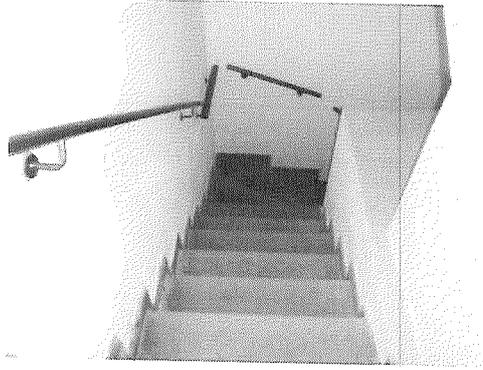
La cantina ha una pavimentazione in cemento, il soffitto in cemento faccia vista e le pareti intonacate e tinteggiate. Il locale dispone di piccola bocca di lupo per l'areazione e illuminazione naturale. Alla data del sopralluogo il locale era sprovvisto di porta di ingresso.

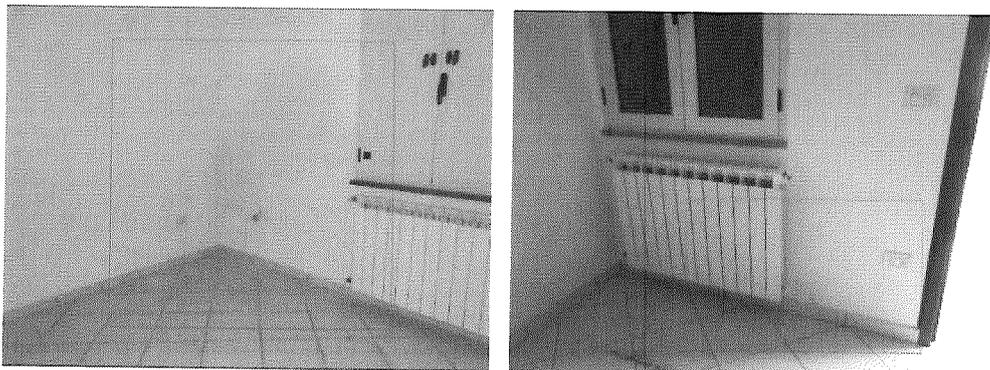
In occasione del sopralluogo all'interno dell'ambulatorio su alcune pareti sono state accertate macchie di colore giallo dovute a vecchie infiltrazioni di acqua.

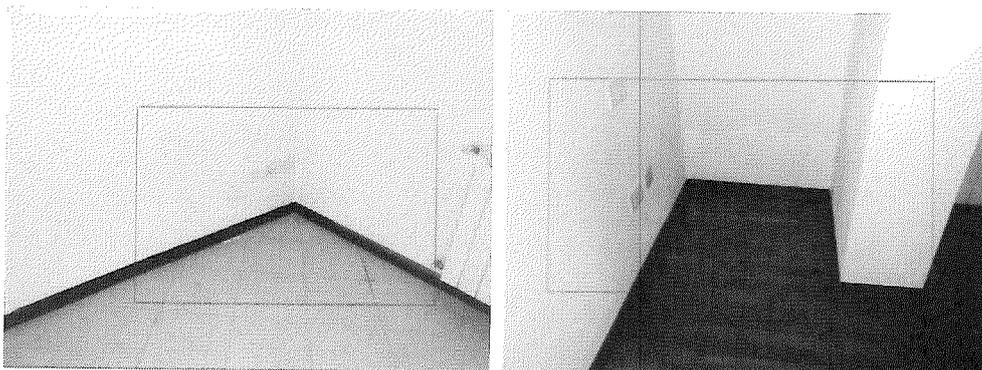
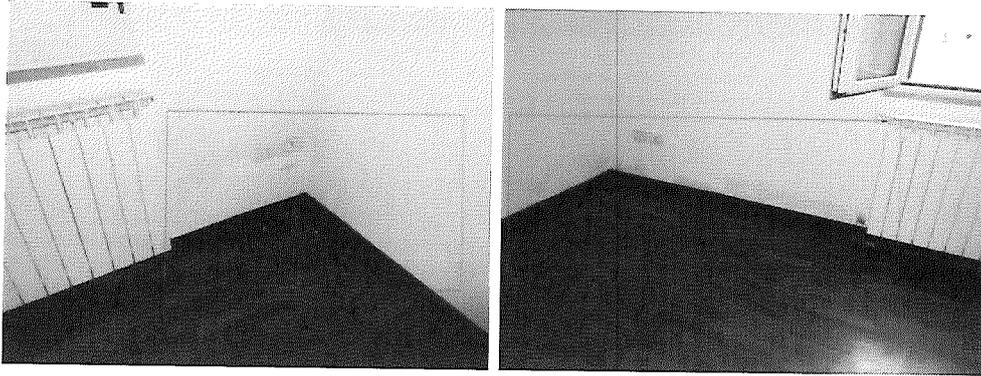
In occasione del sopralluogo all'interno dell'appartamento sulle pareti esterne dello stesso (zona cucina e camere da letto) sono state accertate macchie di colore giallo dovute a vecchie infiltrazioni di acqua ed alcuni punti con esfoliazione della tinteggiatura.

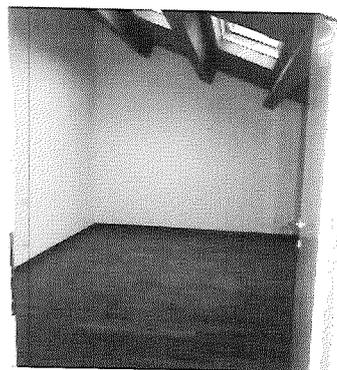
Le porte interne sono in legno laccato bianco, il portoncino di ingresso è del tipo blindato, e gli infissi esterni in alluminio con doppio vetro e scurone esterno.

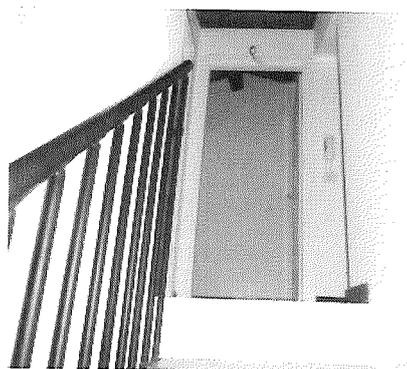
L'appartamento è completamente finito, dispone di impianto di riscaldamento autonomo con termosifoni e caldaia a gas, di allaccio acqua, gas e energia elettrica.

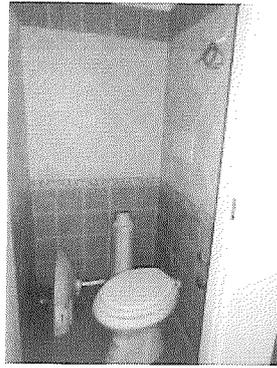
In occasione del sopralluogo è stato accertato che all'interno del locale al piano primo autorizzato a ripostiglio erano presenti dei vasi sanitari smontati.

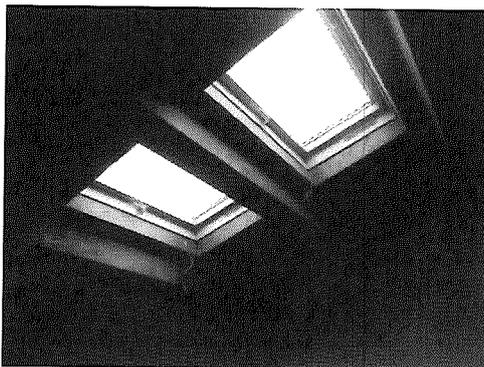
Il piano secondo- sottotetto ha un'altezza media di mt. 2,40, ed ha il solaio in legno a vista con travi lamellari, perlinato e tetto ventilato con lucernai tipo velux.

La pavimentazione dell'alloggio è in materiale ceramicato nella zona giorno e nei locali servizi, mentre è in listelli di legno nella camera da letto e locale ripostiglio al piano secondo-sottotetto.

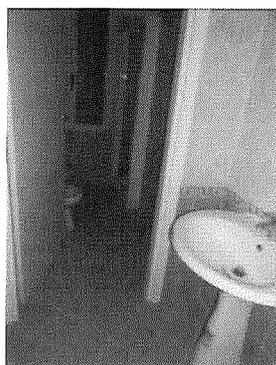
Il bagno del piano primo è pavimentato e rivestito alle pareti con piastrelle in materiale ceramicato ed è completo del lavandino nell'anti bagno e dei vasi sanitari e box doccia nel bagno.

Le porte interne sono in legno laccato bianco, il portoncino di ingresso è del tipo blindato, e gli infissi esterni in alluminio con doppio vetro e scurone esterno.

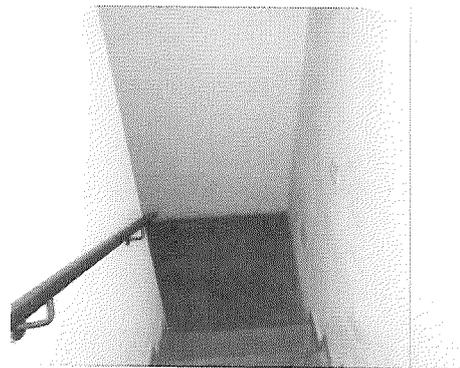
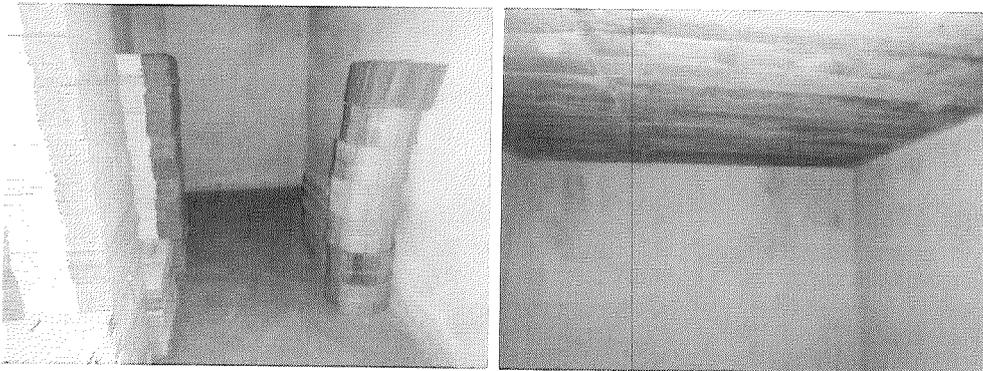
I locali hanno un'altezza interna di mt. 1,97. Sono pavimentati in battuto di cemento e presentano le pareti intonacate e tinteggiate. I soffitti sono in cemento armato faccia vista.

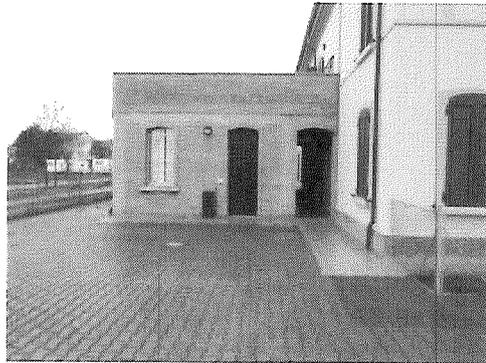
Il posto auto è pavimentato con autobloccanti di colore grigio tipo betonella e non è delimitata da righe o altro.
