TRIBUNALE ORDINARIO DI AGRIGENTO

Esecuzione n.143/2016 G.E. dott.ssa CULTRERA MARIA

RELAZIONE DELLA CONSULENZA TECNICA DI UFFICIO

Il bene oggetto di pignoramento è costituito dalla piena proprietà di un negozio sito in Palma di Montechiaro, tra il Corso Odierna e la Via Dante, piano terra.

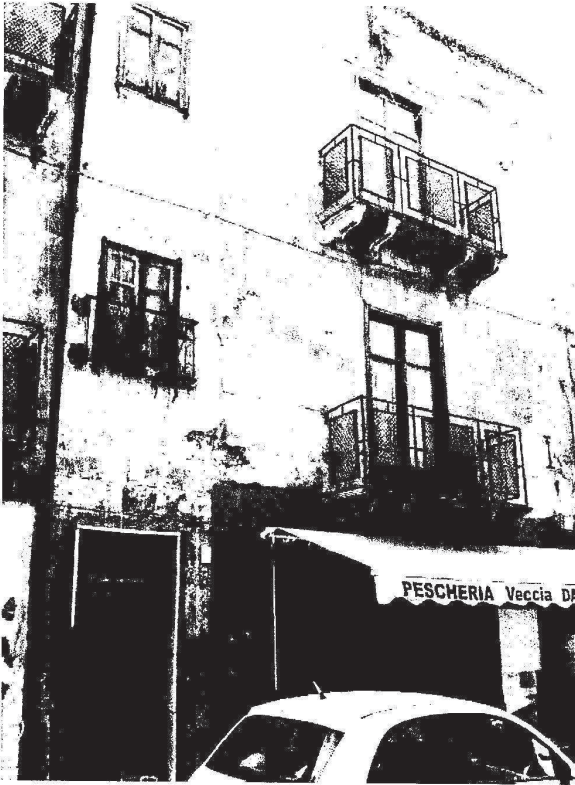
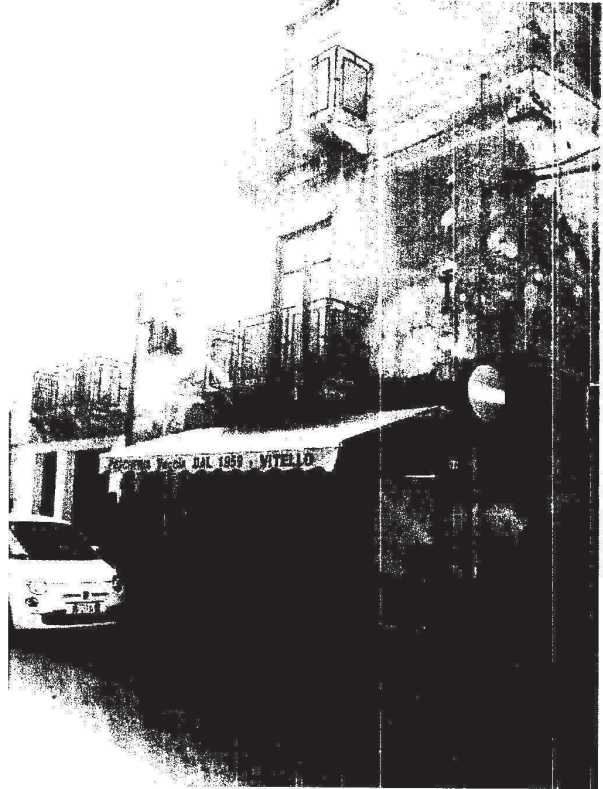
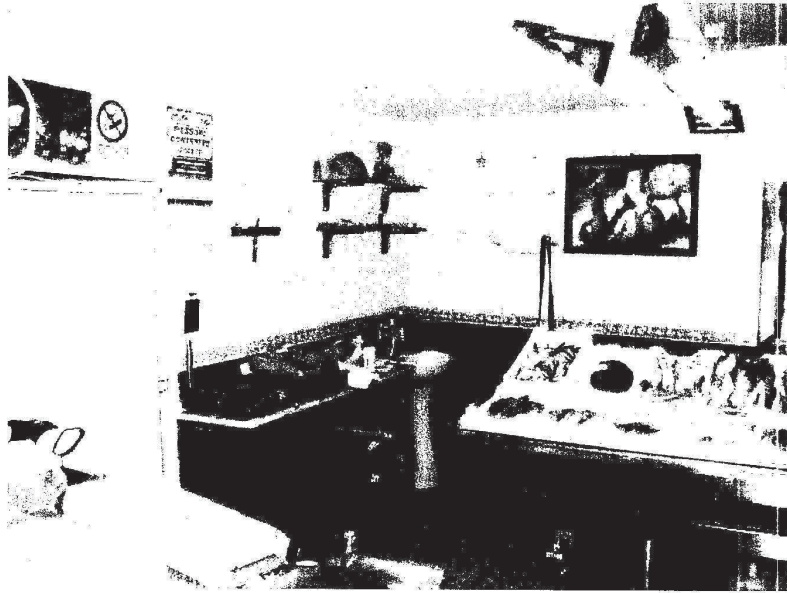
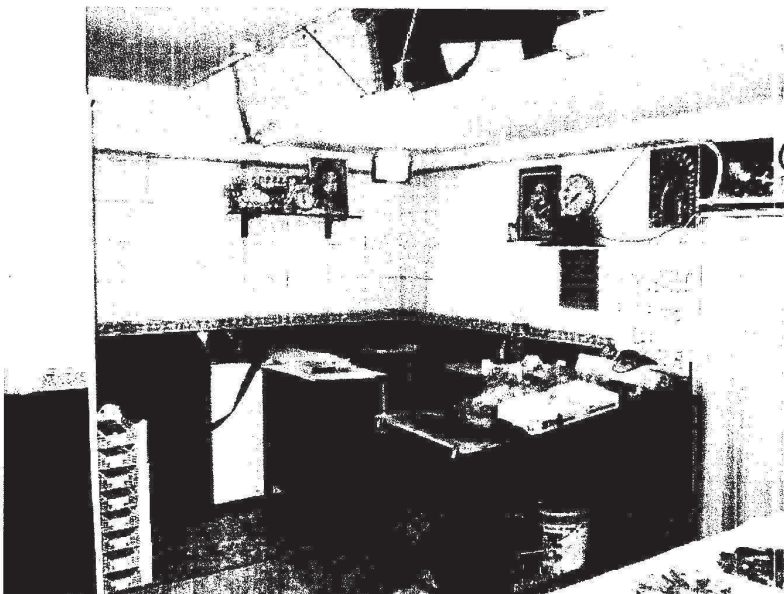
ALLEGATO FOTOGRAFICO

L'edificio si presenta in pessimo stato di conservazione, avendo subito negli anni numerosi distacchi di parti considerevoli degli intonaci, nonché il deterioramento degli infissi esterni.

Gli ambienti si presentano con rifiniture medio-basse: pavimenti in marmo, rivestimenti in ceramica; pareti con intonaco civile tinteggiate, porta di ingresso e infissi esterni in metallo con vetro semplice, porte interne in plastica.

Alla data del sopralluogo, il negozio si presenta in buone condizioni di manutenzione; si rendono necessari esclusivamente interventi di manutenzione del prospetto condominiale.

Nella redazione dell'attestato di prestazione energetica, sono stati raccomandati interventi di ristrutturazione sull'involucro trasparente (sostituzione infissi esterni) che avrebbero un miglioramento del rendimento energetico stimato, sebbene sarebbe necessario un intervento su tutto il fabbricato.
