Esecuzione Immobiliare R.G.Es. 168/2016

Perizia
immobile sito in Palermo, Via Messina Marine 405

Esperto per la stima: Ing. Marco La Placa

Palermo, 22/12/2018

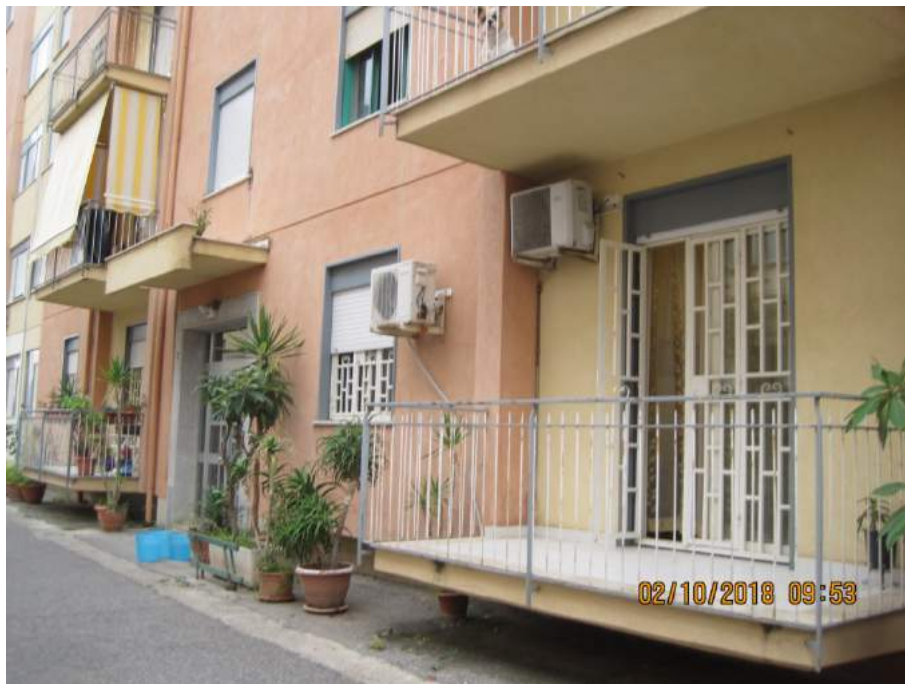
La costruzione, realizzata tra il 1964 e il 1965, è caratterizzata da strutture portanti in cemento armato e balconi costituiti da mensole a sbalzo; si presenta in discreto stato di manutenzione.

prospetto principale

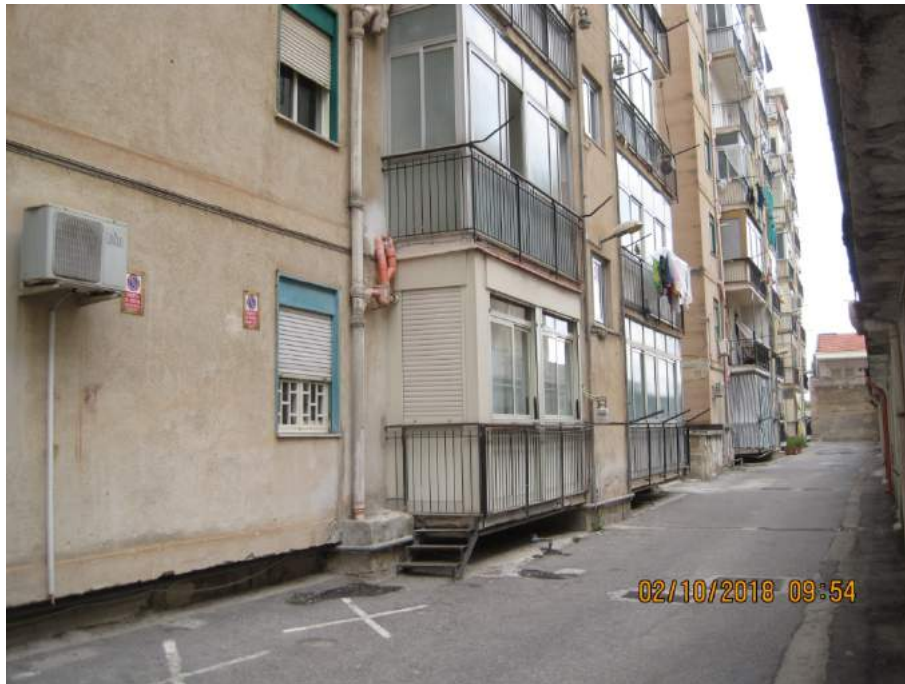
retrospetto

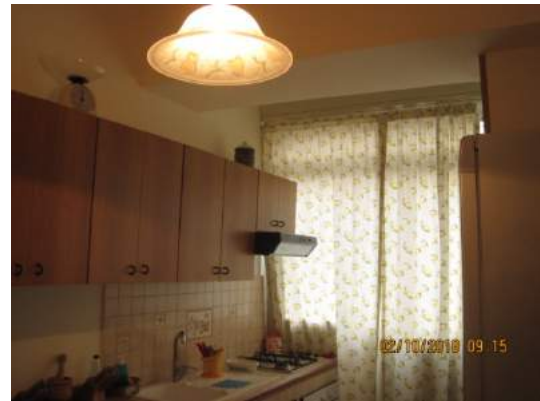
cucina-veranda

Il balcone sul retrospetto è stato chiuso a veranda con struttura precaria in alluminio anodizzato, vetrocamera ed avvolgibili in pvc; tale variazione ha comportato la mancata areazione diretta con ambiente esterno del bagno, essendo l'apertura finestrata prospiciente sul balcone; l'infisso della porta finestra della cucina, prospiciente detto balcone, è stata rimossa così come è stato demolito parzialmente il muro di tombagnamento esterno in corrispondenza della cucina; è stata realizzata una cucina in muratura e gli impianti relativi ad essa (idricoadduzione e scarico,
