TRIBUNALE DI PALERMO

Esecuzione Immobiliare R.G.Es. 168/2016

Perizia immobile sito in Palermo, Via Messina Marine 405

RELAZIONE DI CONSULENZA TECNICA DI UFFICIO

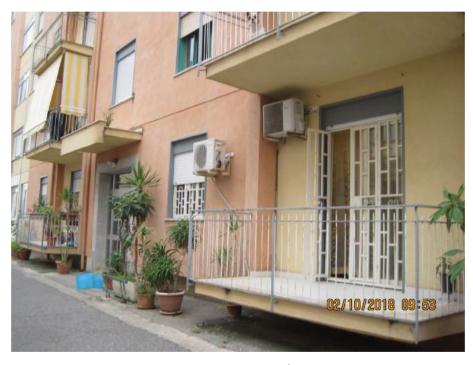
Il fronte principale è esposto a Nord-Ovest e sull'area condominiale prospicente sono stati riservati i posti macchina per i condomini; il retroprospetto è esposto a Sud-Est e sull'area condominiale prospicente sono stati ricavati dei locali chiusi da saracinesche (box) e un appartamento destinato all'alloggio del portiere, quest'ultimo, attualmente non utilizzato; i prospetti laterali sono esposti a Sud-Ovest e Nord-Est;da via Messina Marine (a Nord-Est), a mezzo cancello carrabile vi èl'accesso all'area privata condominiale.

La costruzione, realizzata tra il 1964 e il 1965, è caratterizzata da strutture portanti in cemento armato e balconi costituiti da mensole a sbalzo; si presenta in discreto stato di manutenzione.

prospetto principale

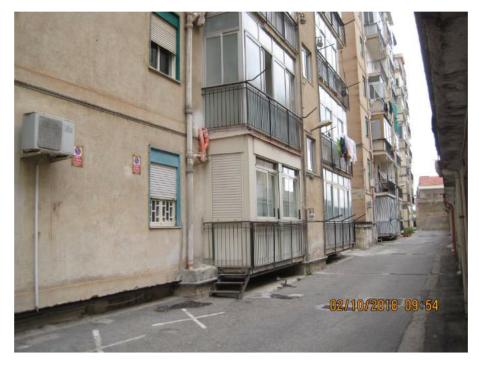
retroprospetto

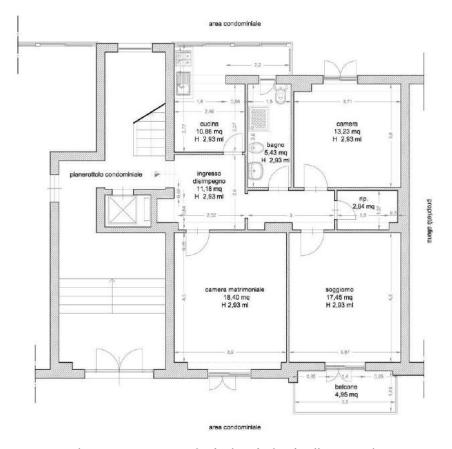
L'abitazionesi compone dei seguenti ambienti:sala d'ingresso/disimpegno, cucina semiabitabile, camera matrimoniale, soggiorno, ripostiglio, camera e servizio igienico con doccia. Complessivamente la superficie utile degli ambienti interni, compresa la veranda, è pari a 79,40 mq mentre quella scoperta relativa al balcone sul prospetto principale è pari a 4,95 mq. L'altezza utile interna dell'appartamento è pari a ml 2,93.

DESCRIZIONE	SUPERFICIE
salad'ingresso/disimpegno	mq11,18
Cucina	mq6,42
cameramatrimoniale	mq 18,40
Soggiorno	mq 17,45
Ripostiglio	mq2,84
Camera	mq13,23
servizioigienico	mq5,43
veranda	mq4,45
balcone	mq4,95
tramezziinterni	mq2,88
murature portanti (interne ed esterne)	mq 8,73

planimetria stato reale dei luoghi (vedi Allegato 22)

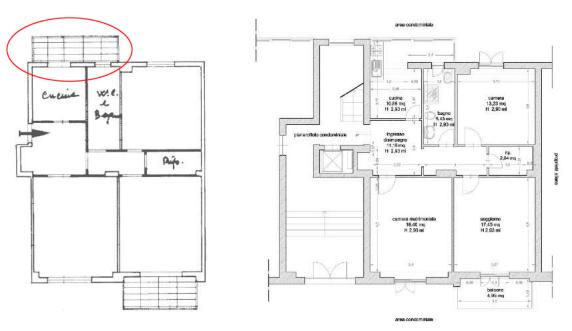
La situazione reale dei luoghi rispetto la situazione riportata nella planimetria catastale corrispondente presenta alcune difformità.

raffronto planimetria catastale – planimetria stato reale dei luoghi

Il balcone sul retroprospetto è stato chiuso a veranda con struttura precaria in alluminio anodizzato, vetrocamera ed avvolgibili in pvc; tale variazione ha comportato la mancata areazione diretta con ambiente esterno del bagno, essendo l'apertura finestrata prospiciente sul balcone; l'infisso della porta finestra della cucina, prospiciente detto balcone, è stata rimossa così come è stato demolitoparzialmente il muro di tompagnamento esterno in corrispondenza della cucina;è stata realizzata una cucina in muratura e gli impianti relativi ad essa (idricoadduzione e scarico,

Per l'eliminazione delle difformità e il ripristino dei luoghi in conformità alla planimetria catastale (vedi Allegato 10) si stima incomplessivi euro 3.320,00 circa.

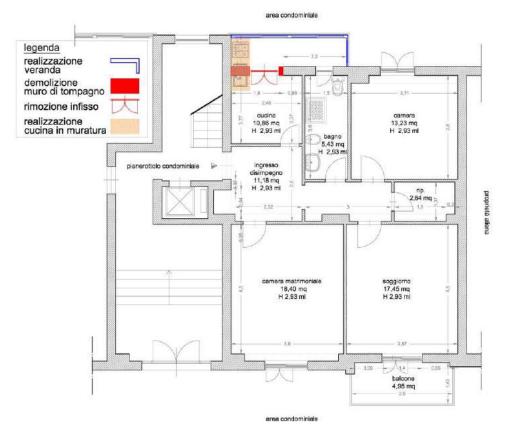
planimetria stato reale dei luoghi con indicate le difformità (vedi Allegato 23)

Tale costo verrà decurtato dal valore dell'immobile, di cui ai paragrafi che seguono.

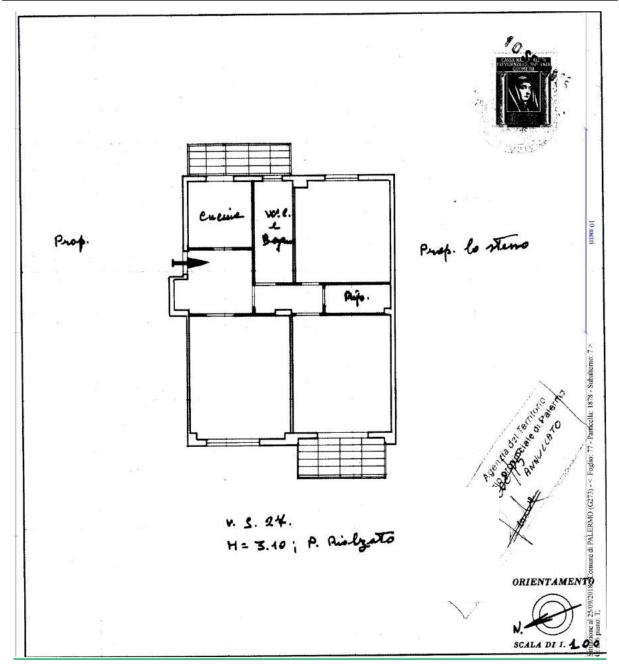
planimetria catastale (vedi Allegato 10)

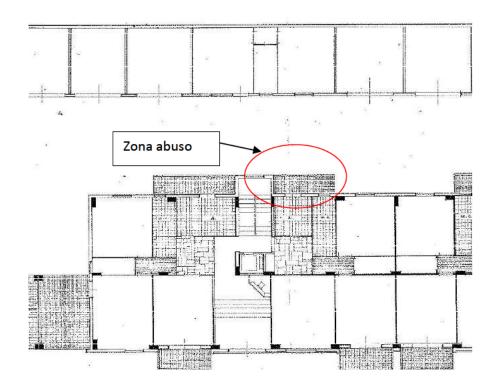
estratto planimetria di progetto Tav.2 piano rialzato

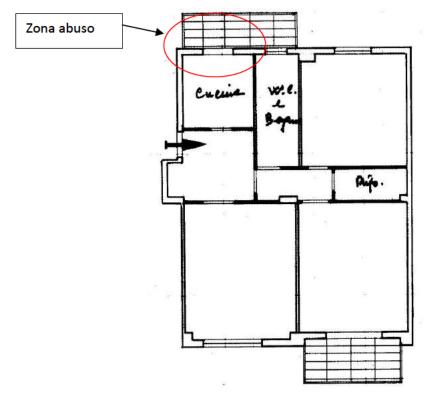
planimetria catastale

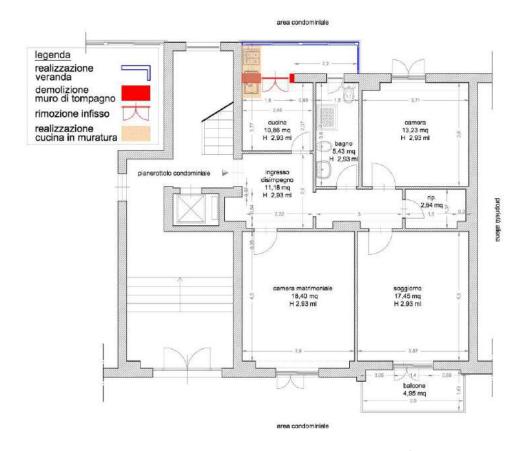
planimetria stato reale dei luoghi con indicate le difformità (vedi Allegato 23)

Ledifformità riscontrate non permettono la possibilità di sanatoria ai sensi dell'art. 36 del D.P.R. n. 380 del 2001.
