RELAZIONE TECNICA DI STIMA

PROCEDIMENTO R.G. ES. N. 41/2019

Dott. Ing. MASSIMILIANO DI LIBERTO

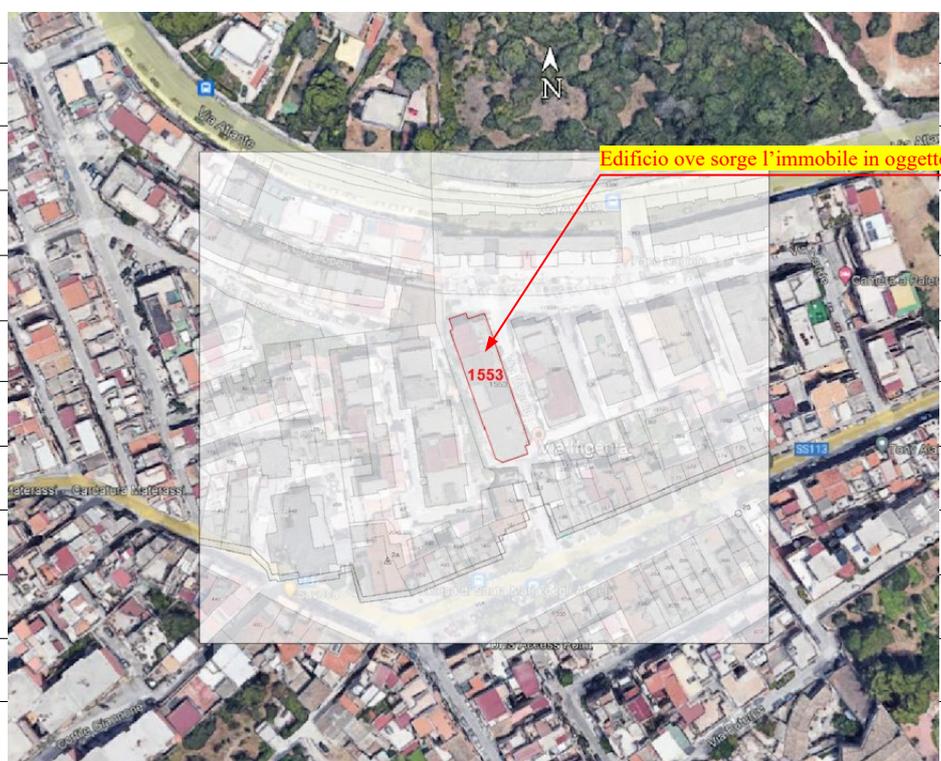
Figura 1: Raffronto tra una ortofoto, tratta dal servizio Google Earth™, e l'estratto del foglio di mappa catastale n. 4 del Comune di Palermo, in corrispondenza all'edificio ricadente sulla p.lla 1553 in cui sorge l'immobile oggetto di pignoramento (oggi sub 13). Con il poligono rosso sono evidenziati i confini catastali della particella 1553.

stato eseguito un raffronto tra una ortofoto, tratta dal servizio Google Earth™, del territorio urbano della città di Palermo ove è ubicato l'immobile (quartiere Partanna-Mondello), e l'estratto del foglio di mappa catastale n. 4 del Comune di Palermo, in corrispondenza all'edificio in cui sorge l'immobile oggetto di pignoramento. Il risultato grafico di tale raffronto, riportato anche in Allegato n. 11, è mostrato nella precedente Figura 1.

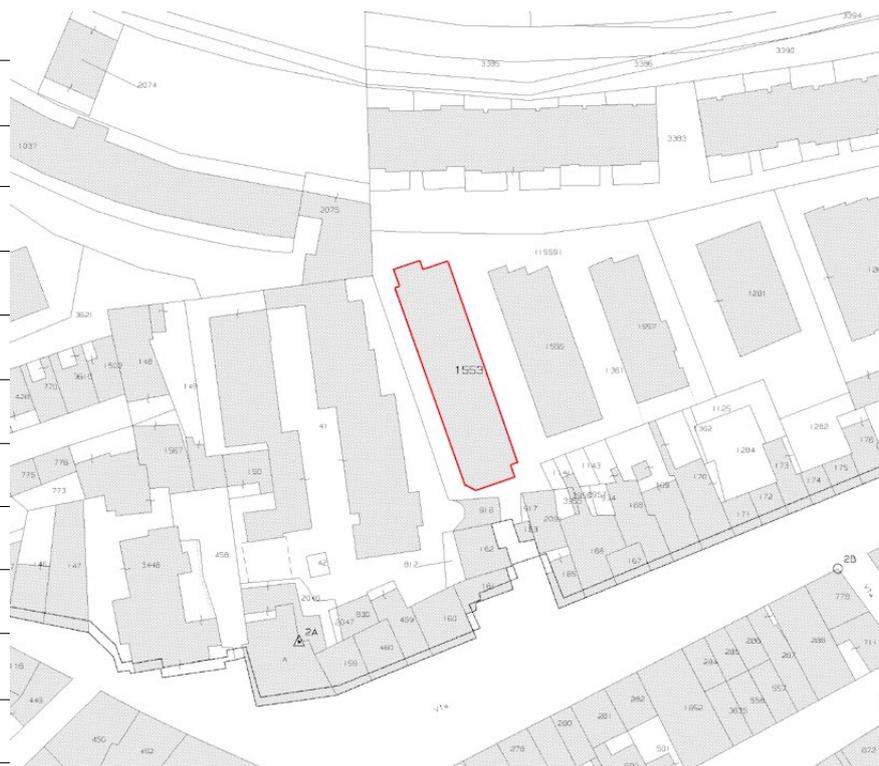
In Figura 2 è invece riportato un particolare del foglio di mappa catastale n. 4 del Comune di Palermo, in cui è evidenziata la particella su cui insiste l'immobile oggetto di pignoramento (p.lla 1553 sub 13, graffata alla p.lla 1554).

Figura 2: Particolare del foglio di mappa catastale n. 4 del Comune di Palermo, in corrispondenza della particella su cui insiste l'immobile oggetto di pignoramento (p.lla 1553).

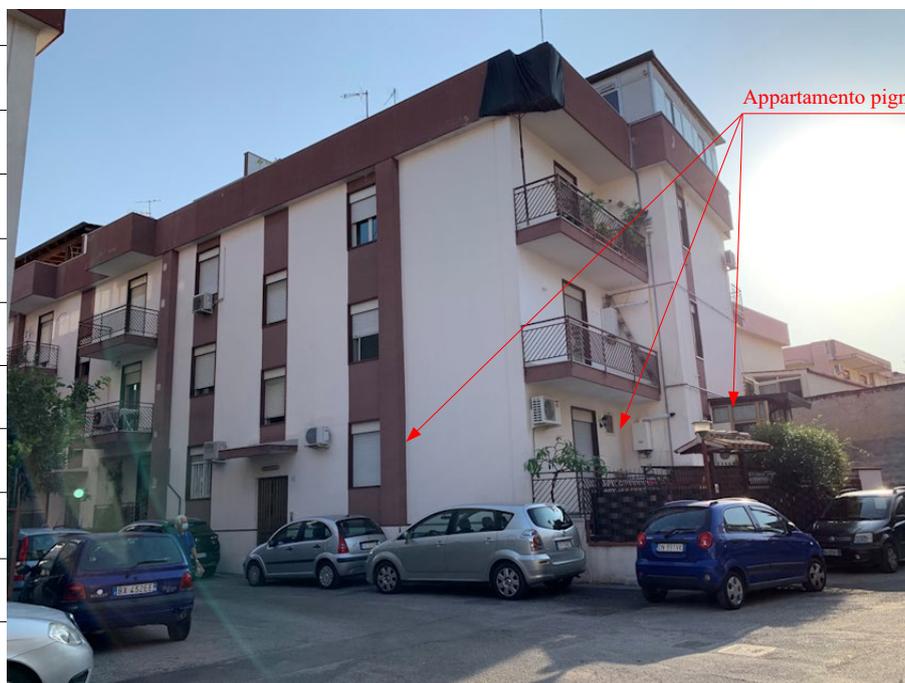
Figura 3: Ripresa esterna, dalla via Ifigenia, dei prospetti nord ed est dell'edificio in cui è ubicato l'immobile oggetto di stima.

Il cespite oggetto di pignoramento è costituito da un appartamento al piano terra rialzato, situato all'interno di un fabbricato a quattro elevazioni fuori terra (si vedano le Foto nn. 3-5 in Allegato fotografico n. 12 e la seguente Figura 3).

Tutto il fabbricato è realizzato con struttura portante in cemento armato e solai piani in latero cemento, tompagnature in muratura intonacate. Le pareti esterne sono intonacate e in uno stato di conservazione globalmente sufficiente; allo stesso modo, anche i balconi appaiono in condizioni discrete.

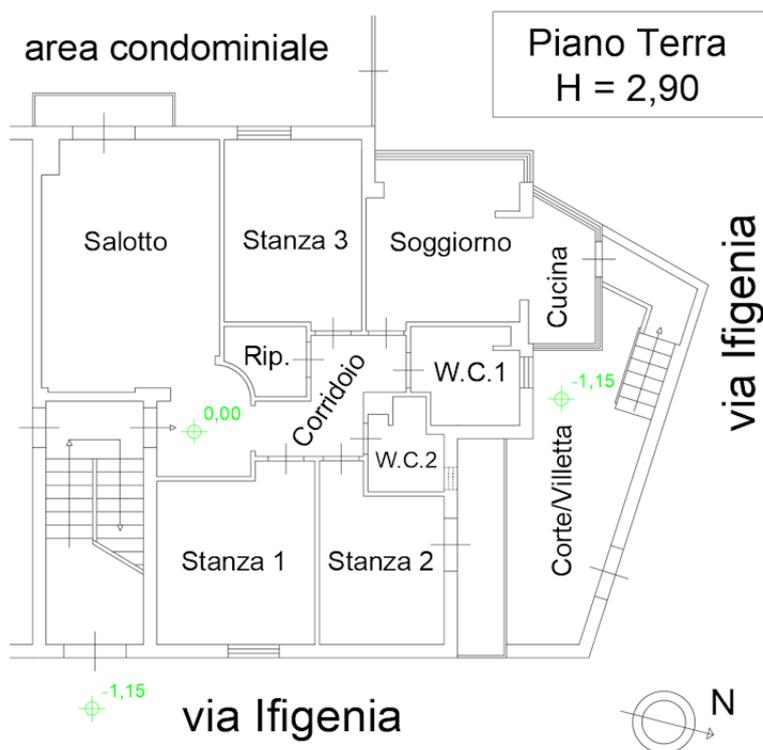
Nella tavola planimetrica n. 1 in Allegato n. 13, relativa allo stato di fatto attuale dell’appartamento (riprodotta non in scala in Figura 5), sono evidenziate le distribuzioni spaziali dell’unità immobiliare.

Figura 5: Planimetria (non in scala) relativa allo stato di fatto attuale dell’immobile pignorato.

Le suddette distribuzioni risultano coincidenti con quanto riportato nell'attuale planimetria catastale (si confronti con la planimetria catastale in Allegato n. 3, riprodotta non in scala in Figura 6).

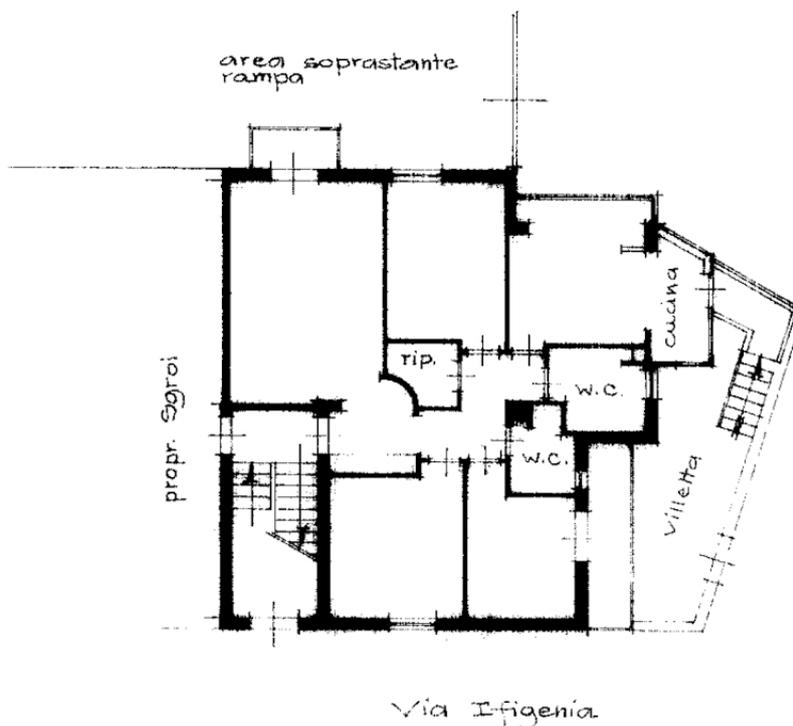
Figura 6: Planimetria catastale attuale (non in scala) dell'immobile pignorato.

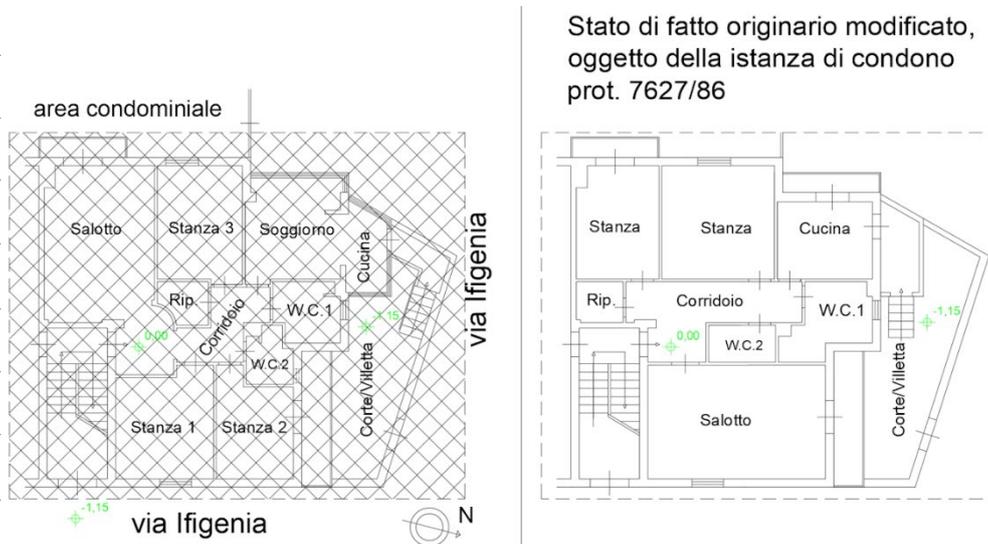
Allo stato attuale, l'immobile non si trova nello stato originariamente autorizzato, in considerazione delle modifiche apportate citate in precedenza, e relative alla diversa distribuzione degli ambienti interni e all'ampliamento della superficie abitabile mediante la realizzazione di due verande, che sono state inglobate nell'attuale vano soggiorno con zona cucina. Per tali modifiche risulta presentata al Comune di Palermo una istanza di condono prot. n. 7627 del 01/04/1986, ai sensi della L. 47/85 e L.R. 37/85. Dette modifiche, comunque oggetto di sanatoria, per la natura delle stesse, per i materiali utilizzati e per le modalità realizzative, si possono ricondurre temporalmente ai primi anni '80, anche alla luce della documentazione allegata all'istanza di condono, sopra citata. Considerato che trattasi di opere interne o comunque non facilmente visibili dall'alto non è possibile effettuare datazioni più precise.

Tali modifiche, oggetto di sanatoria, si possono facilmente riscontrare nella tavola planimetrica n. 2 in Allegato n. 15 (riportata non in scala nella seguente Figura 19 – si confronti anche con la precedente Figura 5), nella quale vengono evidenziati gli elementi di difformità tra la situazione autorizzata originaria e quanto esistente.

Figura 19: Planimetria (non in scala) della situazione reale dei luoghi relativa all'appartamento, con evidenziate le difformità urbanistiche riscontrate.

Sul punto si ritiene che gli elementi di difformità siano sanabili per via c.d. speciale, essendo stata presentata regolare istanza di condono prot. n. 7627 del 01/04/1986, ai sensi della L. 47/85 e L.R. 37/85. Dal momento che tale sanatoria non risulta perfezionata, è necessario completare l'iter del condono, prevedendo la definizione dello stesso tramite perizia giurata redatta da un tecnico abilitato.
