**TRIBUNALE DI MASSA**  
**SEZIONE FALLIMENTARE**  
**CONCORDATO PREVENTIVO DI**

**RCP N. 4/2008**

### ***AGGIORNAMENTO DELLA STIMA IMMOBILIARE***

## **PERIZIA ESTIMATIVA IMMOBILIARE**

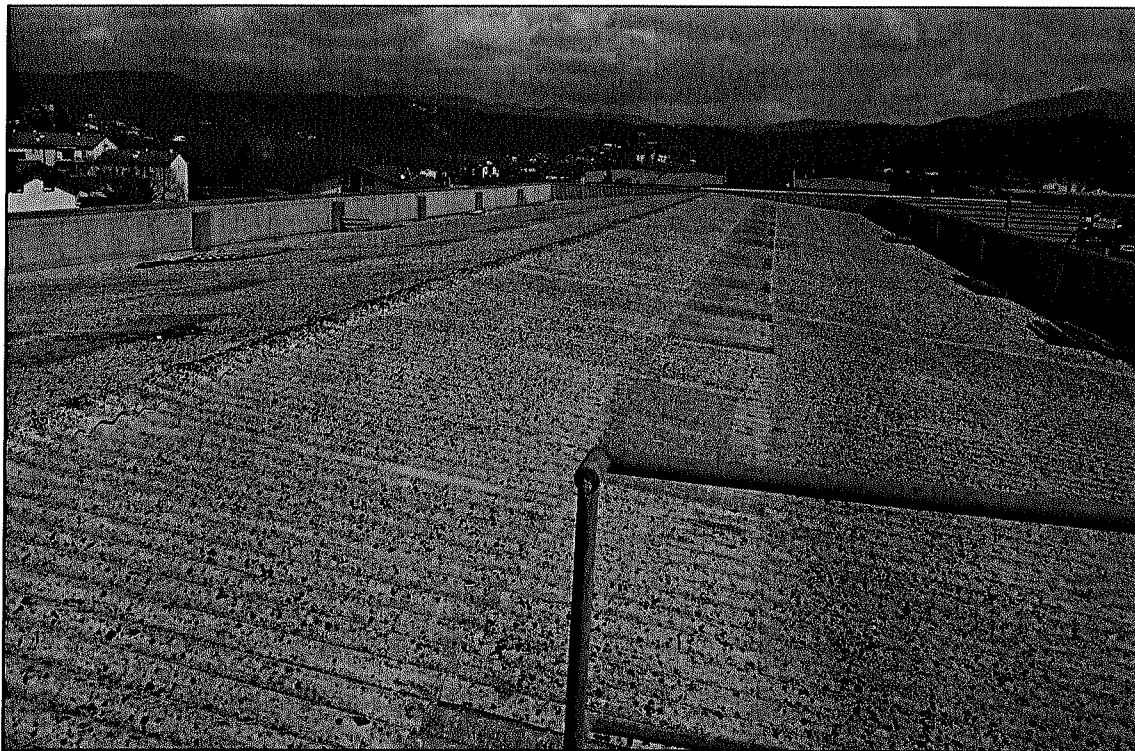
**Figura 1. Veduta della copertura in Eternit del fabbricato distinto al mappale 1159**

1. la copertura non era in tegole di cemento, come riferito nella relazione del geom. Giannuzzi, ma in pannelli ondulati di "Eternit" che in diversi punti presentavano evidenti sfogliature (figura 1);
2. Alcuni infissi risultavano danneggiati. In particolare le chiusure di n°2 finestre

Pertanto contattando aziende specializzate sono stati determinati i costi necessari allo smaltimento dell'Eternit, all'installazione di una copertura in lamiera, al riposizionamento della parete prefabbricata ed al ripristino degli infissi danneggiati. Dall'analisi di mercato si è stabilito:

| 1. Costo di smaltimento dell'Eternit al metro quadrato [m <sup>2</sup> ] per superfici comprese fra 500 e 1000 m <sup>2</sup> considerando l'allestimento del cantiere, le pratiche ASL ed il trasporto con mezzi idonei | €/m <sup>2</sup> 13,00 |
| 2. Costo installazione copertura in lamiera metallica zincata | €/m <sup>2</sup> 22,00 |

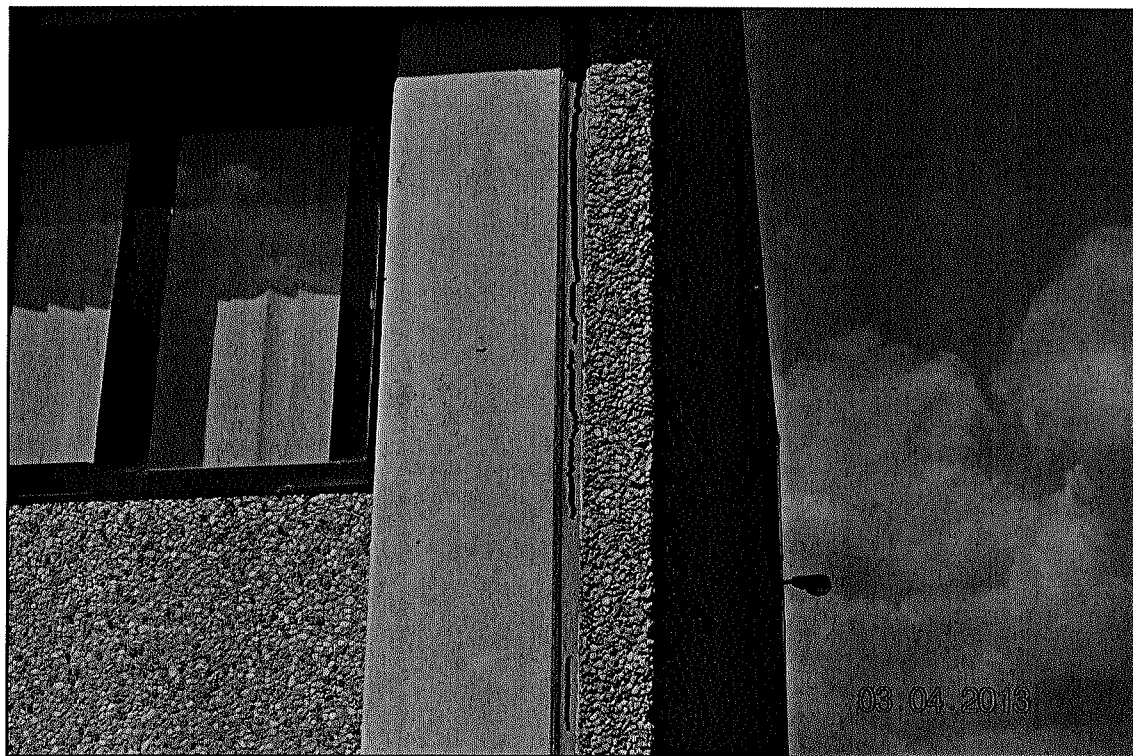
**Figura 2. Spostamento verso l'esterno della parete di tamponamento prefabbricata.**

3. la parete di tamponamento prefabbricata esterna su cui è posizionata la porta di accesso aveva subito uno spostamento verso l'esterno, probabilmente a causa degli ultimi avvenimenti tellurici, che ne provocava il suo allontanamento dalla struttura portante e la rottura del giunto elastico di copertura (figure 2 e 3). Tale evento provocava la fessurazione dei tamponamenti interni degli spogliatoi del piano ammezzato (figura 4).
4. alcuni climatizzatori presenti negli uffici erano stati rimossi e venduti nel corso della liquidazione.
