TRIBUNALE DI MASSA

CONCORDATO PREVENTIVO

RELAZIONE TECNICA

Dott. Ing. Sarah Scaletti

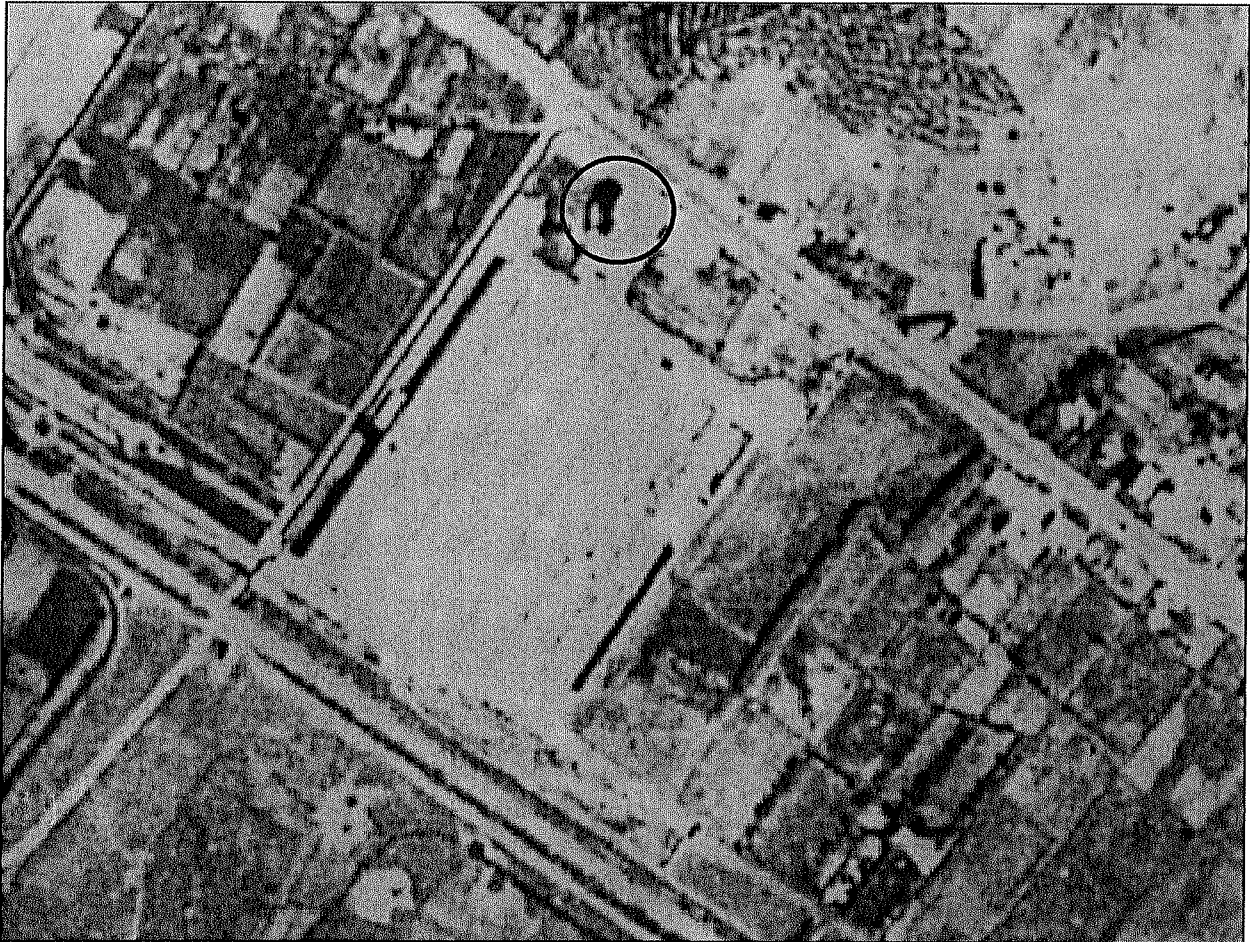
Foto area 1945

Il fabbricato è stato realizzato nei primi anni '40, come mostrato dalla fotografia aerea nel seguito riportata e datata 1945 in cui è possibile distinguere l'edificio in oggetto.

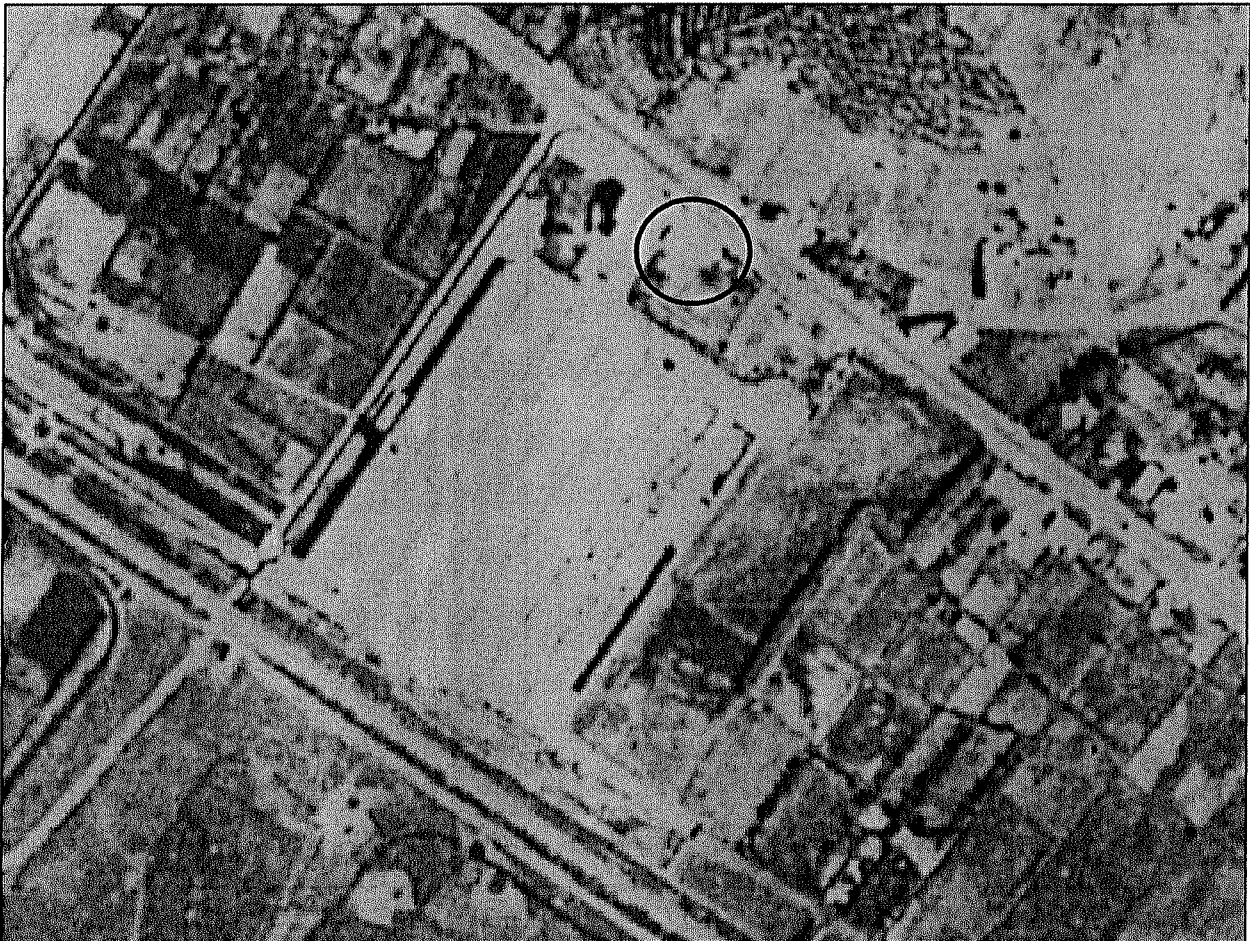
Foto area 1945

Il fabbricato è stato realizzato alla metà degli anni '40, come mostrato dalla fotografia aerea nel seguito riportata e datata 1945 in cui è possibile distinguere l'edificio in corso di costruzione.
