TRIBUNALE DI MASSA
SEZIONE FALLIMENTARE
CONCORDATO PREVENTIVO DI

RCP N. 4/2008

CONCORDATO PREVENTIVO RCP 04/2008

AGGIORNAMENTO DELLA STIMA IMMOBILIARE

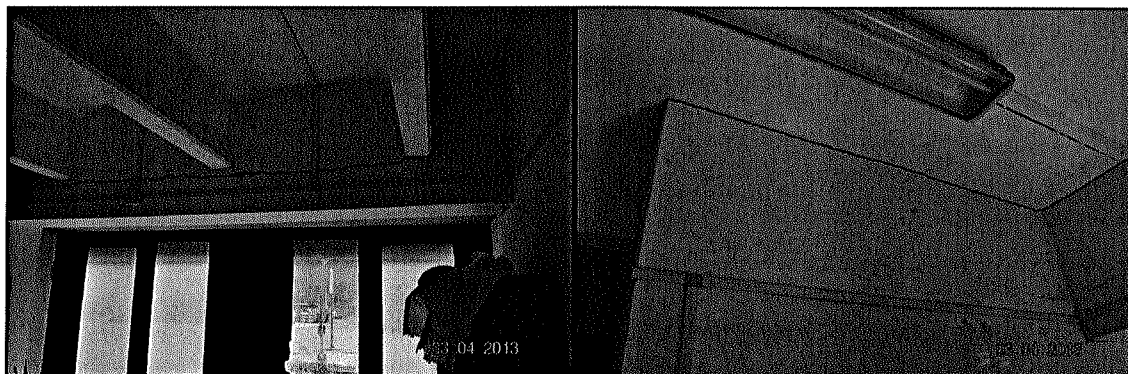
Figura 4. Lesioni nelle tamponature degli spogliatoi nel piano ammezzato

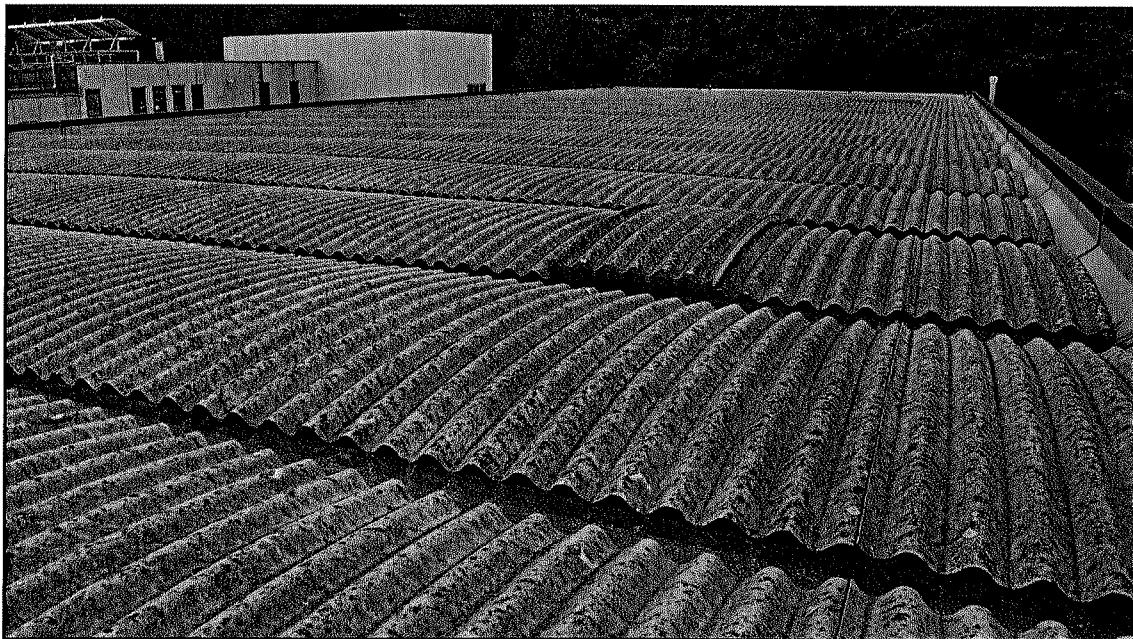
1. Abbondanti infiltrazioni di acque piovane all'interno del fabbricato dovute molto probabilmente all'intasamento dei pluviali (figura 5);
2. la copertura risultava essere in pannelli ondulati e ricurvi di "Eternit" (figura 6);
3. le travi portanti del tetto nell'estradosso presentavano le armature metalliche scoperte e la loro esposizione alle intemperie ne causava l'inizio di fenomeni corrosivi (figura 7);

Figura 6. Copertura del fabbricato in "Eternit"

Pertanto contattando aziende specializzate sono stati determinati i costi necessari allo smaltimento dell'Eternit, all'installazione di una copertura in lamiera, al riposizionamento della parete prefabbricata ed al ripristino degli infissi danneggiati. Dall'analisi di mercato si è stabilito:
