TRIBUNALE DI MASSA

CONCORDATO PREVENTIVO

RELAZIONE TECNICA

VALUTAZIONE DEI BENI IMMOBILI

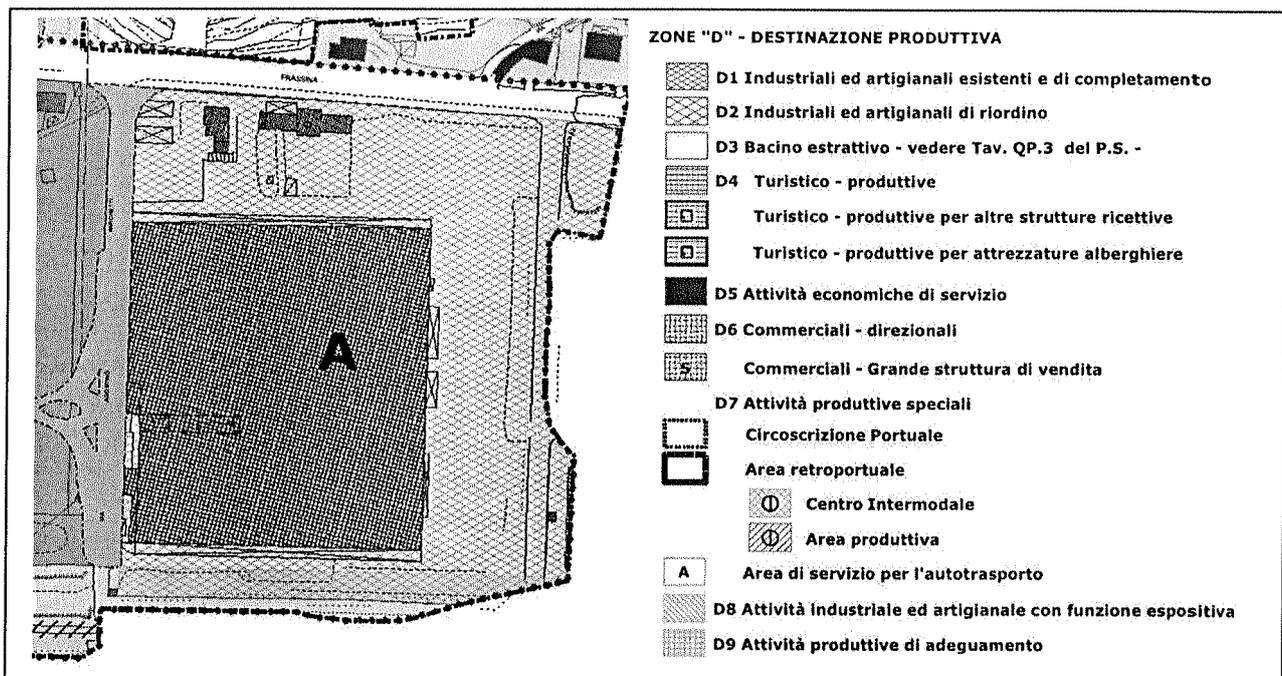
Da punto di vista urbanistico, gli immobili sono collocati, ai sensi del vigente Regolamento Urbanistico, in "*Zona D1 – Industriali e artigianali esistenti e di completamento*".

Estratto da Regolamento Urbanistico Comune di Carrara – Tav. 3C-II
