TRIBUNALE DI MASSA

Fallimento n. **25/2019** di:

Perizia di stima

- ✓ Beni immobili siti in Carrara, loc. Avenza, Giovan Pietro 2
- ✓ Attrezzature e rimanenze di magazzino presenti all'interno del fondo

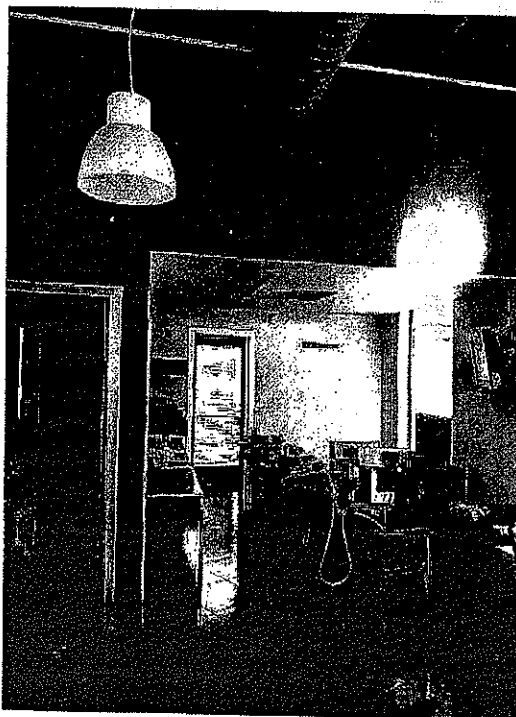
Si precisa che la "zona per il lavaggio teste" (foto a lato) occupa una superficie di circa mq 9,00 avente un'altezza di mt. 2,43 a causa del ribassamento del soffitto. Tale ribassamento ha consentito di ricavare una specie di "palco morto" avente un'altezza di

mt. 1,50, nel quale è posizionata la macchina per l'impianto di aereazione/ricircolo aria.

Questa specie di "palco morto" non è accessibile da scala fissa ma attraverso una scala in ferro amovibile, posizionabile all'occorrenza.

- 1) *Variazioni spazi interni* a seguito di realizzazione pareti interne per la creazione di vani ripostiglio nel locale ingresso (a sinistra rispetto alla porta di entrata, vedi foto 3 e 4);
- 2) *Abbassamento del soffitto* sopra parte del negozio (*zona lavaggio teste*), sopra i servizi e sopra parte del retrobottega.

Tale opera ha creato una "palco morto" alto circa 1,50 mt, accessibile dal retrobottega mediante scala in ferro amovibile (vedi foto 10-11-12).

Per quanto riguarda la parte di negozio e dei servizi con "soffitto abbassato", l'altezza interna utile riscontrata è di mt. 2,43.

Premesso questo, **SI PRECISA PERÒ CHE,** trattandosi di locali ad uso commerciale, **l'altezza interna minima prevista da normativa debba essere di mt. 3,00** (fatta eccezione per i locali secondari di servizio che può essere mt. 2,40) e pertanto lo stato di fatto, nella sua attuale consistenza, **NON PUÒ ESSERE SANATO con l'art. 209 LR 65/2014.**
