TRIBUNALE DI MASSA

FALLIMENTO

RF 23/2017

PERIZIA DI STIMA

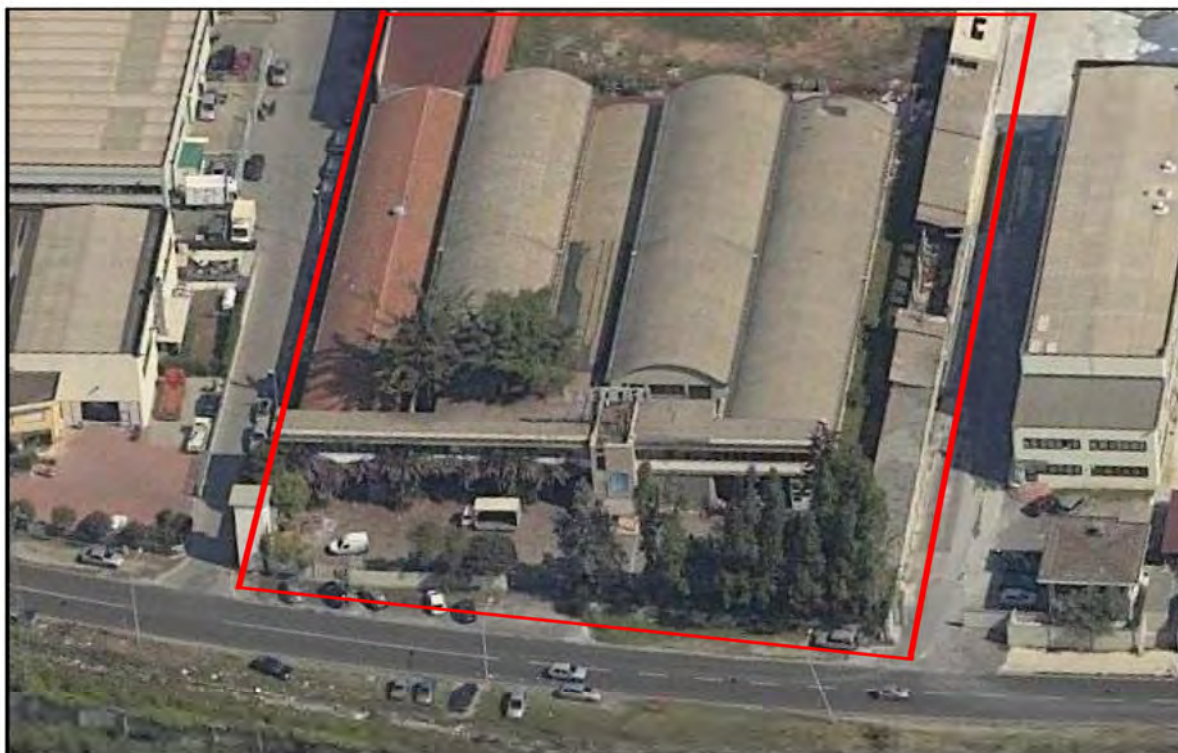
L’immobile oggetto di stima è un compendio industriale-artigianale costituito da vari manufatti e più precisamente:

- un capannone composto al piano terra da ampia area per la lavorazione, deposito, portineria e portico, al piano ammezzato da disimpegno/custodia ed al piano primo da uffici e servizi;
- un corpo accessorio composto da locali a servizio dei lavoratori, depositi e tettoia;
- una manufatto ad uso cabina elettrica con servizi igienici.

Figura 1. Veduta aerea del compendio immobiliare oggetto di stima

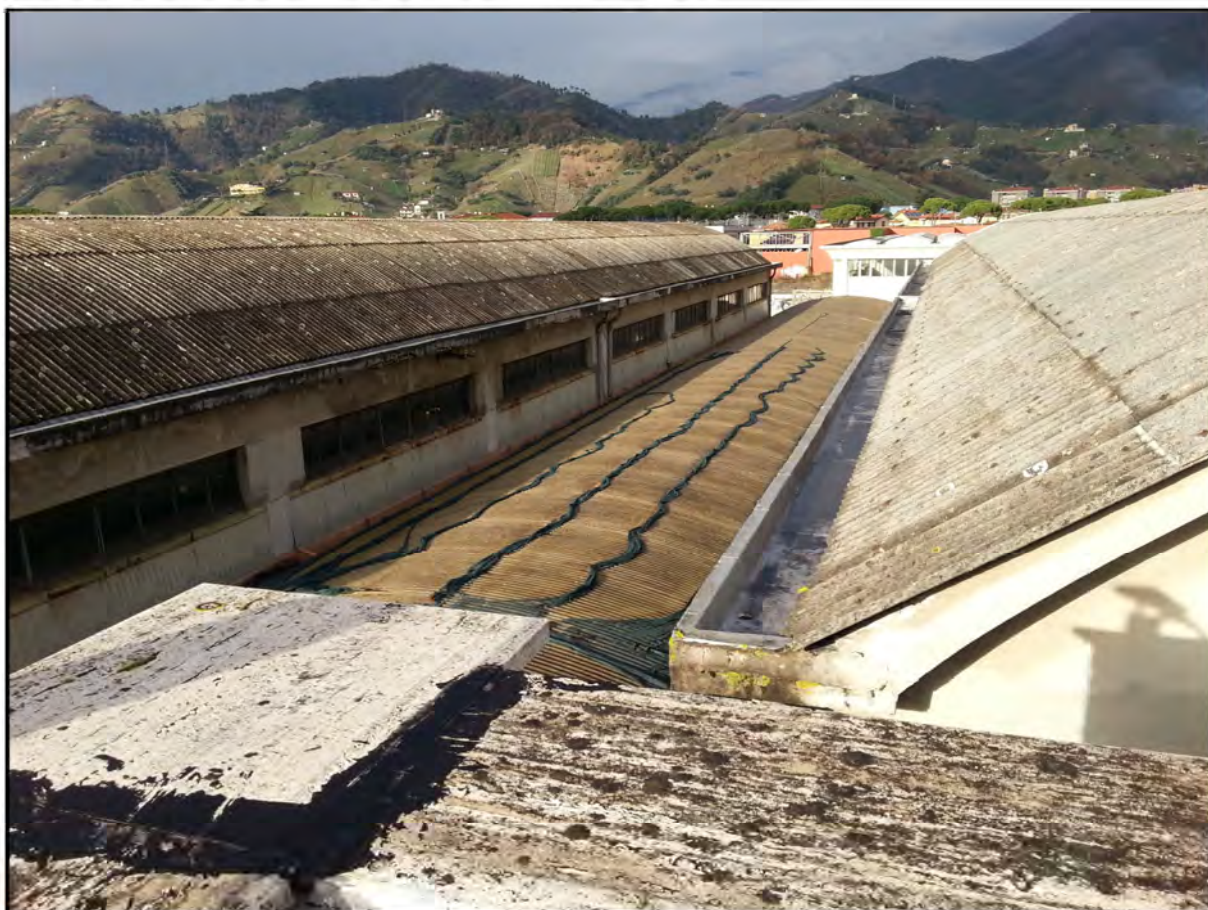
Il capannone adibito al reparto operativo è formato da n°5 campate realizzate in parte in cemento armato prefabbricato ed in parte in muratura, pavimenti in battuto di cls e copertura in gran parte a volte in cemento armato prefabbricato con soprastanti lastre di fibrocemento (fatta eccezione per la campata centrale la cui copertura è realizzata in lastre di plastica) ed in parte a terrazza con struttura in latero-cemento (figura 2).

Figura 2. Veduta della copertura del reparto produttivo. Si vedono due delle quattro campate con copertura in fibrocemento e la campata centrale con copertura in onduline plastiche

Visto lo stato di conservazione delle coperture in fibrocemento (amianto), alla suddetta cifra andrà sicuramente detratta la spesa per la loro rimozione in sicurezza, tramite ditta specializzata, e per la relativa sostituzione con idonei pannelli prefabbricati di copertura.

Sentite aziende abilitate alla gestione dell'eternit e mostrate loro le immagini relative ai manufatti da sostituire, considerando la necessità di lavorare in quota con opportune attrezzature, si è ottenuta una stima della cifra necessaria al rimpiazzo delle coperture di almeno € 170.000,00.

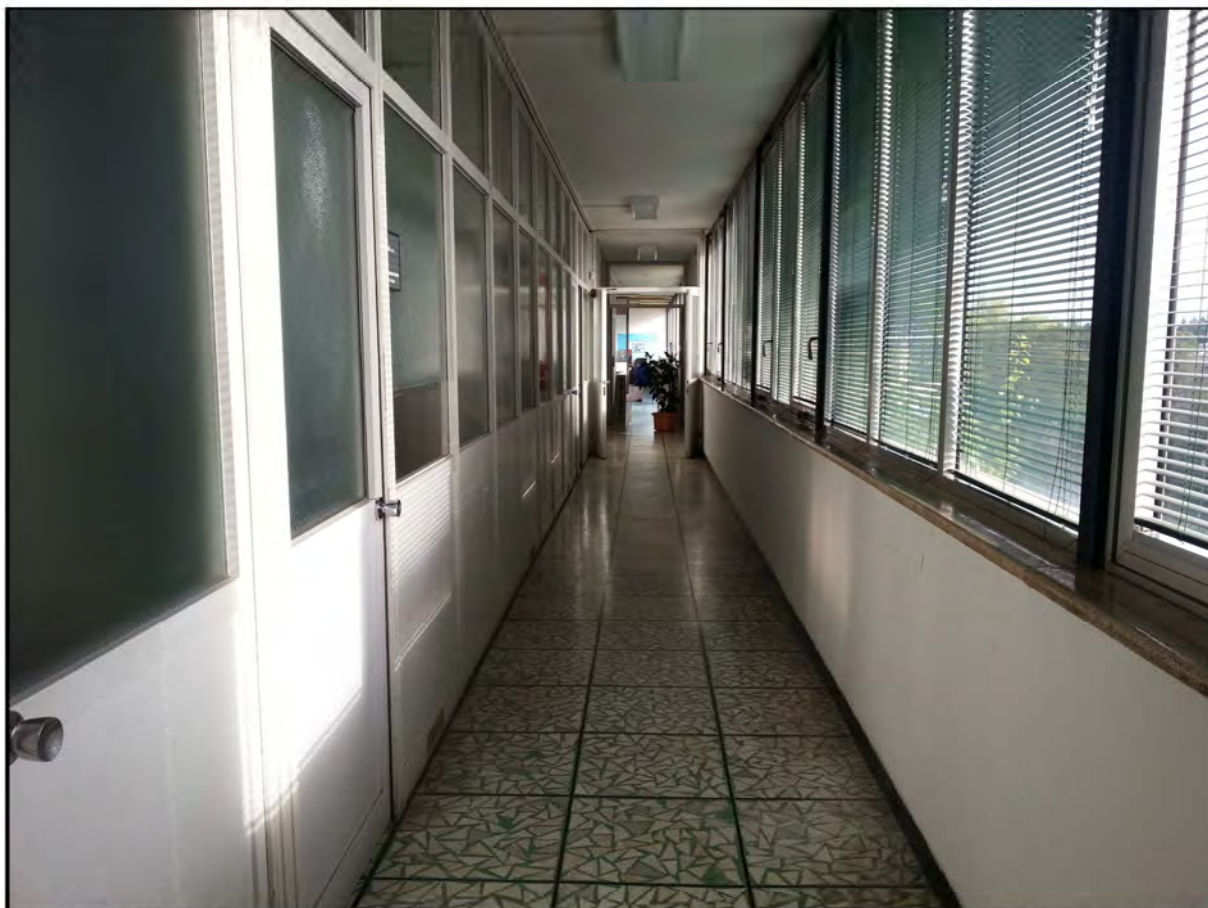
Il blocco degli uffici, posti al primo piano ed internamente divisi con pareti in metallo e vetro, presenta il pavimento in ceramica ed ampie vetrature con infissi in alluminio anodizzato che si affacciano su via Catagnina.

Figura 3. Veduta della zona uffici ripresa dal corridoio. A sinistra si vedono le divisioni interne ed a destra le ampie vetrate con infissi in alluminio anodizzate che si affacciano su via Catagnina.

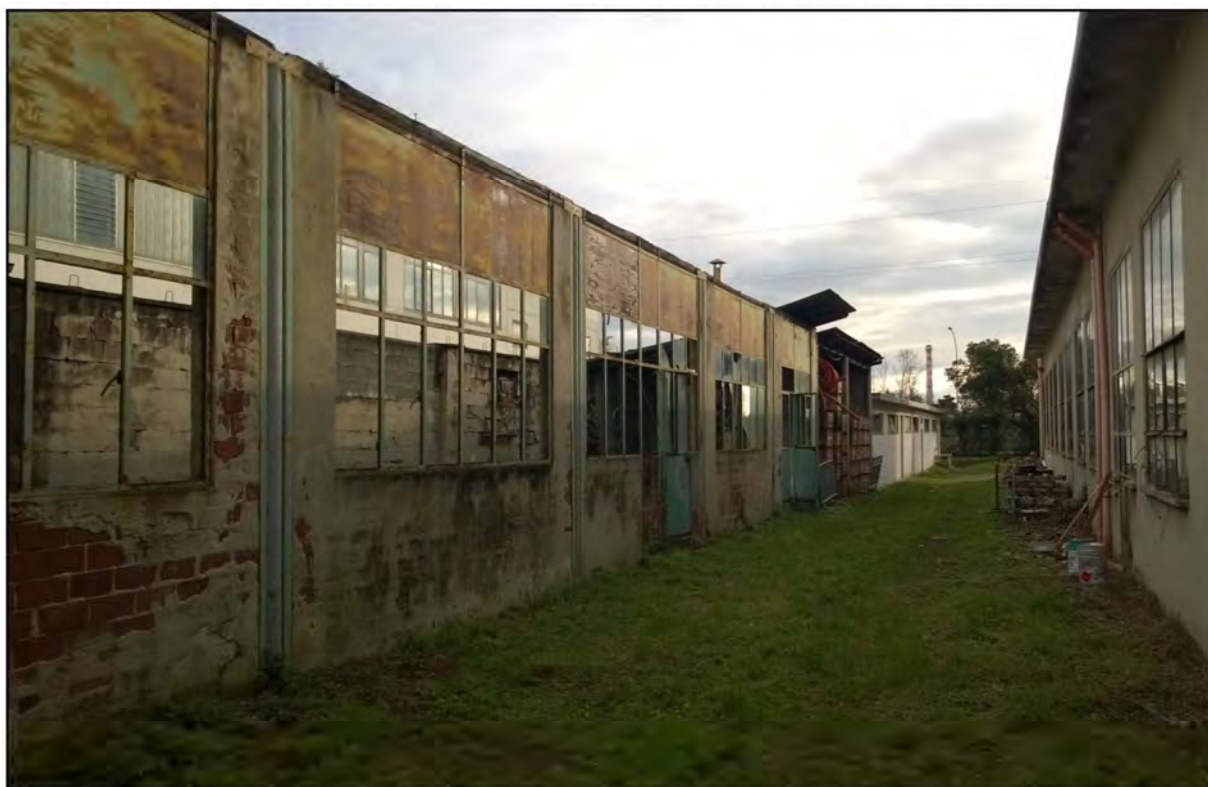
Il corpo accessorio, in parte in disuso e senza copertura, è realizzato in muratura con copertura piana, esternamente risulta intonacato e tinteggiato.

Figura 4. Immagine ripresa sul lato Massa del corpo centrale con direzione mare. A sinistra è evidente lo stato di conservazione di parte del corpo accessorio che in passato è stato interessato da un incendio

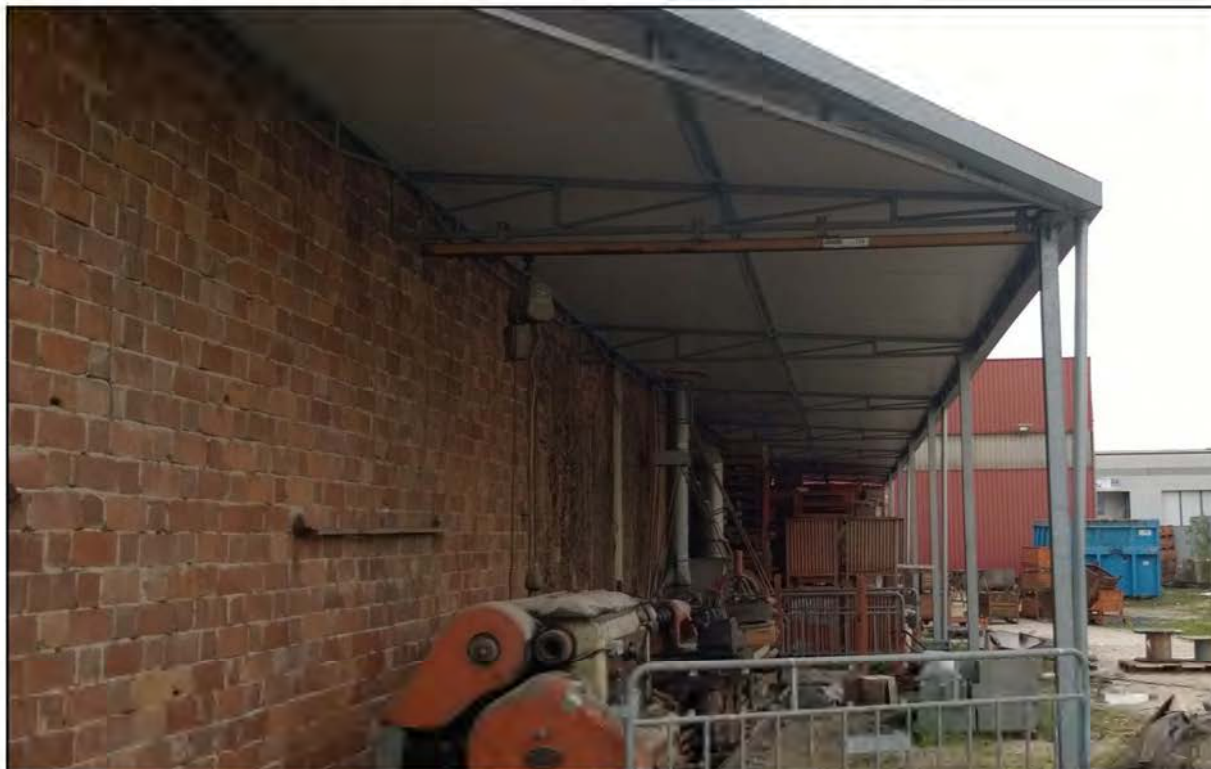
Prima di procedere nella valutazione si precisa che il bene è dotato sul lato monte di una tettoia, (figura 5) adibita a stoccaggio di materiali vari, che non è stata computata nella stima poiché risulta essere irregolare, circostanza questa confermata anche dal [REDACTED]

Figura 5. Tettoia presente sul lato monte dell'immobile principale.

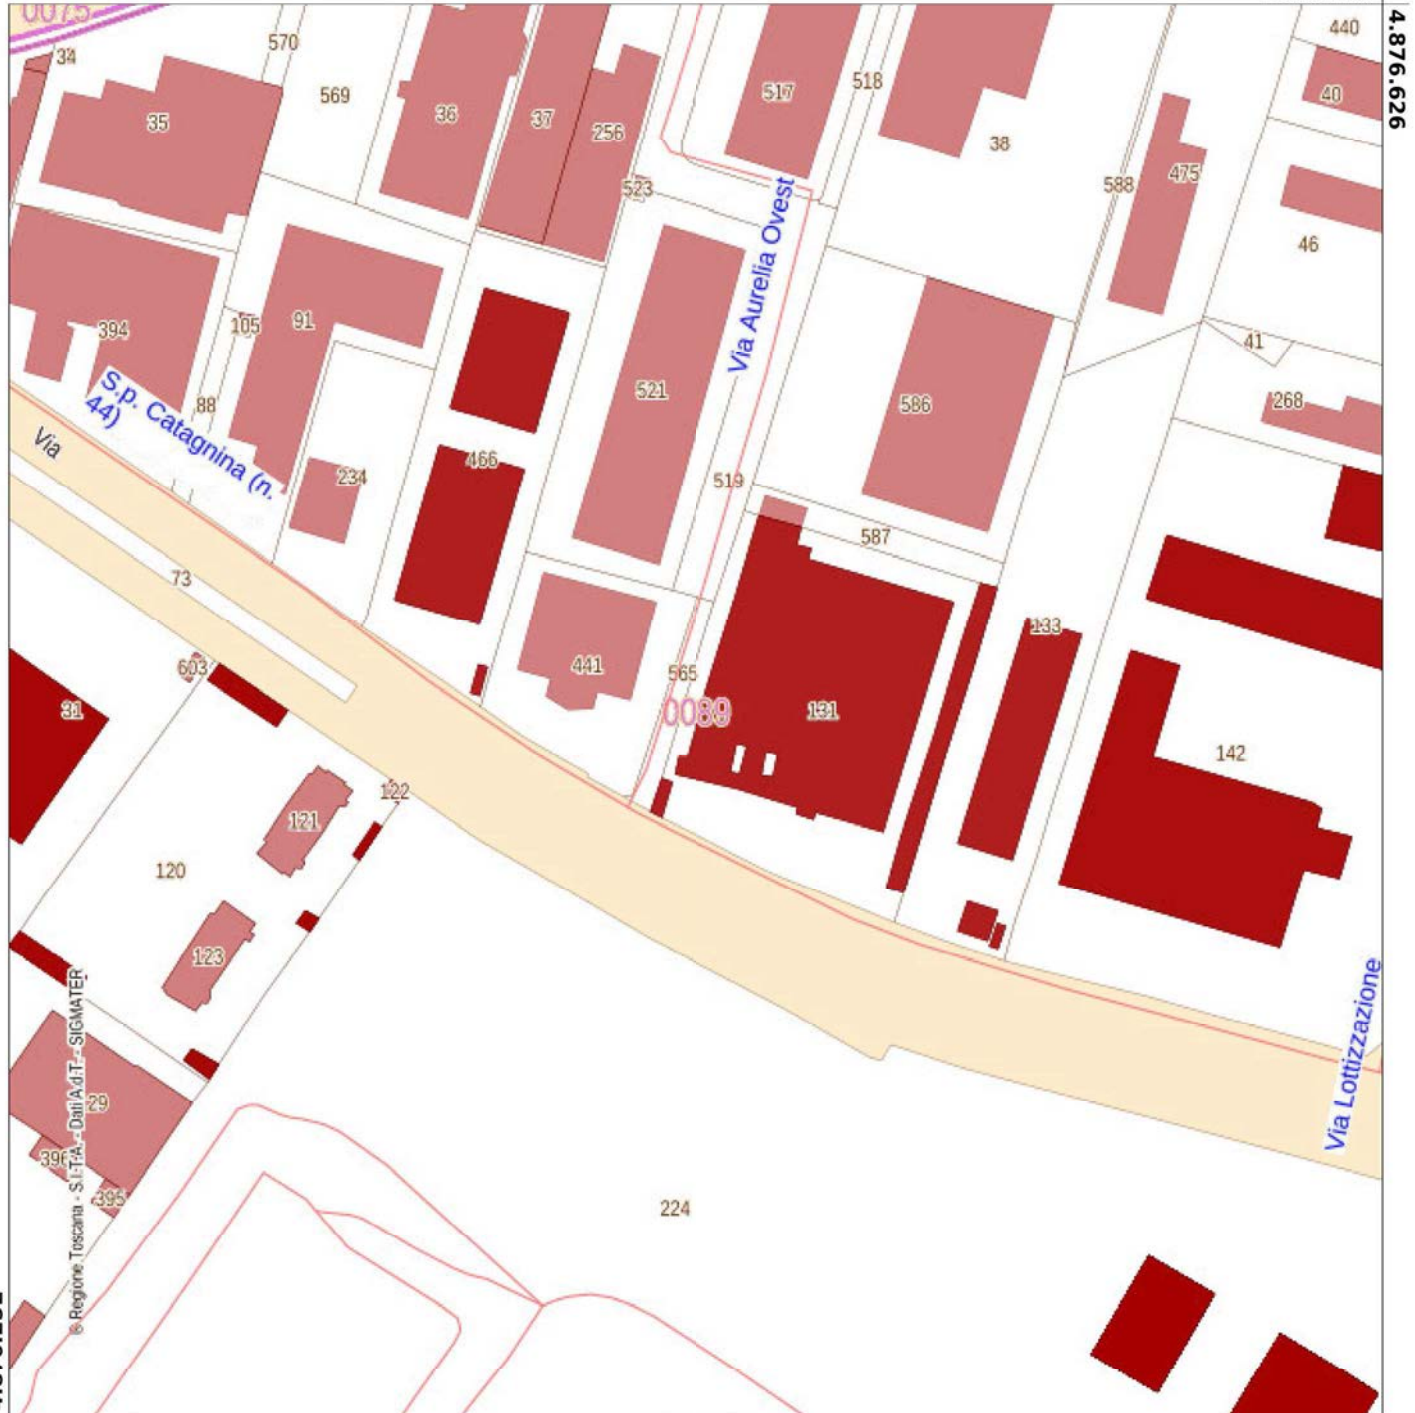
ALLEGATO C

*“Elaborato grafico planimetria generale allegata alla pratica di ampliamento
per regolarizzazione campata centrale – Pratica edile n°891/1967”*

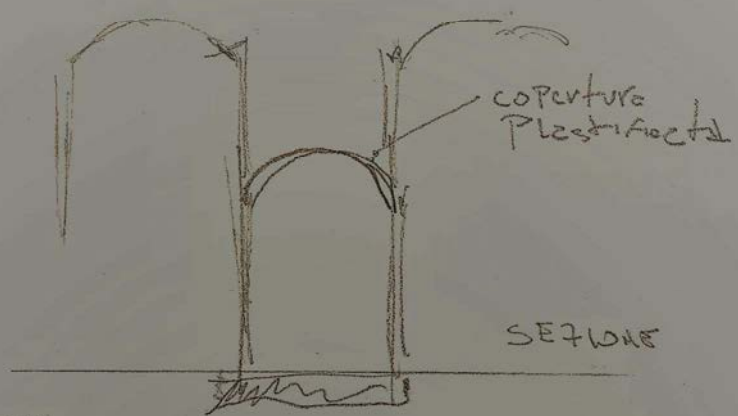
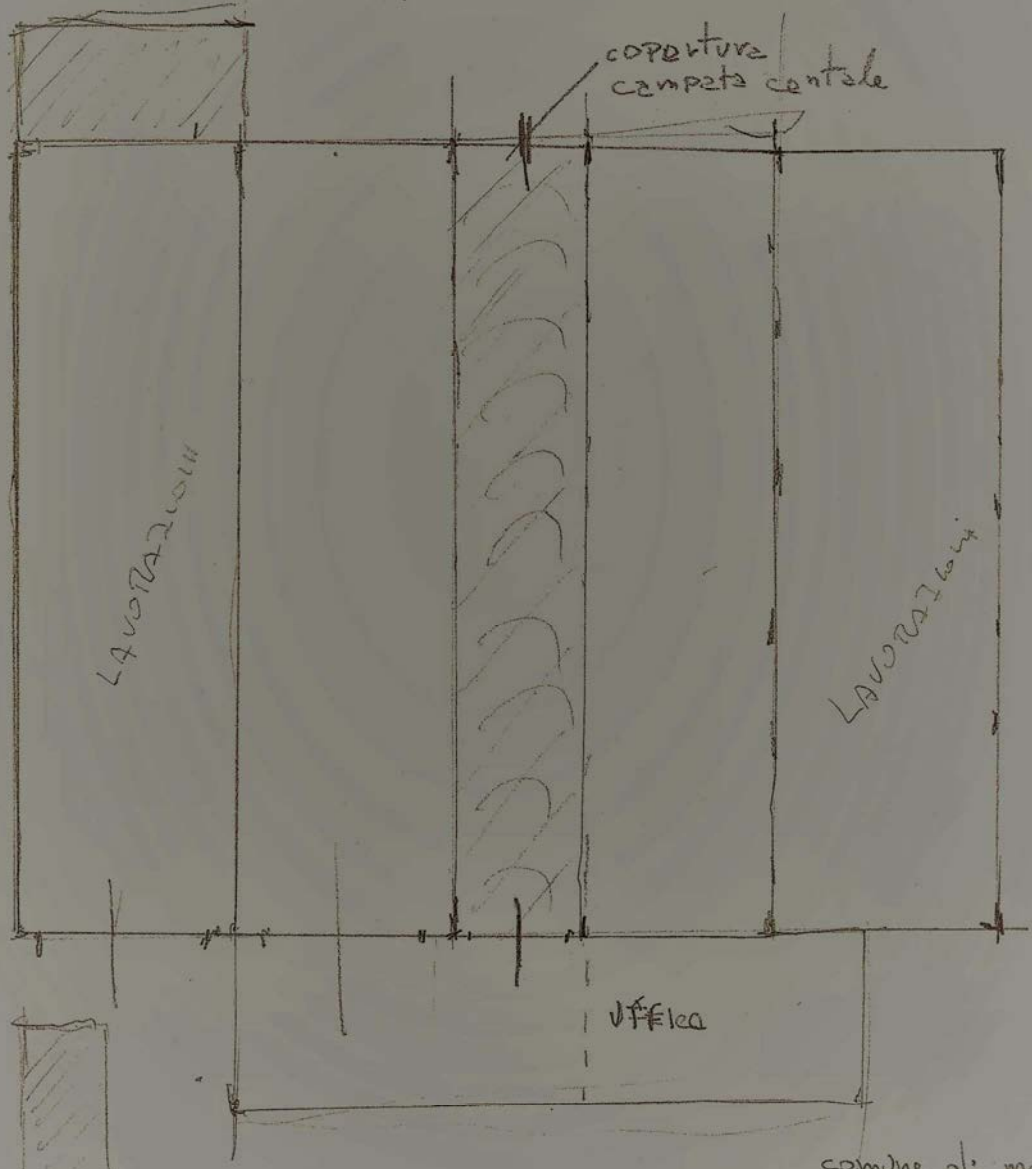
Si precisa inoltre che la società [REDACTED] ha presentato, per la Commissione Edilizia tenutasi in data 23.11.1967, una pratica edilizia identificata con il n. 890 avente oggetto “ampliamento fabbricato industriale in Via Aurelia Ovest”, e tale pratica inizialmente non rintracciata negli archivi comunali è stata visionata e reperita prendendo atto del fatto che trattava proprio la realizzazione della copertura della campata centrale dell'immobile in oggetto, quella coperta con “onduline” plastiche.

Planimetrie coperture
 impianto centrale
 Pratica edilizia 8901/1967
