**TRIBUNALE DI MASSA**  
**SEZIONE FALLIMENTARE**  
**CONCORDATO PREVENTIVO DI**

**RCP N. 4/2008**

**CONCORDATO PREVENTIVO RCP 04/2008**

### **AGGIORNAMENTO DELLA STIMA IMMOBILIARE**

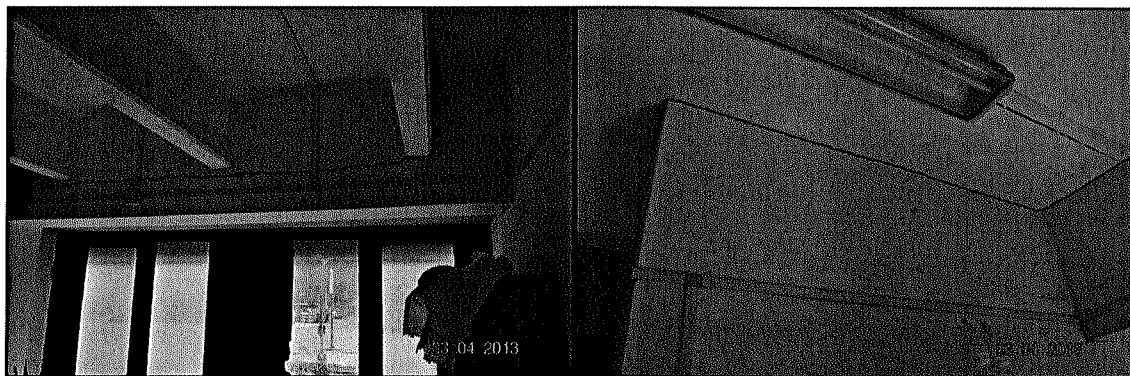
**Figura 4. Lesioni nelle tamponature degli spogliatoi nel piano ammezzato**

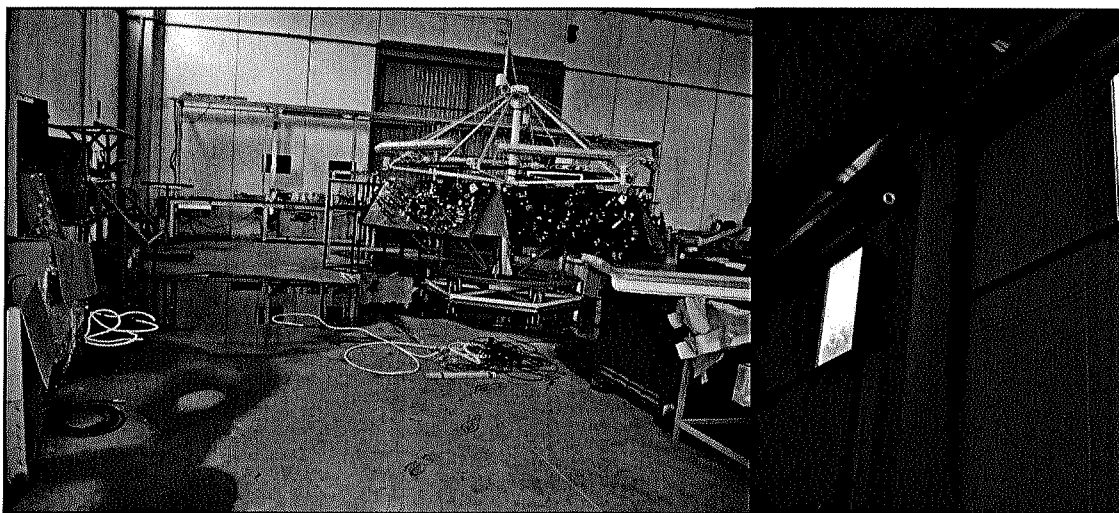
1. Abbondanti infiltrazioni di acque piovane all'interno del fabbricato dovute molto probabilmente all'intasamento dei pluviali (figura 5);
2. la copertura risultava essere in pannelli ondulati e ricurvi di "Eternit" (figura 6);
3. le travi portanti del tetto nell'estradosso presentavano le armature metalliche scoperte e la loro esposizione alle intemperie ne causava l'inizio di fenomeni corrosivi (figura 7);

**Figura 5. Copiose infiltrazioni di acqua all'interno del fabbricato**
