- COMUNE DI BAGNONE -

Indagini geologiche e geotecniche di supporto alla Perizia relativa all'“Esecuzione Immobiliare n.51/2017” promossa dalla Banca Monte dei Paschi di Siena S.p.A. e dall'Ufficio Riscossioni dell'Agencia delle Entrate contro i Sig.ri in merito ad un fabbricato lesionato ubicato in località Cà di Nava

Committente: **TRIBUNALE DI MASSA**

*Relazione geologica e sulle indagini
geotecniche*

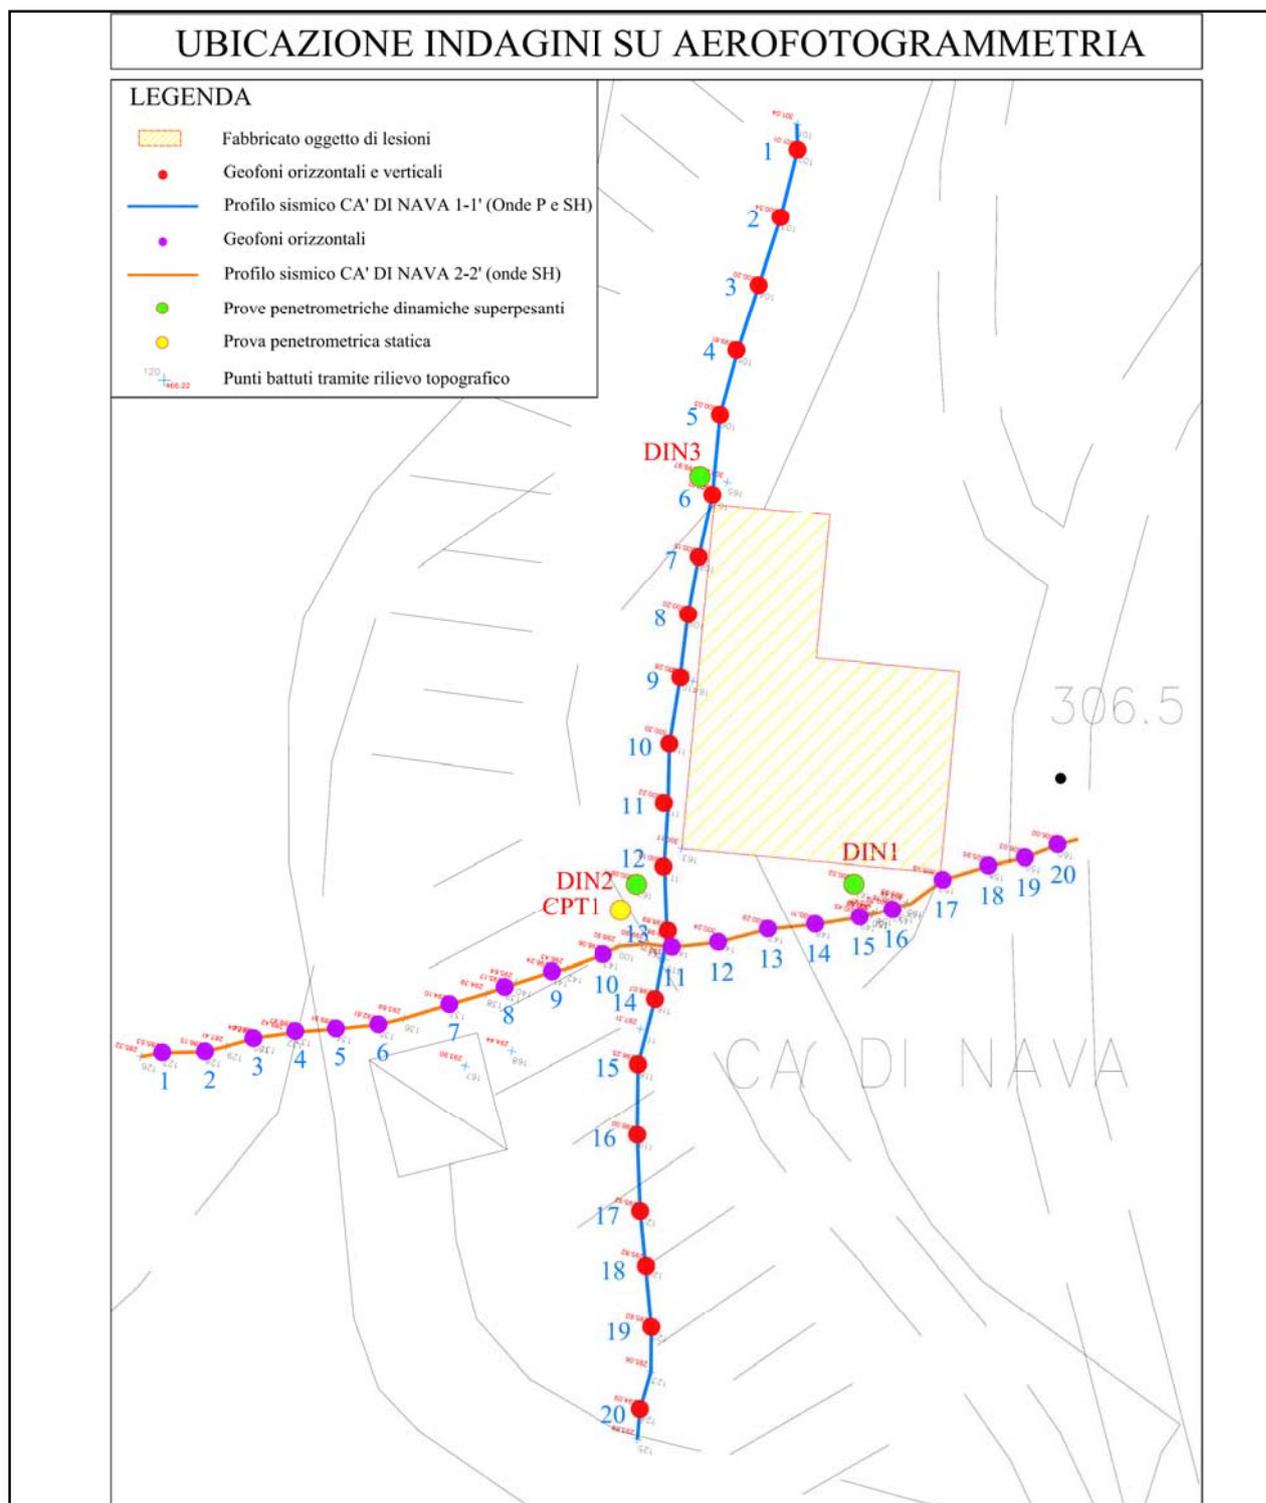
Fig.n.7 – Estratto fuori scala della **Tav.n.3.2** in cui è stata riportata l'ubicazione delle indagini eseguite.

L'ubicazione delle prove, del profilo sismico e delle tracce delle sezioni è ben evidenziata nelle **Tav.n.3.1 e n.3.2**; di quest'ultima tavola si riporta un estratto nella **Fig.n.7**.

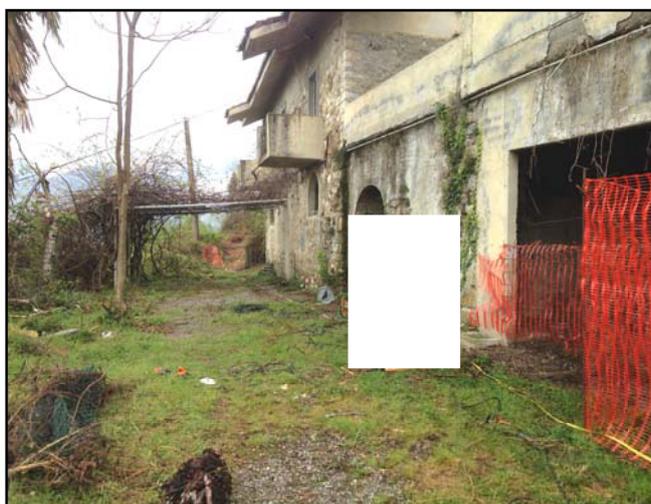
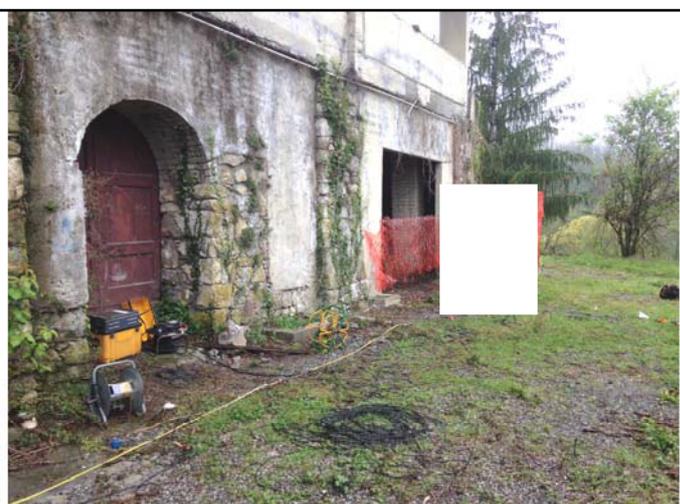
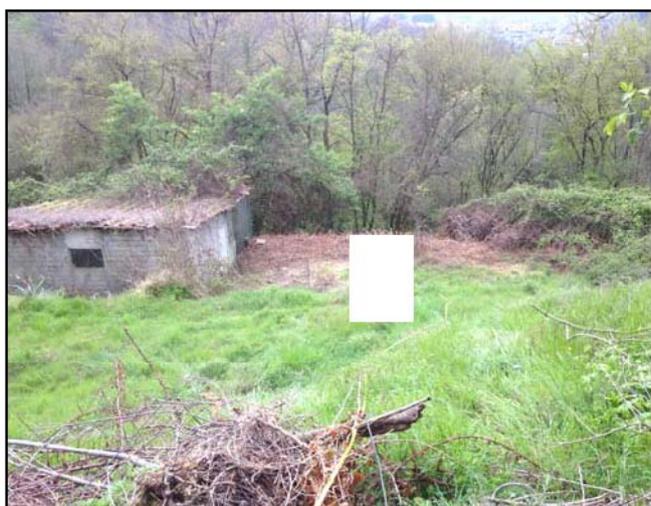
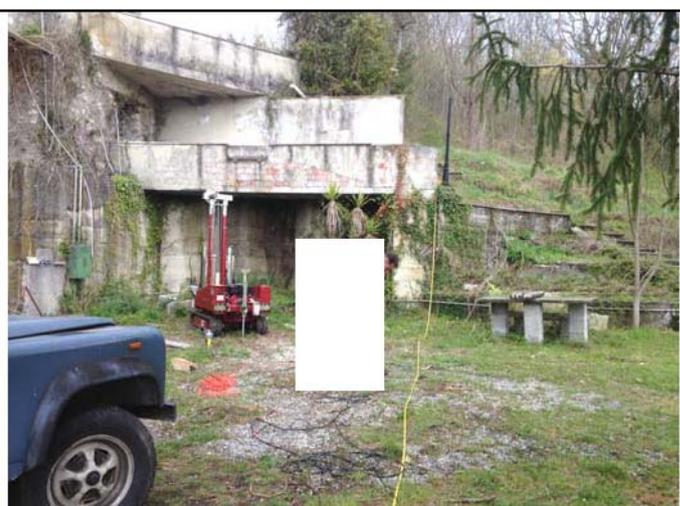
La tavola utilizzata ha una lunghezza di circa 100cm, una larghezza di 30cm ed uno spessore di 20 centimetri ed ogni volta è stata gravata con il peso di due operatori (vedi Foto n.1, n.2, n.3 e n.4).

Foto n.1 – Fasi di esecuzione del profilo sismico Cà di Nava 1-1' disposto parallelamente al lato valle del fabbricato.

Foto n.2 – Fasi di esecuzione del profilo sismico Cà di Nava 1-1' disposto parallelamente al lato valle del fabbricato.

Foto n.3 – Fasi di esecuzione del profilo sismico Cà di Nava 2-2' tracciato lungo la linea di massima pendenza del versante.

Foto n.4 – Fasi di esecuzione del profilo sismico Cà di Nava 2-2' tracciato lungo la linea di massima pendenza del versante.

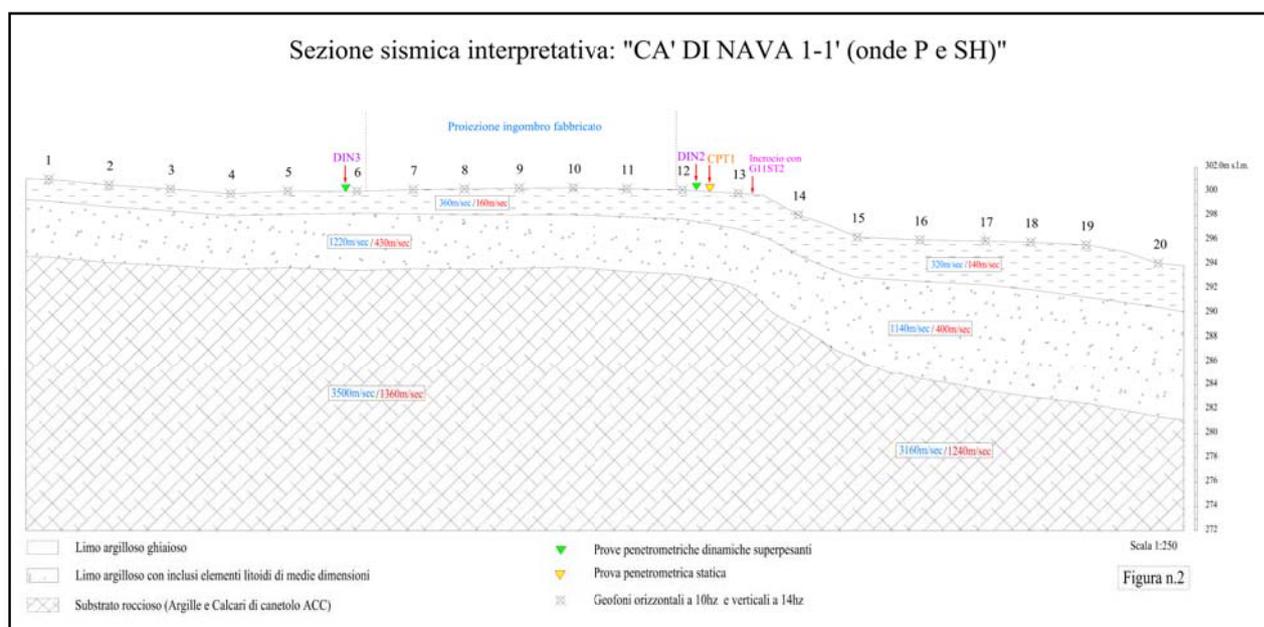
Fig.n.8 – Estratto fuori scala della sezione sismica di **Fig.n.2**.

Nella **Fig.n.8** si riporta un estratto fuori scala della "Sezione Ca' di Nava 1-1'" di **Fig.n.2**.

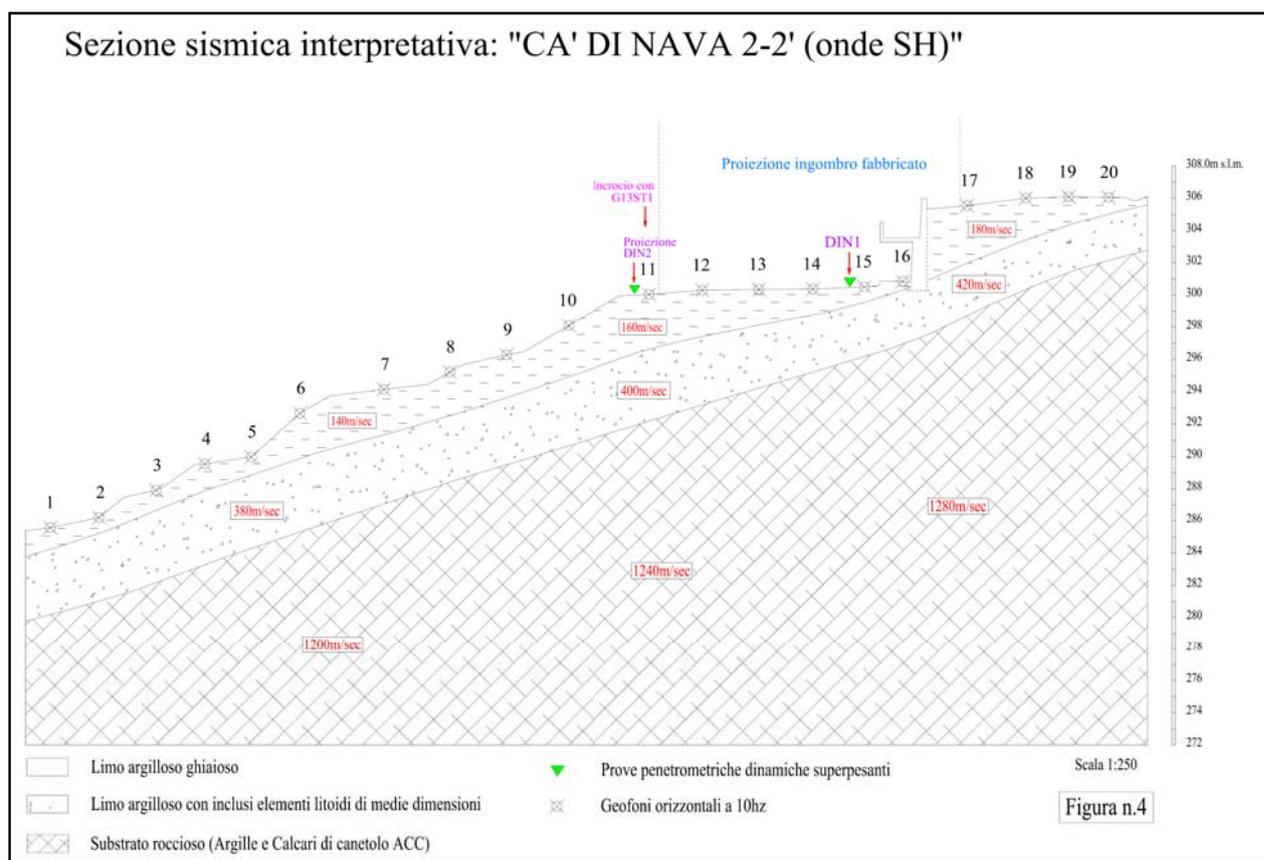
Fig.n.9 – Estratto fuori scala della sezione sismica di **Fig.n.4**.

Lo spessore maggiore, pari a 3.4 metri, è stato rilevato in corrispondenza del geofono n.11 posizionato sul lato valle del piazzale su cui si trova il fabbricato interessato da lesioni mentre quello minore, pari a 0.5 metri, al di sotto del geofono n.16.

Nella **Fig.n.9** si riporta un estratto fuori scala della "Sezione sismica Cà di Nava 2-2'" di **Fig.n.4**.

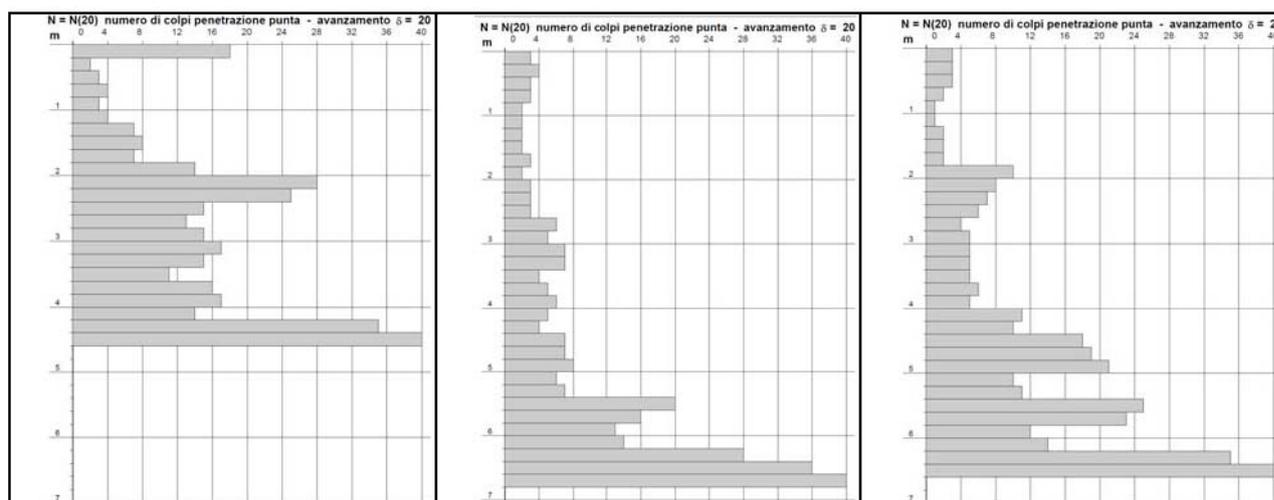
Fig.n.10– Estratti dei diagrammi del numero di colpi delle Prove Penetrometriche Dinamiche Superpesanti realizzate.

La prove sono state interrotte la prima alla profondità di 4.6m, la seconda a 6.8m e la terza a 6.6m dal piano campagna.

Tutte le prove hanno messo in evidenza la presenza in superficie di un terreno caratterizzato da una bassa resistenza all'avanzamento.

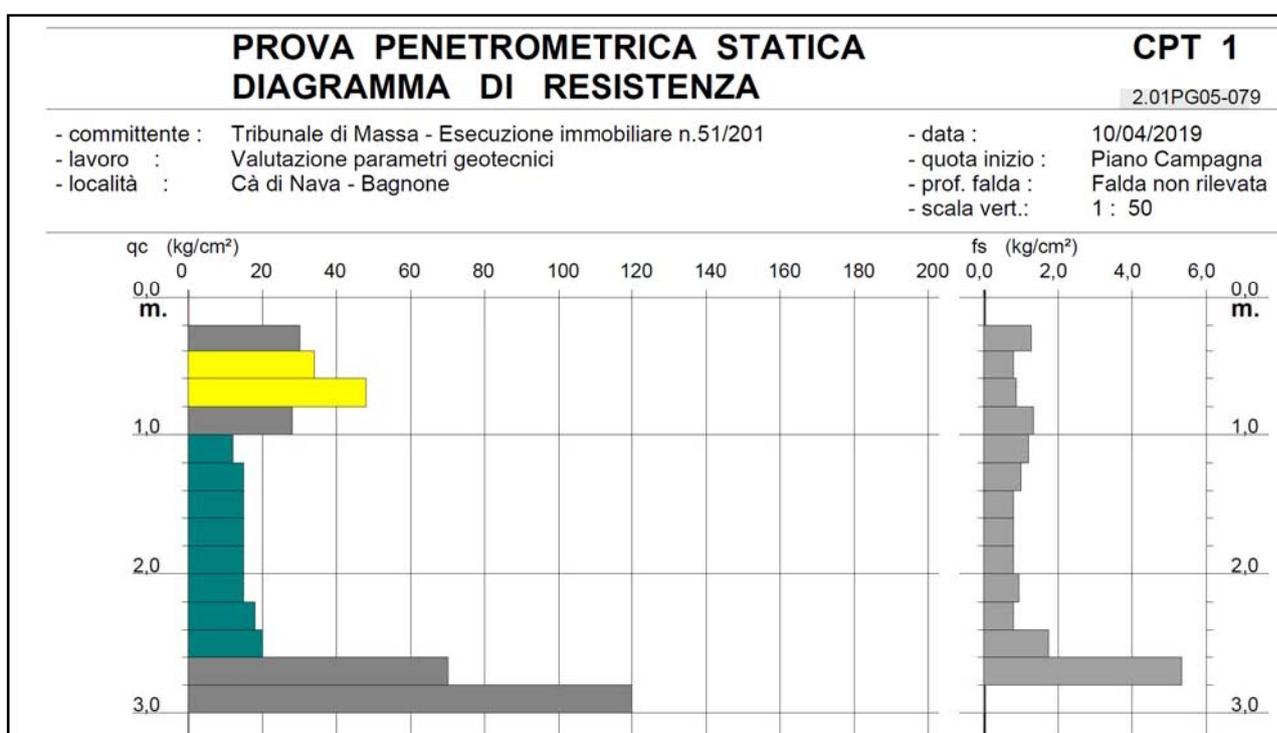
Fig.n.12 - Estratto del diagramma di resistenza ottenuto dall'elaborazione della prova statica CPT1.

Nella Fig.n.12 si riporta il diagramma di resistenza della prova realizzata.

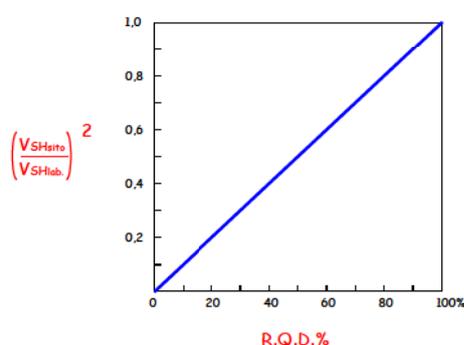
Relazione fra il rapporto delle velocità sismiche misurate in situ e in laboratorio (Onodera)

Utilizzando queste velocità l'indice I_v è risultato pari a circa 0.88, cui corrisponde, in funzione del diagramma di Onodera, un **R.Q.D.** pari a circa il 78%.

Questo valore fa ritenere che le caratteristiche litotecniche dell'ammasso roccioso possano essere associate ad una **classe III** per cui l'ammasso roccioso fratturato può essere classificato di qualità **"discreta"**.

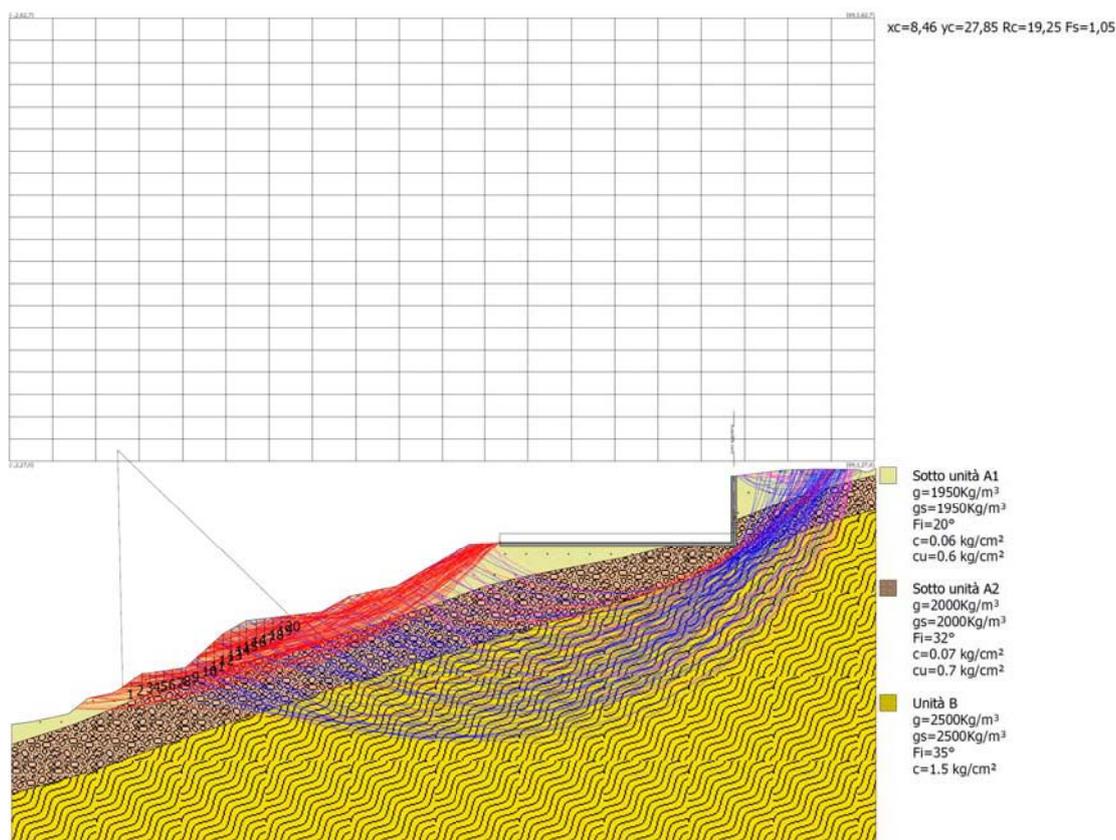
Analisi di stabilità condizioni sismiche, saturazione orizzonti geotecnici

Fig. n.13 – Nel grafico vengono riportate tutte le superfici calcolate ed evidenziato il cerchio caratterizzato dal **Coefficiente di sicurezza minimo**.

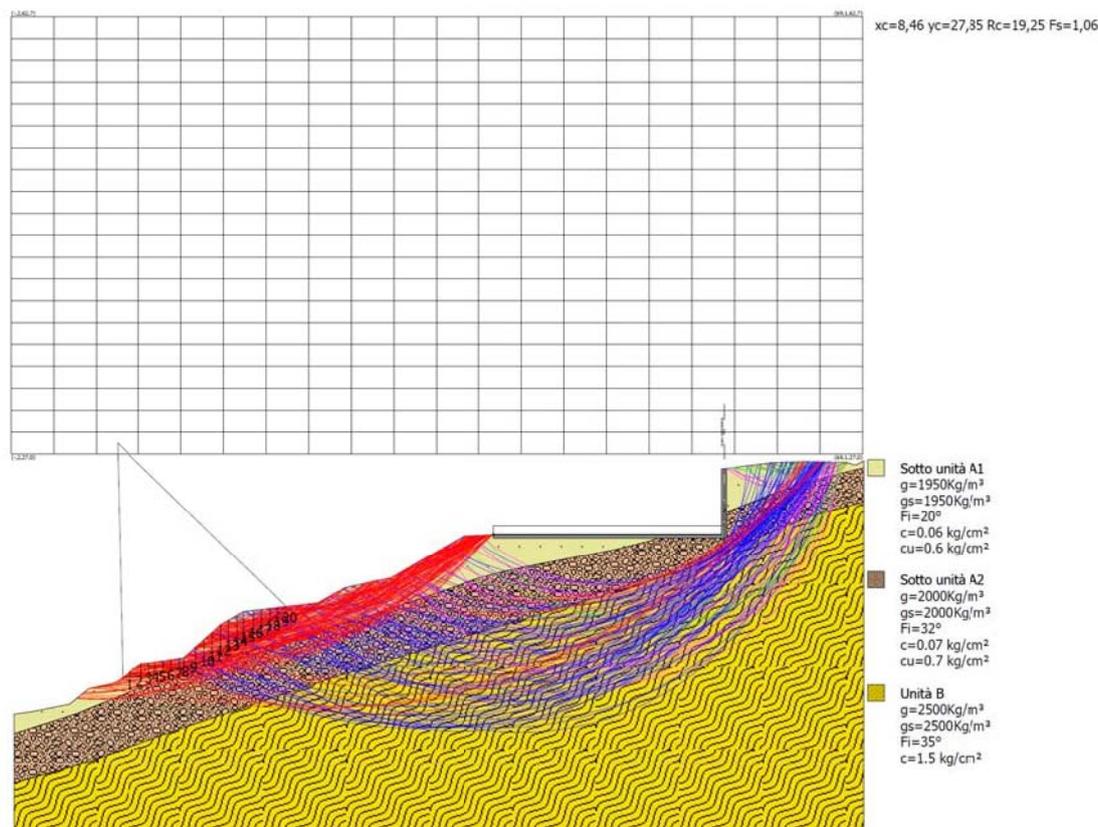
Analisi di stabilità condizioni statiche, saturazione orizzonti geotecnici

Fig. n.15 – Nel grafico vengono riportate tutte le superfici calcolate ed evidenziato il cerchio caratterizzato dal **Coefficiente di sicurezza minimo**.

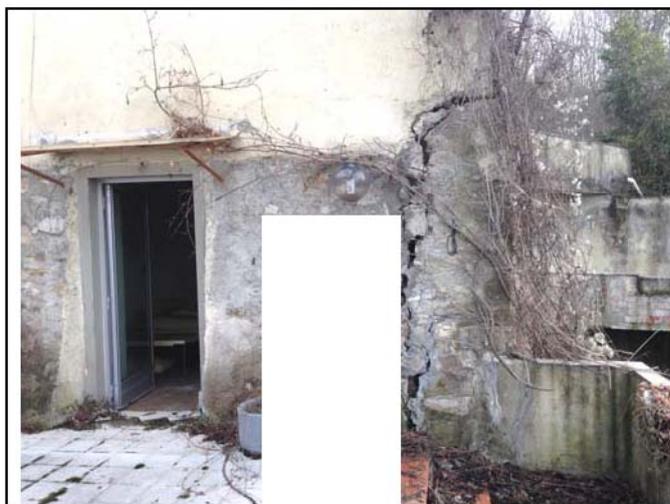
I sopralluoghi eseguiti presso il fabbricato hanno messo in evidenza la presenza di lesioni numerose e di notevole entità su buona parte del fabbricato con particolare riferimento allo spigolo di sud-ovest (vedi **Foto n.10, 11, 12 e 13**).

Foto n.10 – Lesioni presenti al piano primo dell'edificio in corrispondenza del lato valle dello spigolo sud-ovest.

- le lesioni riscontrate sembrano quindi dovute ad effetti locali per cui per sistemare la parte di edificio lesionata si consiglia di demolire le strutture realizzate in ampliamento a valle dell'edificio sul lato sud-ovest e di scaricare i carichi delle fondazioni dell'edificio originario sul substrato roccioso tramite la realizzazione di sottofondazioni ancorate su micropali;

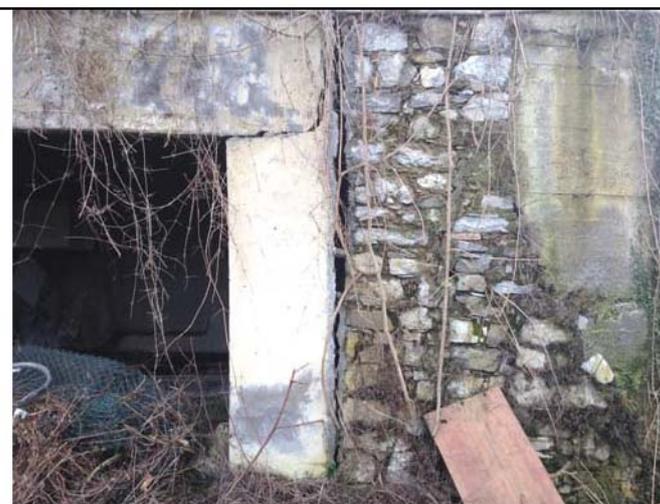
Foto n.11 – Lesioni presenti al piano terra dell'edificio in corrispondenza del lato valle dello spigolo sud-ovest.

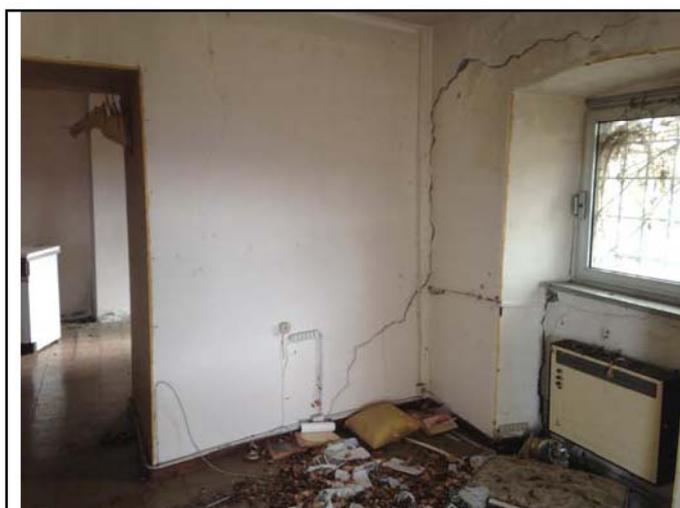
Foto n.12 – Lesioni interne presenti al piano primo dell'edificio in corrispondenza del lato valle dello spigolo sud-ovest.

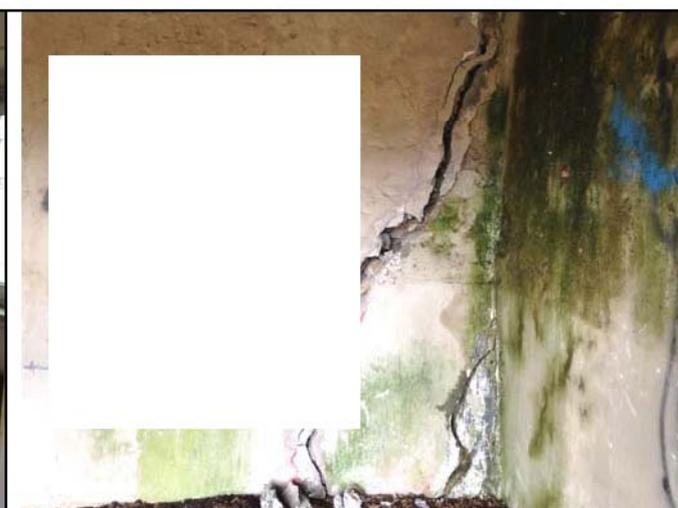
Foto n.13 – Lesioni presenti al piano terra dell'edificio in corrispondenza del lato valle dello spigolo sud-ovest.

La mancanza di adeguate opere di regimazione idraulica delle acque dei pluviali e delle superfici impermeabilizzate potrebbe aver favorito l'infiltrazione di acque meteoriche nel terreno con il conseguente decadimento dei parametri geotecnici.

Questo livello scadente presenta gli spessori maggiori proprio sul lato valle dell'edificio per cui nel tempo, anche a causa del notevole peso con cui è stato caricato il fabbricato sul lato valle in seguito agli interventi di ristrutturazione cui è stato soggetto nel corso degli anni (vedi **Foto n.14** e **n.15**), potrebbero essersi creati dei cedimenti differenziali che hanno originato le lesioni.

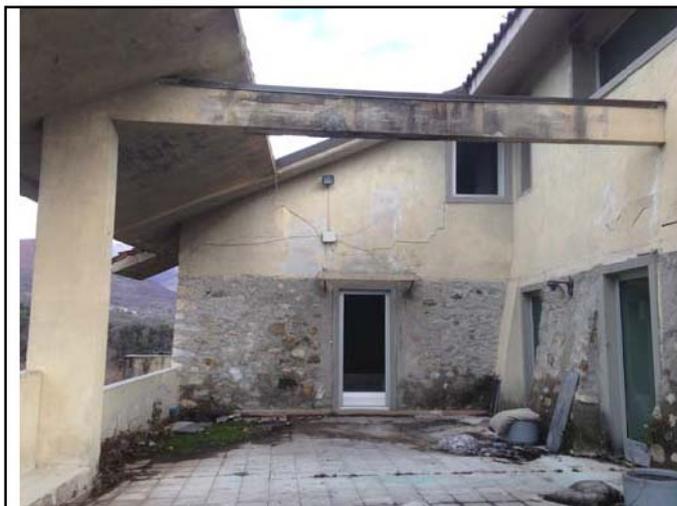
Foto n.14 – Opere che hanno appesantito la struttura esistente.

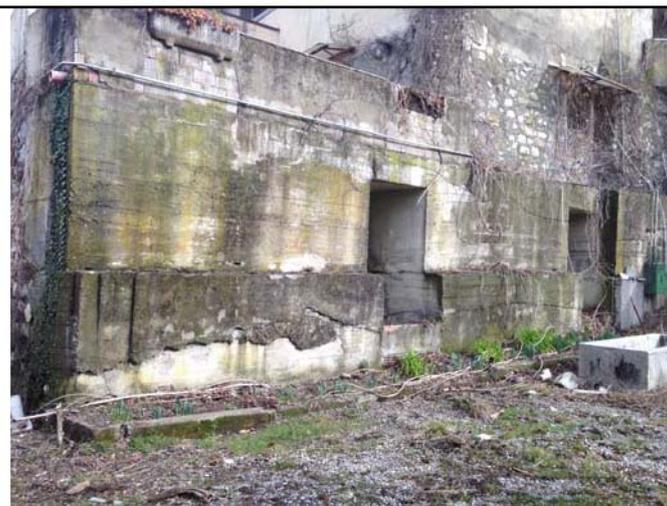
Foto n.15 – Opere che hanno appesantito la struttura esistente.

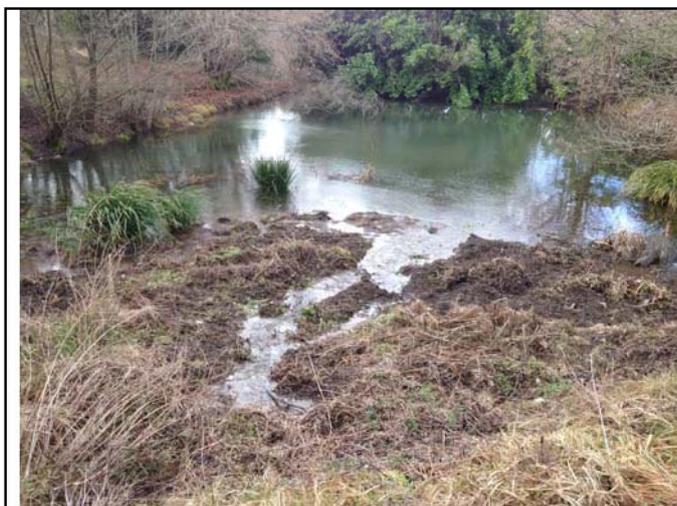
Foto n.16 – Invaso presente nella conca di sud-ovest.

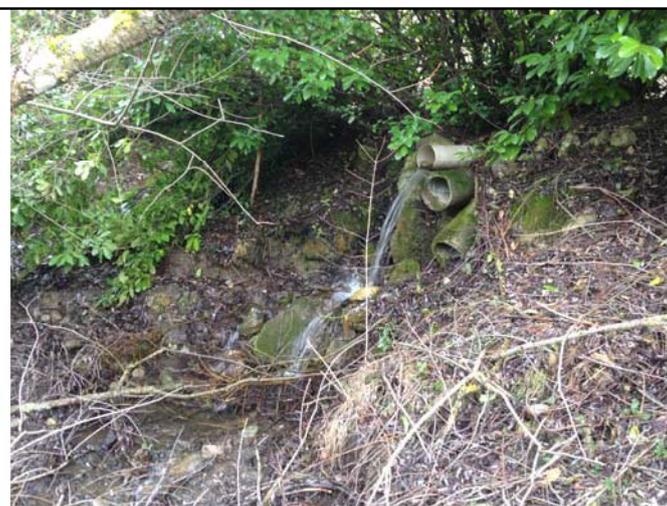
A valle dell'invaso è presente un troppo pieno che scarica le acque nell'impluvio.

Foto n.17 – Troppo pieno che scarica le acque dell'invaso.
