# TRIBUNALE DI MASSA

PROCEDURA DI LIQUIDAZIONE DEL PATRIMONIO DI:

## Perizia di stima

Beni immobili siti in Carrara, loc. Bedizzano Via Bacchiotto civ. 12

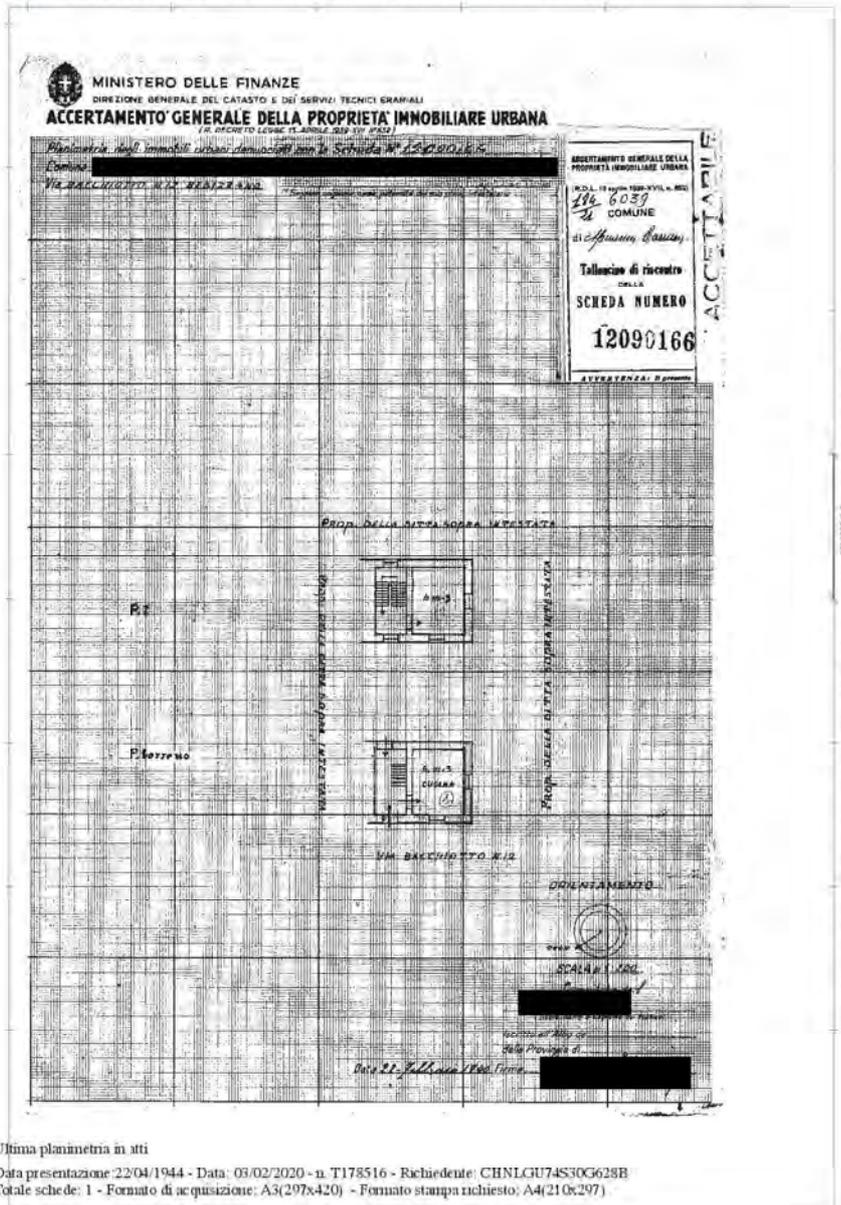
Ultima planimetria in atti  
Data presentazione: 22/04/1944 - Data: 03/02/2020 - n. T178516 - Richiedente: CHNLGU74S30G628B  
Totale schede: 1 - Formato di acquisizione: A3(297x420) - Formato stampa richiesto: A4(210x297)

**1) Abitazione censita al Foglio 44 particella 332 subalterno 1:**

Trattasi di unità immobiliare adibita catastalmente a **civile abitazione (categoria catastale A/4)**, sviluppata su **due** livelli di cui la cucina al **piano terra** ed un vano al **piano primo**, collegati tra loro mediante scala in comune con l'unità adiacente,

zona cens. 2,  
categoria A/4, classe 3,  
piano Terra e Primo,  
Consistenza 2 vani,  
Sup. Catastale 50 m<sup>2</sup>,  
rendita € 75,40,  
Indirizzo Via Bacchiotto n.12.

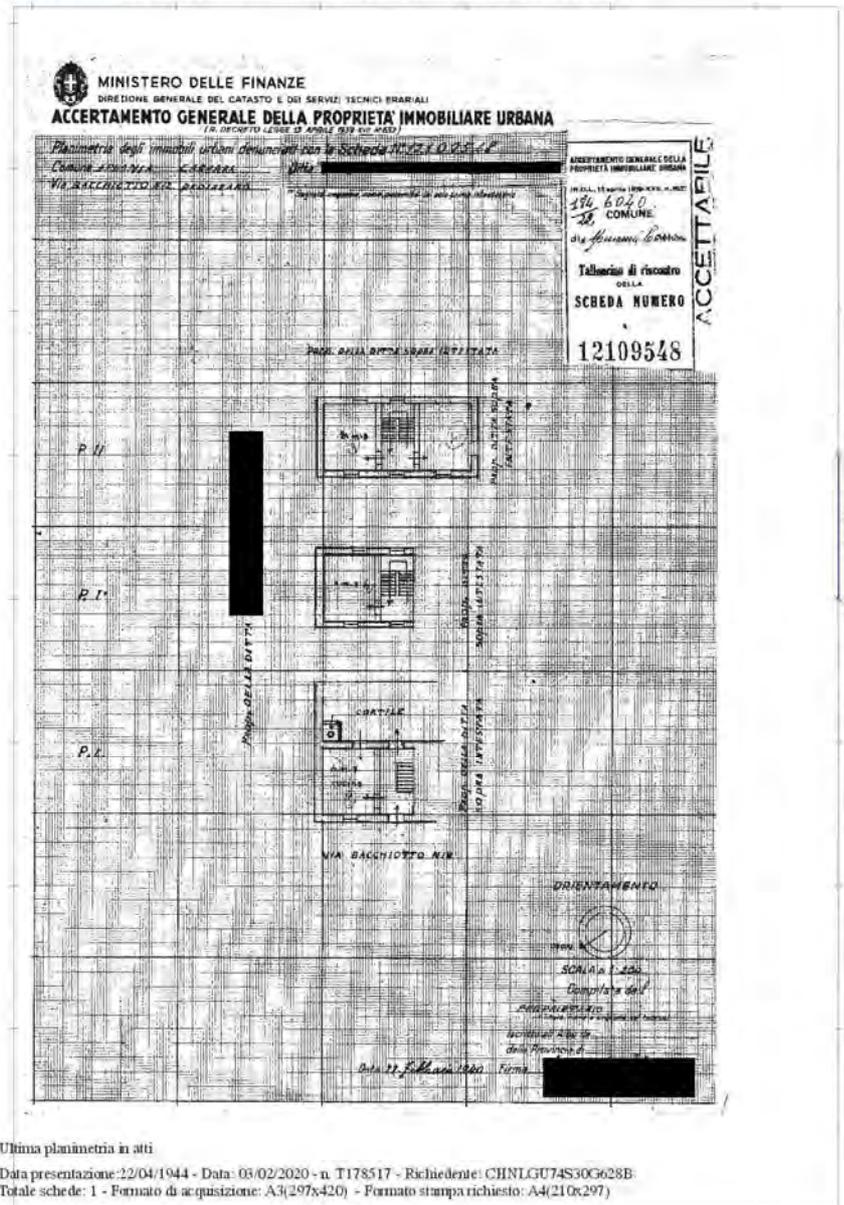
Ultima planimetria in atti  
Data presentazione: 22/04/1944 - Data: 03/02/2020 - n. T178517 - Richiedente: CHNLGU74S30G628B  
Totale schede: 1 - Formato di acquisizione: A3(297x420) - Formato stampa richiesto: A4(210x297)

**2) Abitazione censita al Foglio 44 particella 332 subalterno 2:**

Trattasi di unità immobiliare adibita catastalmente a **civile abitazione** (categoria catastale **A/4**), sviluppata su **tre** livelli di cui la cucina e piccolo ripostiglio al *piano terra* (o quello che un tempo sarebbe potuta essere la latrina esterna), un vano al *piano primo* e due vani al *piano secondo*, tutti collegati tra loro mediante scala in comune con l'unità adiacente,

*zona cens. 2,*  
*categoria A/4, classe 2,*  
*piano Terra, Primo e Secondo,*  
*Consistenza 4 vani,*  
*Sup. Catastale 96 m<sup>2</sup>,*  
*rendita €.128,08,*  
*Indirizzo Via Bacchiotto n.12.*

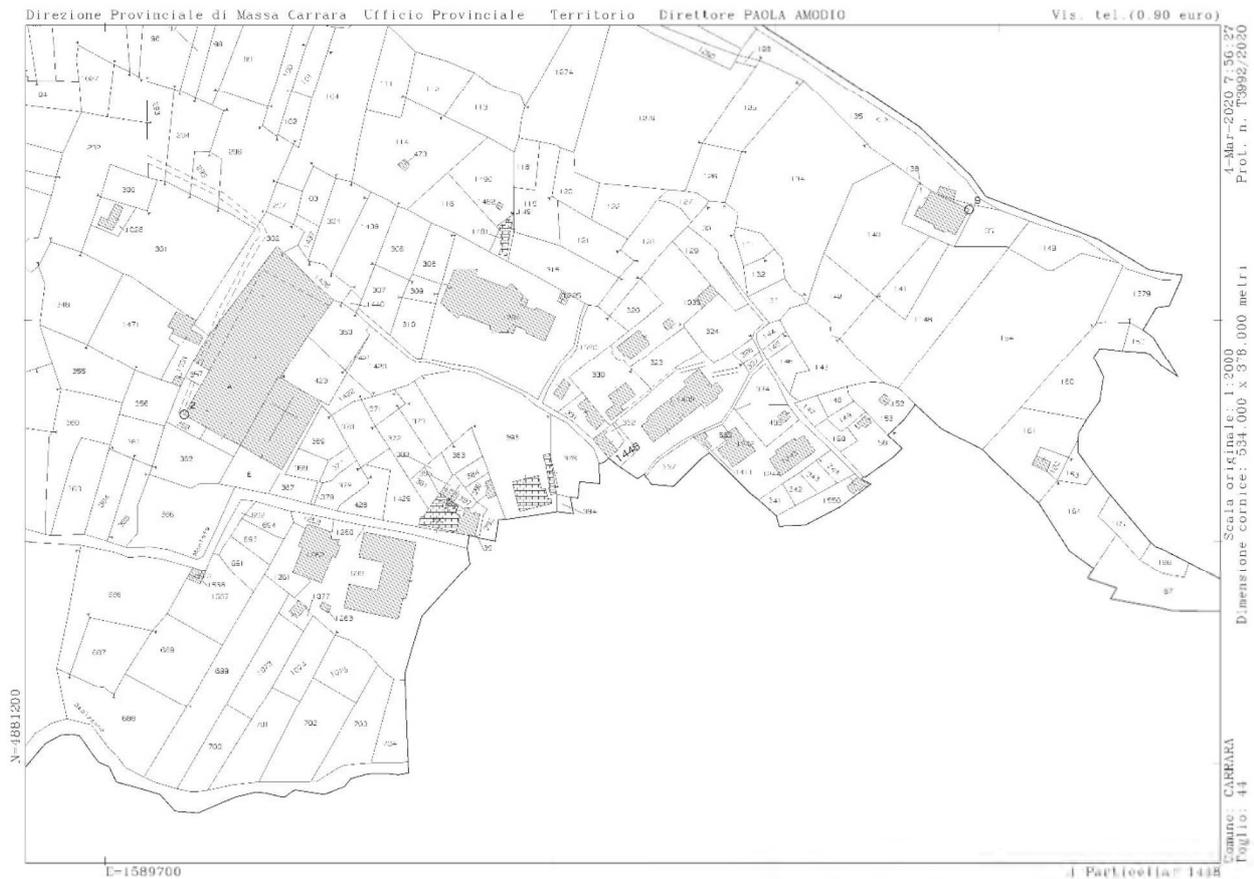
*Estratto di mappa aggiornato*

**3) Piccolo appezzamento di terreno – N.C.T. Foglio 44 particella 1448:**

Trattasi di piccola porzione di terreno di **superficie catastale mq. 76**, di forma irregolare e confinante con la particella 332, unita di fatto alla corte urbana di pertinenza del fabbricato,

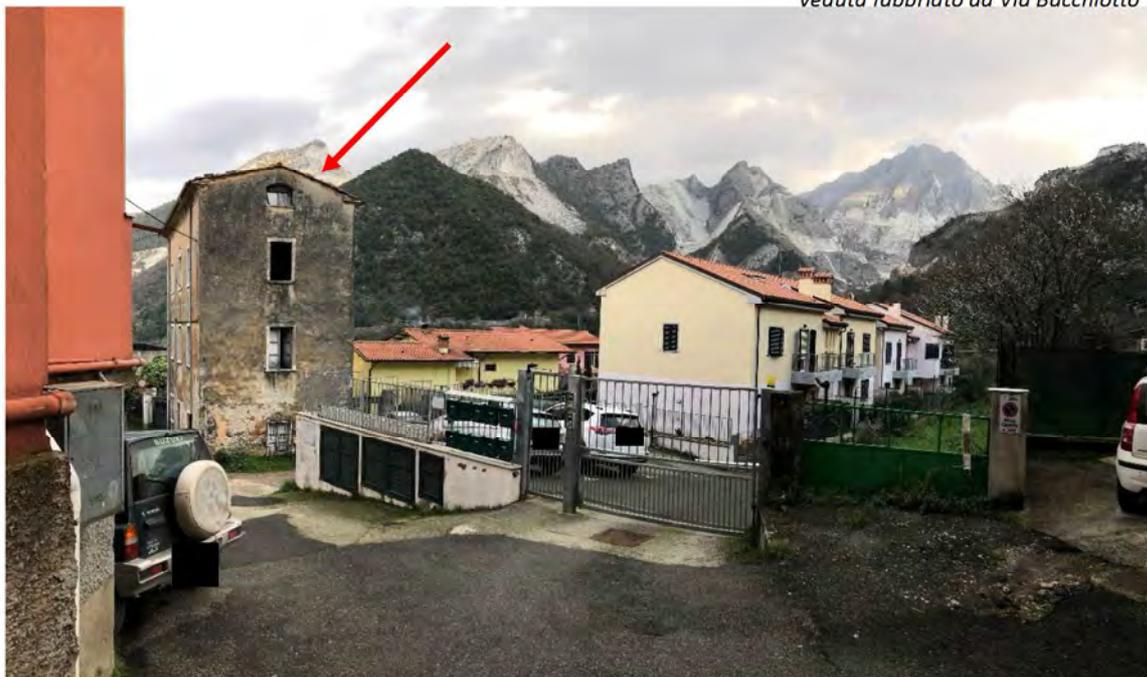
*Veduta fabbricato da Via Bacchiotto*

Come raffigurato nella foto seguente, dalle finestre lato nord del fabbricato, è possibile godere di un ampio panorama sulle cave di marmo.

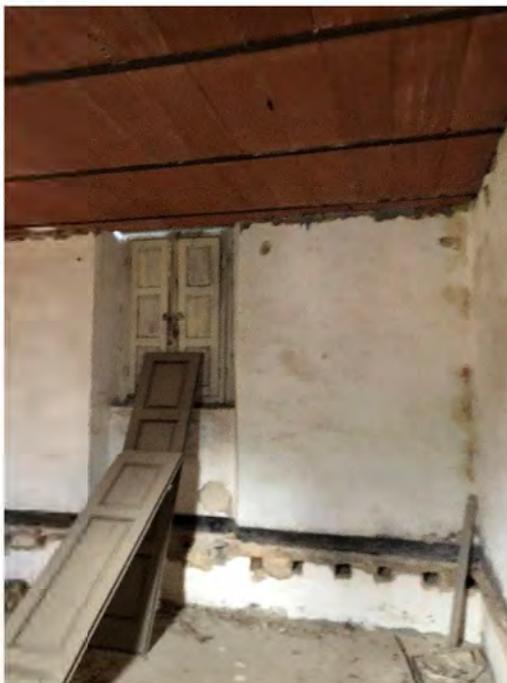
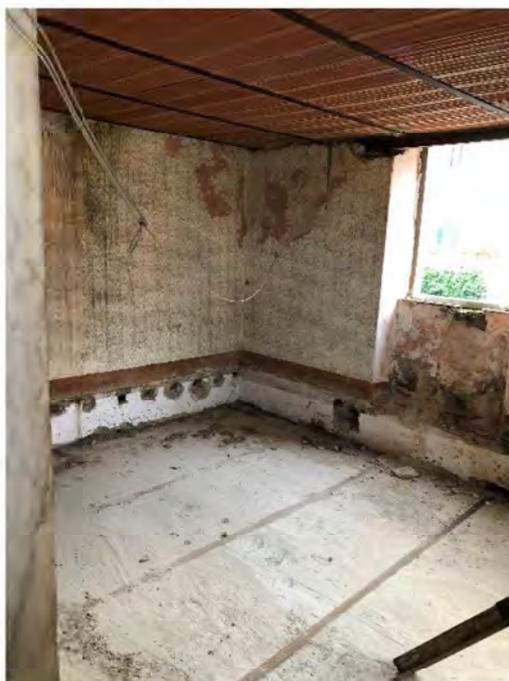
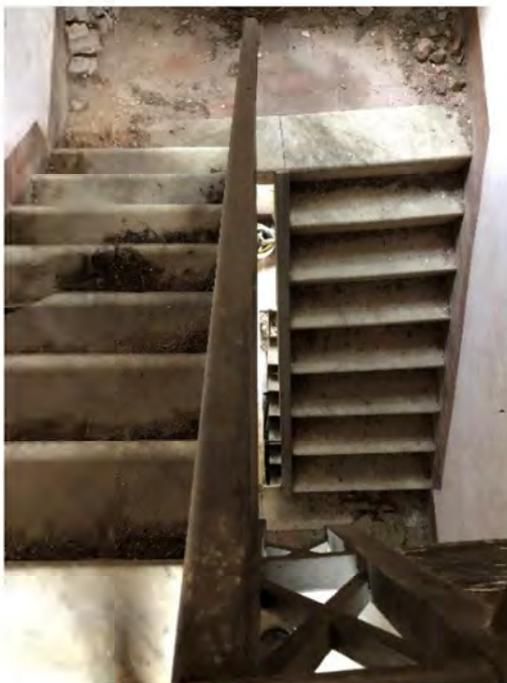
- riguardo alla sospensione dei lavori, si ritiene che si tratti di un'interruzione ormai prolungata e che il cantiere sia fermo ormai da molto tempo, dato che non si riscontrano tracce di opere eseguite ultimamente e/o segni di recente

cantierizzazione. Inoltre alcuni vani risultano anche occupati da merce di vario genere non edile;

- risultano demoliti i vecchi solai in legno dei vani al piano *primo, secondo e sottotetto* e successivamente ricostruiti **ma a quote d'imposta diverse**, con nuovi solai composti da laterizio su putrelle in ferro;
- il solaio di copertura e dei pianerottoli di sbarco della scala centrale sono ancora quelli originali e non hanno subito variazioni;
- il vano scala (foto a lato) non è stato ancora demolito. A causa della variazione

della quota di imposta dei nuovi solai che si trovano a lato della scala, il pianerottolo di sbarco è a quota differente rispetto ai vani laterali (molto probabilmente era prevista, nel corso dei lavori, anche la demolizione del vano scala).

Rampa che sicuramente è stata utilizzata anche in fase di cantiere per raggiungere tutti i vani oggetto di intervento;

- l'intervento per come è stato eseguito, ha modificato le parti strutturali dell'edificio, e pertanto sarebbe soggetto al "*Deposito del progetto al Genio Civile*".

- Dall'analisi visiva svolta durante il sopralluogo, si ritiene che l'intervento per come eseguito NON RISPONDE a quanto previsto dalla normativa sismica vigente. Prima dell'eventuale ripresa delle lavorazioni, si ritiene sia doverosa una verifica strutturale da parte di una figura professionale abilitata (ingegnere), non escludendo la necessità di un intervento di adeguamento sismico e messa a norma strutturale.

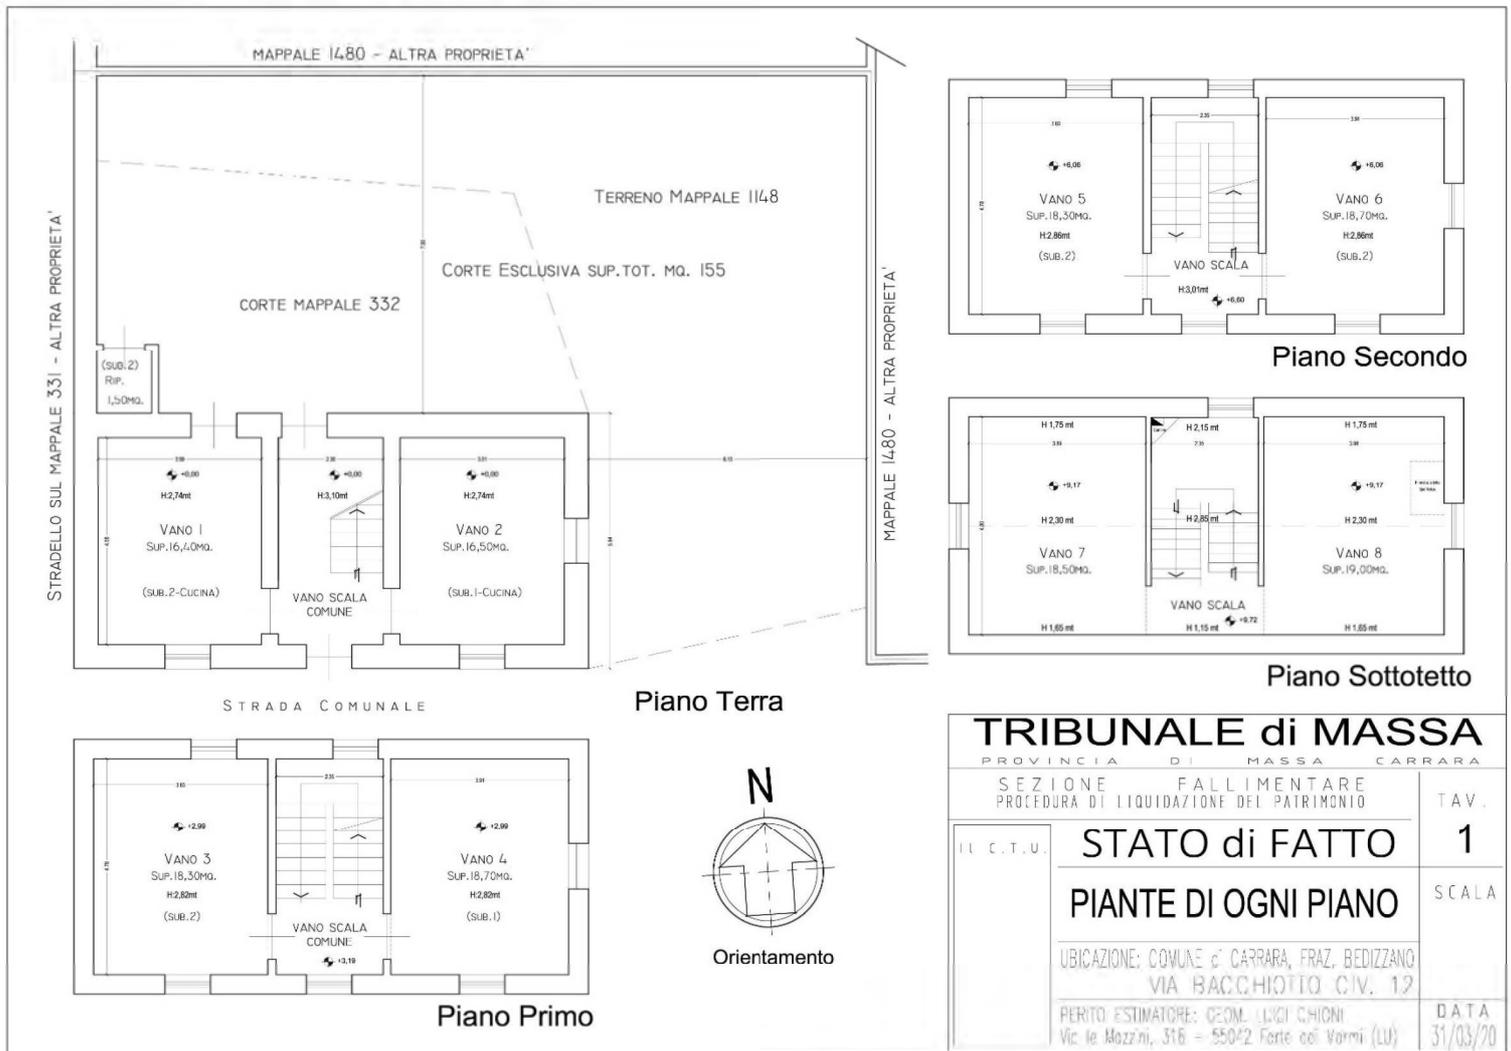
Planimetrie dello stato di fatto rilevato dal perito stimatore

Come rappresentato nelle planimetrie dello stato di fatto redatte dal sottoscritto, il fabbricato si presenta composto da un totale di n. 8 (otto) vani di cui:

- **due vani di mq. 16,45 e mq. 16,50 al piano terra** oltre piccolo ripostiglio esterno di circa mq. 1,50 (molto probabilmente un tempo adibito a latrina esterna);
- **due vani di mq. 18,30 e mq. 18,70 al piano primo;**
- **due vani mq. 18,30 e mq. 18,70 al piano secondo;**
- **due vani mq. 18,50 e mq. 19,00 al piano sottotetto.**

**Le demolizioni sino ad oggi eseguite, non hanno incluso la demolizione della scala e pertanto le quote di imposta dei solai ricostruiti non si trovano alla stessa quota dei pianerottoli di sbarco.**

Nelle planimetrie allegate sono state riportate anche le differenti quote dei solai.

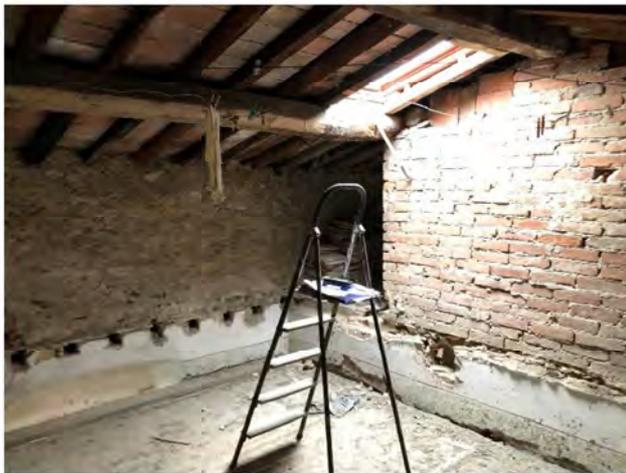
1) sono ancora evidenti i fori lasciati dalla demolizione del vecchio solaio dove erano ancorati i vecchi travetti ammorzati nel muro perimetrale (foto a lato);

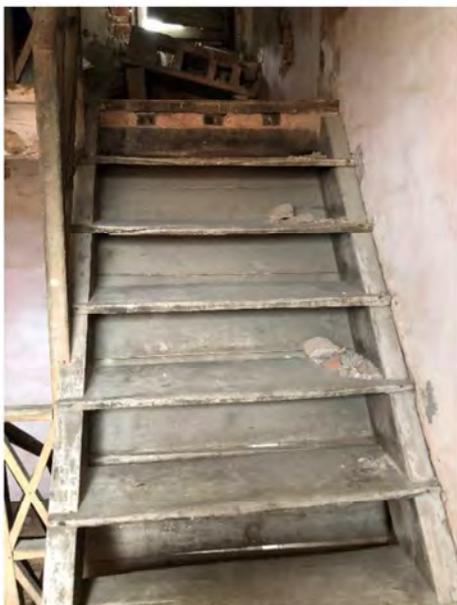
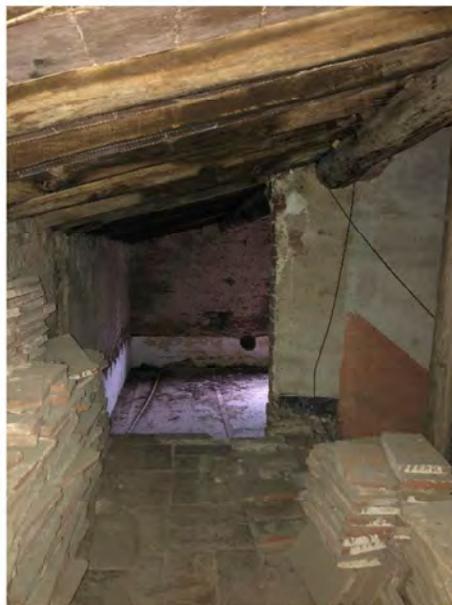
2) è ancora presente e non ha subito modifiche la vecchia scala in legno di accesso al piano sottotetto come dimostrato nelle foto

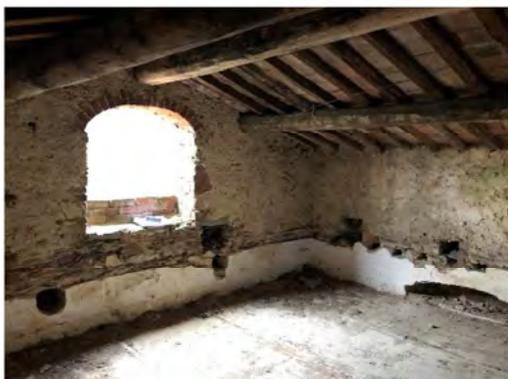
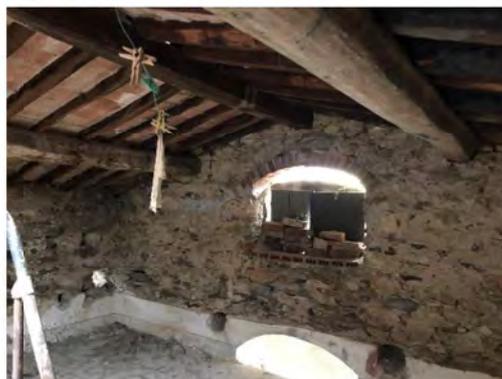
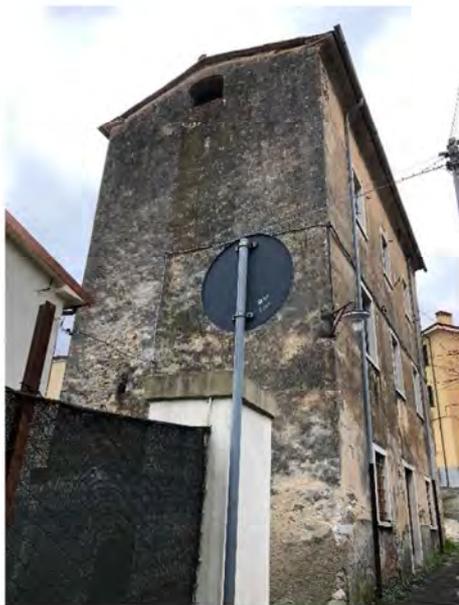
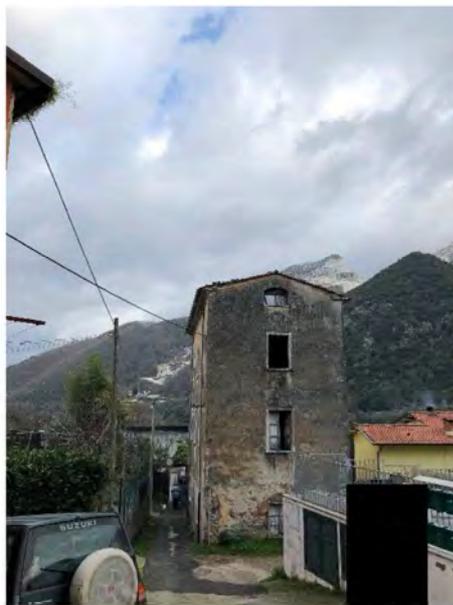
3) sono ancora presenti e rimaste invariate le finestre ad arco all'ultimo piano insistenti sulle facciate lato est ed ovest a servizio oggi come allora del sottotetto.

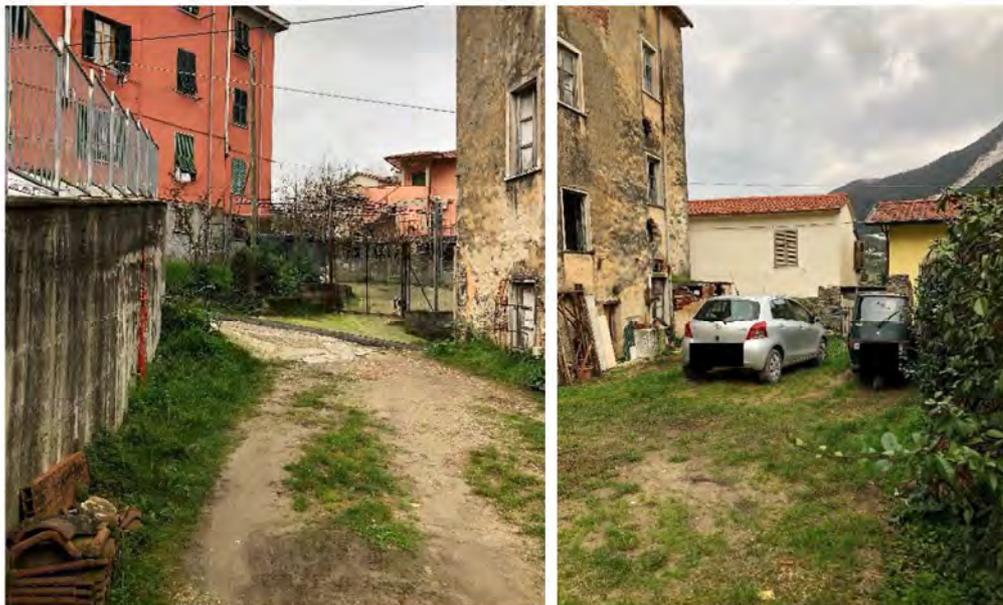
*foto scattate dall'interno della corte di pertinenza*

Alla corte di pertinenza si accede direttamente da Via del Bacchiotto e l'ampiezza dell'apertura di oltre 5 metri (*foto seguente*) facilita le manovre di accesso/uscita.

Una volta all'interno si ha la possibilità di parcheggiare comodamente.

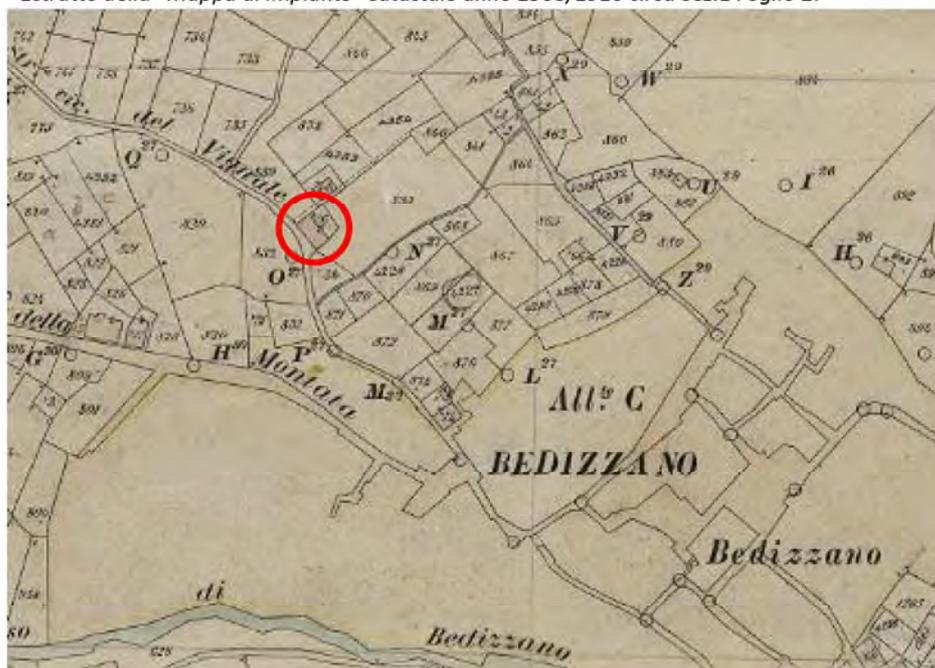
*Estratto della "Mappa di impianto" catastale anno 1908/1910 circa Sez.E Foglio 2:*

Si può inoltre sostenere che la costruzione sia stata eseguita **anteriamente all'anno 1941** in quanto suddetto fabbricato **già compariva** nelle "mappe di impianto" catastali redatte intorno agli anni 1908/1910.

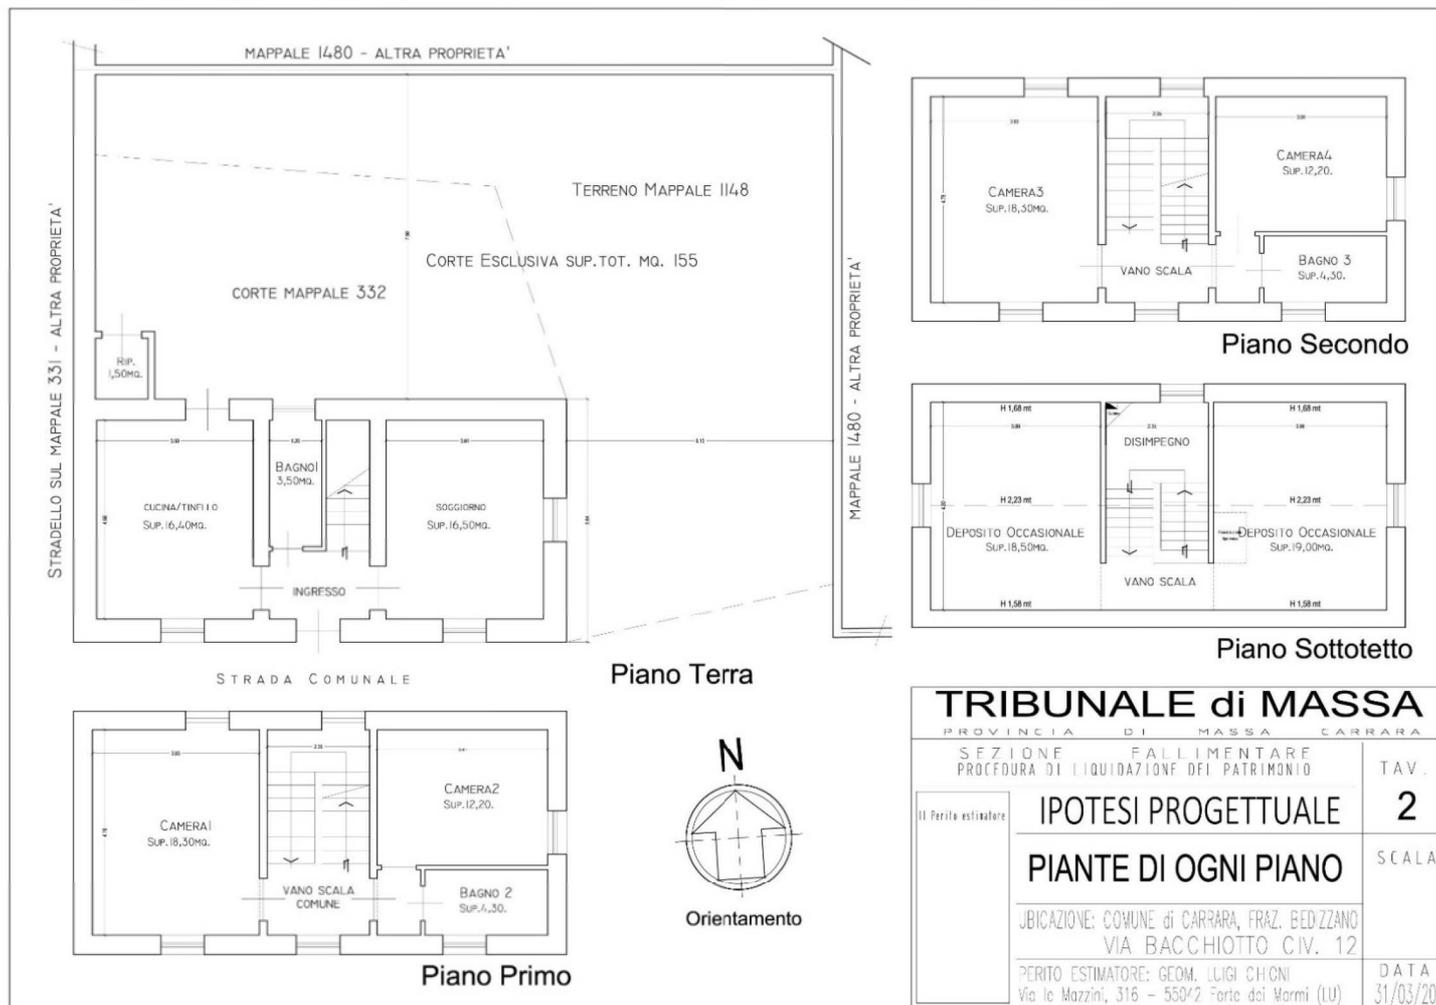
- ✓ cucina, soggiorno, ingresso, bagno e ripostiglio al *piano terra*;
- ✓ due camere e bagno al *piano primo*;
- ✓ due camere e bagno al *piano secondo*;
- ✓ *sottotetto* ad uso deposito al *piano terzo*;

il tutto come meglio rappresentato nell'ipotesi progettuale allegata nella figura di seguito:

Sulla base dell'ipotesi progettuale proposta, i costi da sostenere per la ripresa dei lavori fino alla loro ultimazione, rendendo il fabbricato "abitabile" e in condizioni di manutenzione normale, sono stati stimati in **€uro 163.597,31 + I.v.a. di legge.**
