TRIBUNALE DI MASSA SEZIONE FALLIMENTARE

FALLIMENTO R.F. n. 41/2019

RELAZIONE TECNICA ESTIMATIVA

BENI IMMOBILI E MOBILI

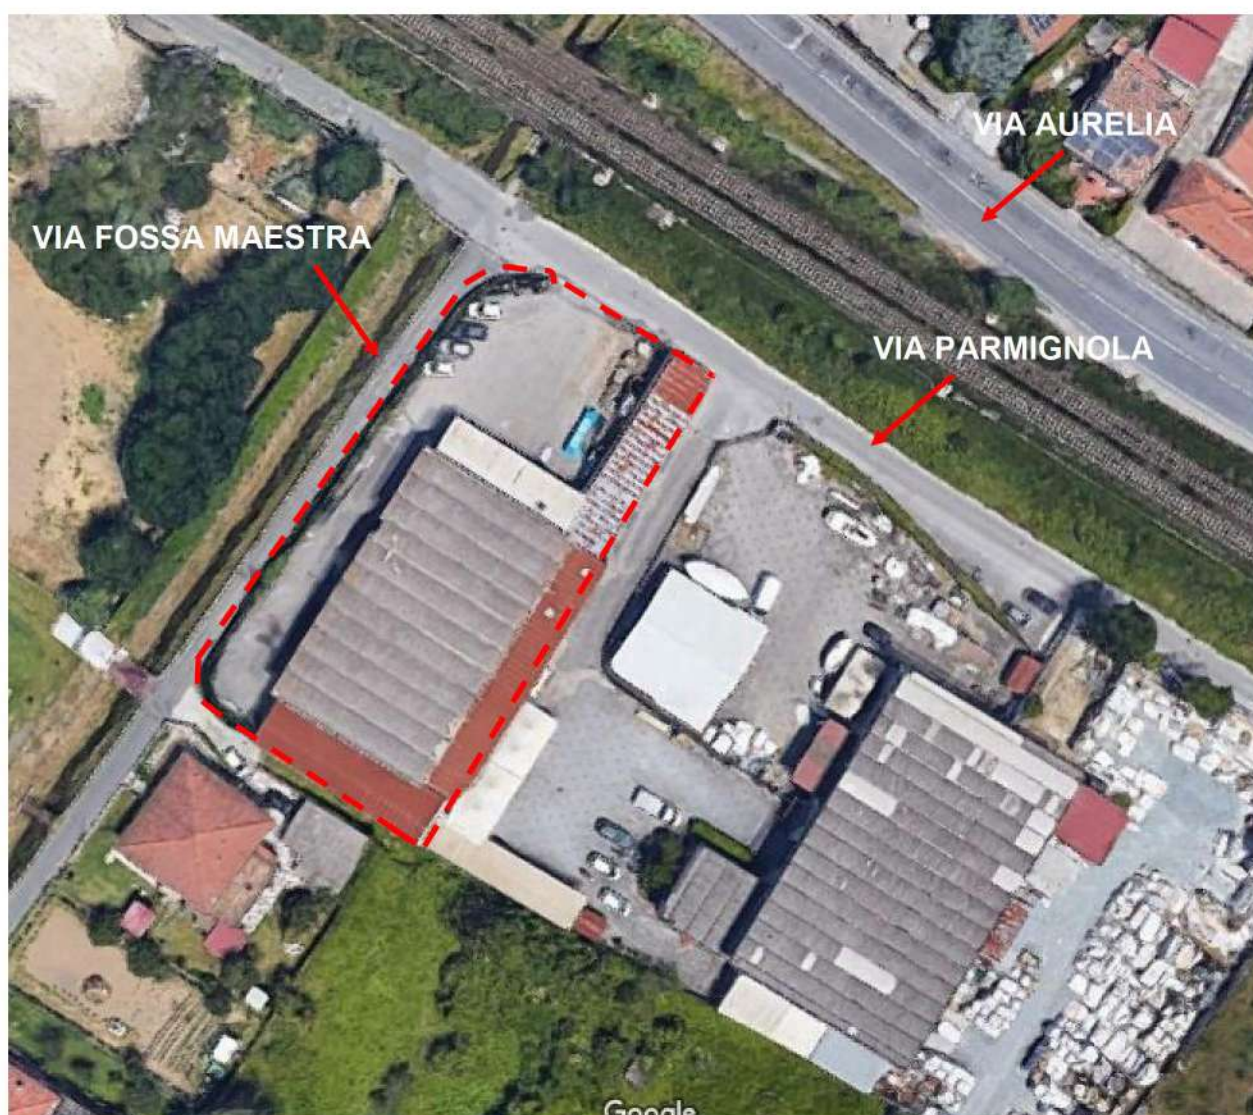
Figura 2 - Vista aerea del compendio industriale in esame

L'Asset in esame è costituito da un capannone industriale principale realizzato nell'anno 1983 e da alcune ampie tettoie poste in aderenza sui lati sud ed est dello stesso, realizzate nel corso del tempo e successivamente regolarizzate con condono edilizio. Una di queste, quella posta sul confine lato levante, si prolunga nel piazzale esterno antistante il capannone e, utilizzata come deposito materiale, risulta aperta sui lati.

Il piazzale esterno si sviluppa su due lati del capannone, rifinito con asfaltato ancora in buono stato di conservazione, risulta completamente recintato con rete metallica di altezza media mt 2 realizzata su cordolo di base in cls. (vedi doc. fotografica allegato n°1).

Il capannone principale è di pianta rettangolare di circa ml. 18,55 x ml. 33,70 (circa mq 626), realizzato con struttura prefabbricata in cemento armato, coperto con lastre ondulate curve in fibrocemento (eternit) interposte su travi in c.a., prefabbricate, con sezione a Y, e tamponato con pannelli prefabbricati in c.a. con finitura superficiale in graniglia. Nelle facciate sono presenti finestre a nastro vetrate con telai in alluminio anodizzato, e portoni di accesso con ante scorrevoli in ferro.

Le tettoie poste in aderenza sono state eseguite con una struttura portante in profili di scatolato di ferro, coperte con lamiera zincata grecata e tamponate sui lati con pannelli sandwich di poliuretano rivestiti in lamiera dogata (vedi doc. fotografica allegato n°1).
