**CONCORDATO PREVENTIVO**

**RCP 18/2013 - Cron. 706**

**PERIZIA DI STIMA  
DEI BENI IMMOBILI**

RELAZIONE FOTOGRAFICA  
DEI BENI IMMOBILI DI PROPRIETA' [REDACTED]

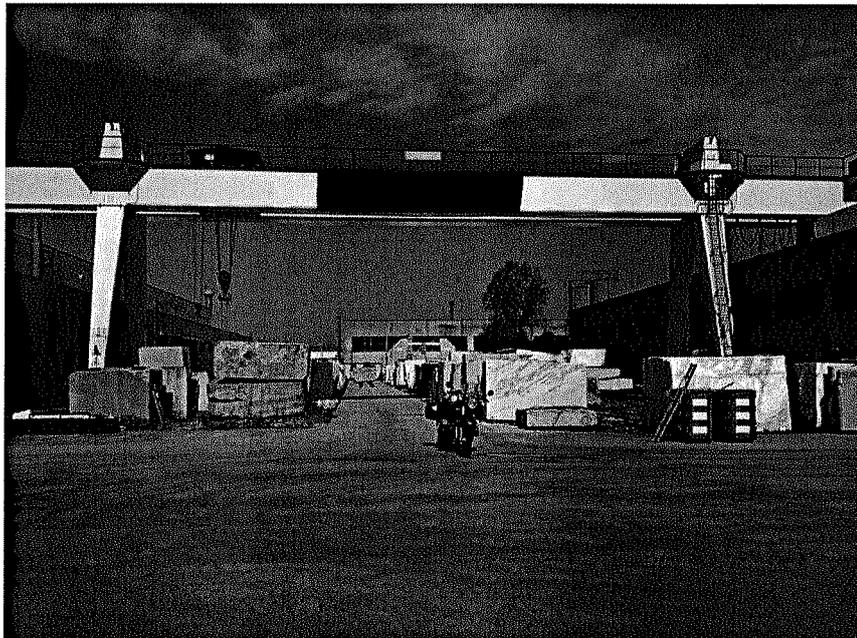
Area pertinenziale stoccaggio blocchi

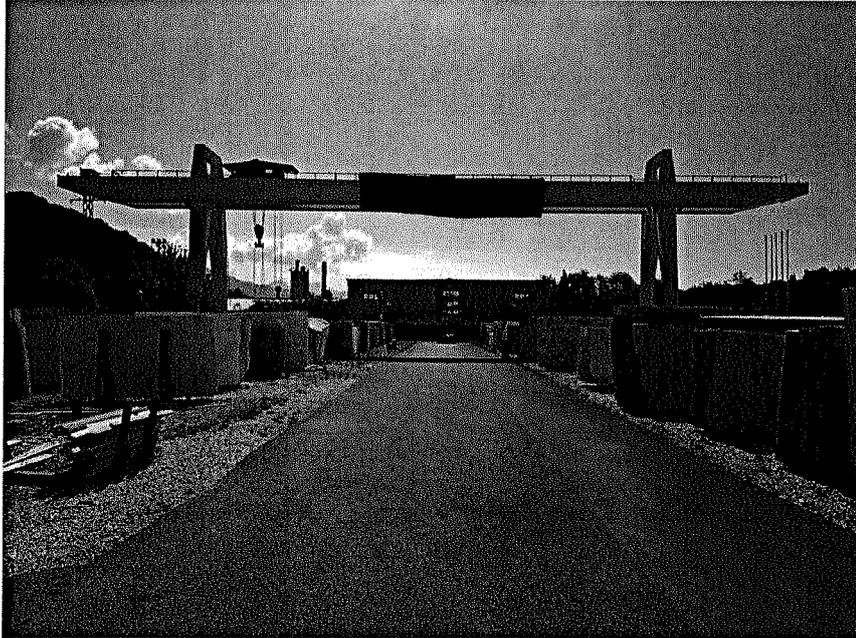
Area pertinenziale stoccaggio lastre

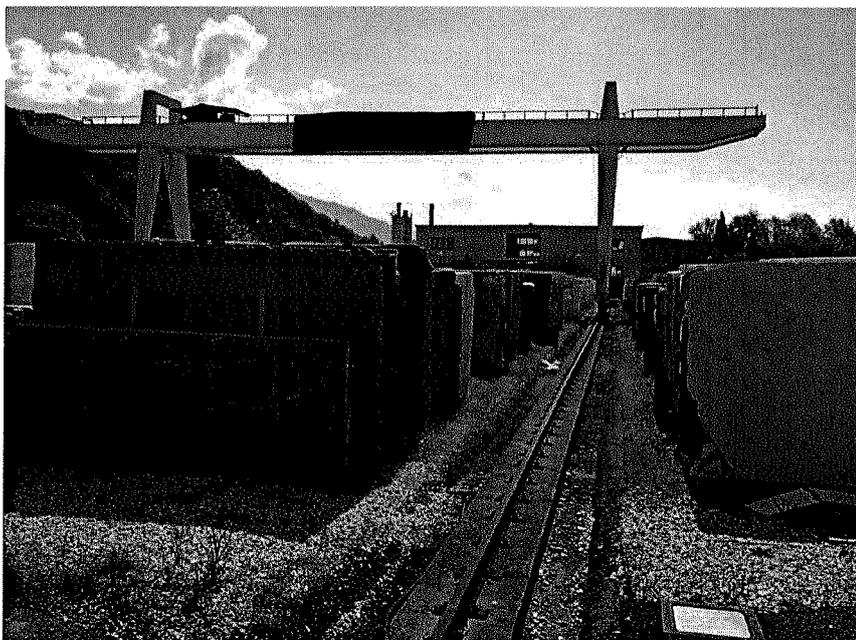
Area pertinenziale stoccaggio lastre e via di corsa delle gru a cavalletto

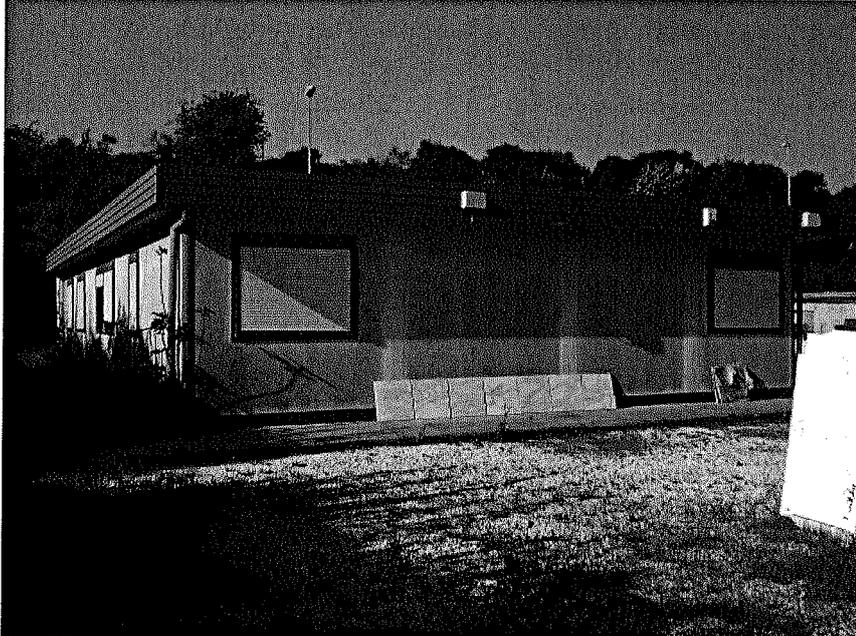
Blocco uffici Secondario

Lo stato manutentivo generale di questo fabbricato, non risulta in buono stato di conservazione; ciò è dovuto all'alluvione del Novembre 2012 che, oltre ad aver provocato e prodotto i danni nel seminterrato della palazzina uffici principale, ha danneggiato anche questo manufatto, la cui particolare struttura edificatoria ne ha risentito in maniera negativa.

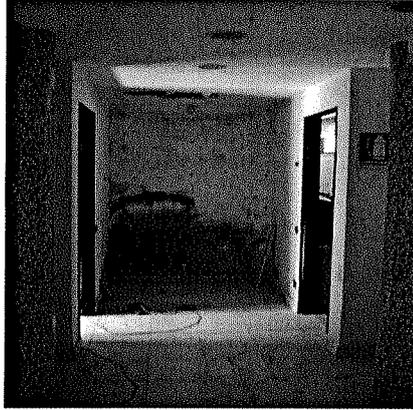
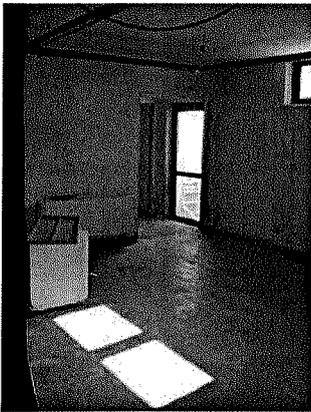
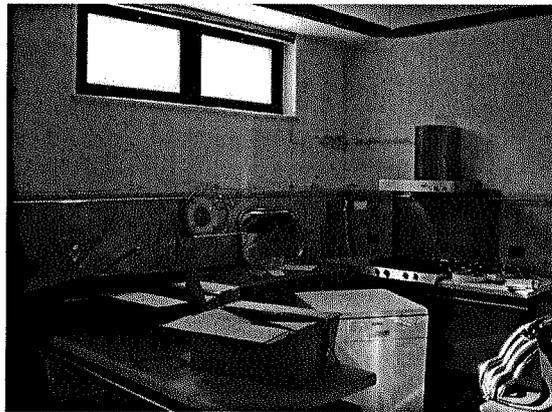
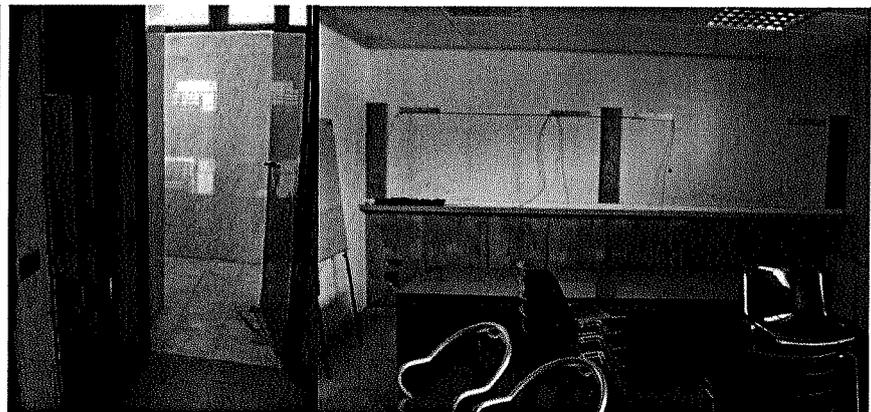
Interni Palazzina Principale Uffici - Piano Seminterrato

Lo stato manutentivo del piano seminterrato non è molto buono; ciò è dovuto all'alluvione del Novembre 2012 dove, a seguito delle fortissime piogge che si sono abbattute sulla zona e l'erosione di un canale posto nelle vicinanze, l'acqua penetrando dalla porta di accesso al seminterrato, che l'ha sfondata e divelta dalla pressione e dalla forza, ha raggiunto il solaio di ripartizione con il piano rialzato provocando ingenti danni a partire dal quadro elettrico generale e all'impianto elettrico di piano posto sotto traccia (questi rifatti ex novo), alle porte di comunicazione dei vani, alla pavimentazione e al rivestimento dei bagni in marmo, e a tutto quanto era ivi disposto e dislocato. Allo stato attuale il seminterrato è stato ripulito, ma permangono i segni dei notevoli danni prodotti sulle pavimentazioni e sulle pareti.

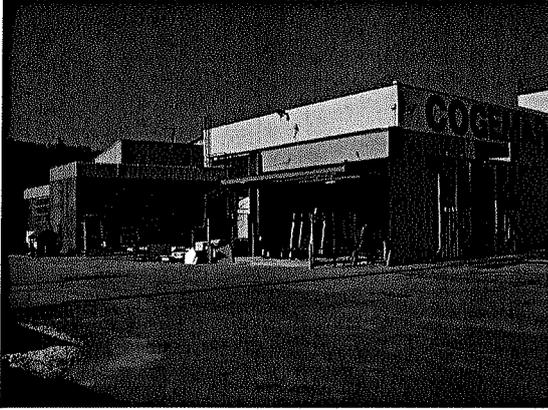
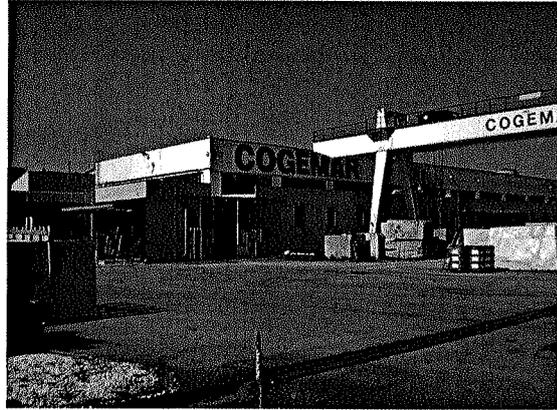
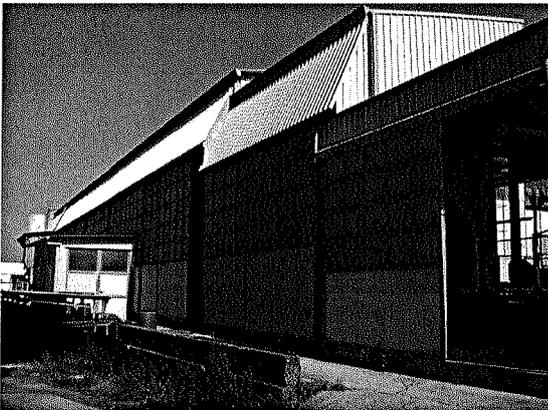
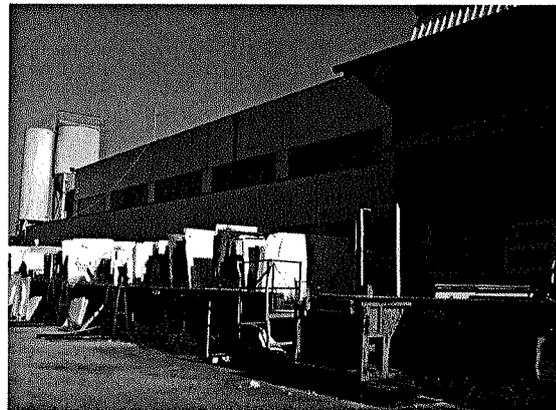
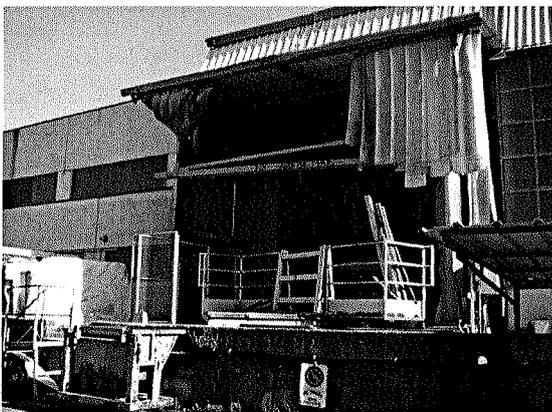
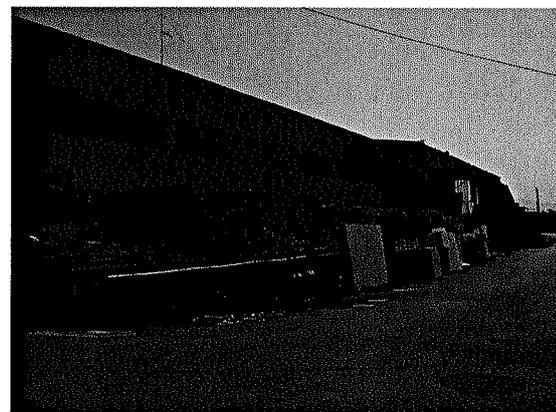
## Capannone Industriale

Nel complesso generale, il capannone e le tettoie risultano esternamente, alla verifica visiva in buono stato di manutenzione. L'interno del capannone, specificatamente la copertura, e parte dei tamponamenti verticali, risultano anneriti dall'incendio doloso appiccato nottetempo da ignoti ad una autovettura di lusso della società ivi parcheggiata. Tale incendio, sviluppatosi e consumatosi di notte all'interno del capannone, ha provocato l'annerimento e l'affumicamento con i fumi e la fuliggine, creatasi dal rogo dei componenti del materiale dell'autovettura e dal gasolio del serbatoio la copertura ma, ad un'indagine visiva non ha provocato danni alla struttura stessa, se non l'annerimento, stante l'altezza di

Ml. 7,50 dal livello della pavimentazione, laddove solo in questo punto, per il calore sprigionato dal rogo, e circoscritto all'impronta del veicolo, la pavimentazione risulta danneggiata.

Occorrerà quindi intervenire con una idropulitura mediante l'ausilio di un cestello mobile, al fine di rimuovere la fuliggine e l'affumicamento prodotto che ricadrà a terra per lungo tempo e verificare – a mero titolo di scrupolo – la componente strutturale del cemento vibrato.
