TRIBUNALE DI MASSA
SEZIONE FALLIMENTARE
CONCORDATO PREVENTIVO DI

RCP N. 4/2008

AGGIORNAMENTO DELLA STIMA IMMOBILIARE

PERIZIA ESTIMATIVA IMMOBILIARE

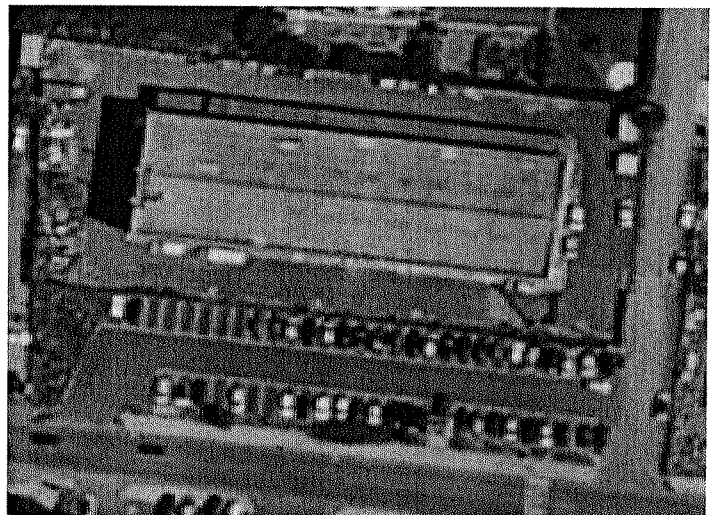
Vedasi foto a lato.

Essenzialmente si tratta di una tipica costruzione industriale a pianta regolare, che per sua natura non presenta una particolare qualità architettonica, anche se di gradevole aspetto, ovviamente in funzione della sua destinazione.

La struttura portante verticale ed orizzontale è di tipo prefabbricato , la tamponatura esterna è eseguita con pannelli sempre prefabbricati la cui faccia esterna è in parte rifinita con materiale simil ghiaia a granulometria uniforme.

La copertura è affidata a tegole in cemento, mentre le chiusure degli infissi e dei portoni di accesso sono in metallo.

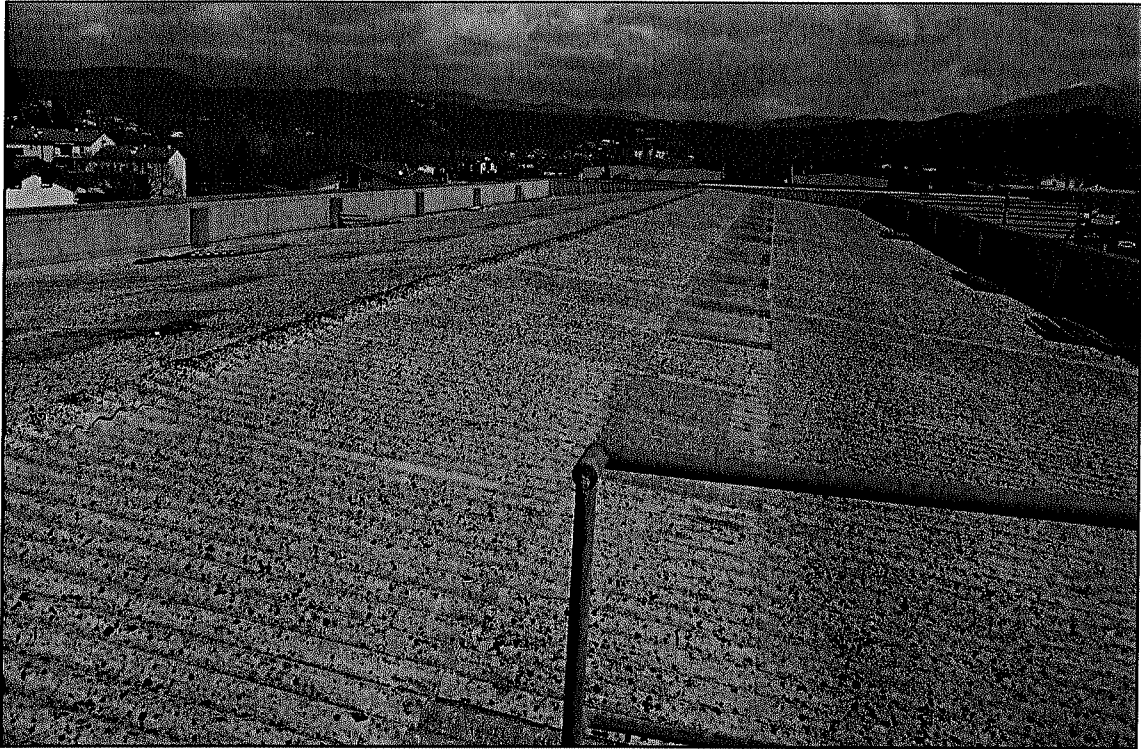
Figura 1. Veduta della copertura in Eternit del fabbricato distinto al mappale 1159

1. la copertura non era in tegole di cemento, come riferito nella relazione del geom. Giannuzzi, ma in pannelli ondulati di "Eternit" che in diversi punti presentavano evidenti sfogliature (figura 1);
2. Alcuni infissi risultavano danneggiati. In particolare le chiusure di n°2 finestre

Pertanto contattando aziende specializzate sono stati determinati i costi necessari allo smaltimento dell'Eternit, all'installazione di una copertura in lamiera, al riposizionamento della parete prefabbricata ed al ripristino degli infissi danneggiati. Dall'analisi di mercato si è stabilito:

1. Costo di smaltimento dell'Eternit al metro quadrato [m²] per superfici comprese fra 500 e 1000 m² considerando l'allestimento del cantiere, le pratiche ASL ed il trasporto con mezzi idonei €/m² 13,00
2. Costo installazione copertura in lamiera metallica zincata €/m² 22,00
3. Costo ripristino serramenti per fabbricato distinto al mappale 1159 € 3.000,00
4. Costo riposizionamento parete di tamponamento del fabbricato di cui al mappale 1159, comprensivo di noleggio gru e relative pratiche € 10.000,00
5. Costo ripristino dell'estradosso travi del fabbricato di cui al mappale 1208, considerando allestimento cantiere, materiali, manodopera e pratiche urbanistiche € 15.000,00
6. Ripristino funzionalità pluviali per il fabbricato distinto dal mappale 1208 se effettuato nel corso degli interventi di rimozione dell'eternit € 3.500,00

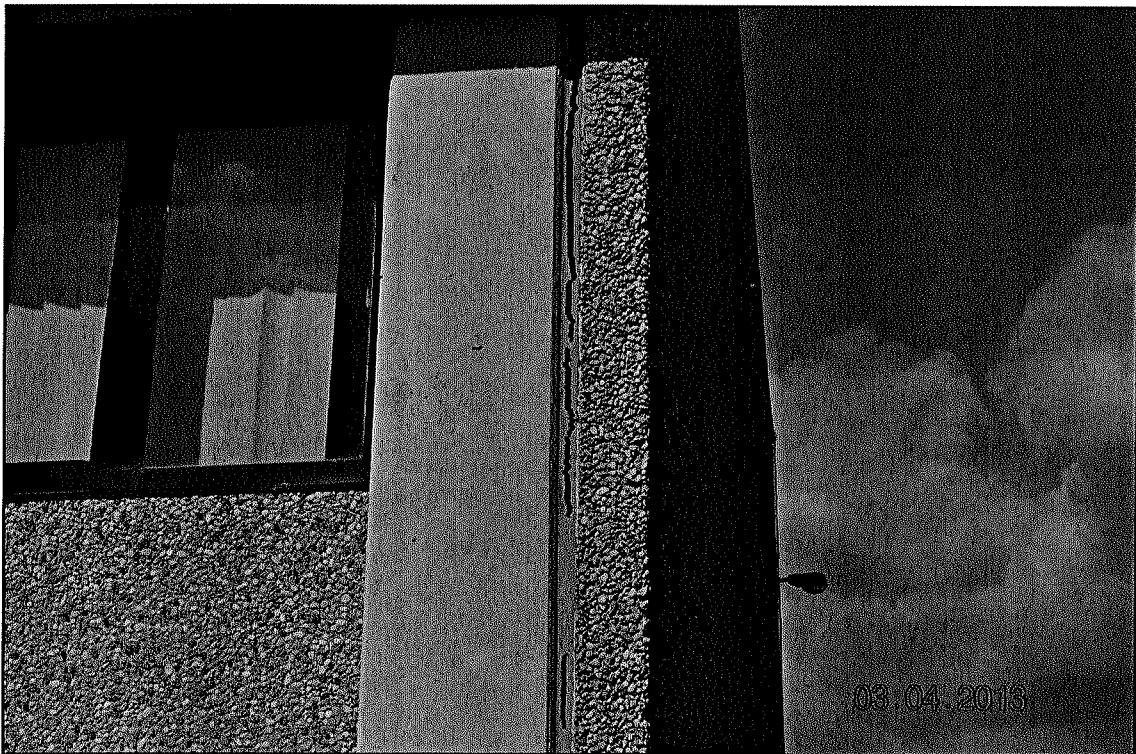
Figura 2. Spostamento verso l'esterno della parete di tamponamento prefabbricata.

3. la parete di tamponamento prefabbricata esterna su cui è posizionata la porta di accesso aveva subito uno spostamento verso l'esterno, probabilmente a causa degli ultimi avvenimenti tellurici, che ne provocava il suo allontanamento dalla struttura portante e la rottura del giunto elastico di copertura (figure 2 e 3). Tale evento provocava la fessurazione dei tamponamenti interni degli spogliatoi del piano ammezzato (figura 4).
4. alcuni climatizzatori presenti negli uffici erano stati rimossi e venduti nel corso della liquidazione.
