Analisi valutativa immobili ubicati in Seefeld – Austria

Hotel Tyrol, Münchner Straße 114 Hotel Alpenhof, Münchner Straße 76

Oggetto: Valutazione immobiliare Hotel Tyrol - Alpenhof - Seefeld - Austria

Hotel Tyrol und Hotel Alpenhof
in 6100 Seefeld, Münchnerstraße 76 und 114
Verpflichtete Partei: Firma Dogana Vecchia S.R.L.

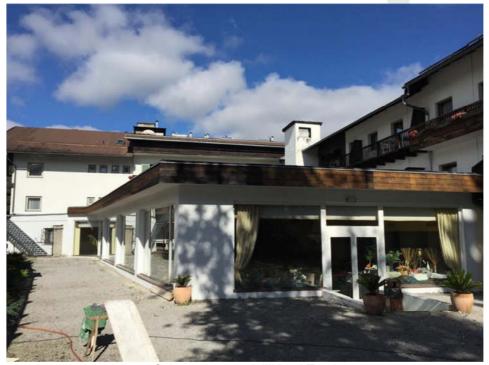
Cortile sterrato con muro di cinta del terreno verso il vicino a sud

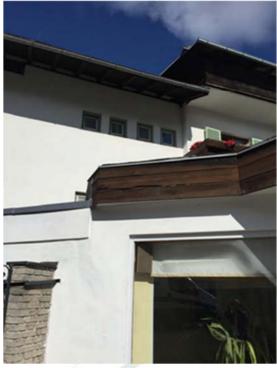
Rivestimento in legno dell'attico danneggiato sala da pranzo Hotel Tyrol

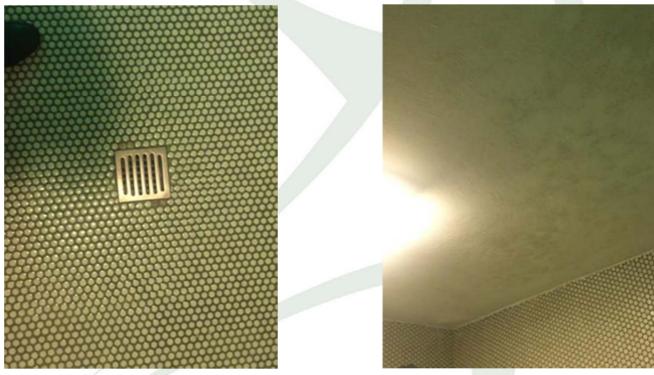
Tracce di umidità e parti di piastrelle mancanti nella piscina dell'Hotel Tyrol

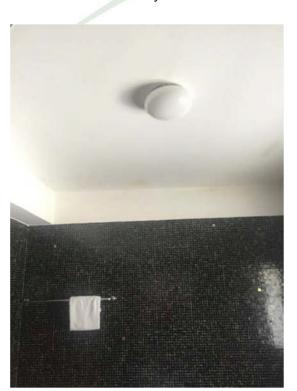
Nella camera 118 è presente un danno causato dall'acqua e la parete interna e in parte il soffitto presenta forti tracce di umidità, lo stesso vale per il lato posteriore di questa parete nella camera attigua

Lato posteriore della parete del danno causato dall'acqua camera 118 nella camera attigua Anche questa evidenzia danni causati dall'umidità che si è staccata dalla parete sulla parete e sul lato inferiore del soffitto

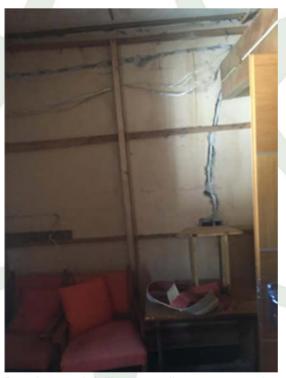
Danni causati dall'acqua nella stanza 118 al 1° piano superiore dell'Hotel Tyrol

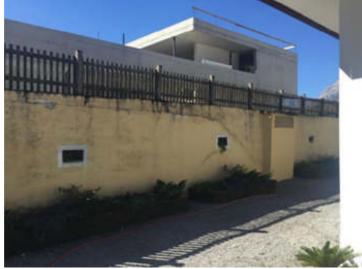
Il lotto presenta dislivello di circa 3 m dal confine sud in prossimità dell'Hotel Tyrol delimitato da un muro in forte stato di deterioramento. Ai parcheggi è possibile accedere dalla Münchner Straße attraverso un ingresso dedicato alle autovetture; per gli autobus c'è invece la possibilità di accesso attraverso la Hermannstalstraße.

Muro di cinta del terreno in evidente stato di abbandono lungo il confine a sud

Muro di cinta del terreno in evidente stato di deterioramento lungo il confine sud

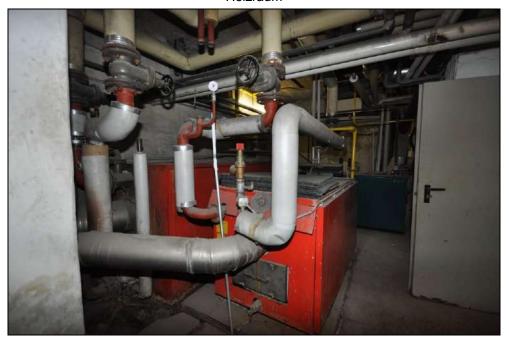
Heizraum

Terrazzoboden, die Wände verputzt, geweißt, Heraklitdecke auf Hohlkörperdecke montiert, bricht teils herunter, die Heizkessel sind nicht mehr in Betrieb – zu entsorgen. Von hier gelangt man in einen Durchgangsraum mit Erdgasanschlüssen.

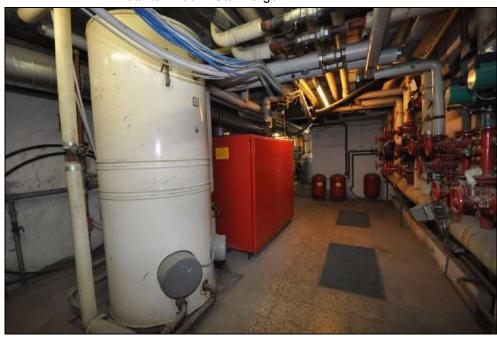
Technikraum:

Terrazzoboden, Wände, Decken verputzt, gefärbelt, Betonhohlkörperdecke, hier ein Hoval-Heizkessel Baujahr 2000, ein offener Schacht direkt ins Freie mit Stahlplatte abgedeckt, weiters hier die Hauptwasserzuleitung, im rückwärtigen Bereich Filter für das Schwimmbad. Hier noch ein alter Brauchwasserspeicher EHT, vermutlich nicht mehr betriebsbereit. Zugang zum Technikraum durch Metalltür T 30 in Stahlzarge.

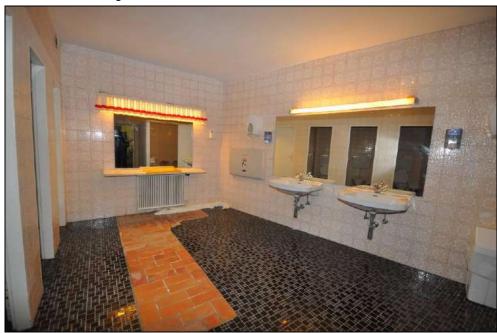
WC-Anlagen Damen: Boden, Wände verfliest, vier Sitznischen jeweils abgemauert mit Stand-WC und Hochspüler. Es ist hier laut Auskunft von Frau Rungaldier deutlich feucht, Wasser tritt direkt von außen ein.

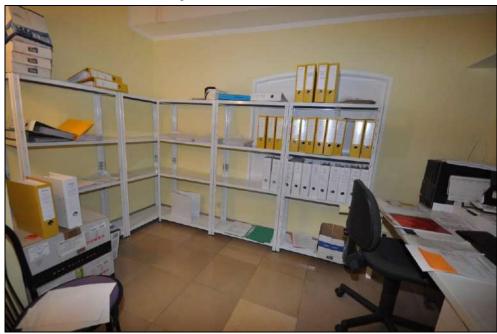
Büro:

Steinbelag, Wände, Decken verputzt, geweißt, an der Decke Wasserschäden sichtbar – undichtes Dach – im Anschlussbereich zur Erweiterung.

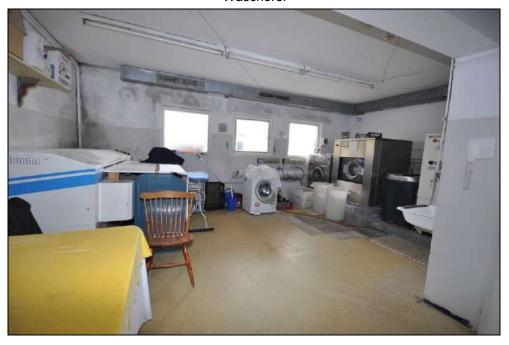
Wäscherei

Holzfüllungstüre in Futterstock mit Ölfarbe gestrichen, PVC-Boden hat sich teils gelöst, schadhaft, Wände, Decken verputzt, geweißt, deutlich feucht, hohe Luftfeuchtigkeit, alte Holzfenster.

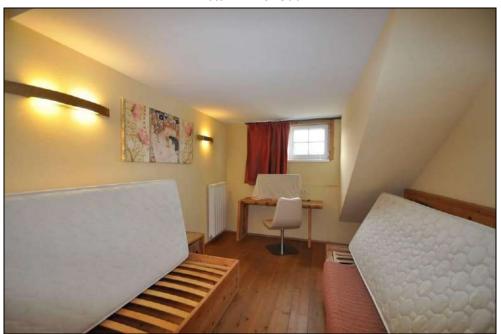
Bei den Fenstern ein Wasserschaden sichtbar.

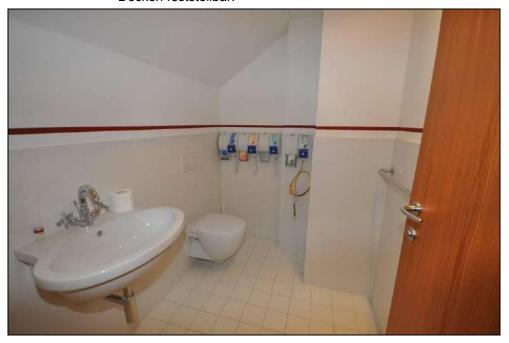
Boden, Wände auf ca. 1,20 m verfliest, darüber sowie die Decke verputzt, gefärbelt, deutliche Risse im Anschlussbereich Wände zu Decken feststellbar.

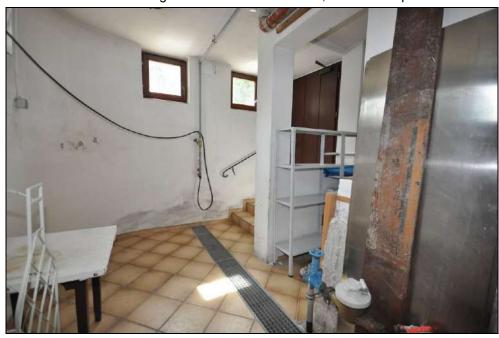
als Durchgangsraum ins Freie, keramischer Bodenbelag, Wände, Decken verputzt, gefärbelt, Schimmelpilzbildung und aufsteigende Feuchtigkeit an den Außenwänden, hier die Hauptwasserzuleitung.

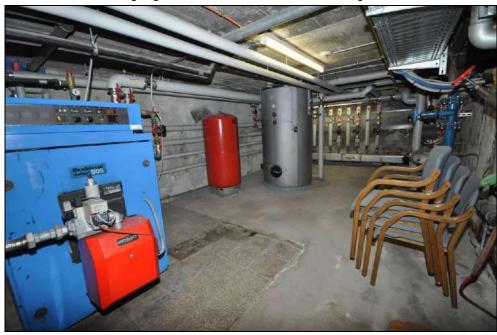
Heizraum:

relativ niedrig, Zementestrich, die Wände verputzt, gefärbelt, Betondecke, Heizleitungen wärmegedämmt, Wärmeerzeuger ist ein Buderus-Kessel, welcher mit einem Olymp-Gasbrenner befeuert wird. Zugang durch Metalltüre T 30 in Stahlzarge.

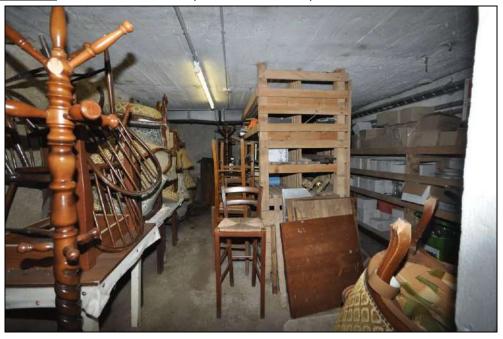
Abstellraum: feucht, Betonpflaster, Wände verputzt, Betondecke schalrein.
