TRIBUNALE DI TREVISO

STIMA GIUDIZIALE

nella esecuzione immobiliare n° 155/2015

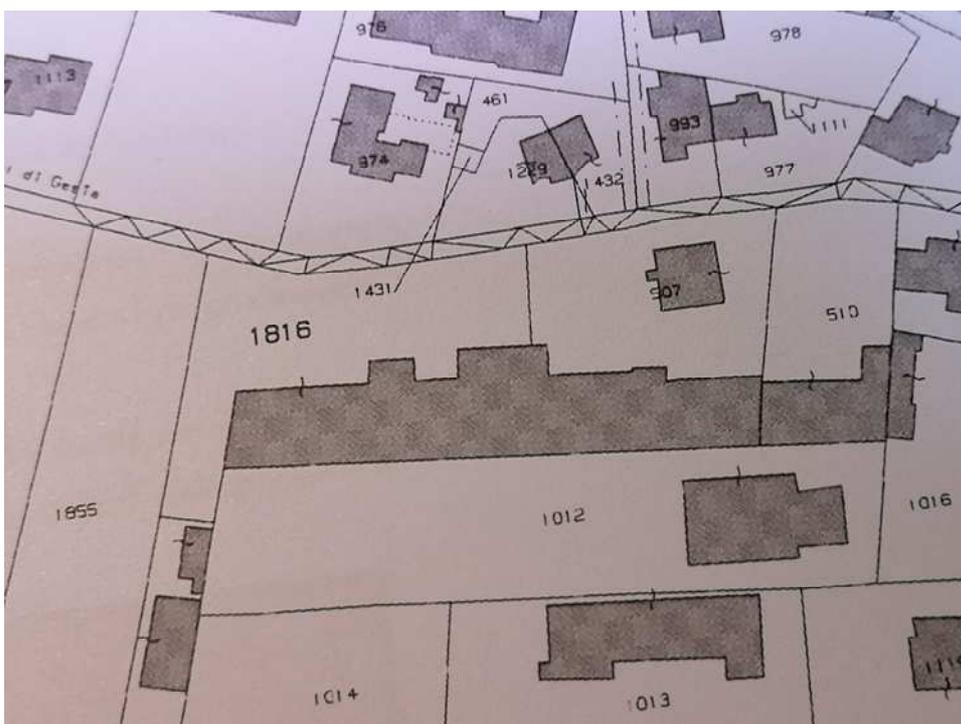
La relazione fotografica (all. 1) è suddivisa in capitoli, in ognuno dei quali le foto sono individuate con un prefisso diverso:

- esterni: "Es";
- mapp. 1816, sub. 2, Ovest: "L1O";
- mapp. 1816, sub. 2, Est: "L1E";
- mapp. 1816, sub. 3: "L2";

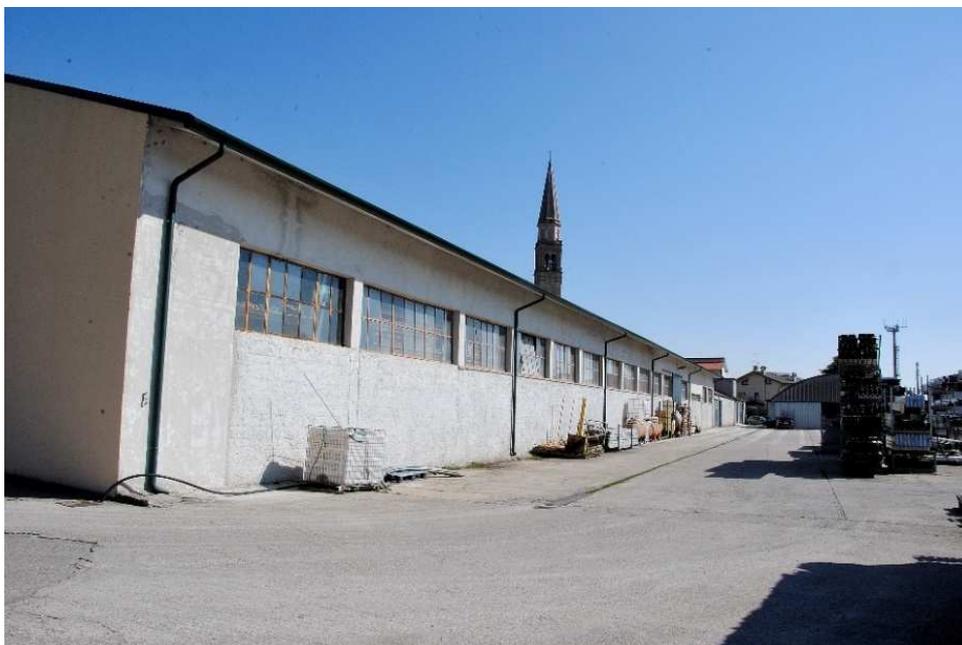
- a nord, verso Via Castelik:
 - nella porzione a est da uno zoccolo in calcestruzzo, sul quale è fissata una griglia, anch'essa in calcestruzzo, ad imitazione di una siepe spoglia (foto Es01);

- nella porzione a ovest da uno zoccolo in calcestruzzo sul quale è fissata una griglia realizzata con lo stesso materiale (foto Es02).

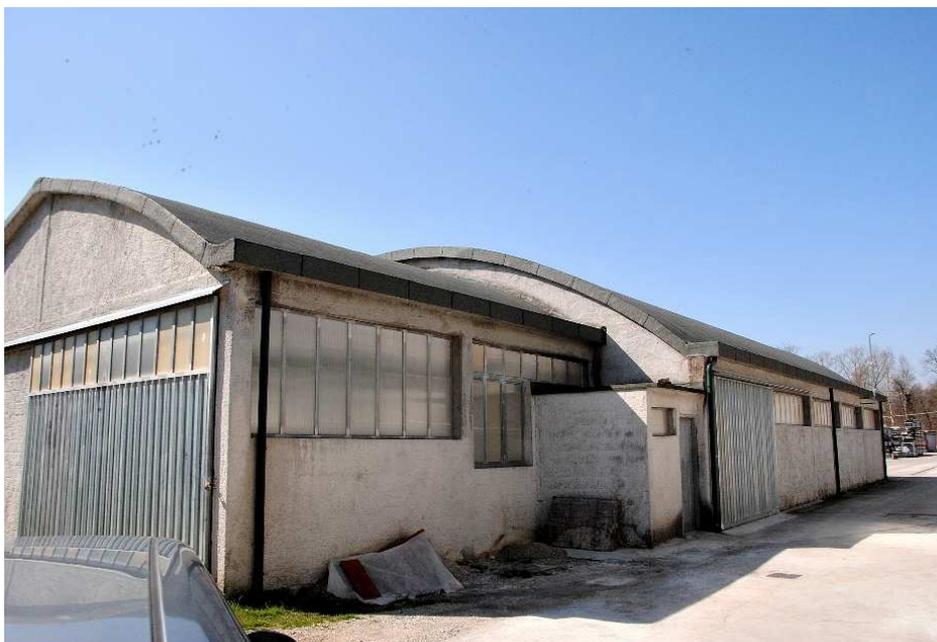
All'interno della proprietà vi è una rete metallica che divide il mapp. 1816 dal mapp. 507 (foto Es04), a nord del fabbricato principale.

Lo scoperto del lotto individuato catastalmente come mapp. 1012 è pavimentato con calcestruzzo liscio (foto Es21).
