TRIBUNALE DI TREVISO - ESECUZIONI IMMOBILIARI

RELAZIONE DI STIMA (Lotto Unico)

Lotto Unico : VILLA CON SCOPERTO

ubicazione : VILLORBA (TV) – frazione Lancenigo, località S. Sisto, via Monte Grappa n. 15/A

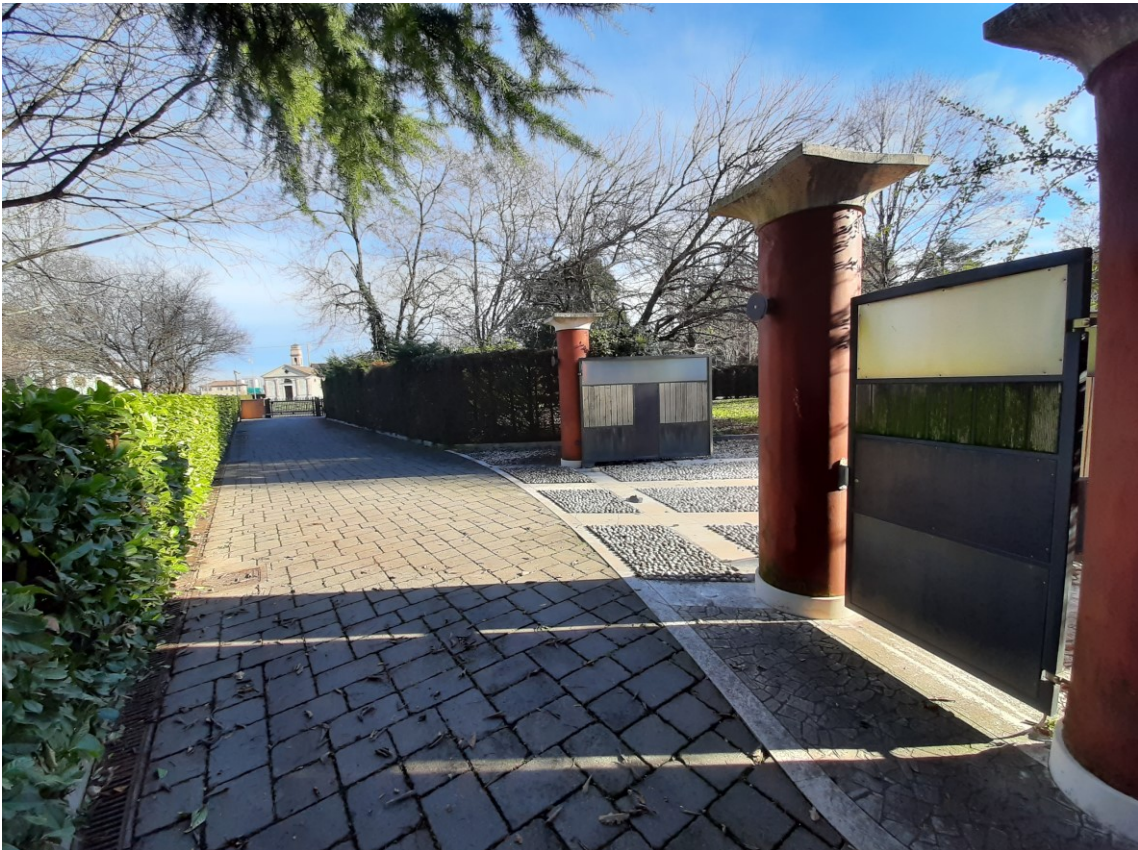
**Servitù di passaggio lato nord-ovest mapp. 885 a favore di ex S.I.P.
con accesso dal cancello carraio di via Monte Grappa**

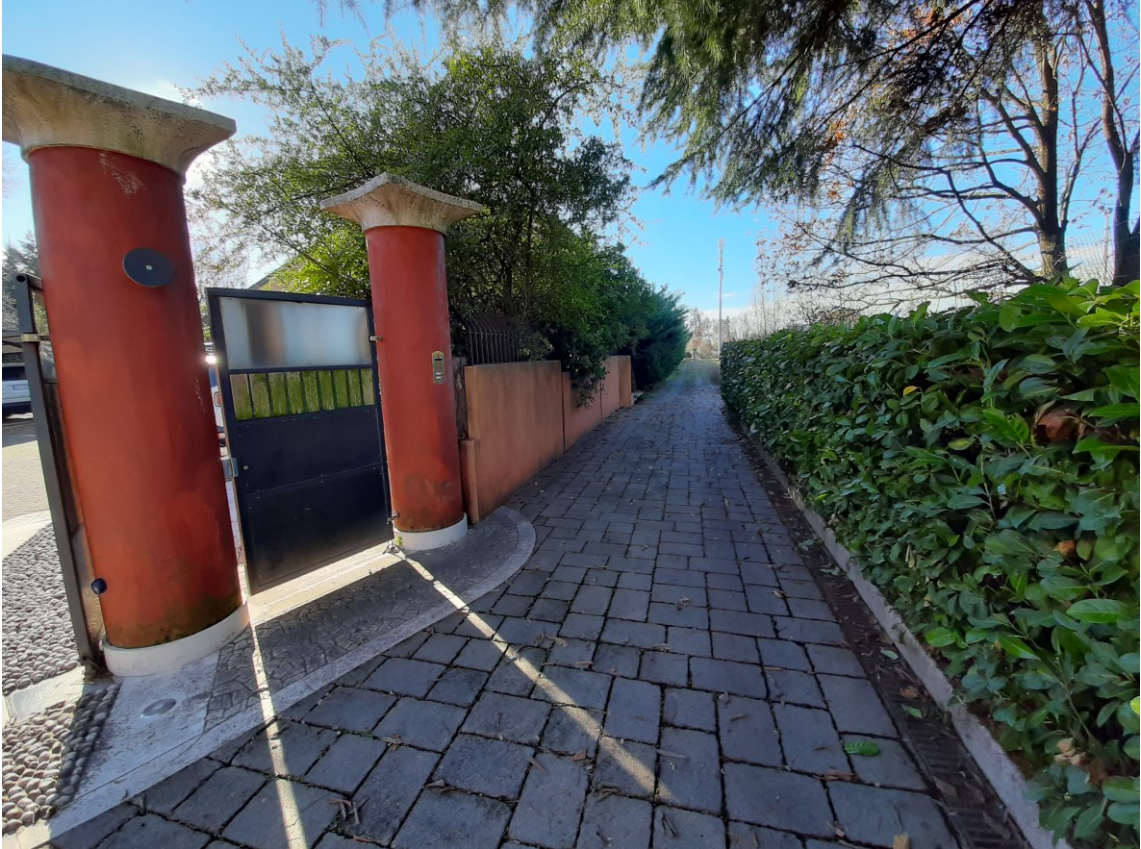
Servitù di passaggio lato nord-ovest mapp. 885 a favore di ex S.I.P. con accesso da via Monte Grappa

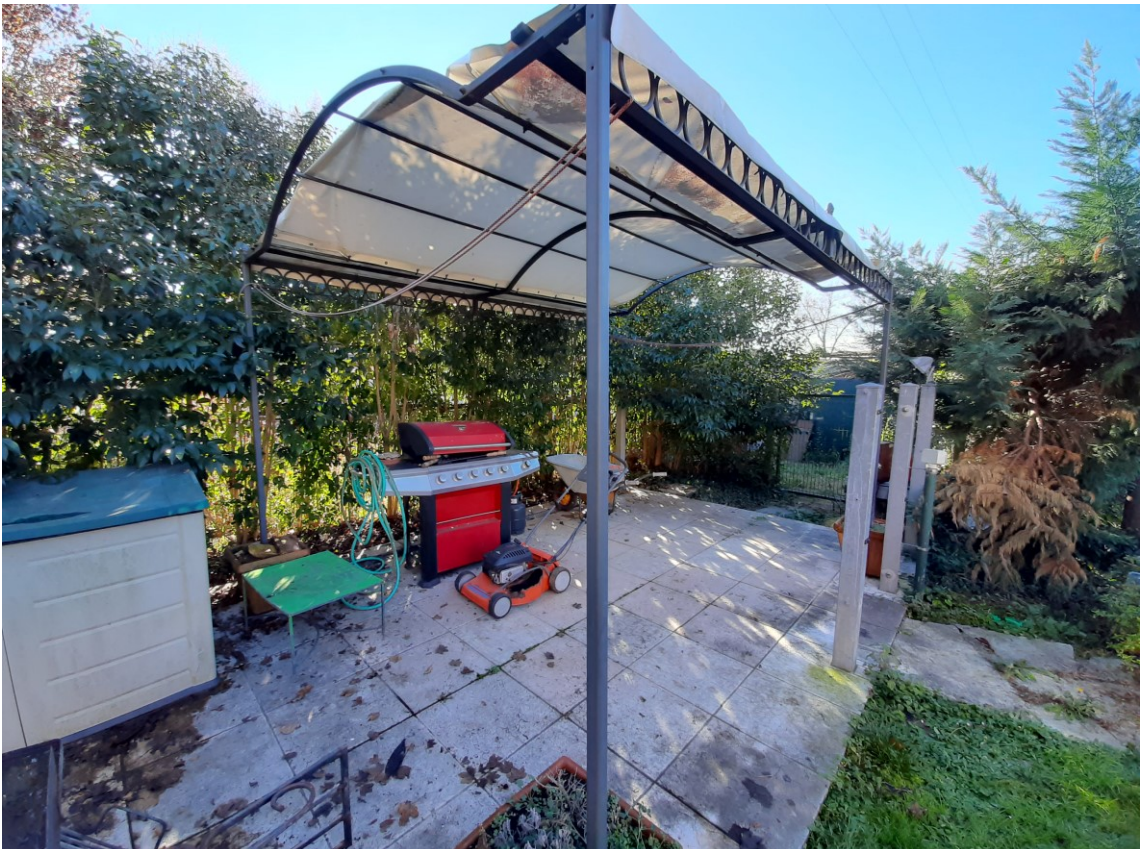
- la recinzione in corrispondenza dell'angolo sud-ovest dell'abitazione non corrisponde al confine catastale e vi è altresì un cancello che conduce ad altro immobile non oggetto della presente procedura;
- sul lato sud-ovest del mappale 885 è presente un palo Enel con relativi fili aerei;
- poco più ad ovest del fabbricato è presente una centrale con impianto di comunicazione elettronica ad uso pubblico (il quale ha accesso mediante la summenzionata servitù di passaggio insistente sul fondo del fabbricato oggetto di esecuzione).

Recinzione e pergolato in corrispondenza angolo sud-ovest dell'abitazione

- realizzazione di due pergolati nel giardino ;
- la cancellata fronte strada non è stata autorizzata. All'attualità non è sanabile in quanto ricadendo in zona agricola dovrà essere realizzata in posizione arretrata alla distanza di 5 metri rispetto al confine stradale ;
- la recinzione lungo la via Monte Grappa non è stata autorizzata, e quanto realizzato non è conforme alle prescrizioni del codice della strada. All'attualità non è sanabile in quanto ricadendo in zona agricola dovrà essere realizzata in posizione arretrata alla distanza di 3 metri dal confine stradale.

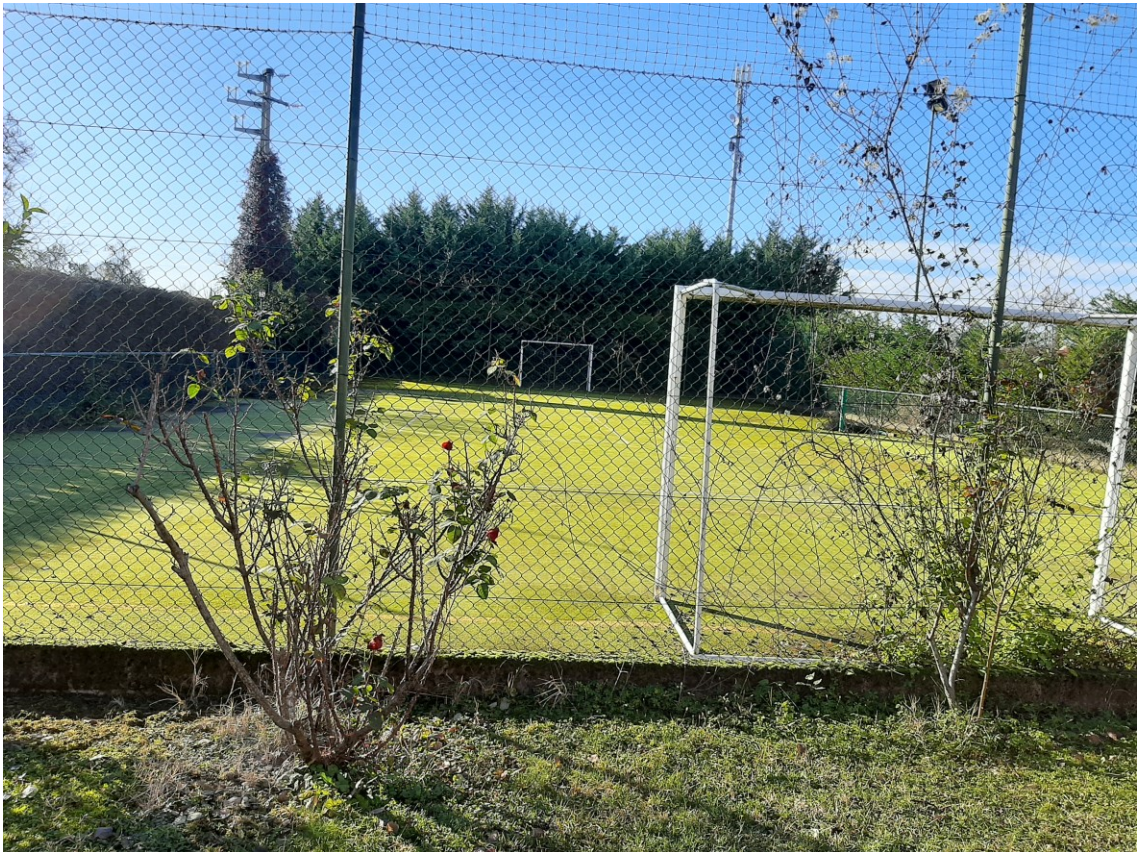
Campo da tennis lato ovest scoperto (non autorizzato)

- la cancellata interna è stata realizzata diversamente da quanto autorizzato ;
- è stato realizzato un campo da tennis non autorizzato (previa realizzazione delle relative opere di mitigazione idraulica);
- non è stato realizzato il pergolato di posteggio auto in corrispondenza dell'angolo sud-est del fabbricato (non eseguita quella di cui autorizzazione n. 181/2002).

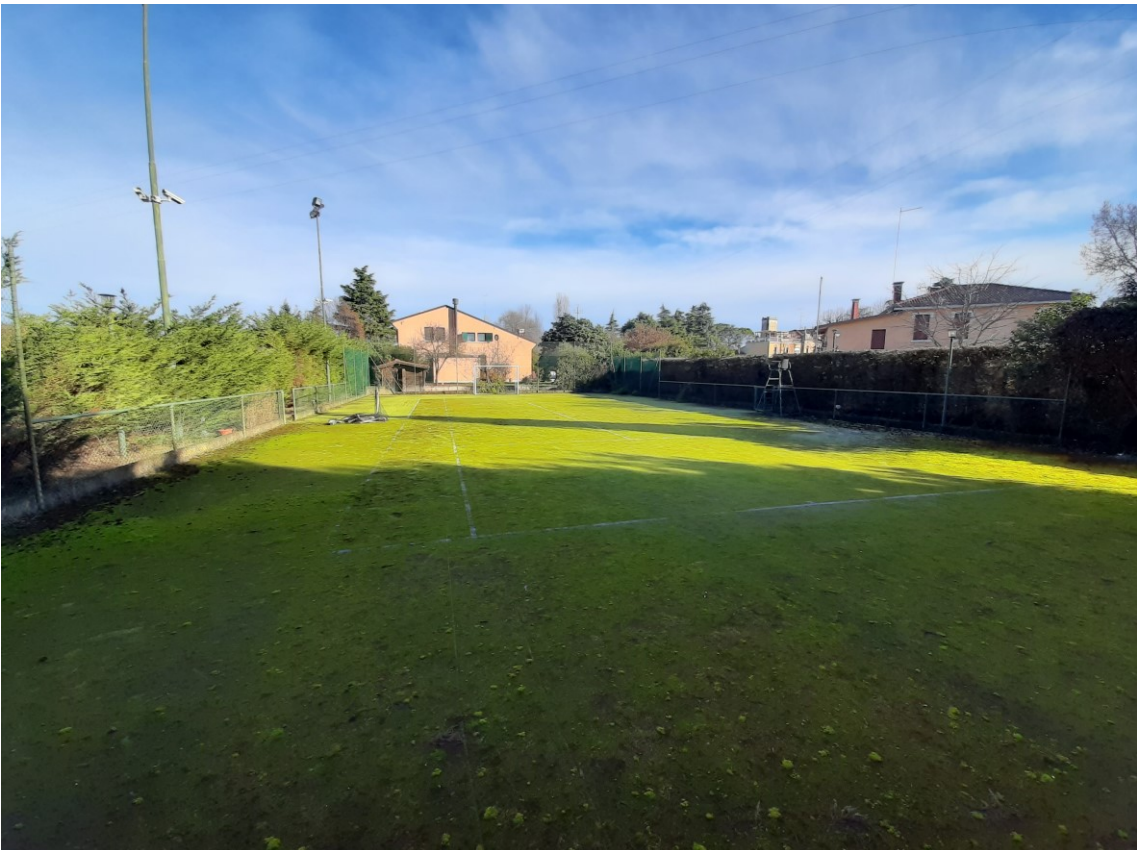
Campo da tennis lato ovest scoperto (non autorizzato)

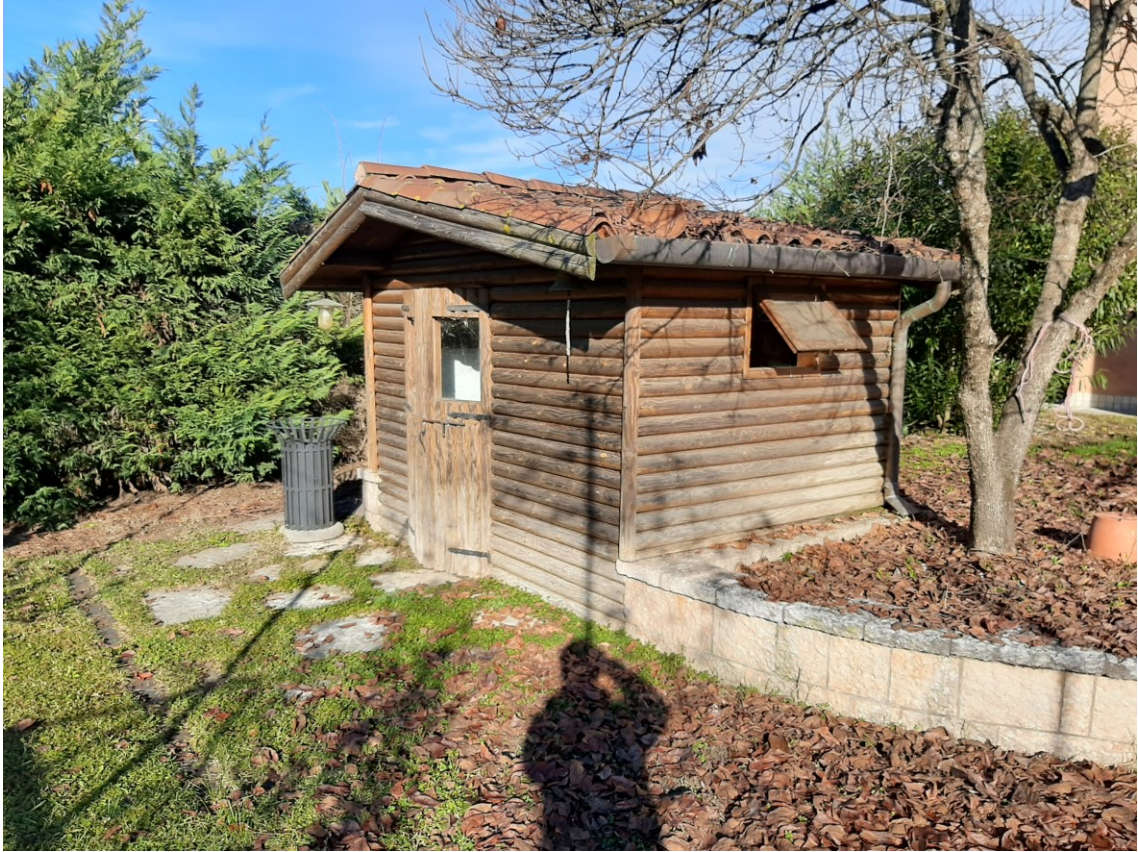
Casetta da giardino angolo nord-ovest abitazione

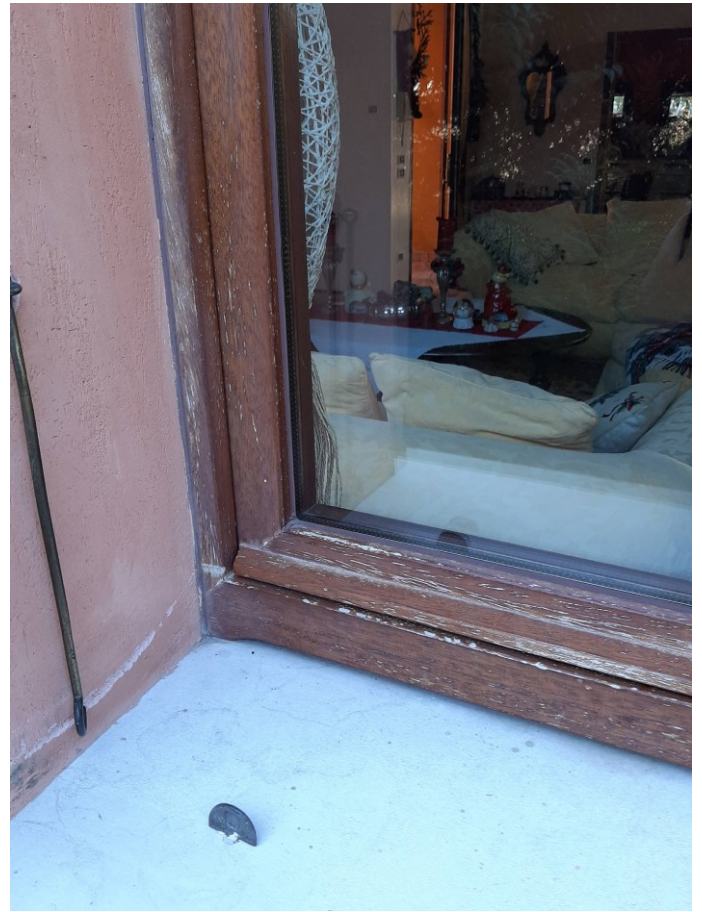
Si evidenzia che i serramenti, in particolare verso l'esterno, necessitano di manutenzione.

Particolare serramenti

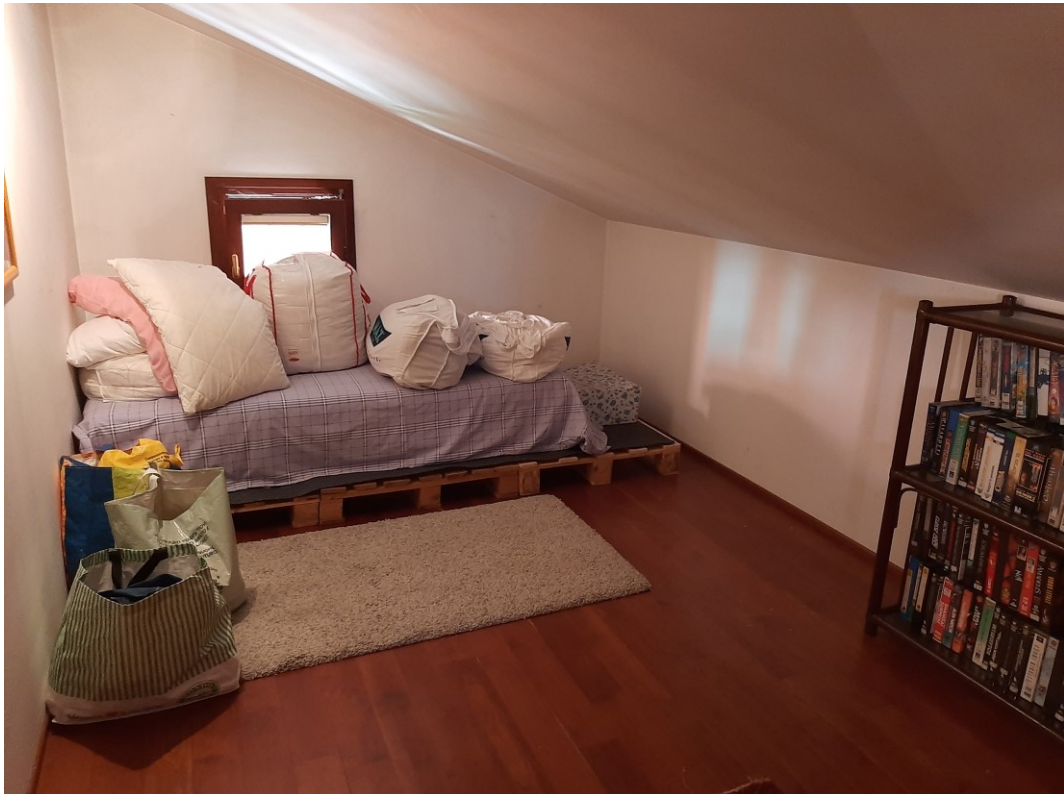
ripostiglio-sottotetto impropriamente adibito a camera
