TRIBUNALE ORDINARIO DI TREVISO  
CANCELLERIA DELLE ESECUZIONI IMMOBILIARI  
ESECUZIONE IMMOBILIARE N. 7/2021

### **LOTTO UNICO - COMUNE DI TREVISO**

#### **C.U. sez. D – foglio 7 / C.T. foglio 25**

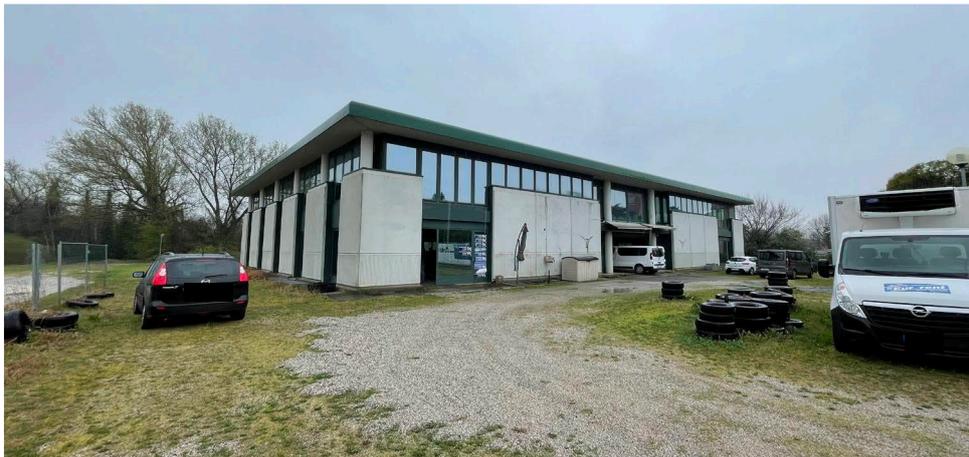
Gli immobili in oggetto sono siti in Via Jacopo Bernardi al civico 23-25, quartiere San Giuseppe, del Comune di Treviso, interessano una superficie fondiaria pari a mq 4.955 e nel loro complesso rappresentano un fabbricato artigianale, con relativa area scoperta pertinenziale, che si sviluppa su tre piani, di cui uno interrato, aventi ognuno una superficie complessiva lorda di circa 965 mq.

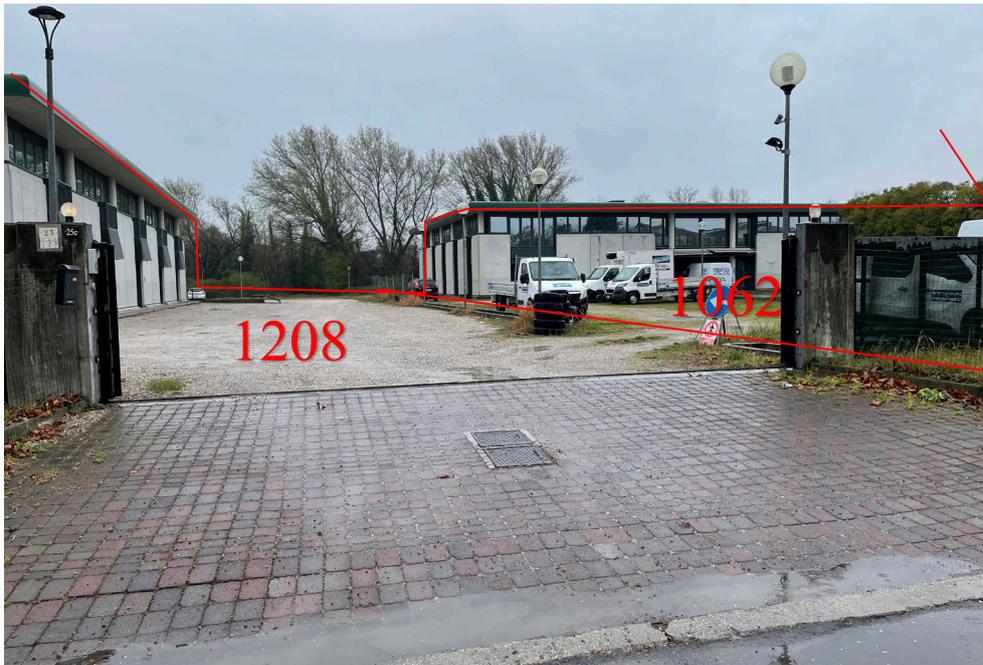
un'area di ingresso carrabile realizzata lungo i confini NORD ed OVEST del vicino mp 1208 (di proprietà di terzi ed estraneo alla procedura), dalla quale si accede all'area pertinenziale del compendio pignorato identificata catastalmente dai sub 12 e 13.

Quest'ultima misura una superficie complessiva pari a circa mq 3.860, al netto degli ingombri delle rampe di accesso al piano interrato, e presenta un fondo quasi interamente inghiaiato la cui percorribilità è limitata all'area antistante il prospetto NORD del fabbricato e parte della zona EST, in quanto le restanti zone (SUD ed OVEST) risultano in buona parte invase da vegetazione spontanea, carenti di qualsiasi tipo di manutenzione e quindi, in gran parte, inaccessibili.
