# TRIBUNALE ORDINARIO DI VENEZIA

ESECUZIONE IMMOBILIARE RG 50 / 2021

## CONSULENZA TECNICA D'UFFICIO PERIZIA DI STIMA IMMOBILIARE

**SCHEDA INFORMATIVA – LOTTO N.5**

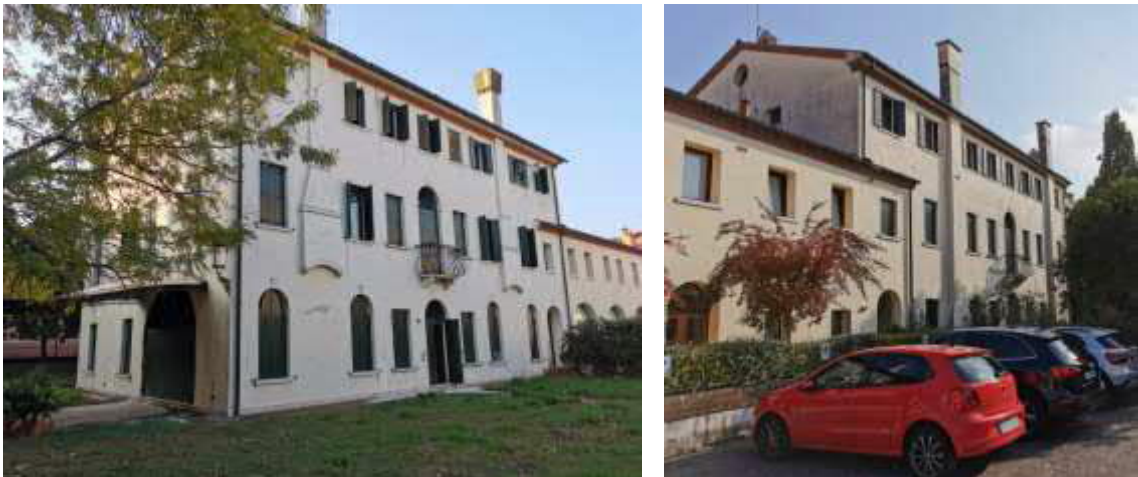
Nel complesso il fabbricato, riconducibile ad un'epoca di costruzione antecedente al 1967, è stato oggetto negli anni di diversi interventi di ristrutturazione e restauro, l'ultimo dei quali, sulla base di quanto rinvenuto durante l'accesso agli atti comunali, è avvenuto nel 2005. Il fabbricato, nel suo complesso, si sviluppa su tre livelli di piano (piano terra, primo e secondo) ed è contornato da un'ampia area scoperta, in parte privata e in parte comune alle altre unità immobiliari ivi presenti.

*Foto n. 9\_ Panoramica fabbricato oggetto di disamina*

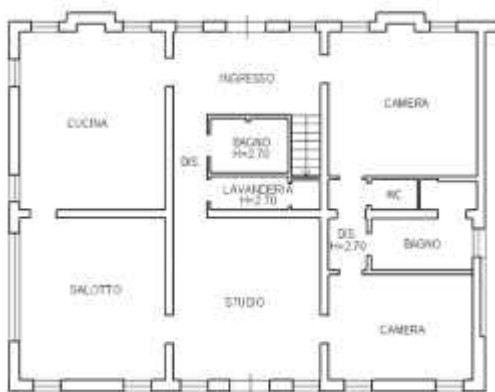
**Fig. 15:** Estratto planimetria catastale piano terra

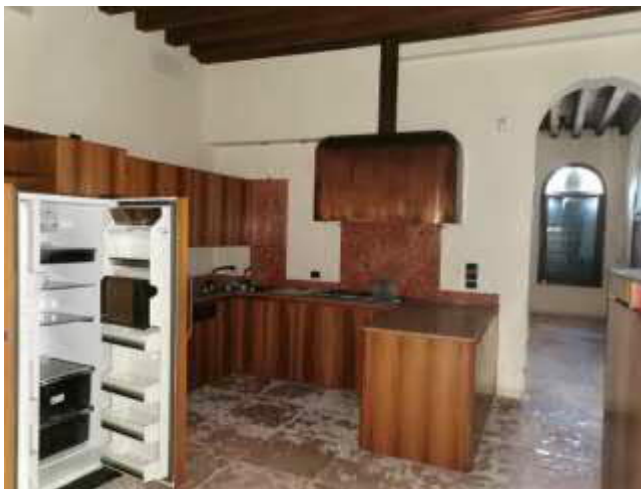
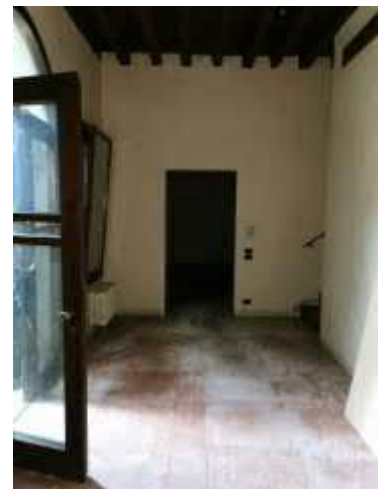
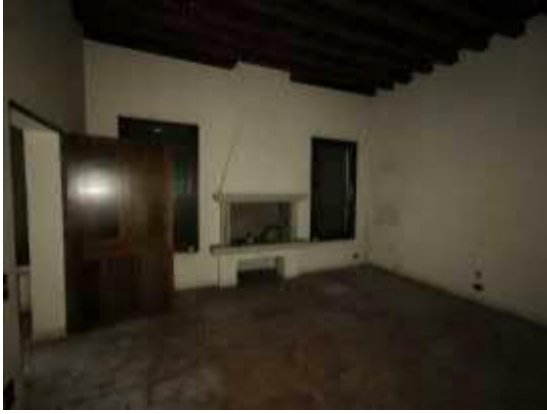
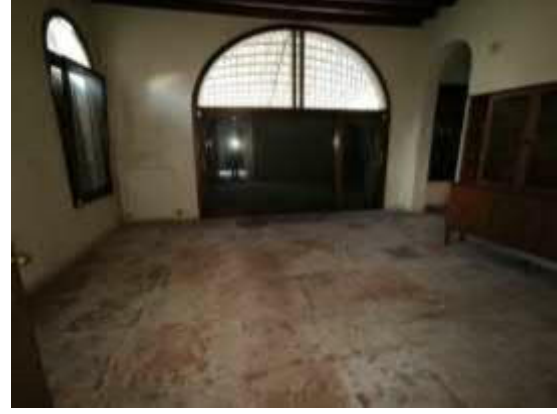
- piano terra (sub. 49): su questo livello di piano si trovano la zona ingresso comunicante con il vano scala, la cucina, il salotto, uno studio e due camere. Sono presenti inoltre due bagni, un piccolo wc e una lavanderia posta nel sottoscala;
- piano primo (sub. 50): su questo livello di piano si trovano un soggiorno con il vano scala, una cucina, tre camere, uno spogliatoio, e uno studio. Sono presenti, inoltre, tre wc e un locale "palestra" con la caldaia.

In merito alla conformità dello stato di fatto rispetto alle planimetrie catastali depositate presso l'UTE di Venezia, si rileva che a seguito del sopralluogo in sito non sono emerse sostanziali difformità.

*Foto n. 10\_ Panoramiche piano terra*

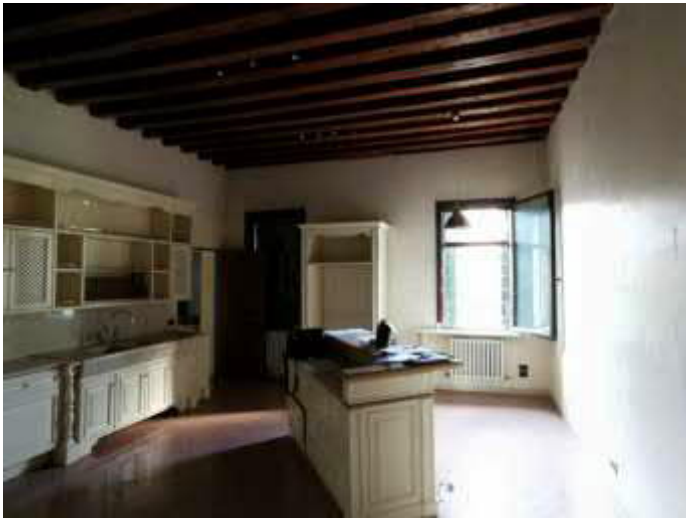
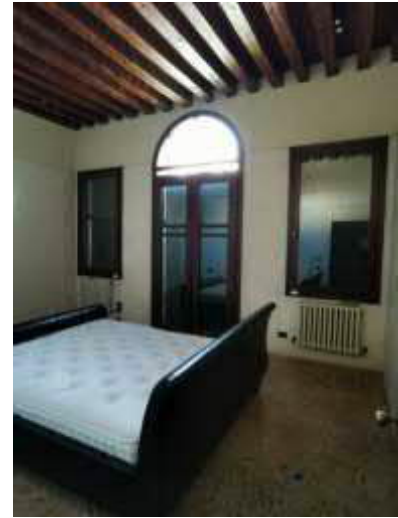
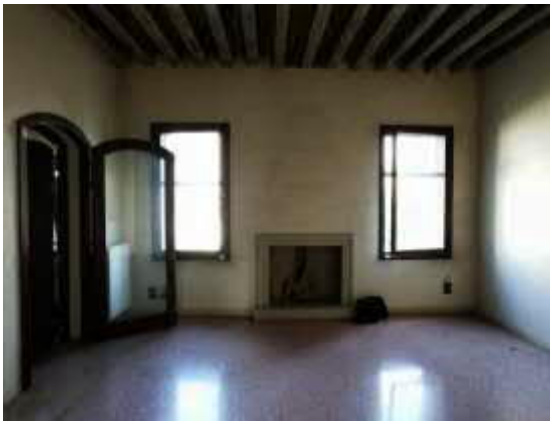
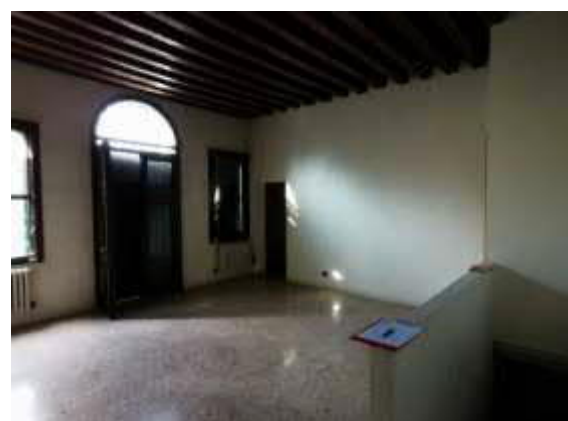
*Foto n. 11\_ Panoramiche piano primo*

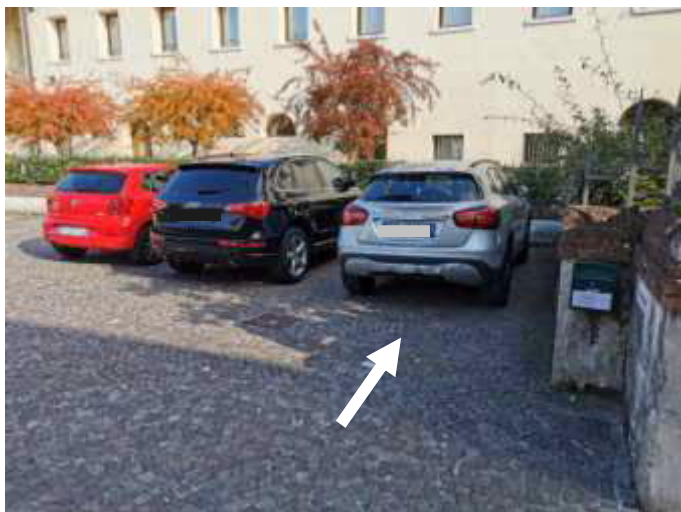
In merito alla conformità dello stato di fatto rispetto agli elaborati planimetrici catastali depositati presso l'ufficio Provinciale-Territorio di Venezia servizi catastali, si precisa che l'immobile non presenta sostanziali difformità da segnalare.

*Foto n. 12\_ Panoramiche posto auto scoperto*

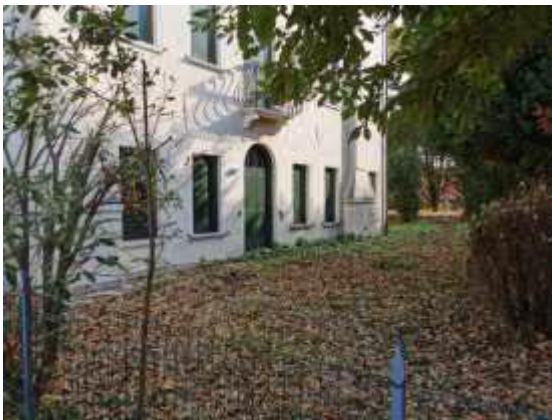
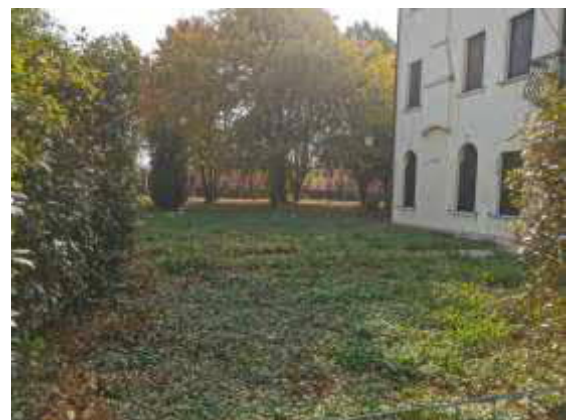
- addossata al prospetto sud dell'abitazione è presente una struttura metallica dotata di copertura;
- l'area confina a est con via Macello, a sud con via della Vittoria, a ovest con un vialetto di proprietà pubblica e a nord con delle aree comuni con altre proprietà.

*Foto n. 13\_ Panoramiche dell'area esterna*
